MAISON ET ATELIER D'HORLOGERIE D'ERNEST LAVALETTE PUIS DE LA SOCIÉTÉ COMTOISE D'HORLOGERIE

Bourgogne-Franche-Comté, Doubs Charquemont 6 rue Victor Hugo

Dossier IA25001319 réalisé en 2014

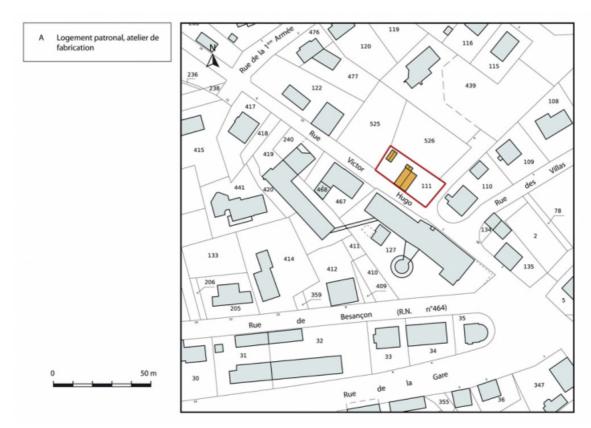
Plan-masse et de situation. Extrait du plan cadastral, 2015, section AB.

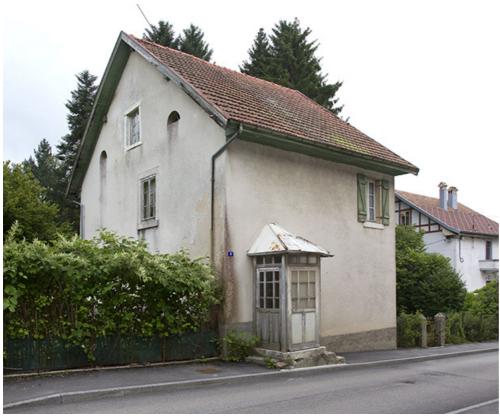
Façades antérieure et latérale gauche. 25, Charquemont, 6 rue Victor Hugo

La maison a des murs en moellons calcaires enduits et un toit à longs pans et pignons couverts, avec couverture en tuiles mécaniques. Elle comporte un sous-sol (accessible depuis l'extérieur), un étage carré et un étage en surcroît, desservis par un escalier dans-oeuvre. Son mur pignon oriental est percé d'une fenêtre horlogère au rez-de-chaussée surmontée d'une autre à l'étage.

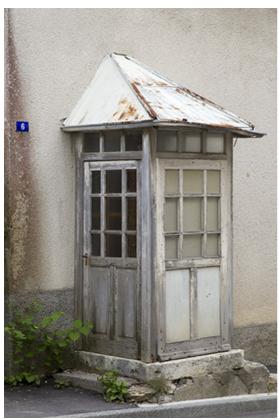
Façade antérieure : véranda. 25, Charquemont, 6 rue Victor Hugo

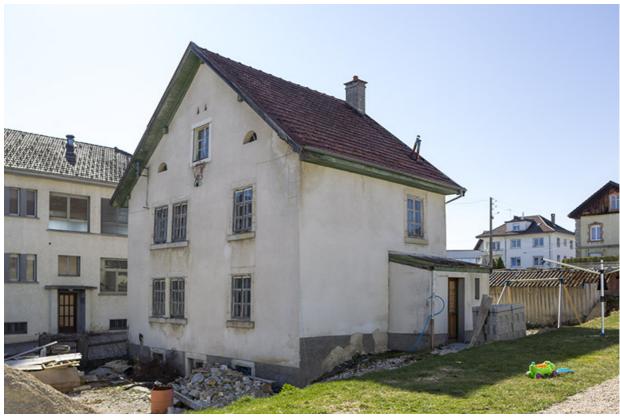
Façades postérieure et latérale droite. 25, Charquemont, 6 rue Victor Hugo

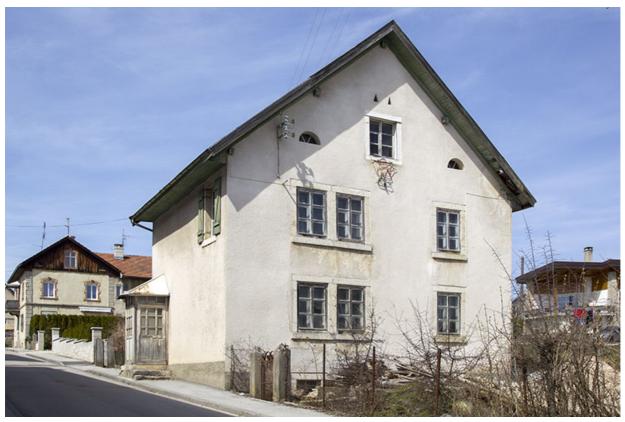
Façades antérieure et latérale droite.

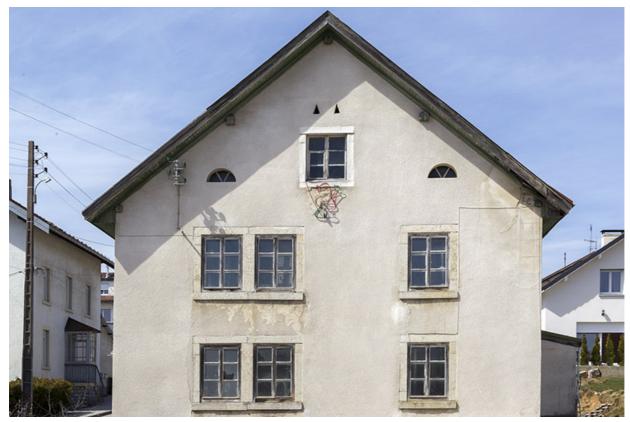
Façade latérale droite. 25, Charquemont, 6 rue Victor Hugo

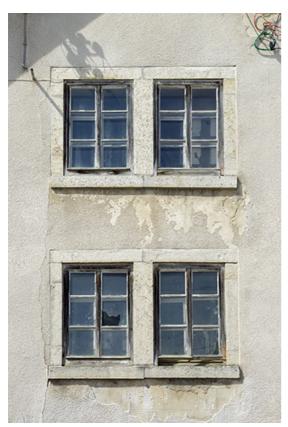
Façade latérale droite : fenêtres horlogères. 25, Charquemont, 6 rue Victor Hugo
