## MAISON ET ATELIER D'HORLOGERIE D'ERNEST LAVALETTE PUIS DE LA SOCIÉTÉ COMTOISE D'HORLOGERIE

Bourgogne-Franche-Comté, Doubs  
Charquemont  
6 rue Victor Hugo

Dossier IA25001319 réalisé en  
2014

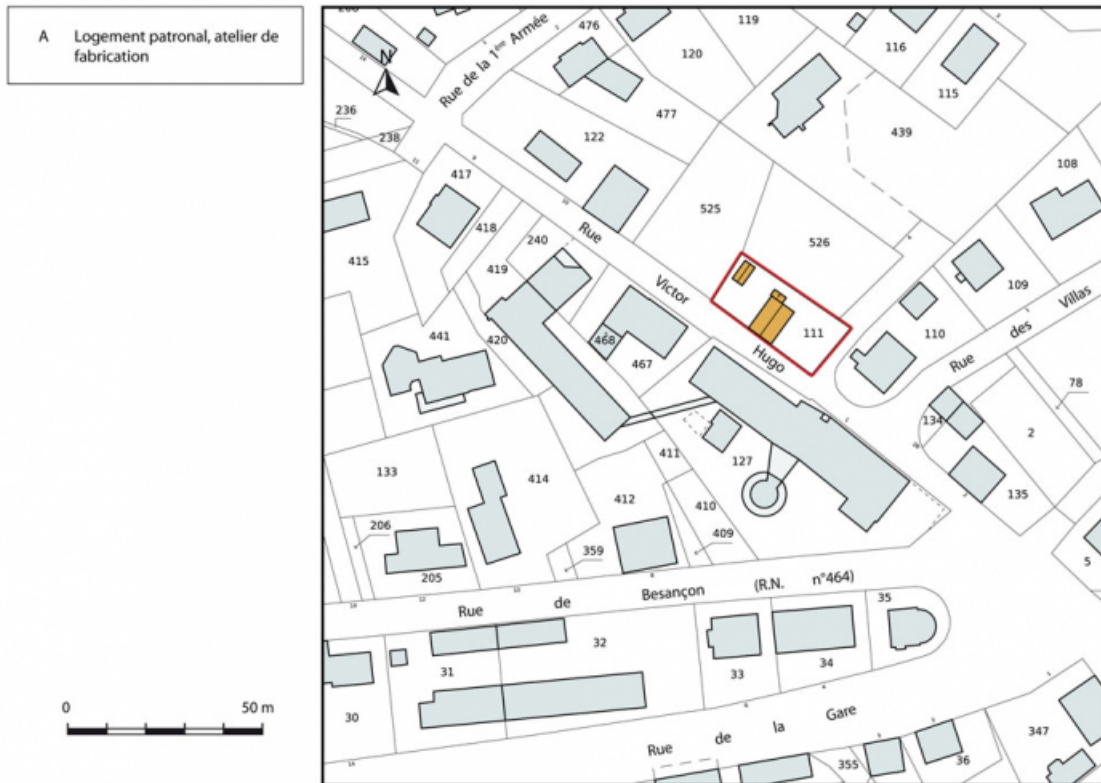
**Plan-masse et de situation. Extrait du plan cadastral, 2015, section AB.**  
25, Charquemont, 6 rue Victor Hugo

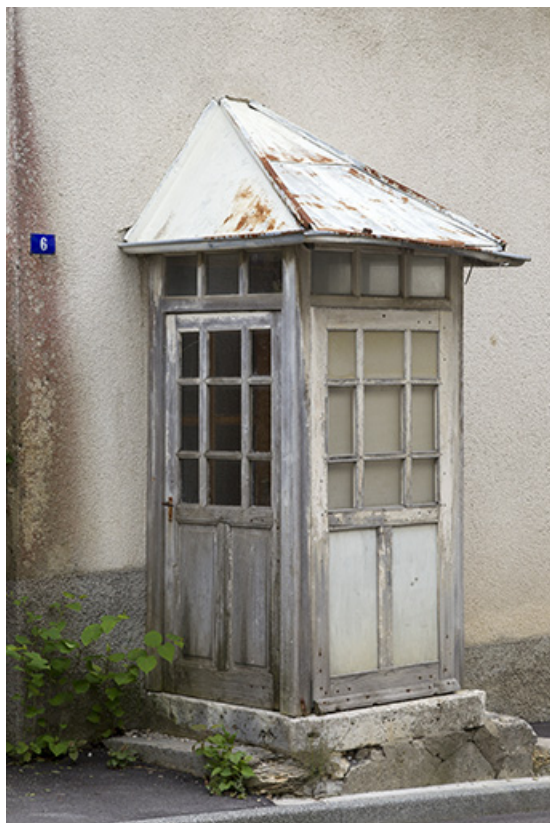
**Façade antérieure : véranda.**

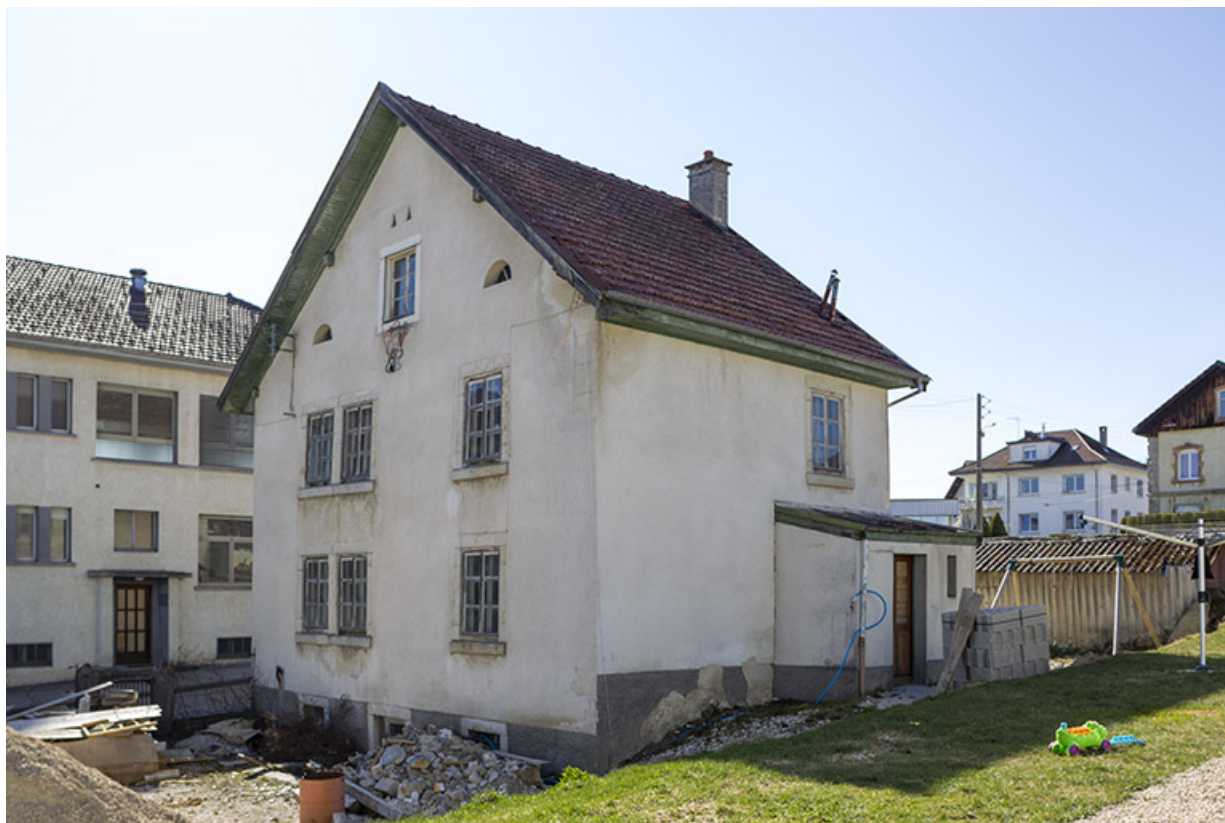
**Façades postérieure et latérale droite.**

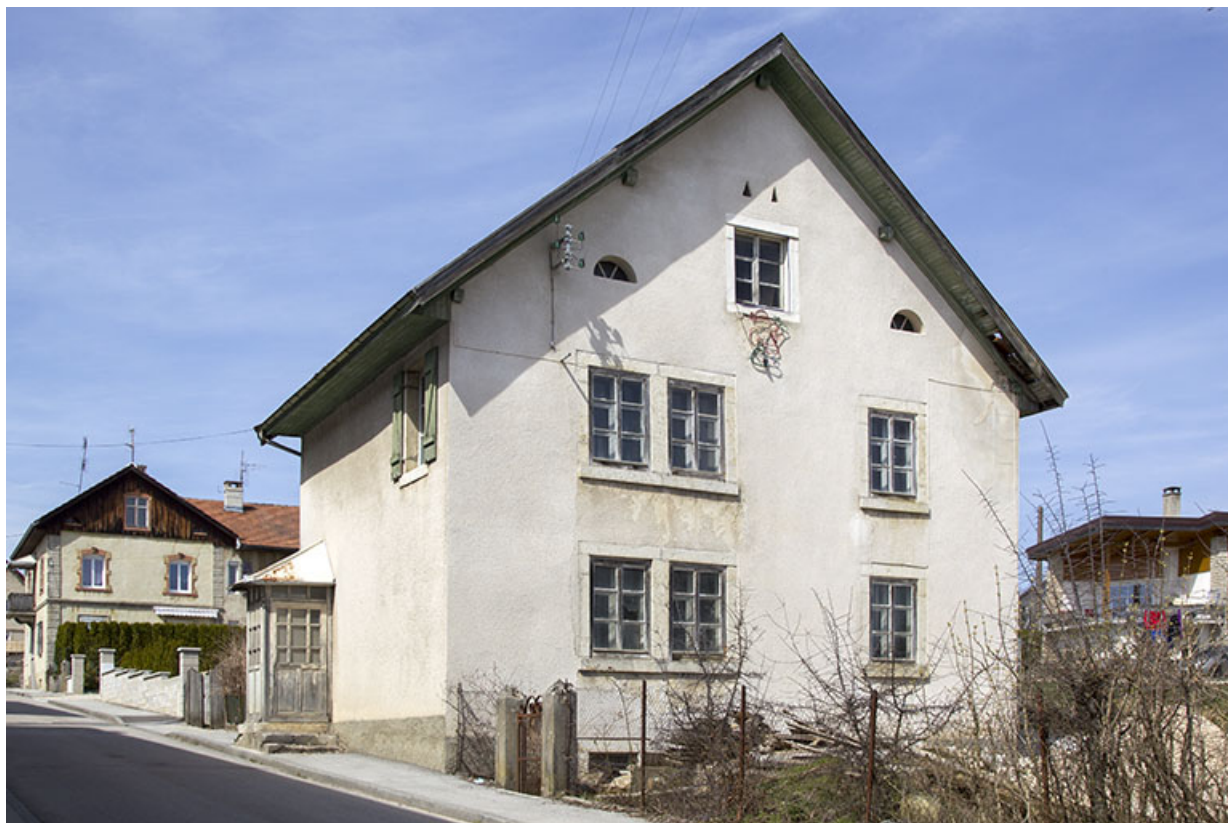
**Façades antérieure et latérale droite.**
