MAISON ET ATELIER D'HORLOGERIE D'ERNEST LAVALETTE PUIS DE LA SOCIÉTÉ COMTOISE D'HORLOGERIE

Bourgogne-Franche-Comté, Doubs
Charquemont
6 rue Victor Hugo

Dossier IA25001319 réalisé en

2014

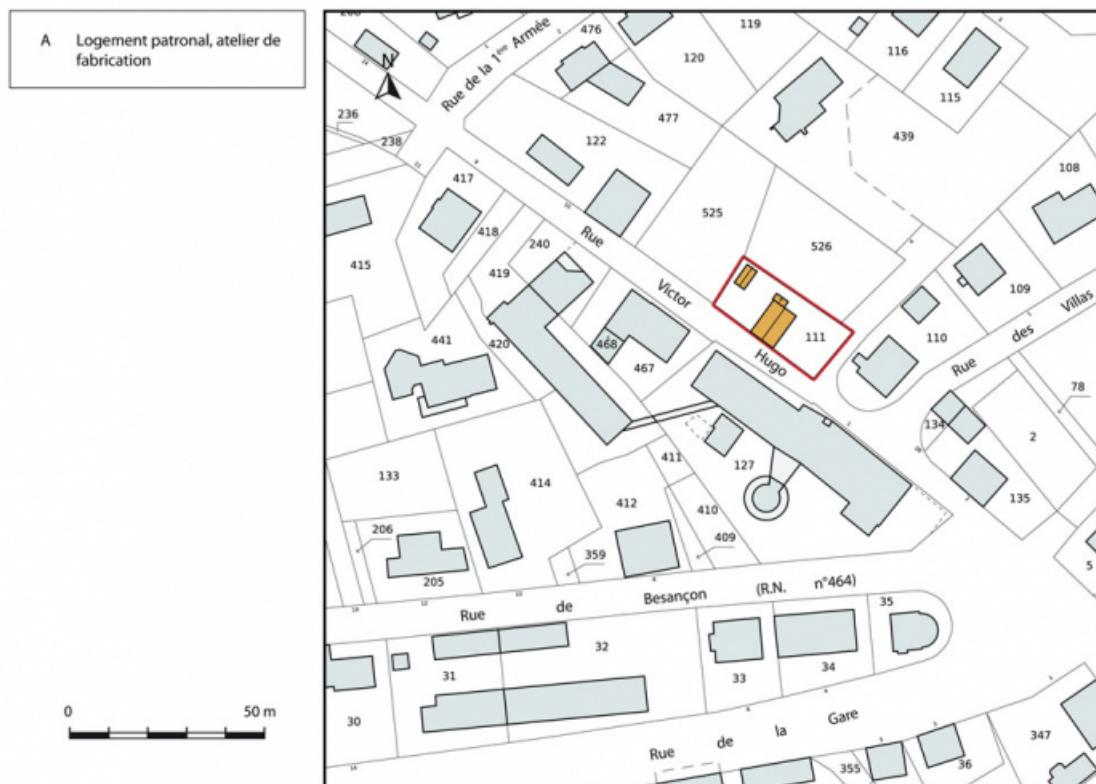
Plan-masse et de situation. Extrait du plan cadastral, 2015, section AB.

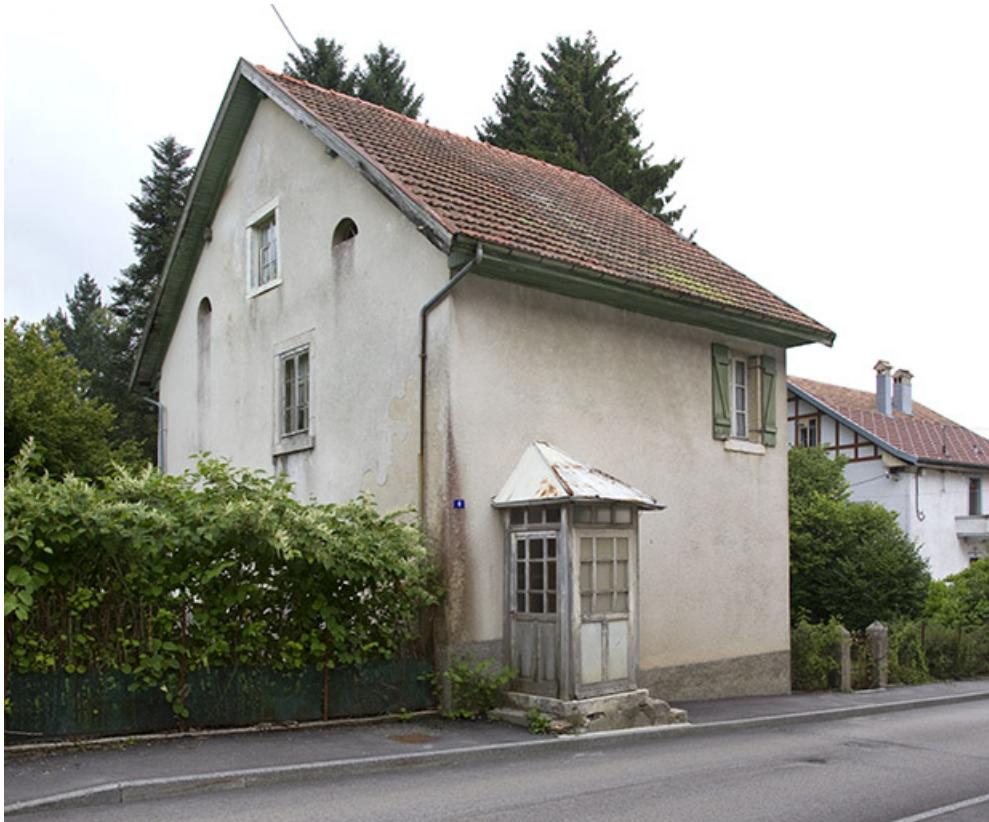
Façades antérieure et latérale gauche.

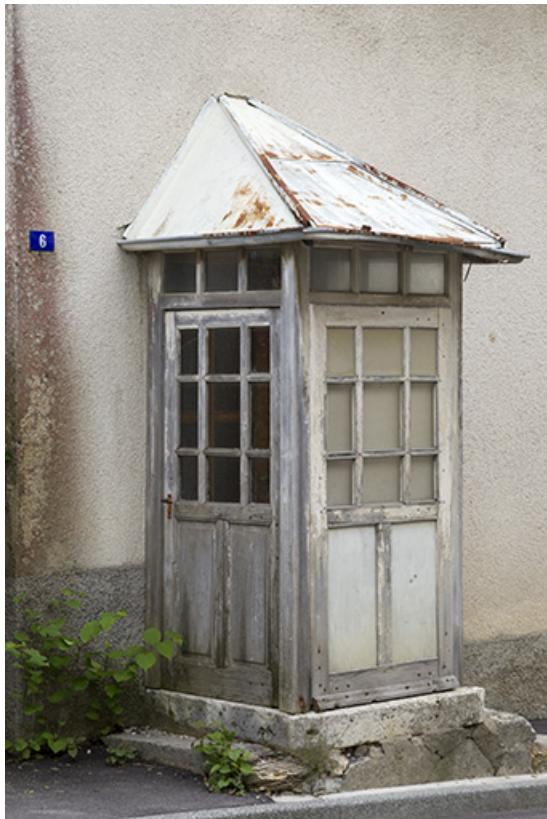
Façade antérieure : véranda.

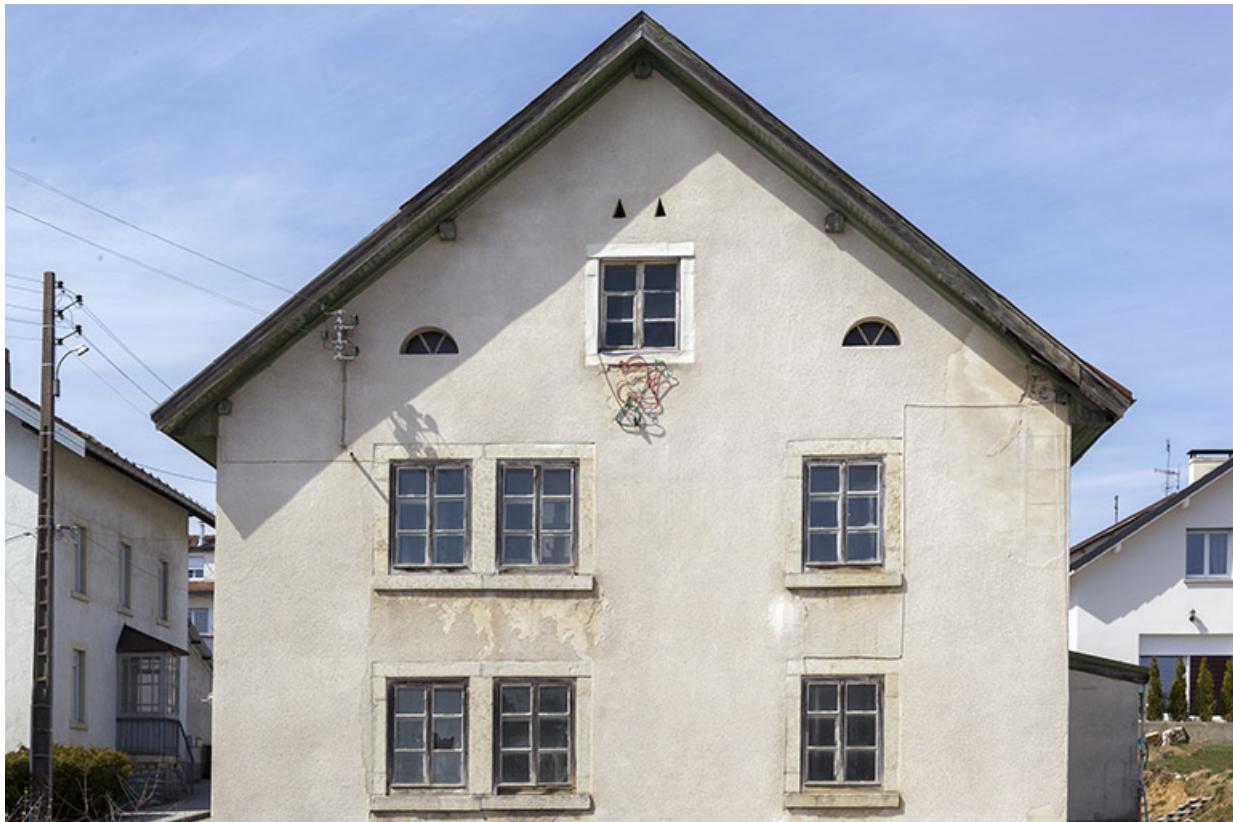
Façade latérale droite.

La maison a des murs en moellons calcaires enduits et un toit à longs pans et pignons couverts, avec couverture en tuiles mécaniques. Elle comporte un sous-sol (accessible depuis l'extérieur), un étage carré et un étage en surcroît, desservis par un escalier dans-œuvre. Son mur pignon oriental est percé d'une fenêtre horlogère au rez-de-chaussée surmontée d'une autre à l'étage.

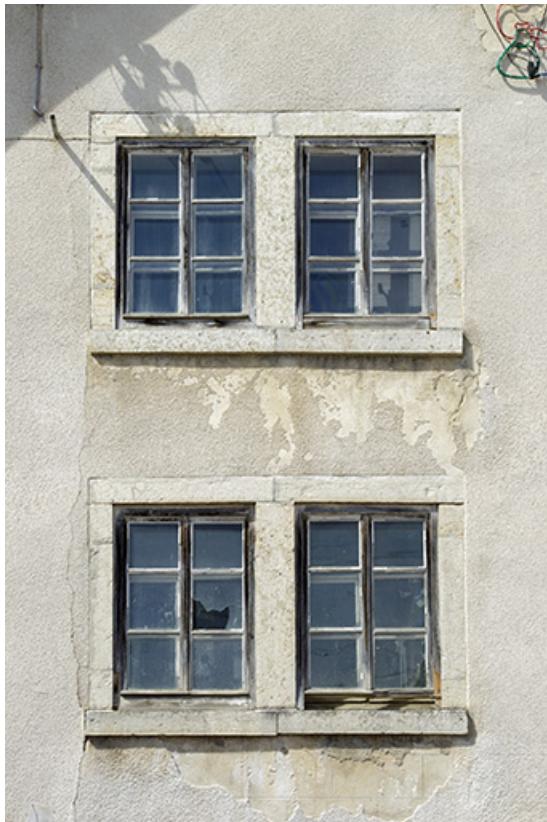
Façade latérale droite : fenêtres horlogères.
