MAISON ET ATELIER D'HORLOGERIE D'ERNEST LAVALETTE PUIS DE LA SOCIÉTÉ COMTOISE D'HORLOGERIE

Bourgogne-Franche-Comté, Doubs
Charquemont
6 rue Victor Hugo

Dossier IA25001319 réalisé en
2014

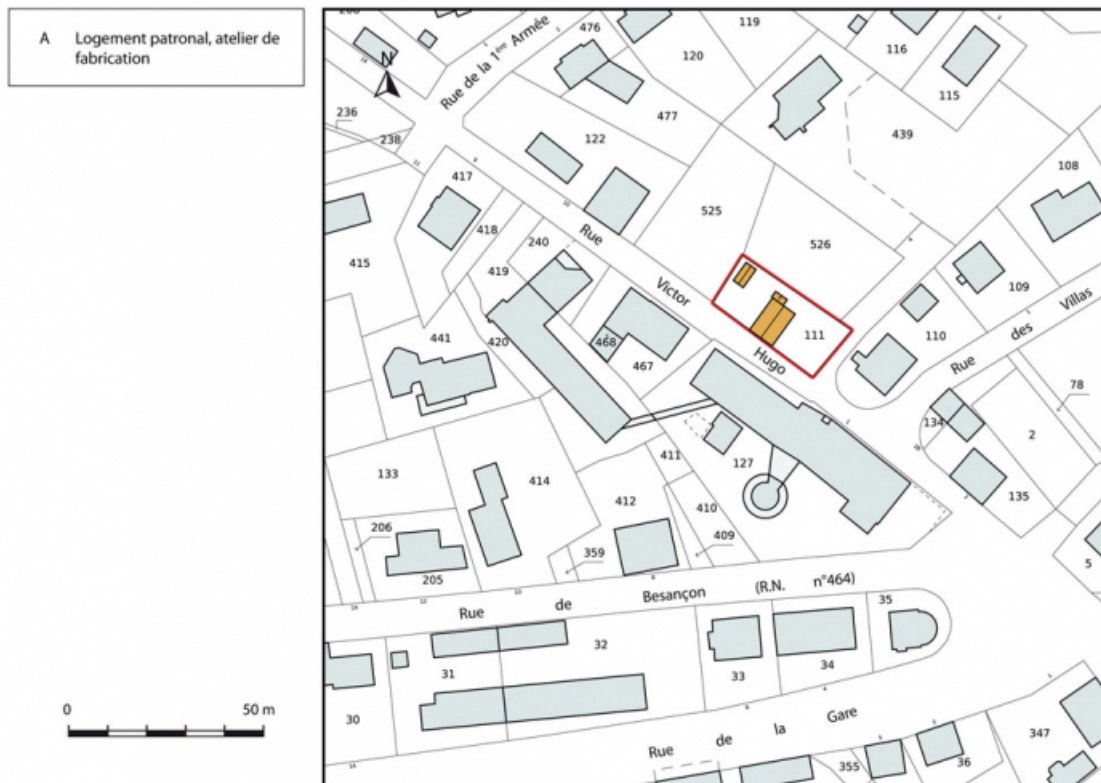
25, Charquemont, 6 rue Victor Hugo

Plan-masse et de situation. Extrait du plan cadastral, 2015, section AB.
