MAISON ET ATELIER D'HORLOGERIE D'ERNEST LAVALETTE PUIS DE LA SOCIÉTÉ COMTOISE D'HORLOGERIE

Bourgogne-Franche-Comté, Doubs
Charquemont
6 rue Victor Hugo

Dossier IA25001319 réalisé en
2014

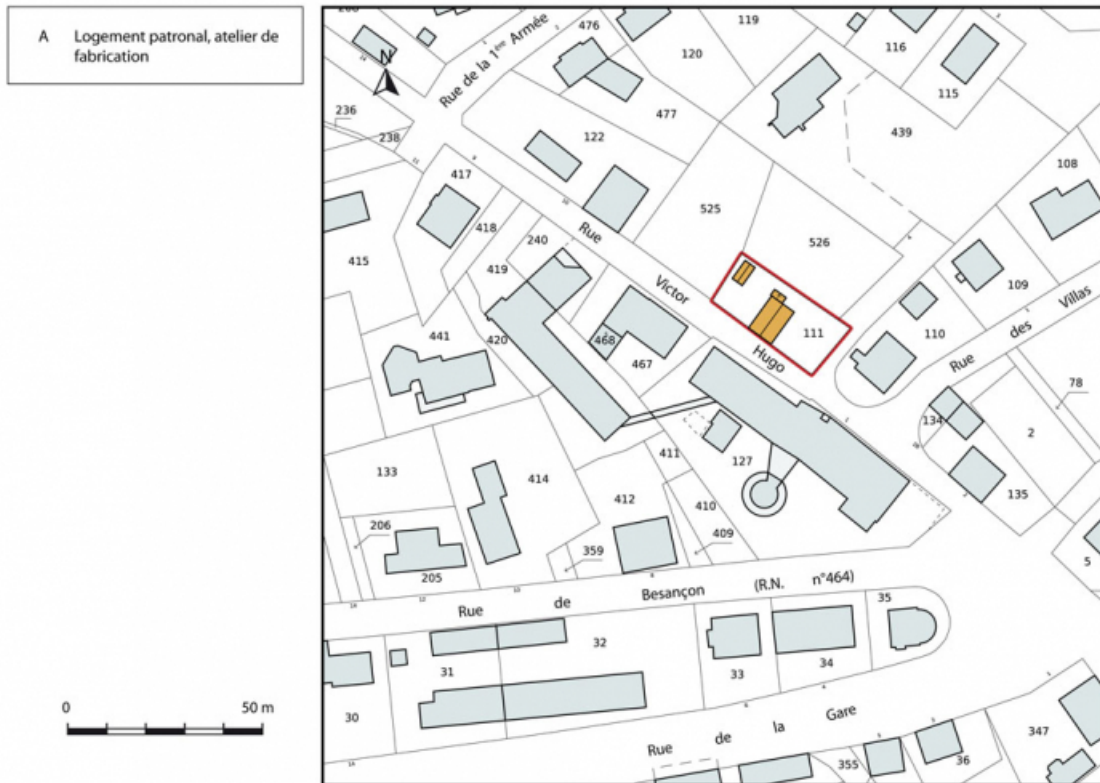
N° de l'illustration : 20152500702NUDA

Plan-masse et de situation. Extrait du plan cadastral, 2015, section AB.
25, Charquemont, 6 rue Victor Hugo
