## SCIERIE RENAUD PUIS CENTRALE HYDROÉLECTRIQUE HUOT-MARCHAND

Bourgogne-Franche-Comté, Doubs  
Battenans-Varin  
Varin - 2 et 4 rue du Pont

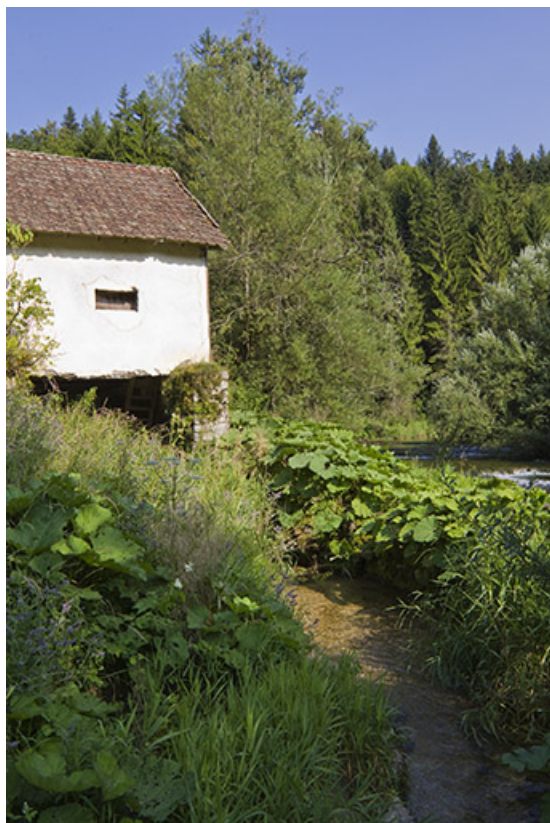
**Centrale : extrémité sud de la façade postérieure et canal de fuite.**
