SCIERIE RENAUD PUIS CENTRALE HYDROÉLECTRIQUE HUOT-MARCHAND

Bourgogne-Franche-Comté, Doubs
 Battenans-Varin
 Varin - 2 et 4 rue du Pont

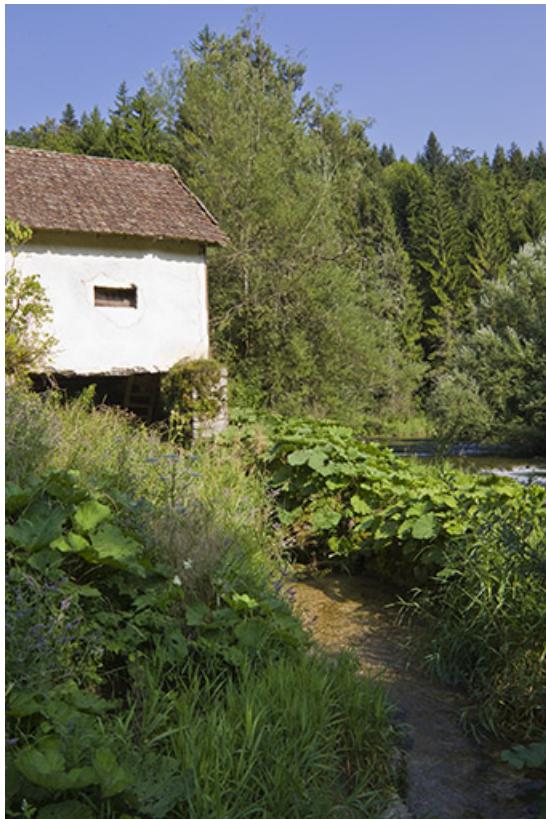
Centrale : extrémité sud de la façade postérieure et canal de fuite.
