## MOULIN À BLÉ ET SCIERIE DIT LE MOULIN DU MILIEU, ACTUELLEMENT HÔTEL DE VOYAGEURS DIT HÔTEL DU MOULIN ET MAISON

Bourgogne-Franche-Comté, Doubs  
Vaucluse  
le Moulin du Milieu

Dossier IA25001342 réalisé en 2013 revu en 2015

Auteur(s) : Laurent Poupard

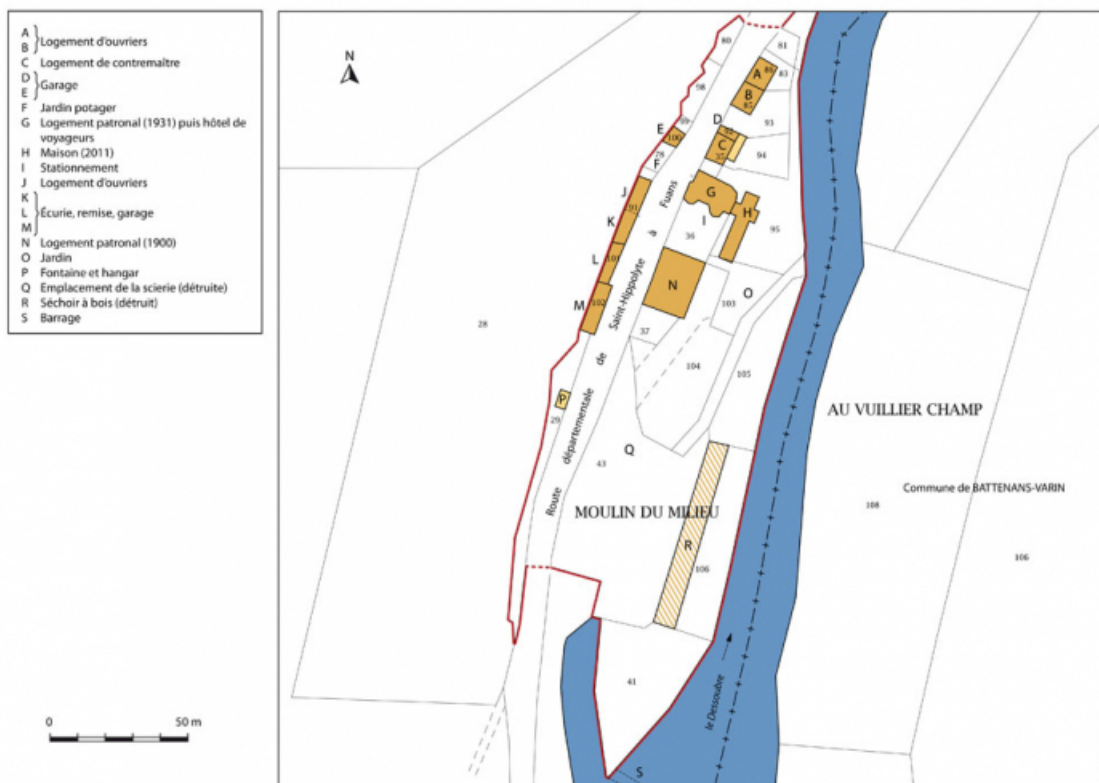
N° de l'illustration : 20152502295NUDA

**Plan-masse et de situation. Extrait du plan cadastral, 2015, section C.**  
25, Vaucluse, lieudit : le Moulin du Milieu

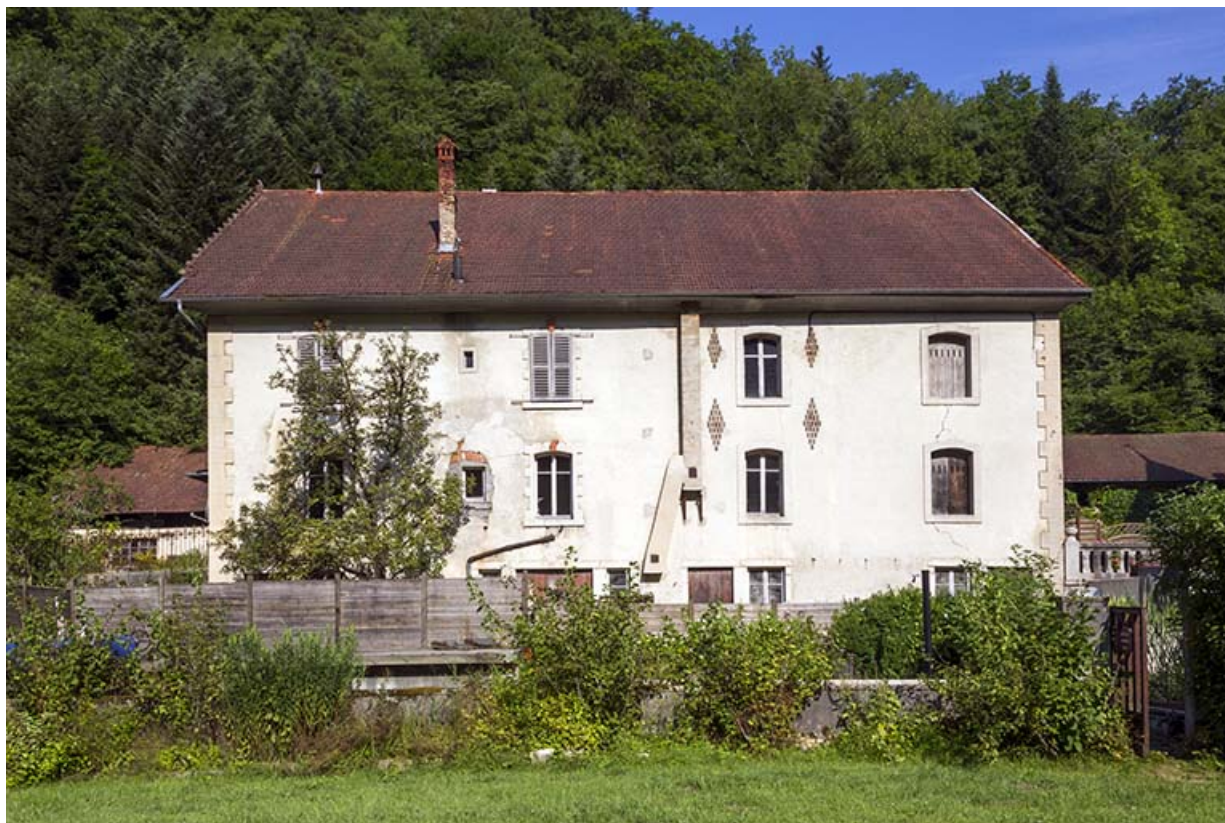
N° de l'illustration : 20132501514NUC2A

**Logement patronal de 1900 : façade postérieure.**

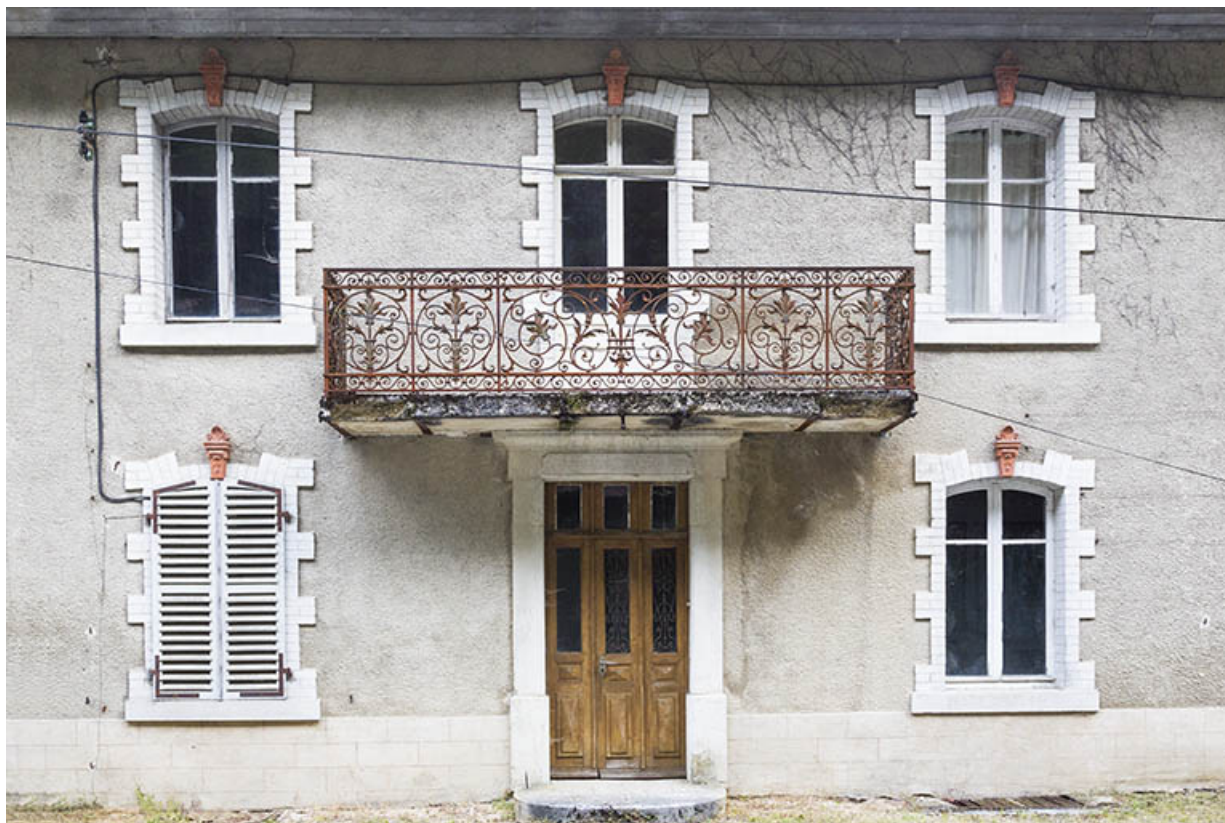
N° de l'illustration : 20132501492NUC2A

**Logement patronal de 1900, façade antérieure : travées centrales.**

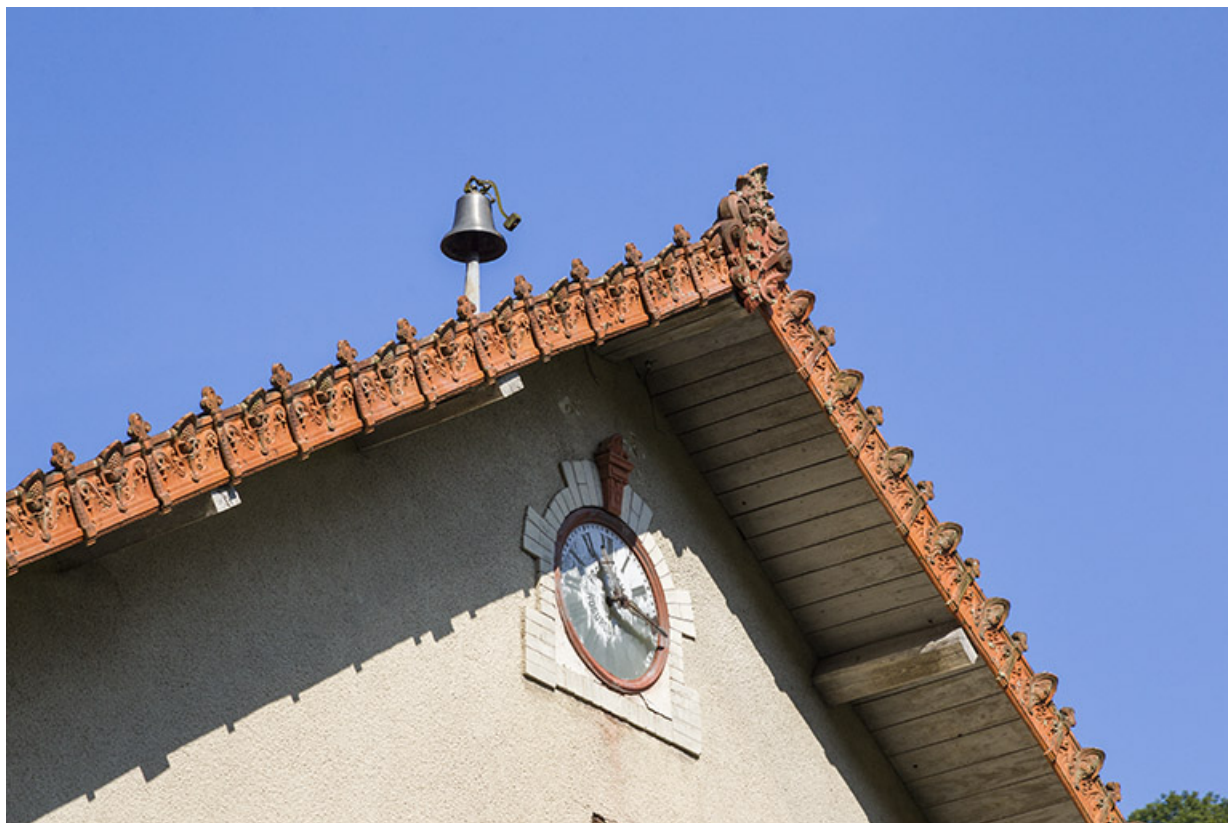
N° de l'illustration : 20132501520NUC2A

**Logement patronal de 1900, façade latérale droite : horloge et cloche.**

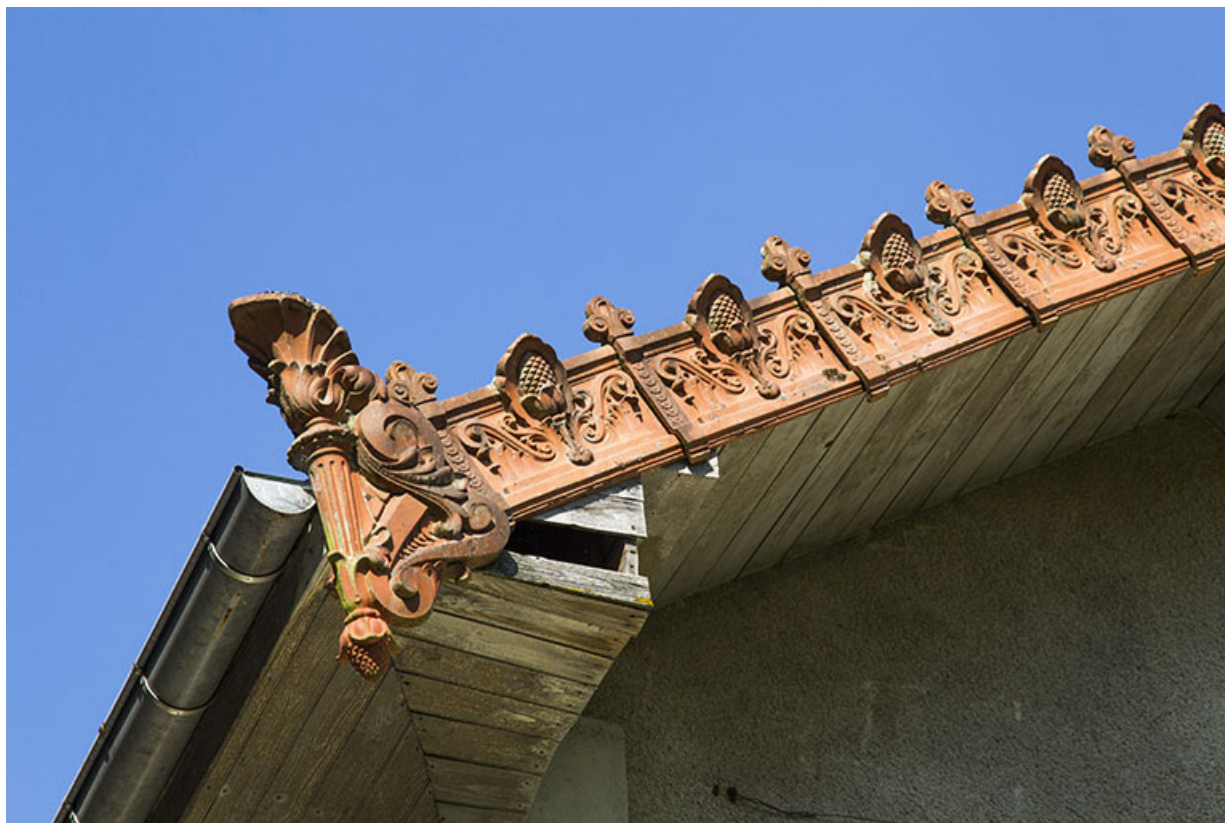
N° de l'illustration : 20132501521NUC2A

**Logement patronal de 1900, façade latérale droite : acrotère et tuiles de rive en céramique.**  
25, Vaucluse, lieudit : le Moulin du Milieu

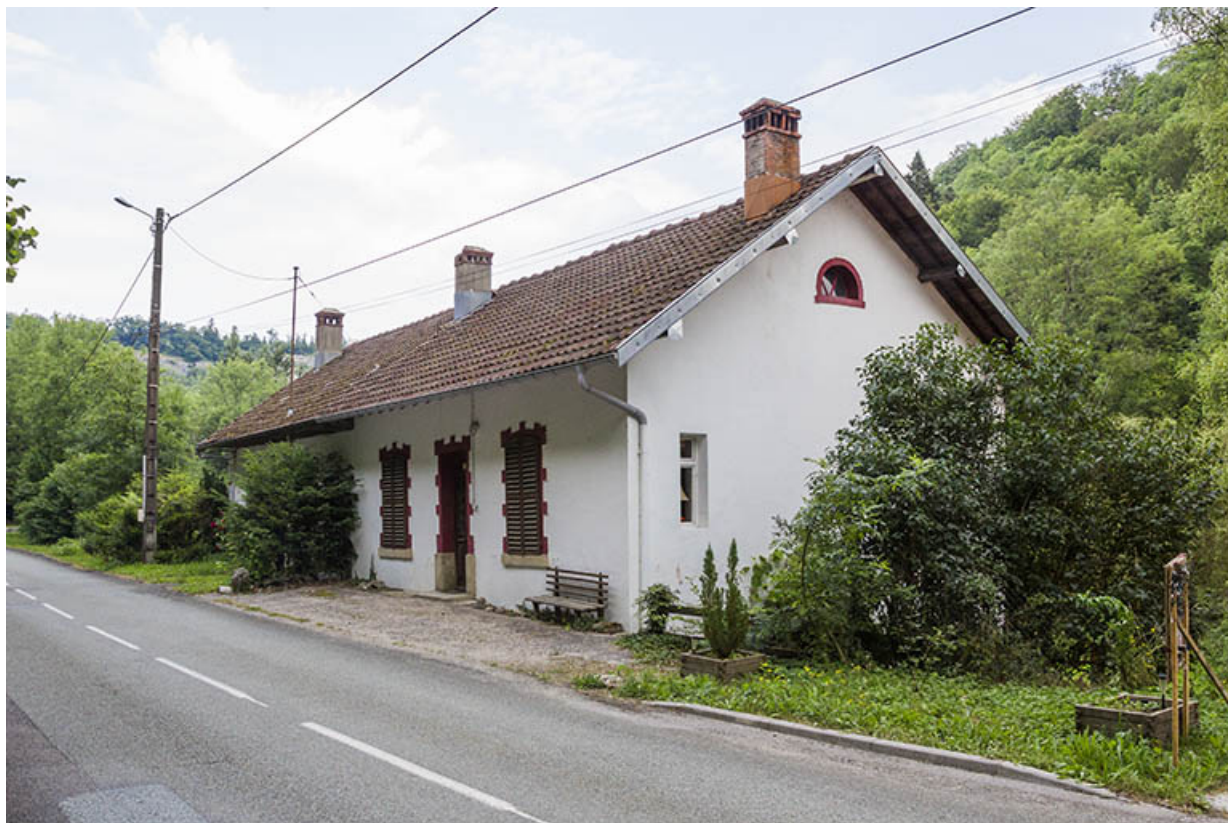
N° de l'illustration : 20132501497NUC2A

**Logements d'ouvriers : vue d'ensemble, depuis le sud-ouest. Logement sud au premier plan.**  
25, Vaucluse, lieudit : le Moulin du Milieu

logements de contremaître et d'ouvriers au nord ont un étage de soubassement, un étage carré et un étage en surcroît ; le logement à l'ouest a un étage carré et un étage de comble, les remises attenantes sont en rez-de-chaussée avec étage de comble ; la maison récente est en rez-de-chaussée. Les logements de contremaître et d'ouvriers ont des baies en arc segmentaire, à encadrement en briques, de même, pour partie, que le logement patronal de 1900. La fontaine au sud est abritée par un hangar.

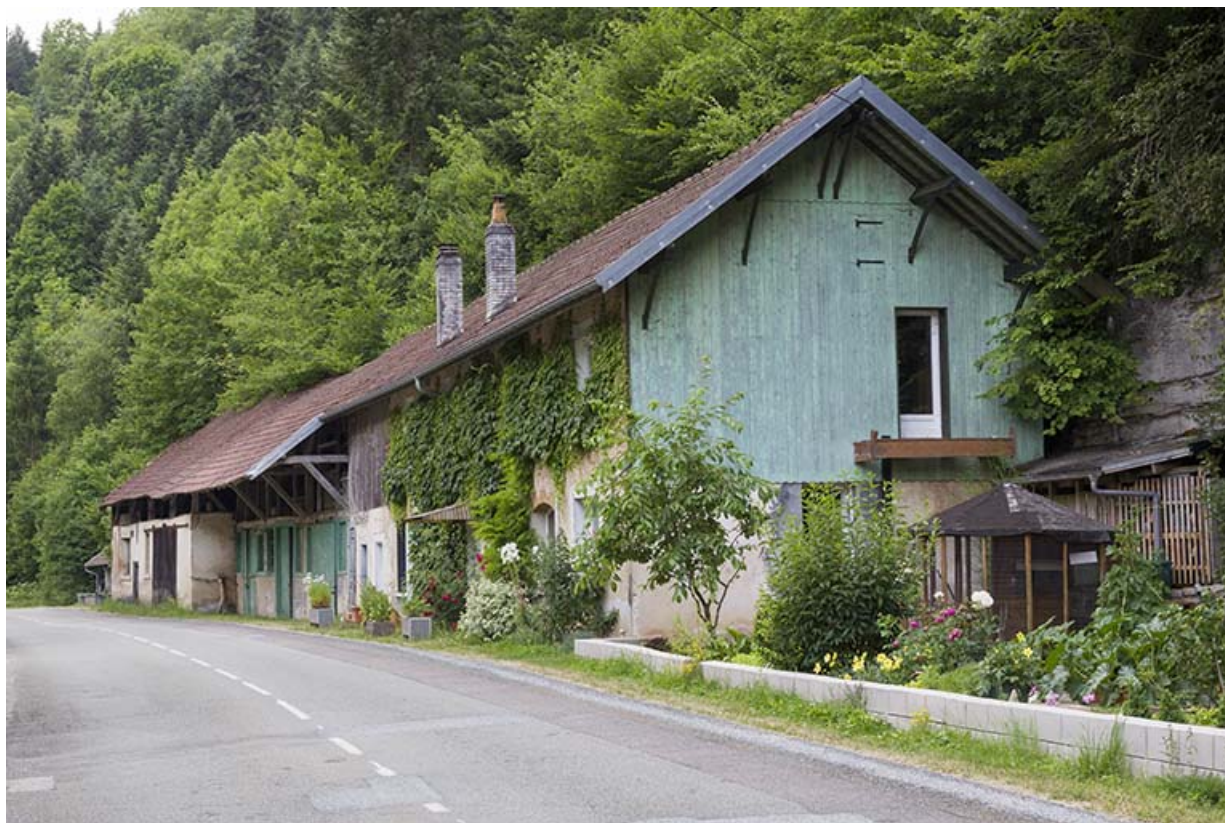
N° de l'illustration : 20132501501NUC2A

**Logements d'ouvriers, écuries et remises, depuis le nord.**

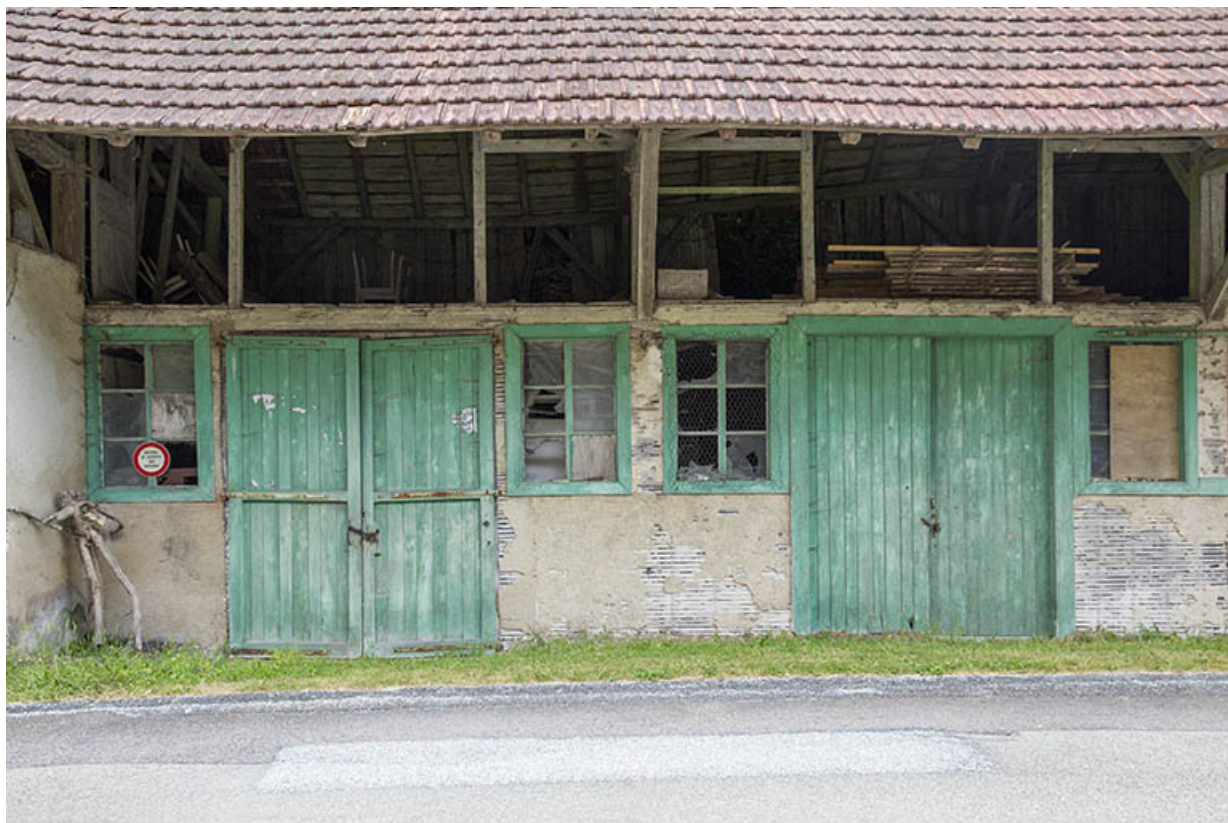
N° de l'illustration : 20132501502NUC2A

**Ecuries et remises.**

La majorité des bâtiments a des murs en moellons calcaires enduits, à l'exception du logement patronal de 1931 (béton), de la maison de 2011 (pan de fer essenté de tôles et abondamment vitré) et d'une partie des écuries et remises (pan de bois avec latis plâtré ou essentage de planches). Les toits sont à longs pans et pignons couverts, avec couverture de tuiles mécaniques ; celui du logement de 1931 associe croupe ronde, demi-croupe, toit conique (sur la tour côté route) et noue, le tout protégé par des tuiles plates (que l'on trouve aussi sur le hangar de la fontaine). Les logements patronaux (de 1900 et de 1931) et les
