MOULIN À BLÉ ET SCIERIE DIT LE MOULIN DU MILIEU, ACTUELLEMENT HÔTEL DE VOYAGEURS DIT HÔTEL DU MOULIN ET MAISON

Bourgogne-Franche-Comté, Doubs
Vaucluse
le Moulin du Milieu

Dossier IA25001342 réalisé en 2013 revu en
2015

Auteur(s) : Laurent Poupard

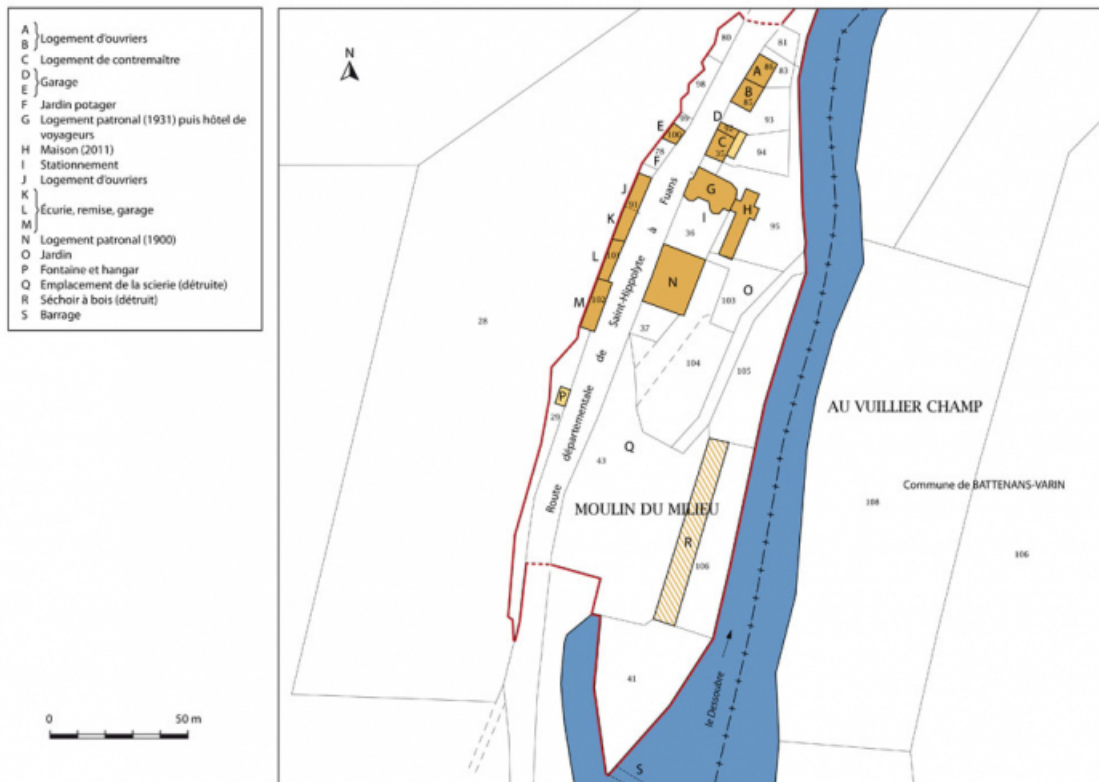
N° de l'illustration : 20152502295NUDA

Plan-masse et de situation. Extrait du plan cadastral, 2015, section C.
25, Vaucluse, lieudit : le Moulin du Milieu

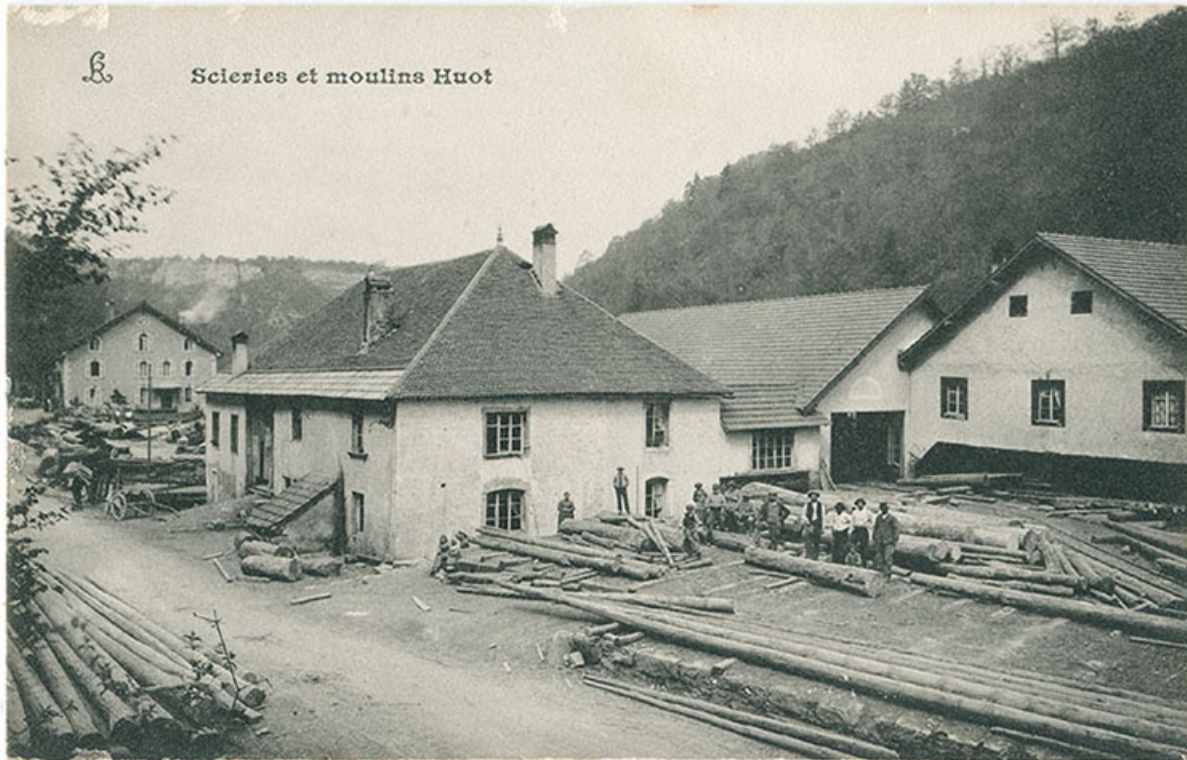
N° de l'illustration : 20162501740NUC4A

Scierie et moulins Huot, 1er quart 20e siècle. Le logement patronal de 1900 est visible à l'arrière-plan à gauche.
25, Vaucluse, lieudit : le Moulin du Milieu

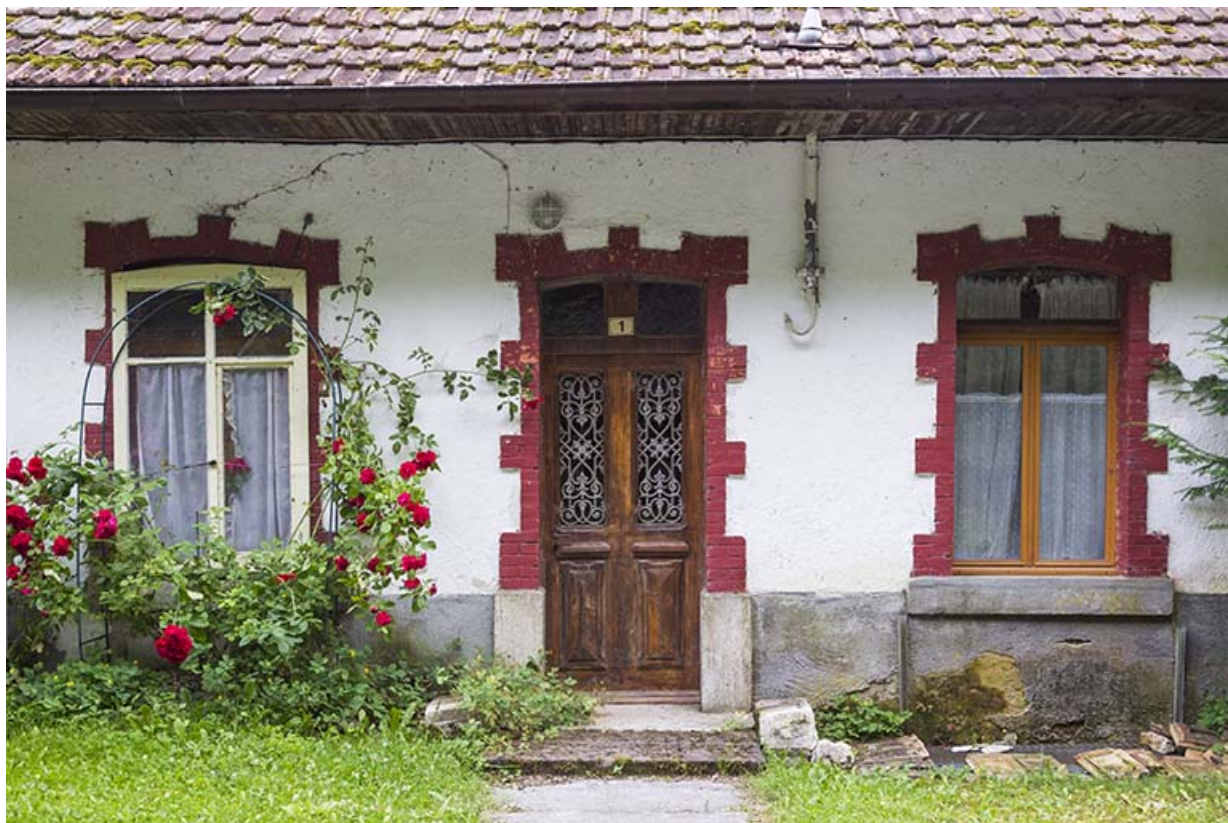
N° de l'illustration : 20132501499NUC2A

Logements d'ouvriers : façade antérieure du logement nord.

logements de contremaître et d'ouvriers au nord ont un étage de soubassement, un étage carré et un étage en surcroît ; le logement à l'ouest a un étage carré et un étage de comble, les remises attenantes sont en rez-de-chaussée avec étage de comble ; la maison récente est en rez-de-chaussée. Les logements de contremaître et d'ouvriers ont des baies en arc segmentaire, à encadrement en briques, de même, pour partie, que le logement patronal de 1900. La fontaine au sud est abritée par un hangar.

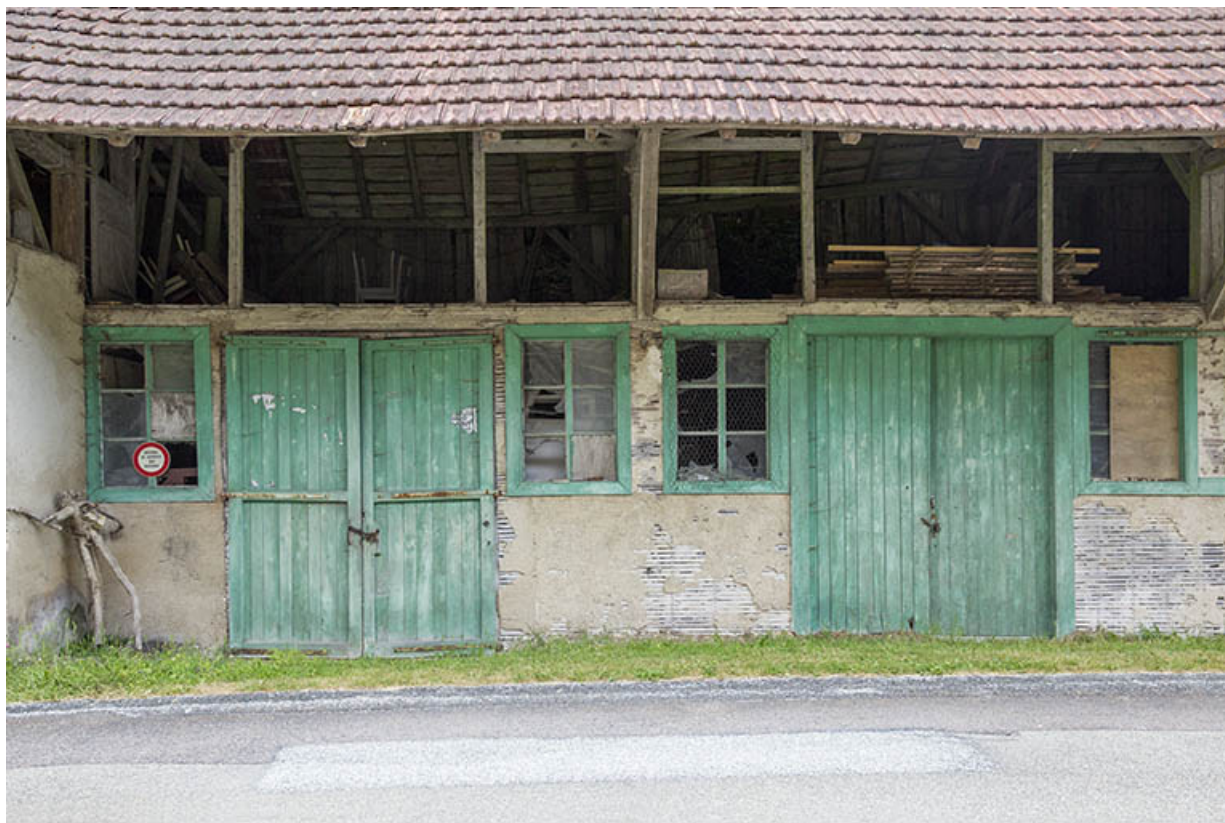
N° de l'illustration : 20132501502NUC2A

Ecuries et remises.

La majorité des bâtiments a des murs en moellons calcaires enduits, à l'exception du logement patronal de 1931 (béton), de la maison de 2011 (pan de fer essenté de tôles et abondamment vitré) et d'une partie des écuries et remises (pan de bois avec lattis plâtré ou essentage de planches). Les toits sont à longs pans et pignons couverts, avec couverture de tuiles mécaniques ; celui du logement de 1931 associe croupe ronde, demi-croupe, toit conique (sur la tour côté route) et noue, le tout protégé par des tuiles plates (que l'on trouve aussi sur le hangar de la fontaine). Les logements patronaux (de 1900 et de 1931) et les
