MOULIN À BLÉ ET SCIERIE DIT LE MOULIN DU MILIEU, ACTUELLEMENT HÔTEL DE VOYAGEURS DIT HÔTEL DU MOULIN ET MAISON

le Moulin du Milieu

Dossier IA25001342 réalisé en 2013 revu en 2015

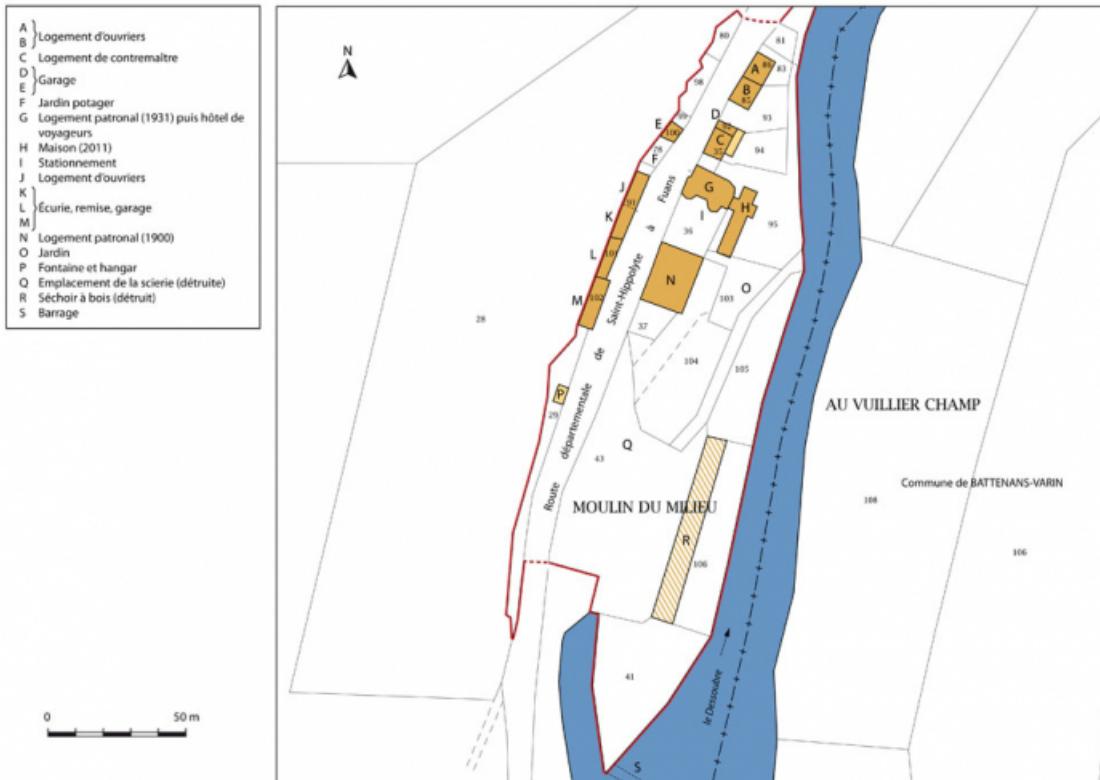
Plan-masse et de situation. Extrait du plan cadastral, 2015, section C.

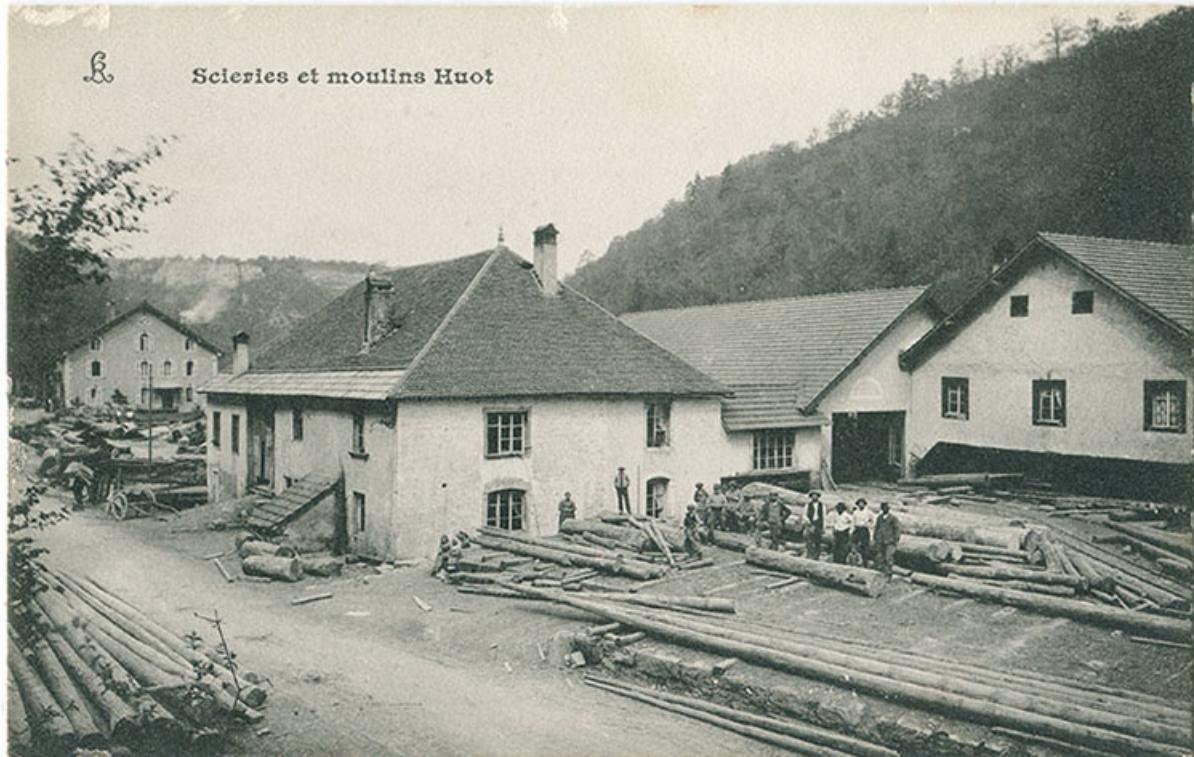
Scierie et moulins Huot, 1er quart 20e siècle. Le logement patronal de 1900 est visible à l'arrière-plan à gauche.
25, Vaucluse, lieudit : le Moulin du Milieu

Le moulin du Milieu, attesté en 1740 sur la carte de Cassini, appartient en 1812 à un militaire de Mandeure nommé Verdot. Il constitue l'élément central d'un ensemble de trois établissements assez rapprochés avec, en amont, le moulin Dessus sur la commune de Vaucluse (détruit : ancien moulin aux Moines, associant au 19e siècle moulin et scierie équipés de 9 roues hydrauliques, tenu par la famille Tarby puis cédé en 1904 à la commune de Charmoille pour être converti en centrale hydroélectrique) et en aval le moulin du Bas (ou moulin Graverot) sur la commune de Cour-Saint-Maurice (moulin, scierie et teinturerie Vuillemin, par la suite acquis par les familles Joly puis Huot-Marchand). Le moulin du Milieu est en 1822 la propriété du meunier Jacques Tarby, qui en démolit une partie en 1845. Réunissant moulin à blé et scierie, il passe au cours de la décennie suivante à Eugène, Léopold et Charles Joly, établis au moulin Graverot, puis à Just Froidevaux au milieu des années 1870. Détruit par un incendie dans la première moitié des années 1880, il est cédé à Félicien Bouhelier, qui le reconstruit vers 1885 et le dote d'un hangar vers 1891 et d'une scierie vers 1893, bâtiments rapidement démolis ou remaniés. Le site passe vers 1896 à Charles Huot-Marchand, déjà propriétaire dans la commune sur le Bief de Vau d'une scierie (cadastrée B 10), au lieu-dit la Combe de Fondreau, et d'un moulin (B 49), aux Euches. Charles puis son fils Auguste agrandissent la maison et multiplient jusqu'à la première guerre mondiale les constructions : plusieurs maisons (dont la plus grande porte sur un linteau la date 1900 avec les noms C.A. - pour Charles-Auguste - Huot et F. Rouhier), scierie, chantiers, etc. En effet, initialement équipé d'une scie monolame, l'établissement prend de l'ampleur, employant même un maréchal-ferrant pour l'entretien de ses chevaux (une petite épicerie et un bar y sont d'ailleurs signalés, dans le logement à l'ouest de la route). Il est électrifié vers 1930 (l'énergie étant certainement fournie par la centrale de Battenans-Varin, appartenant à la famille Huot-Marchand) et voit son outillage modernisé. Un garage est aussi bâti vers 1924 et un nouveau logement patronal en 1931, dessiné par l'architecte Reboux (vraisemblablement Lucien Reboux), de Pont-de-Roide, et réalisé par l'entrepreneur Louis Della Chiesa, de Cour-Saint-Maurice. La scierie, appartenant à Robert Huot-Marchand (fils d'Auguste) puis à sa veuve, ferme dans les années 1960 ; les bâtiments se trouvant au sud du premier logement patronal sont alors démolis, entre 1975 et 1979 : ateliers de fabrication, hangars et logements. Le site est acheté en 1988 par M Malavaux, qui le transforme en hôtel-restaurant du Moulin ; son fils y aménage une maison en 2011 et les autres bâtiments abritent divers logements.

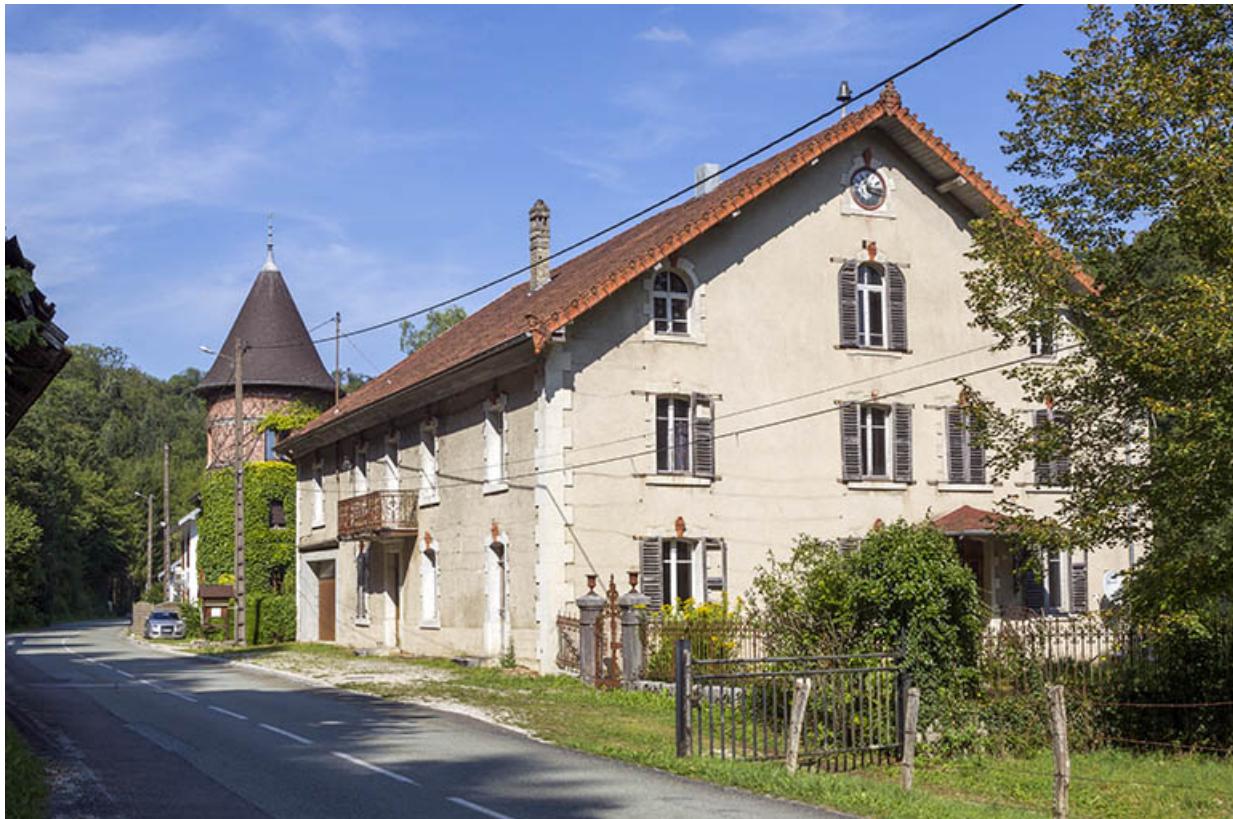
Logement patronal de 1900 : façades antérieure et latérale droite.

La majorité des bâtiments a des murs en moellons calcaires enduits, à l'exception du logement patronal de 1931 (béton), de la maison de 2011 (pan de fer essenté de tôles et abondamment vitré) et d'une partie des écuries et remises (pan de bois avec lattis plâtré ou essentage de planches). Les toits sont à longs pans et pignons couverts, avec couverture de tuiles mécaniques ; celui du logement de 1931 associe croupe ronde, demi-croupe, toit conique (sur la tour côté route) et noue, le tout protégé par des tuiles plates (que l'on trouve aussi sur le hangar de la fontaine). Les logements patronaux (de 1900 et de 1931) et les

logements de contremaître et d'ouvriers au nord ont un étage de soubassement, un étage carré et un étage en surcroît ; le logement à l'ouest a un étage carré et un étage de comble, les remises attenantes sont en rez-de-chaussée avec étage de comble ; la maison récente est en rez-de-chaussée. Les logements de contremaître et d'ouvriers ont des baies en arc segmentaire, à encadrement en briques, de même, pour partie, que le logement patronal de 1900. La fontaine au sud est abritée par un hangar.

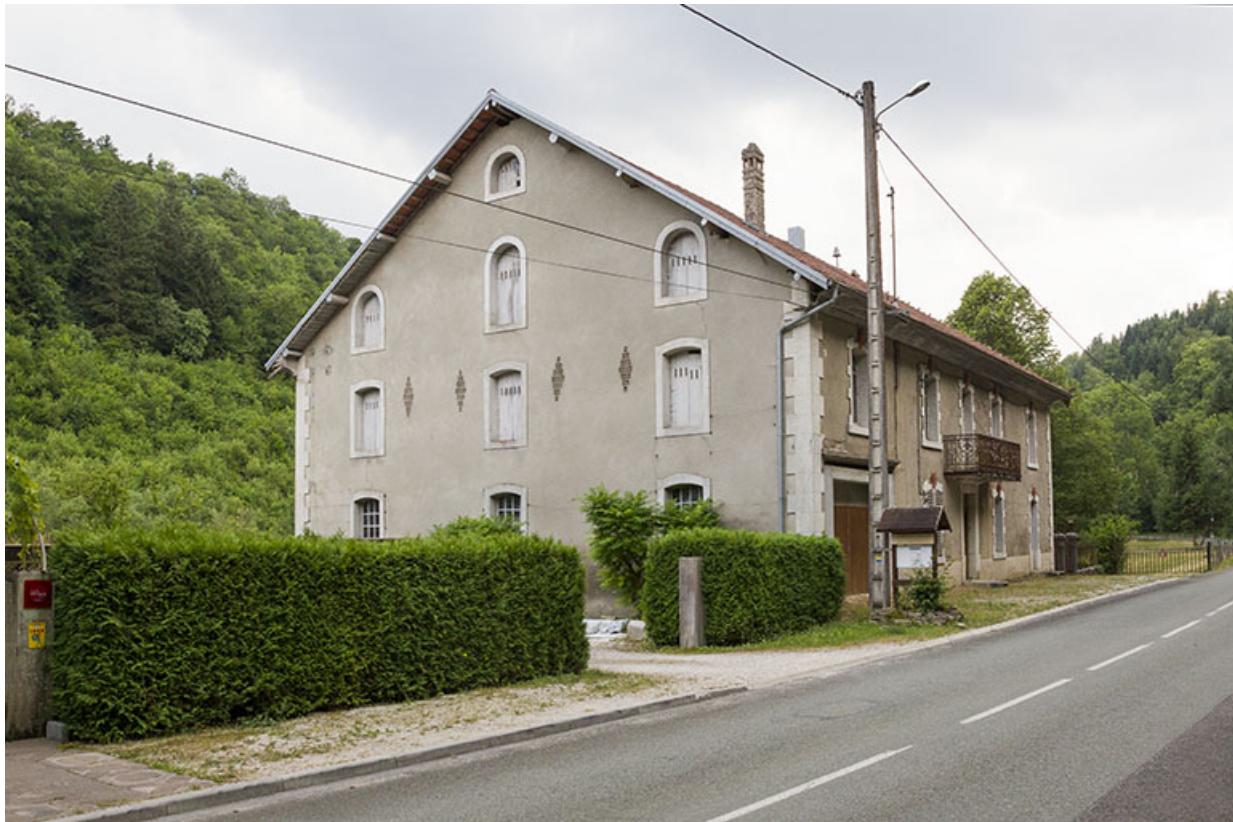
Logement patronal de 1900 : façades antérieure et latérale gauche.

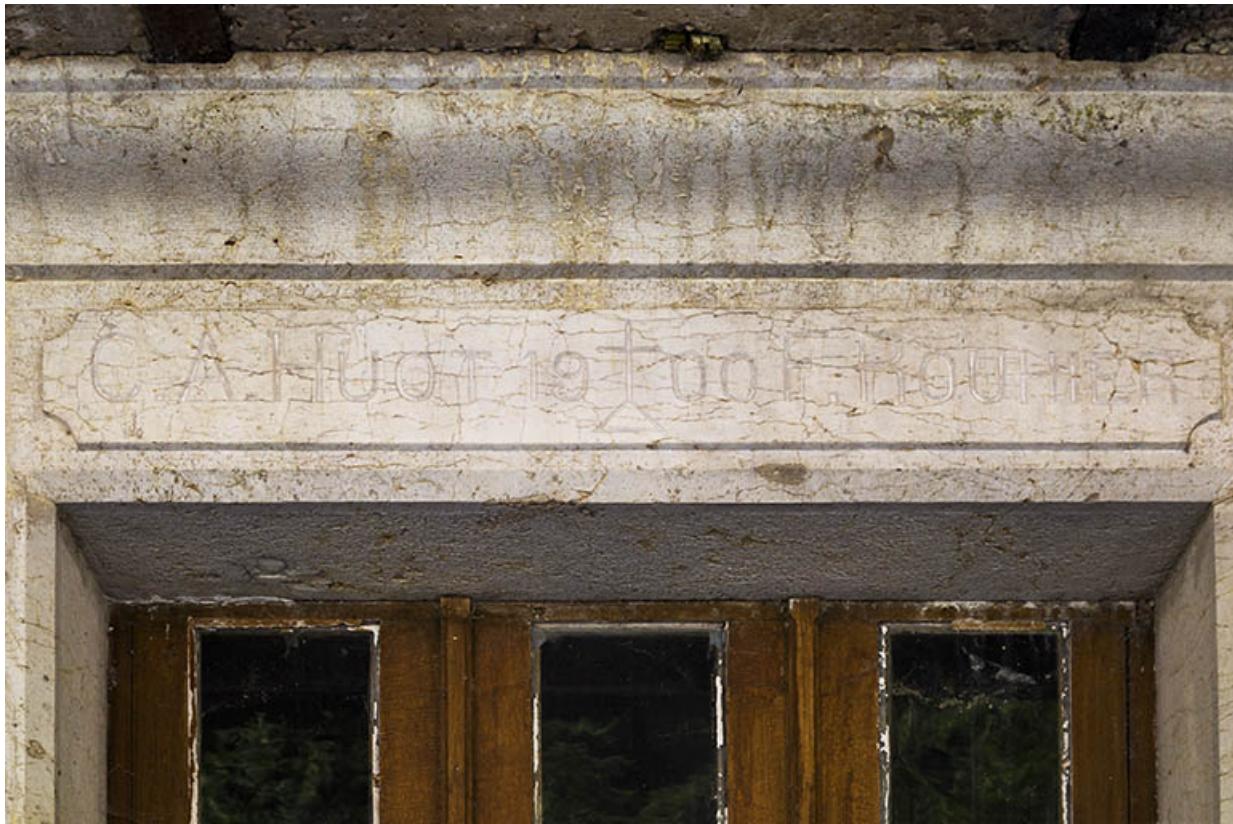
Logement patronal de 1900, façade antérieure : linteau d'entrée daté.

Dates : 1900 (porte la date)

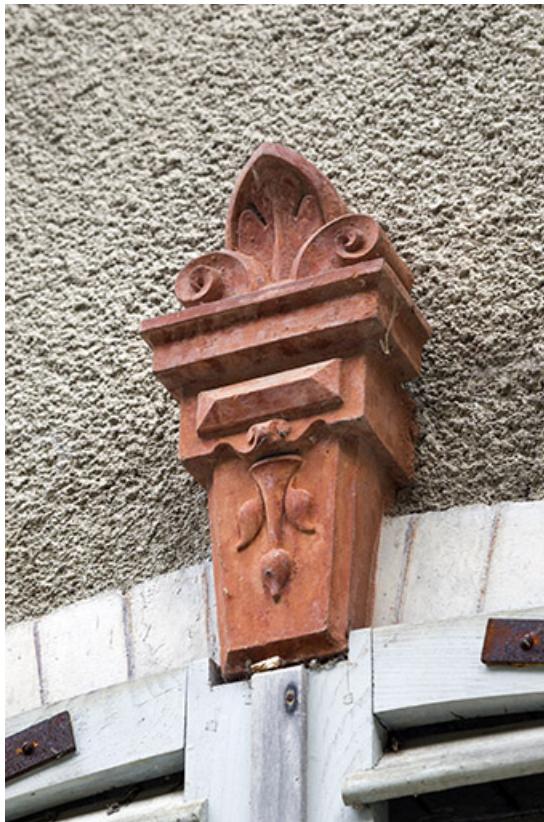
Logement patronal de 1900, façade antérieure : agrafe en céramique.

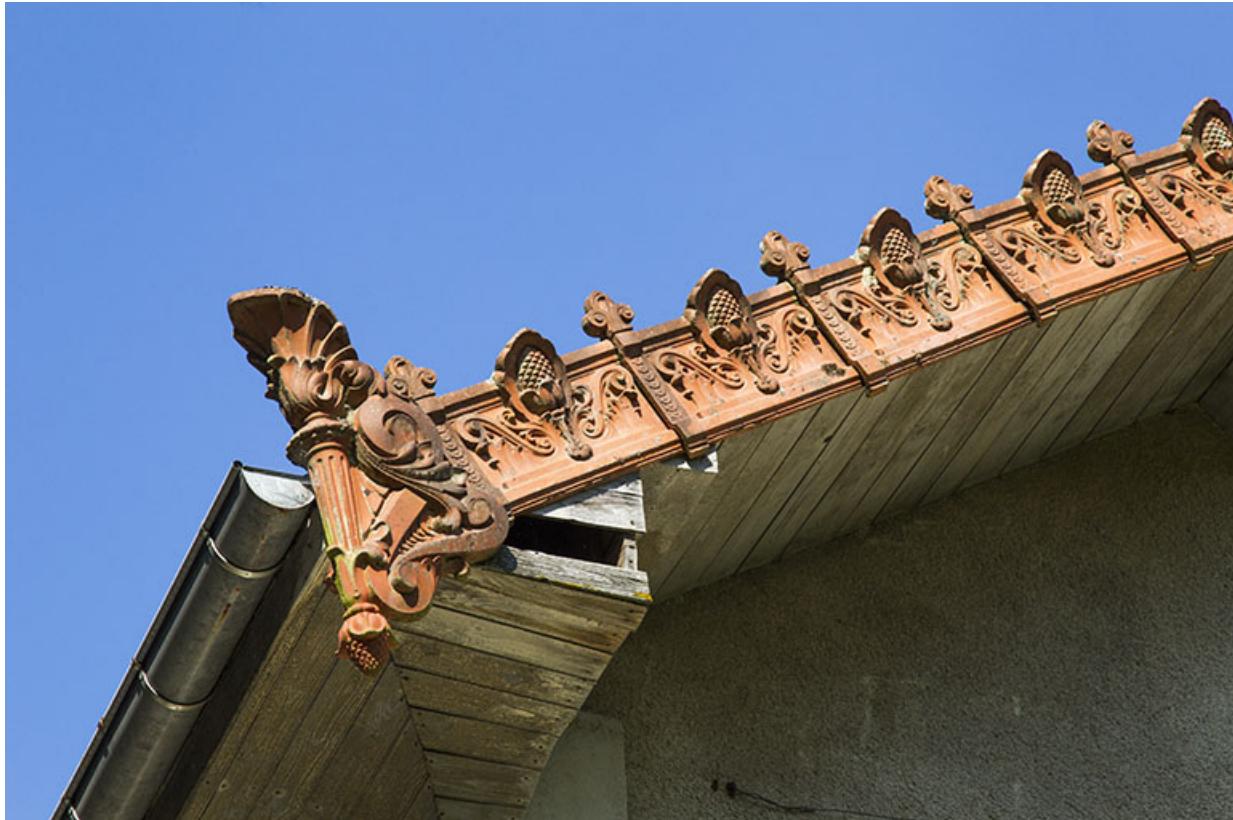
Logement patronal de 1900, façade latérale droite : acrotère et tuiles de rive en céramique.

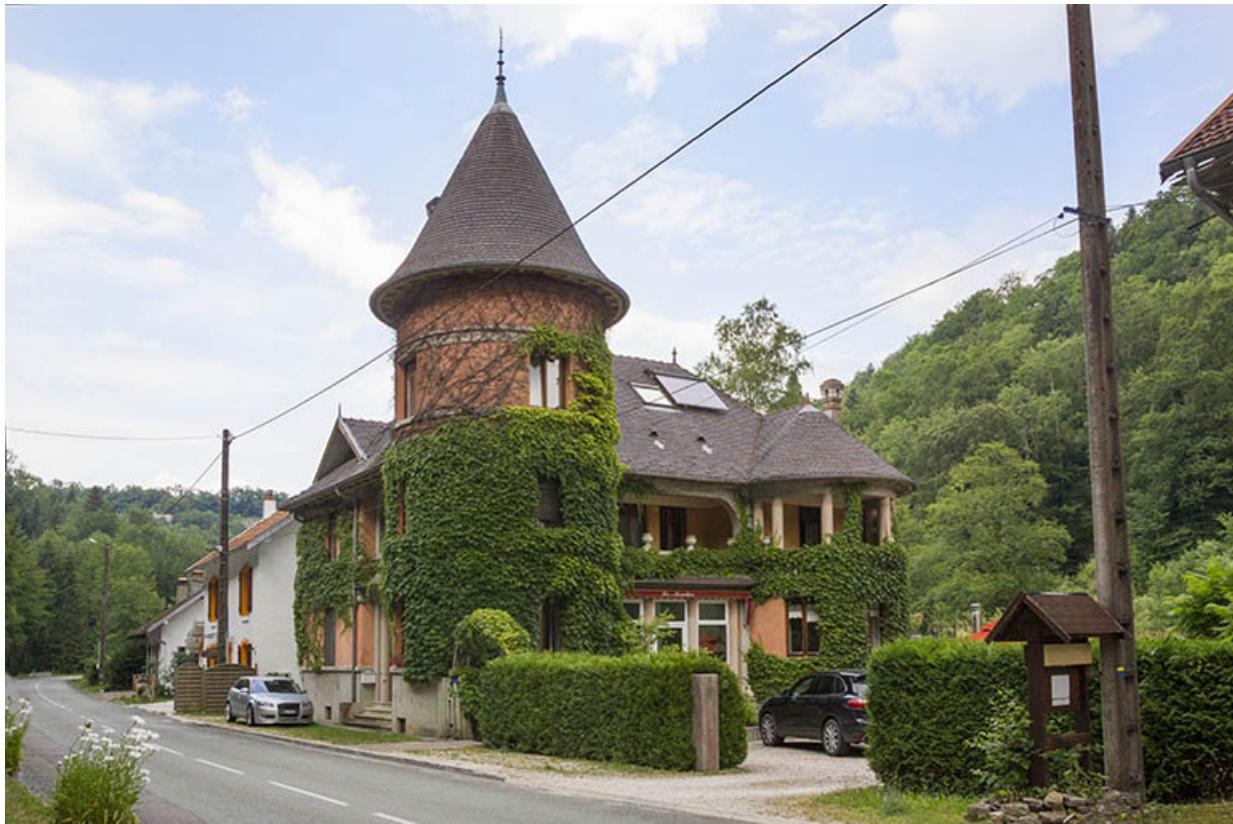
Logement patronal de 1931 : façades antérieure et latérale droite.

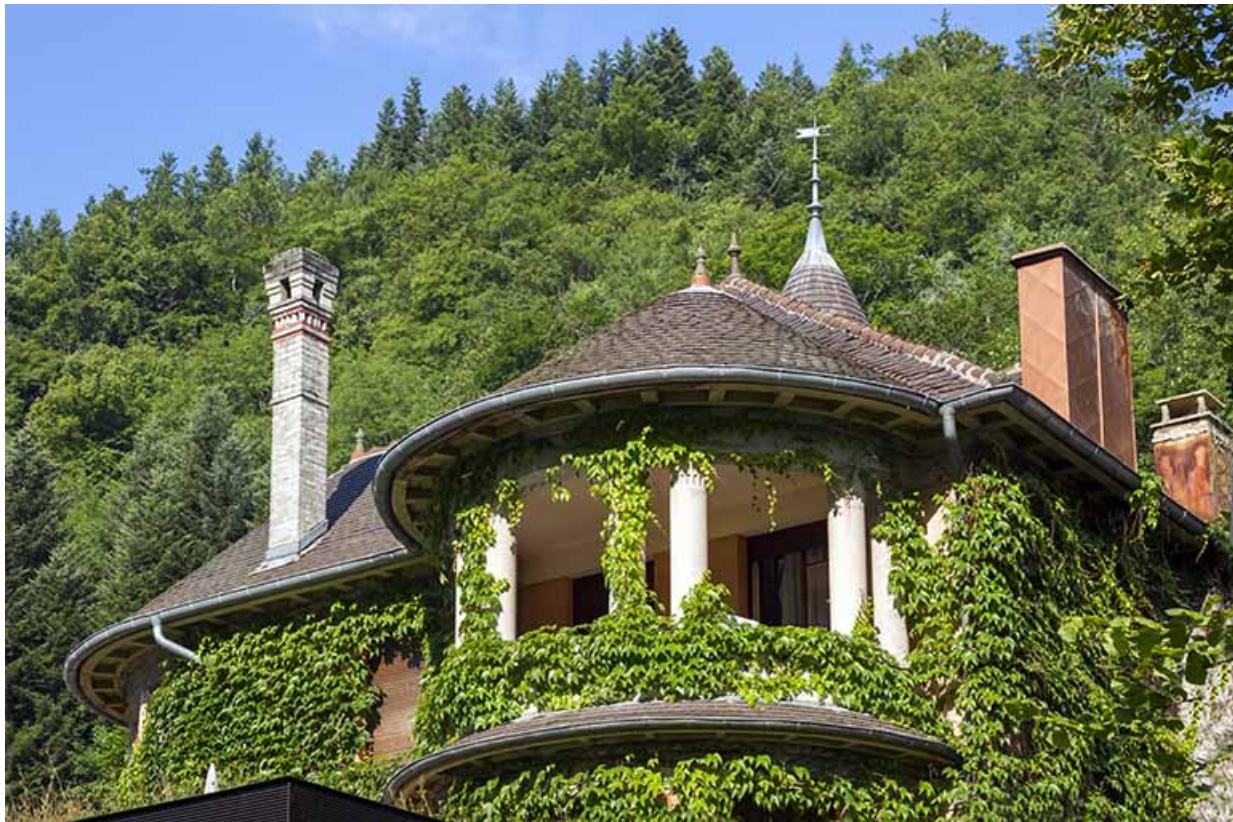
Logement patronal de 1931, façade postérieure : loggia.

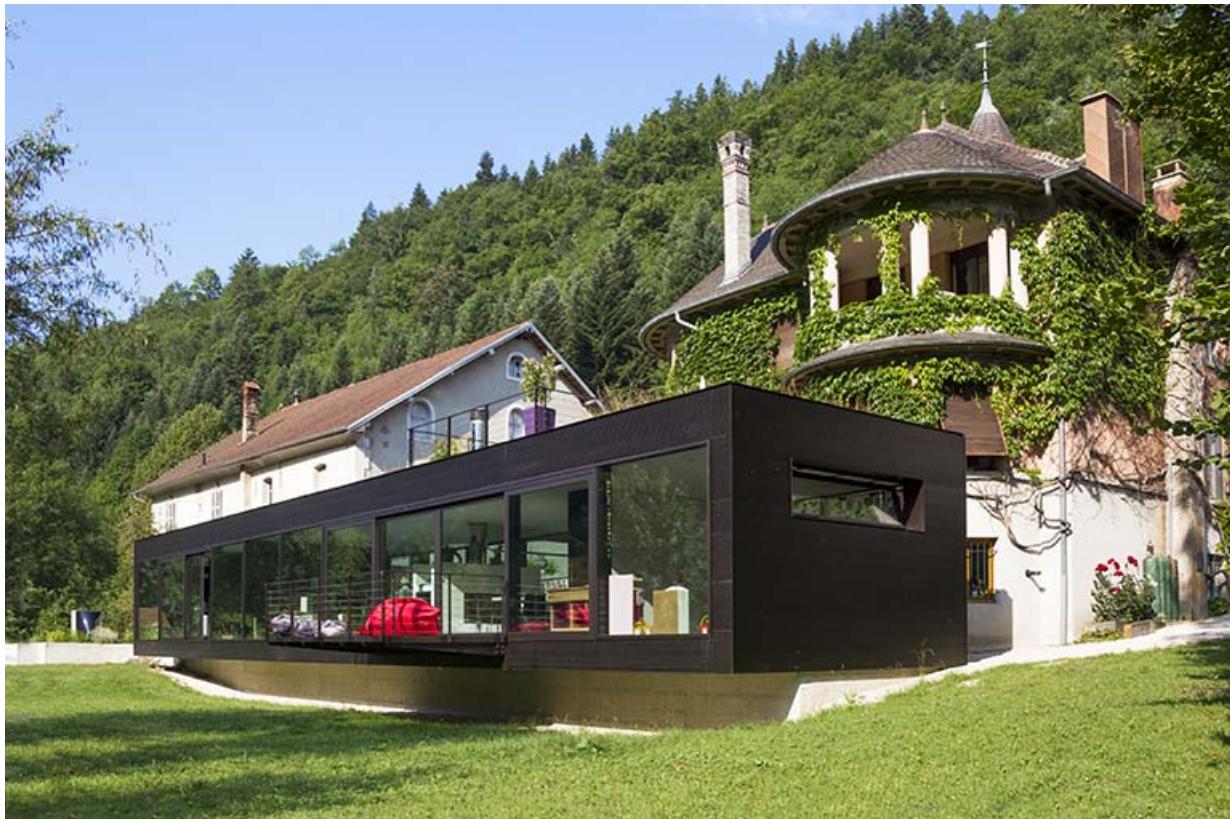
Maison de 2011.

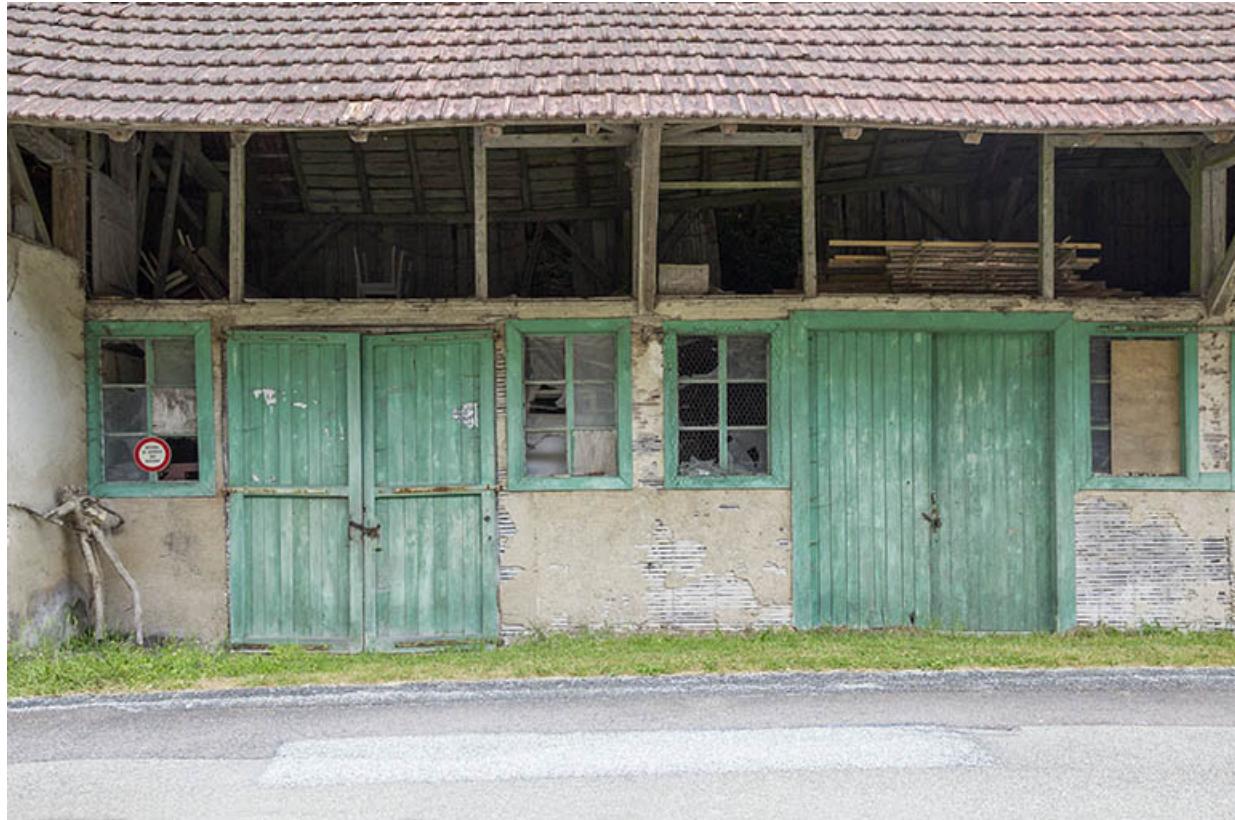
Ecuries et remises.

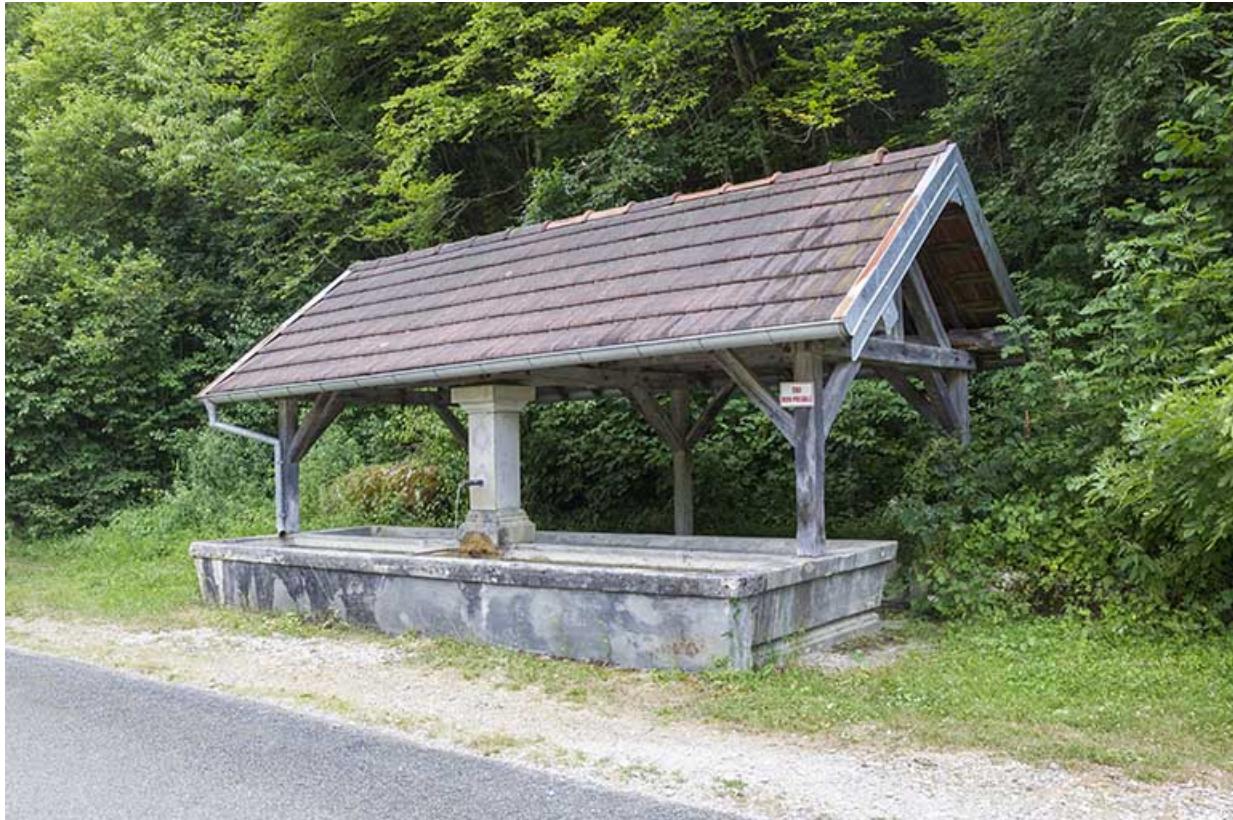
La fontaine et son abri.
