MOULIN À BLÉ ET SCIERIE DIT LE MOULIN DU MILIEU, ACTUELLEMENT HÔTEL DE VOYAGEURS DIT HÔTEL DU MOULIN ET MAISON

Bourgogne-Franche-Comté, Doubs
Vaucluse
le Moulin du Milieu

Dossier IA25001342 réalisé en 2013 revu en
2015

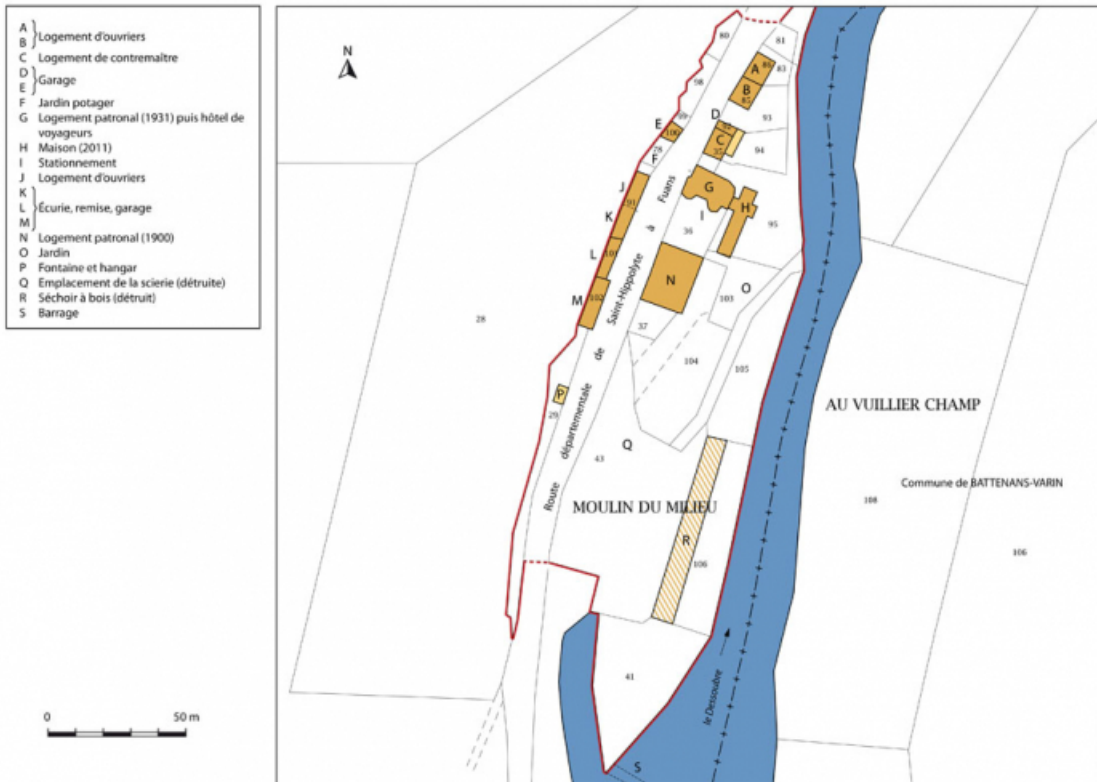
N° de l'illustration : 20152502295NUDA

Plan-masse et de situation. Extrait du plan cadastral, 2015, section C.
25, Vaucluse, lieudit : le Moulin du Milieu

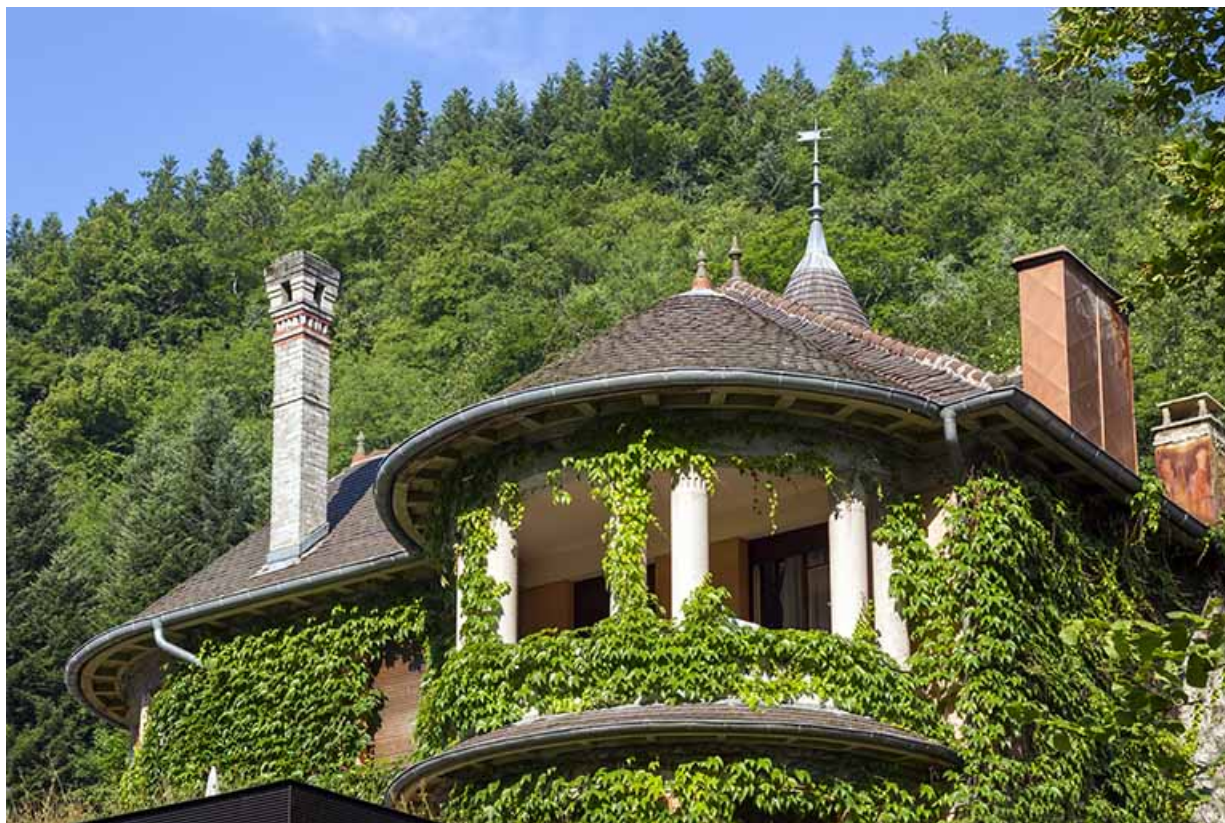
N° de l'illustration : 20132501509NUC2A

Logement patronal de 1931, façade postérieure : loggia.
