MOULIN À BLÉ ET SCIERIE DIT LE MOULIN DU MILIEU, ACTUELLEMENT HÔTEL DE VOYAGEURS DIT HÔTEL DU MOULIN ET MAISON

Bourgogne-Franche-Comté, Doubs Vaucluse le Moulin du Milieu

Dossier IA25001342 réalisé en 2013 revu en 2015

Auteur(s): Laurent Poupard

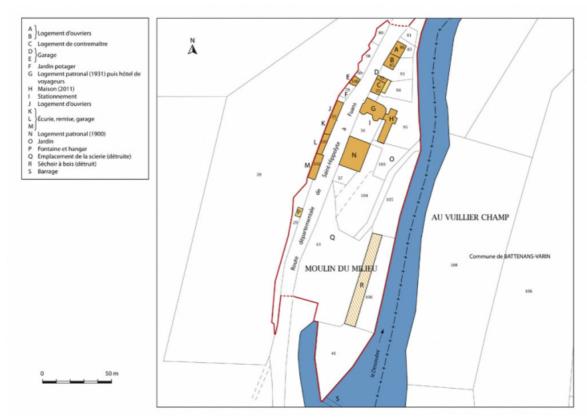
Plan-masse et de situation. Extrait du plan cadastral, 2015, section C.

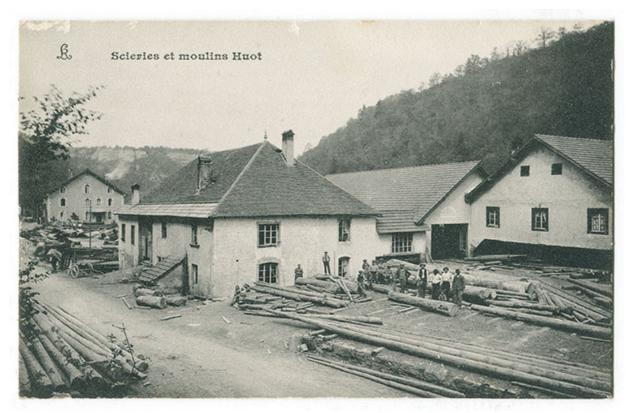
Scierie et moulins Huot, 1er quart 20e siècle. Le logement patronal de 1900 est visible à l'arrière-plan à gauche. 25, Vaucluse, lieudit : le Moulin du Milieu

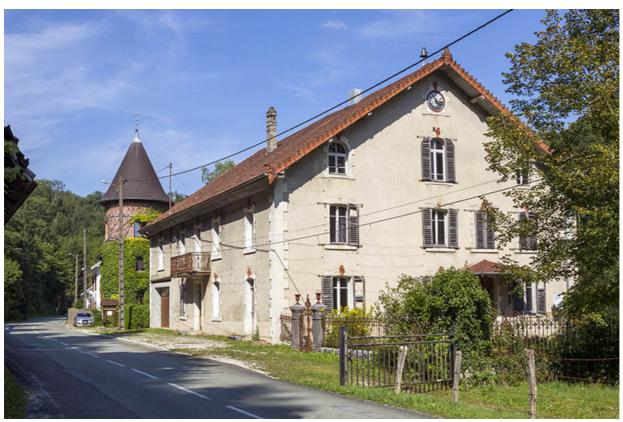
Logement patronal de 1900 : façades antérieure et latérale droite.

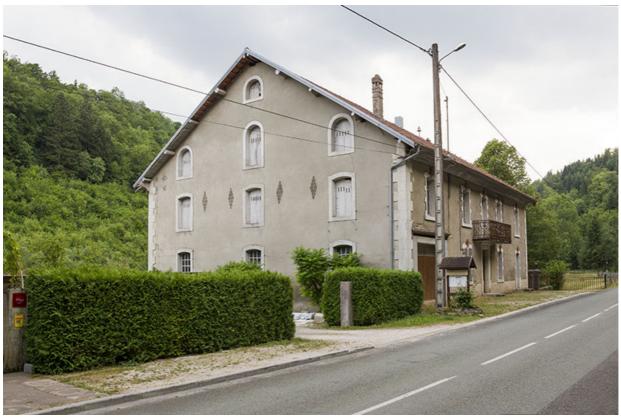
Logement patronal de 1900 : façades antérieure et latérale gauche.

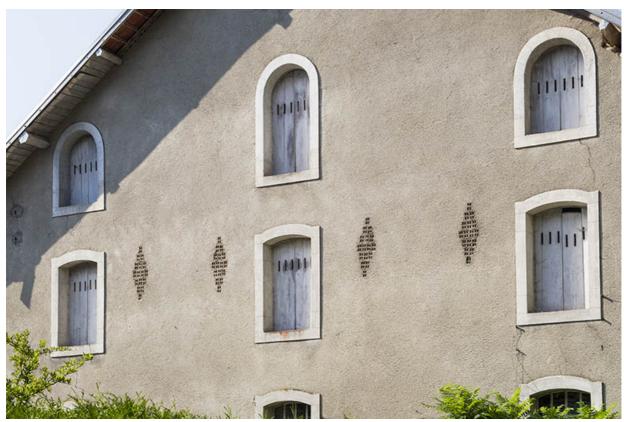
Logement patronal de 1900 : fenêtres de la façade latérale gauche.

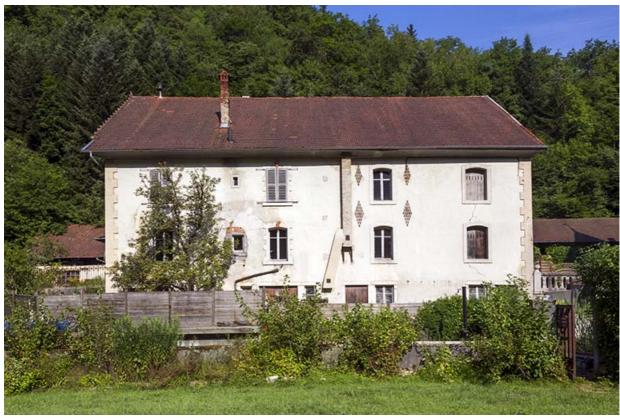
Logement patronal de 1900 : façade postérieure.

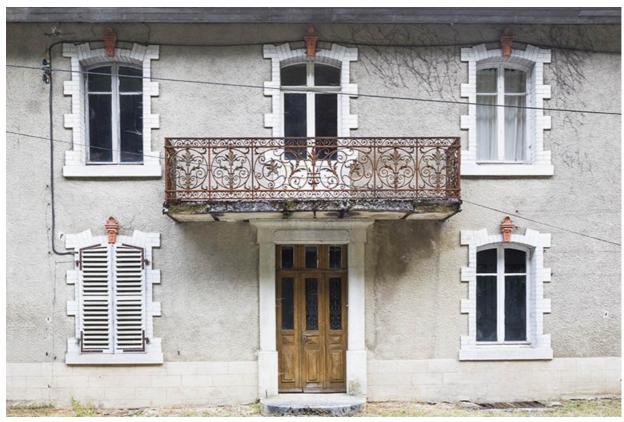
Logement patronal de 1900, façade antérieure : travées centrales.

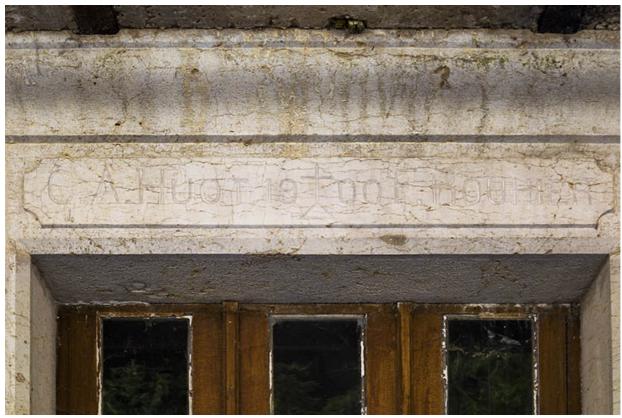
Logement patronal de 1900, façade antérieure : linteau d'entrée daté.

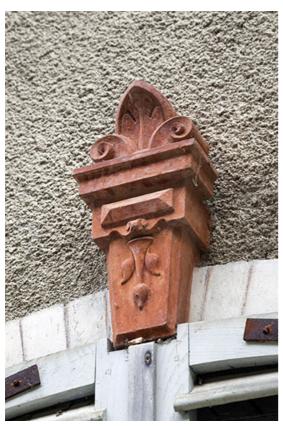
Logement patronal de 1900, façade antérieure : agrafe en céramique.

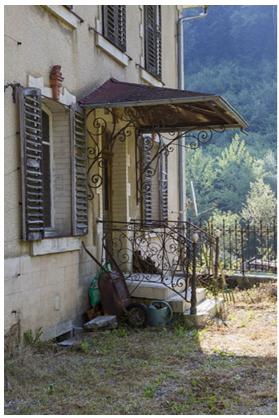
Logement patronal de 1900, façade latérale droite : entrée et auvent.

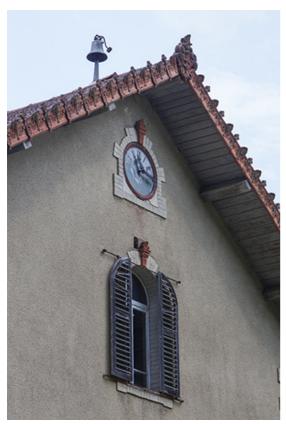
Logement patronal de 1900, façade latérale droite : fenêtre, horloge et cloche.

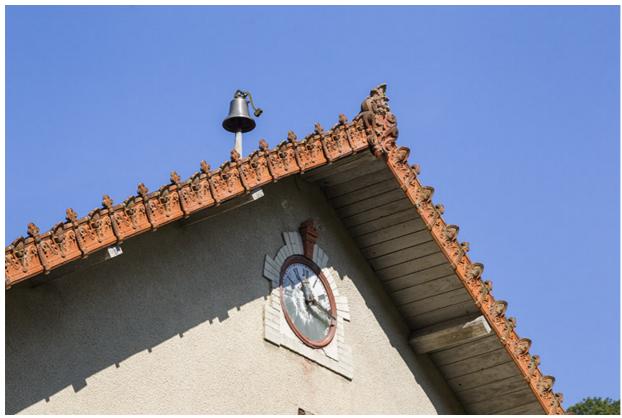
Logement patronal de 1900, façade latérale droite : horloge et cloche.

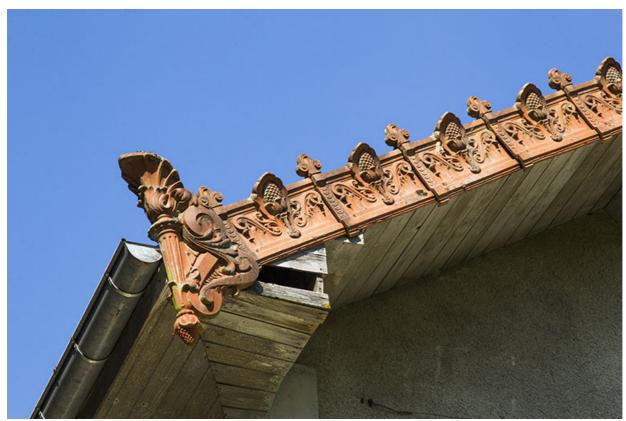
Logement patronal de 1900, façade latérale droite : acrotère et tuiles de rive en céramique.

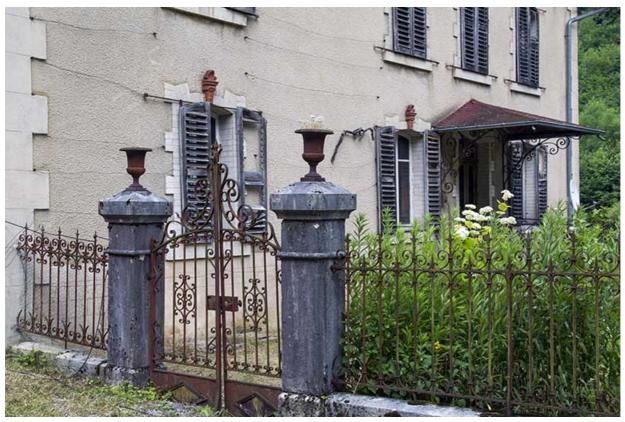
Logement patronal de 1900, façade latérale droite : portail et grille de clôture.

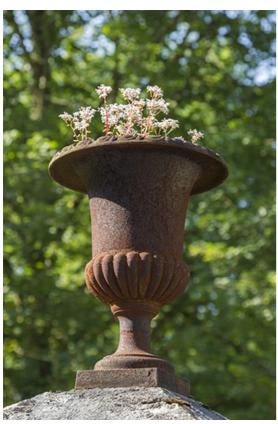
Logement patronal de 1900, façade latérale droite : vase d'amortissement sur un pilier du portail.

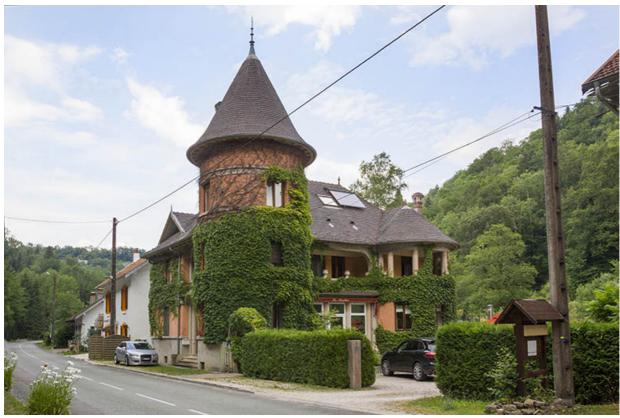
Logement patronal de 1931 : façades antérieure et latérale droite.

La majorité des bâtiments a des murs en moellons calcaires enduits, à l'exception du logement patronal de 1931 (béton), de la maison de 2011 (pan de fer essenté de tôles et abondamment vitré) et d'une partie des écuries et remises (pan de bois avec lattis plâtré ou essentage de planches). Les toits sont à longs pans et pignons couverts, avec couverture de tuiles mécaniques ; celui du logement de 1931 associe croupe ronde, demi-croupe, toit conique (sur la tour côté route) et noue, le tout protégé par des tuiles plates (que l'on trouve aussi sur le hangar de la fontaine). Les logements patronaux (de 1900 et de 1931) et les

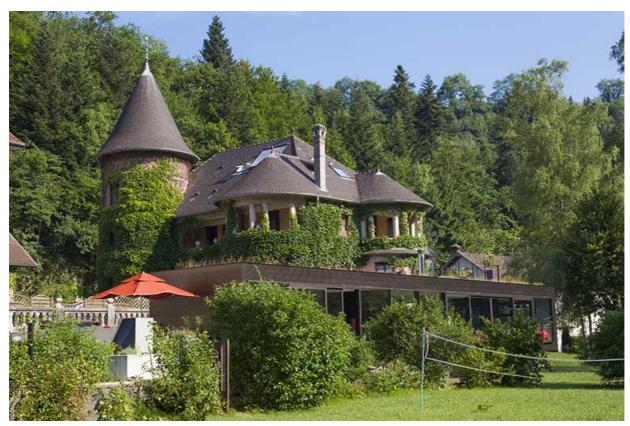
Logement patronal de 1931 : façades postérieure et latérale droite.

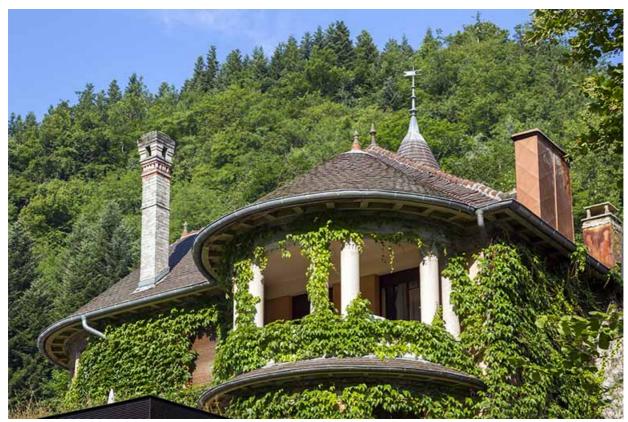
Logement patronal de 1931, façade postérieure : loggia.

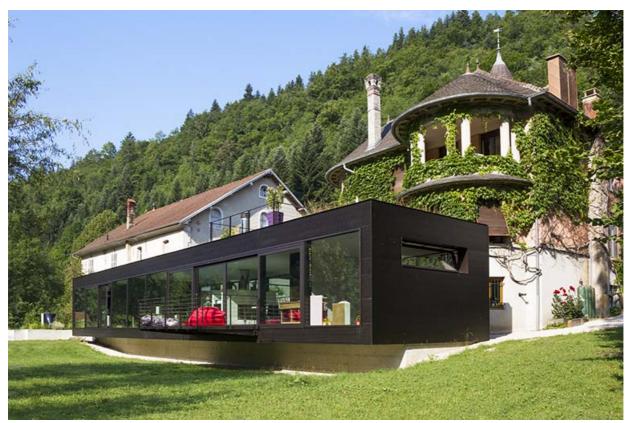
Maison de 2011.

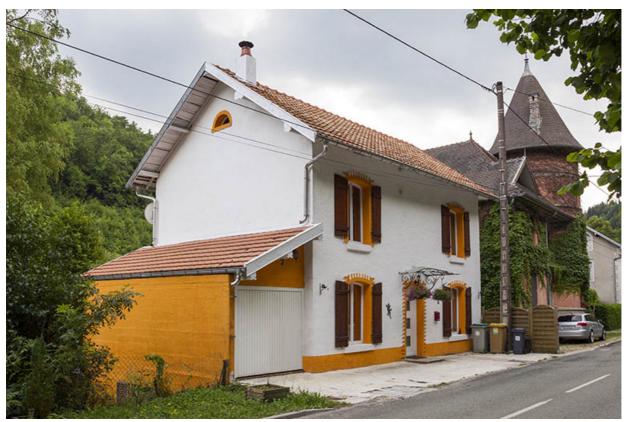
Logement de contremaître : façade antérieure, de trois quarts gauche.

logements de contremaître et d'ouvriers au nord ont un étage de soubassement, un étage carré et un étage en surcroît ; le logement à l'ouest a un étage carré et un étage de comble, les remises attenantes sont en rez-de-chaussée avec étage de comble ; la maison récente est en rez-de-chaussée. Les logements de contremaître et d'ouvriers ont des baies en arc segmentaire, à encadrement en briques, de même, pour partie, que le logement patronal de 1900. La fontaine au sud est abritée par un hangar.

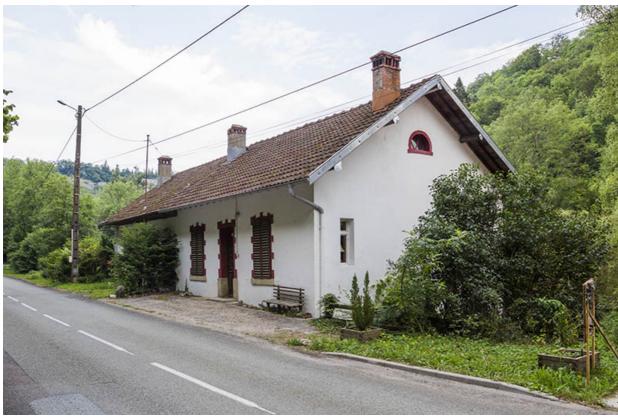
Logements d'ouvriers : vue d'ensemble, depuis le sud-ouest. Logement sud au premier plan.

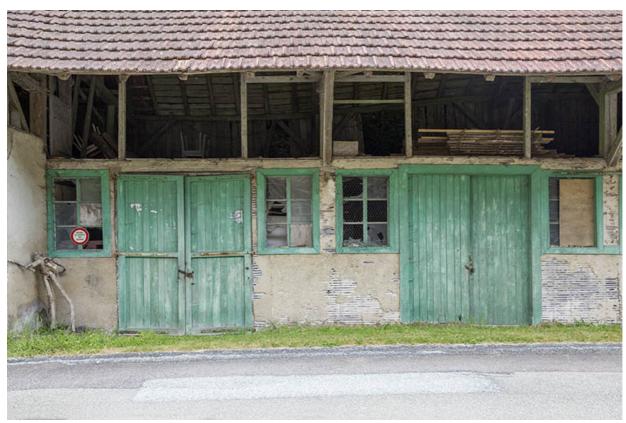
Ecuries et remises.

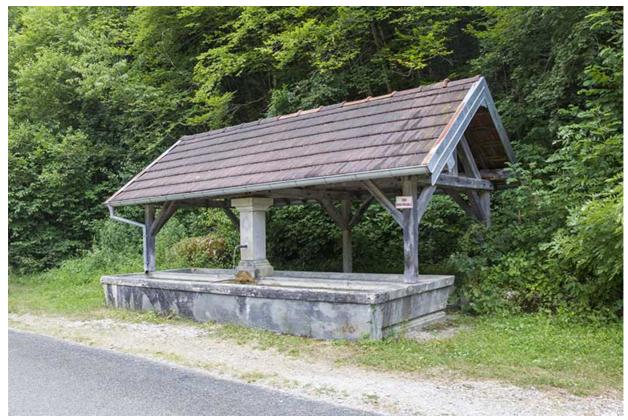
La fontaine et son abri.
