## MOULIN À BLÉ ET SCIERIE DIT LE MOULIN DU MILIEU, ACTUELLEMENT HÔTEL DE VOYAGEURS DIT HÔTEL DU MOULIN ET MAISON

Bourgogne-Franche-Comté, Doubs  
Vaucluse  
le Moulin du Milieu

Dossier IA25001342 réalisé en 2013 revu en  
2015

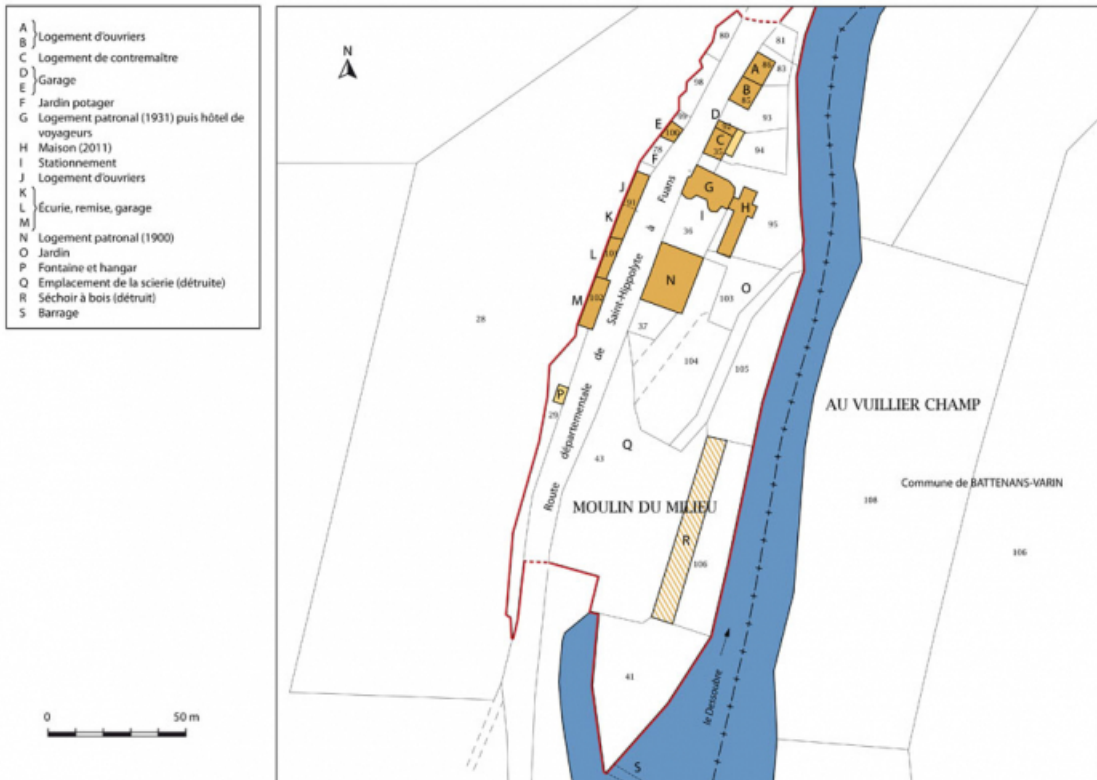
N° de l'illustration : 20152502295NUDA

**Plan-masse et de situation. Extrait du plan cadastral, 2015, section C.**  
25, Vaucluse, lieudit : le Moulin du Milieu

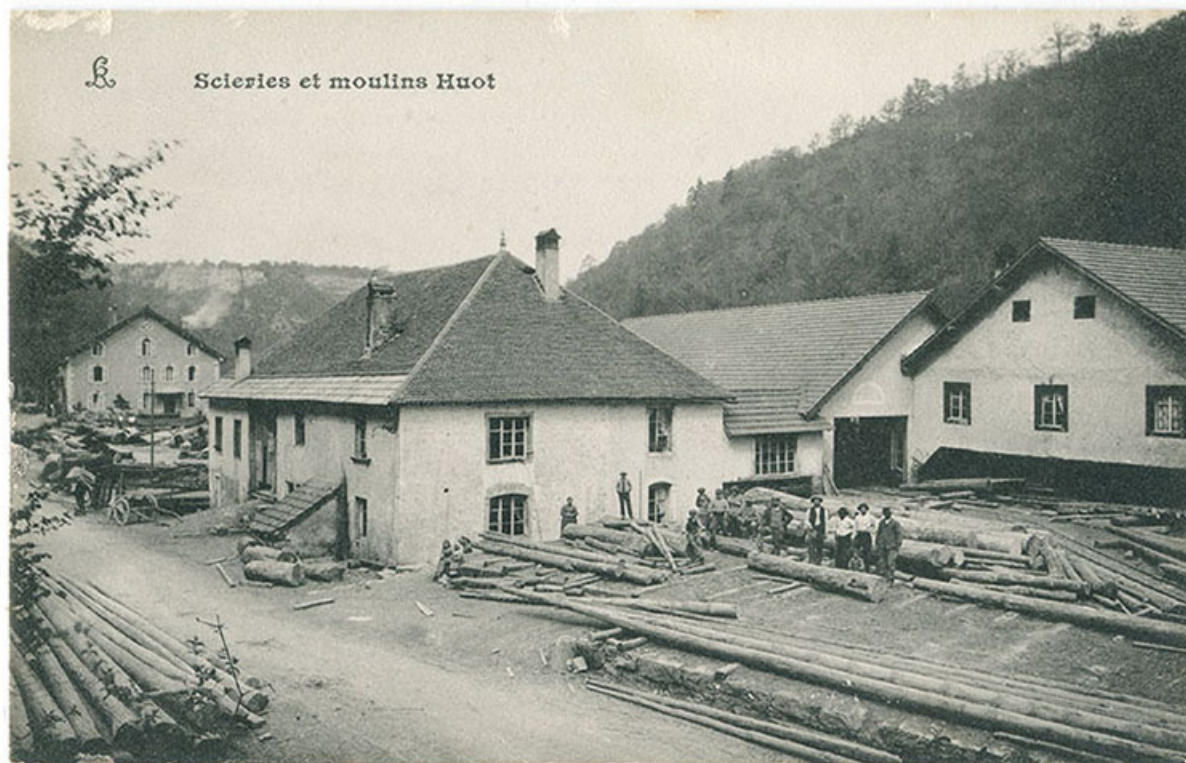
N° de l'illustration : 20162501740NUC4A

**Scierie et moulins Huot, 1er quart 20e siècle. Le logement patronal de 1900 est visible à l'arrière-plan à gauche.**  
25, Vaucluse, lieudit : le Moulin du Milieu

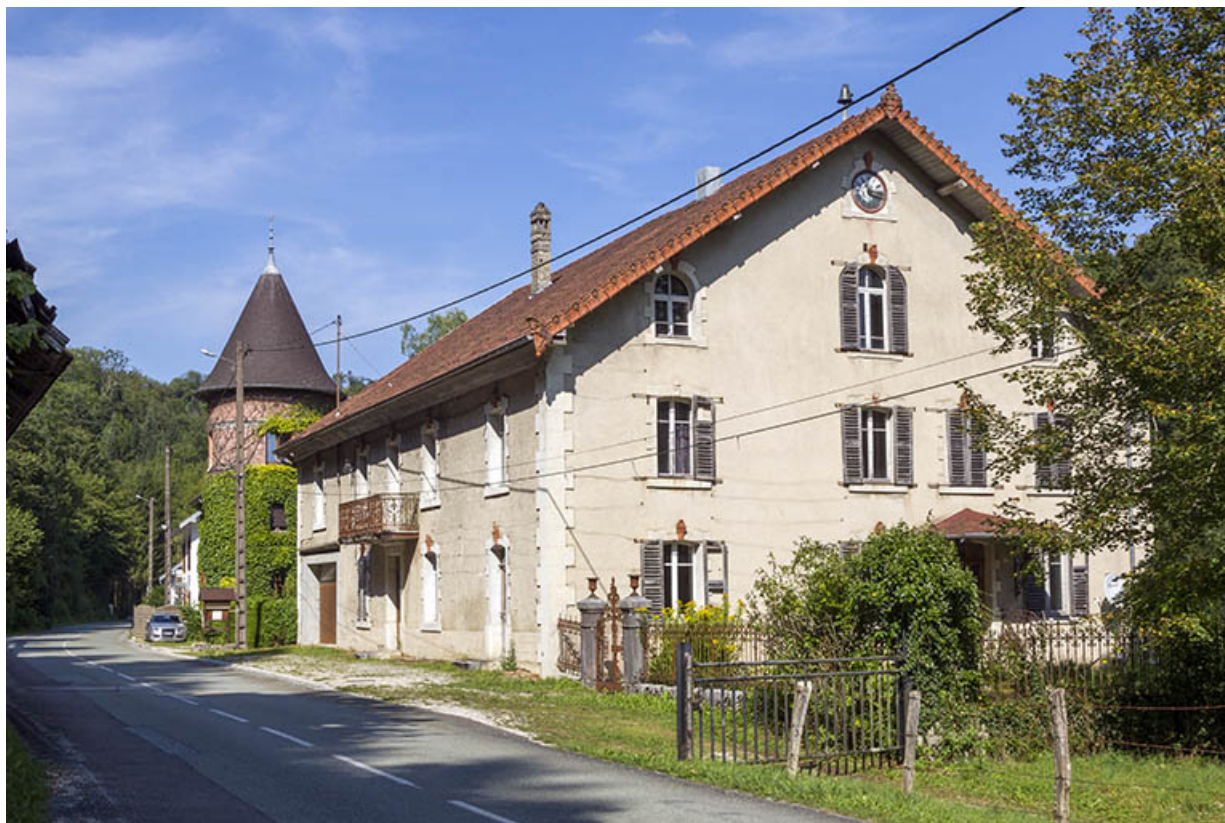
N° de l'illustration : 20132501519NUC2A

**Logement patronal de 1900 : façades antérieure et latérale droite.**

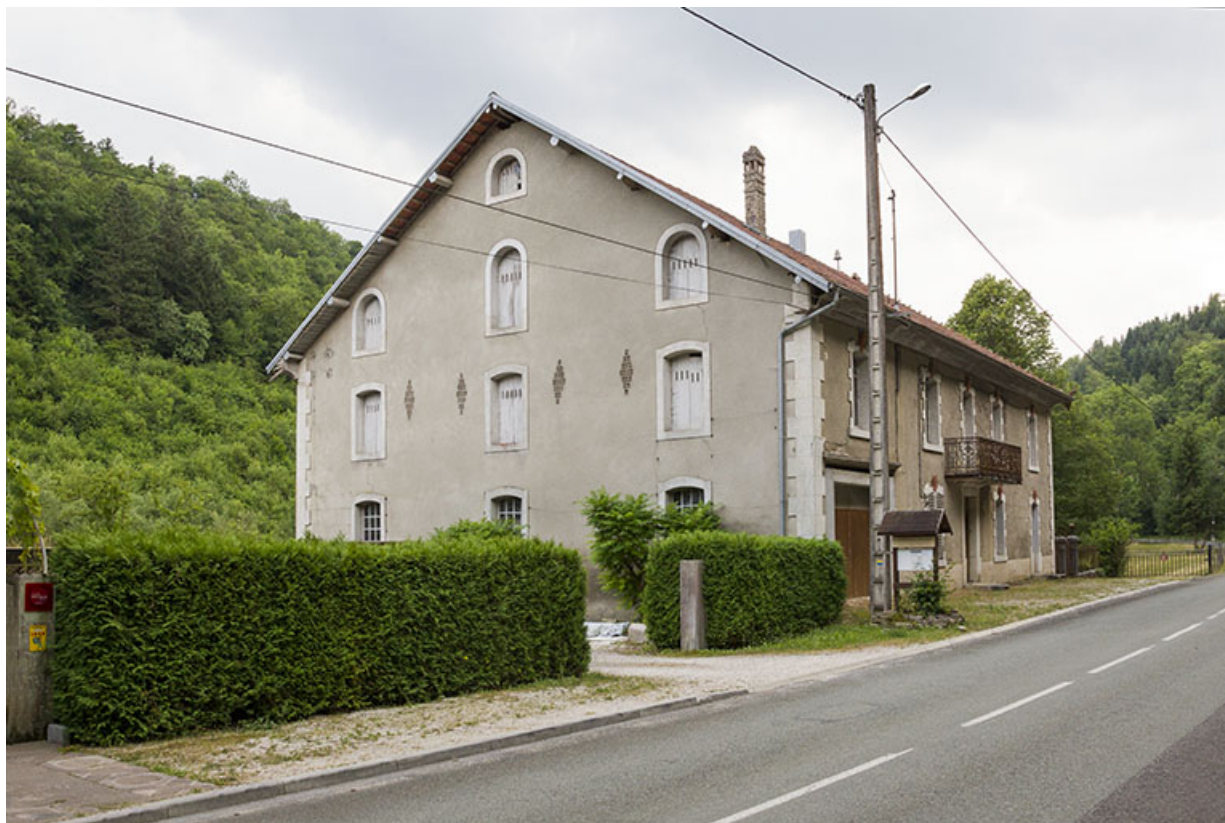
N° de l'illustration : 20132501495NUC2A

**Logement patronal de 1900 : façades antérieure et latérale gauche.**

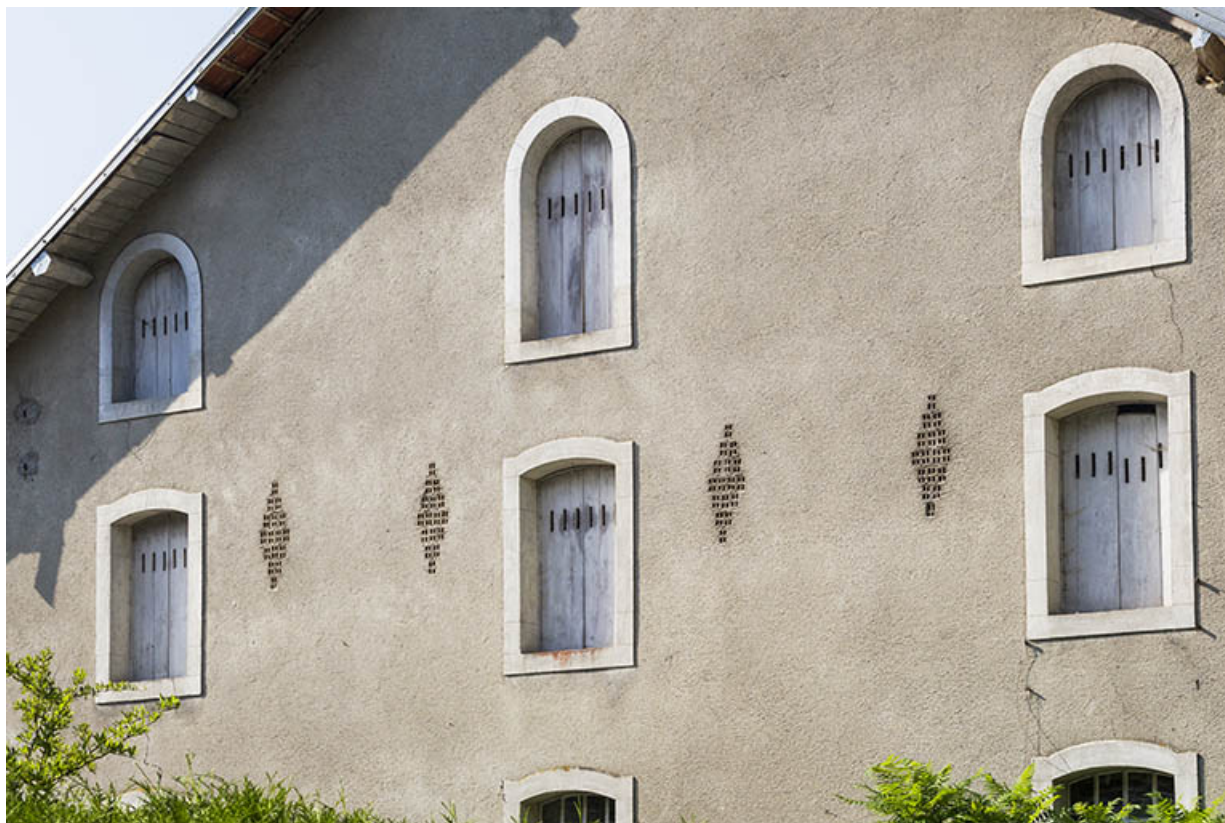
N° de l'illustration : 20132501504NUC2A

**Logement patronal de 1900 : fenêtres de la façade latérale gauche.**

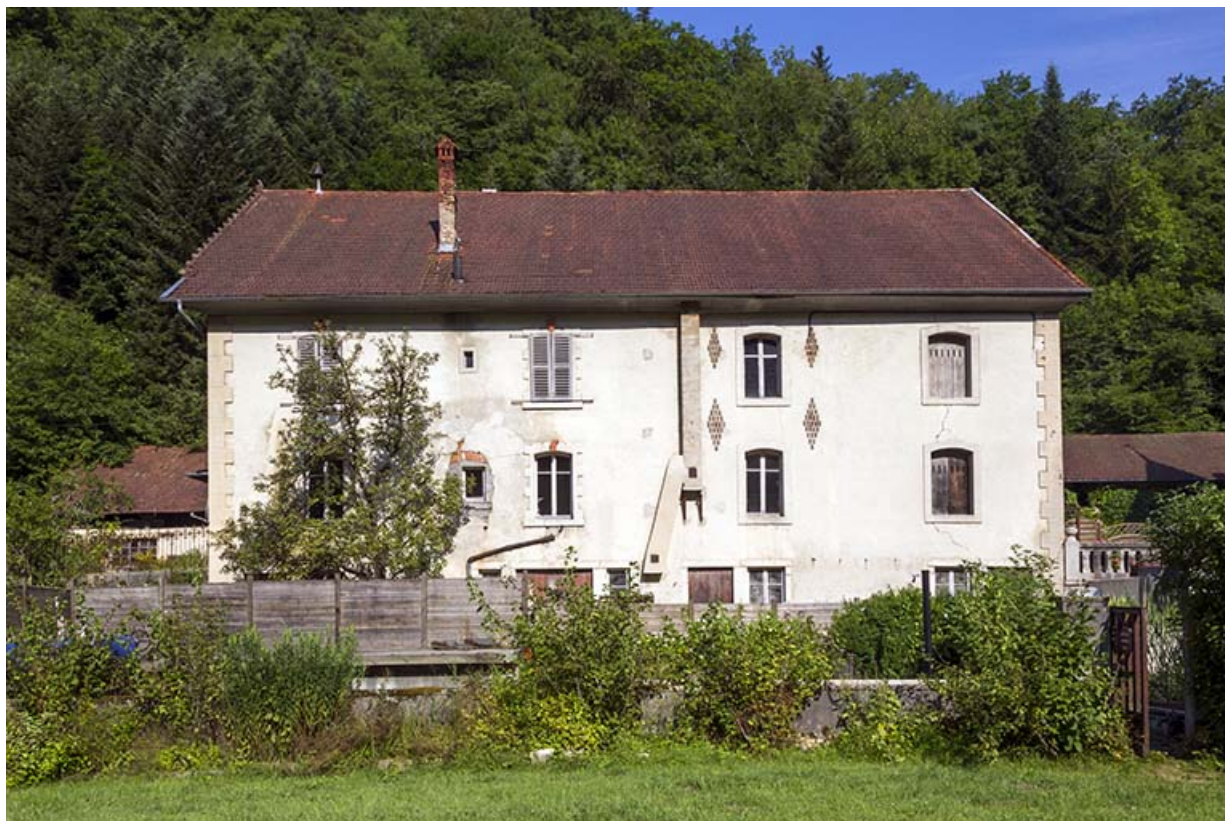
N° de l'illustration : 20132501514NUC2A

**Logement patronal de 1900 : façade postérieure.**

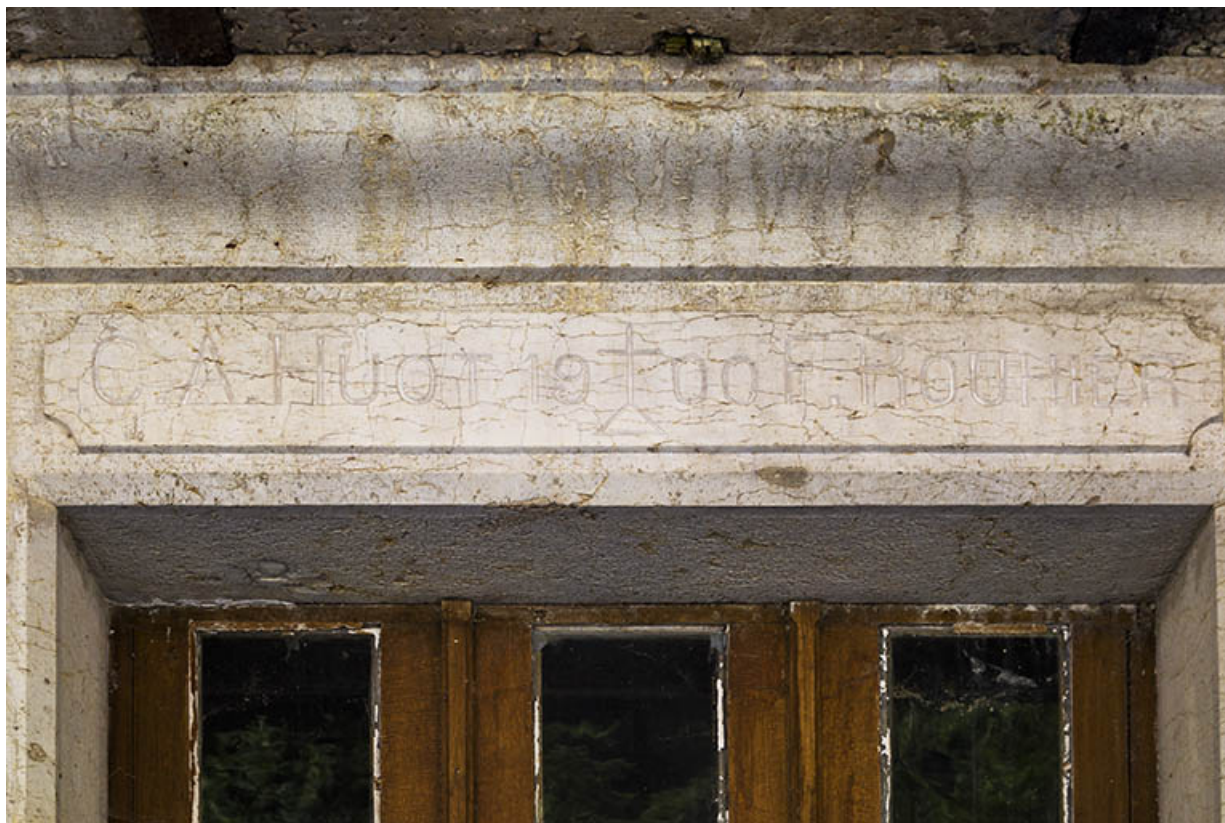
N° de l'illustration : 20132501517NUC2A

**Logement patronal de 1900, façade antérieure : linteau d'entrée daté.**  
25, Vaucluse, lieudit : le Moulin du Milieu

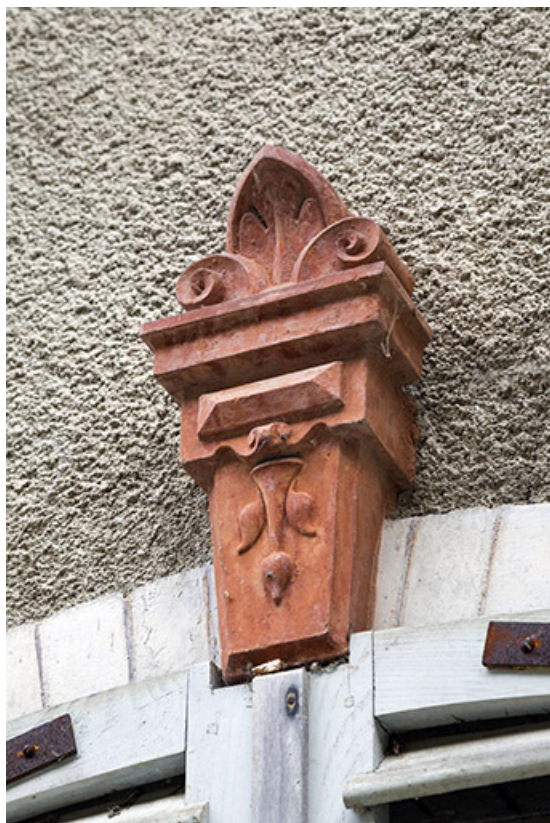
N° de l'illustration : 20132501494NUC2A

**Logement patronal de 1900, façade antérieure : agrafe en céramique.**  
25, Vaucluse, lieudit : le Moulin du Milieu

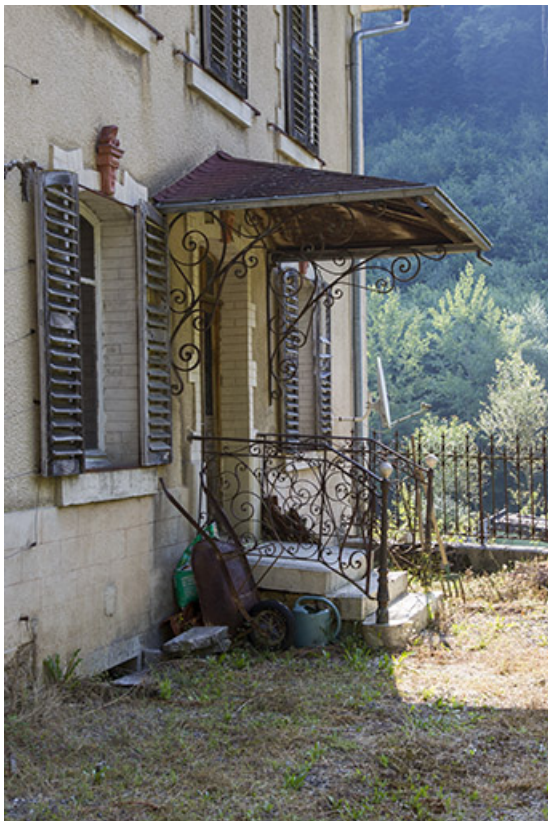
N° de l'illustration : 20132501516NUC2A

**Logement patronal de 1900, façade latérale droite : entrée et auvent.**  
25, Vaucluse, lieudit : le Moulin du Milieu

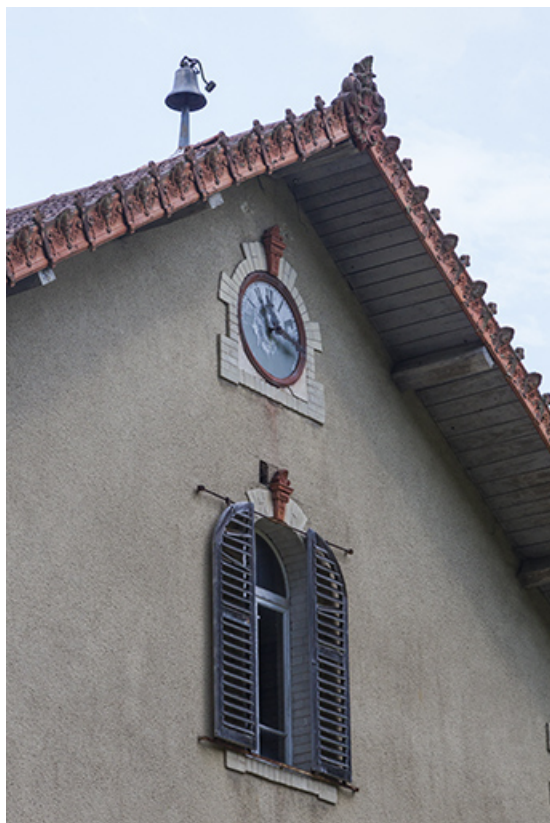
N° de l'illustration : 20132501503NUC2A

**Logement patronal de 1900, façade latérale droite : fenêtre, horloge et cloche.**  
25, Vaucluse, lieudit : le Moulin du Milieu

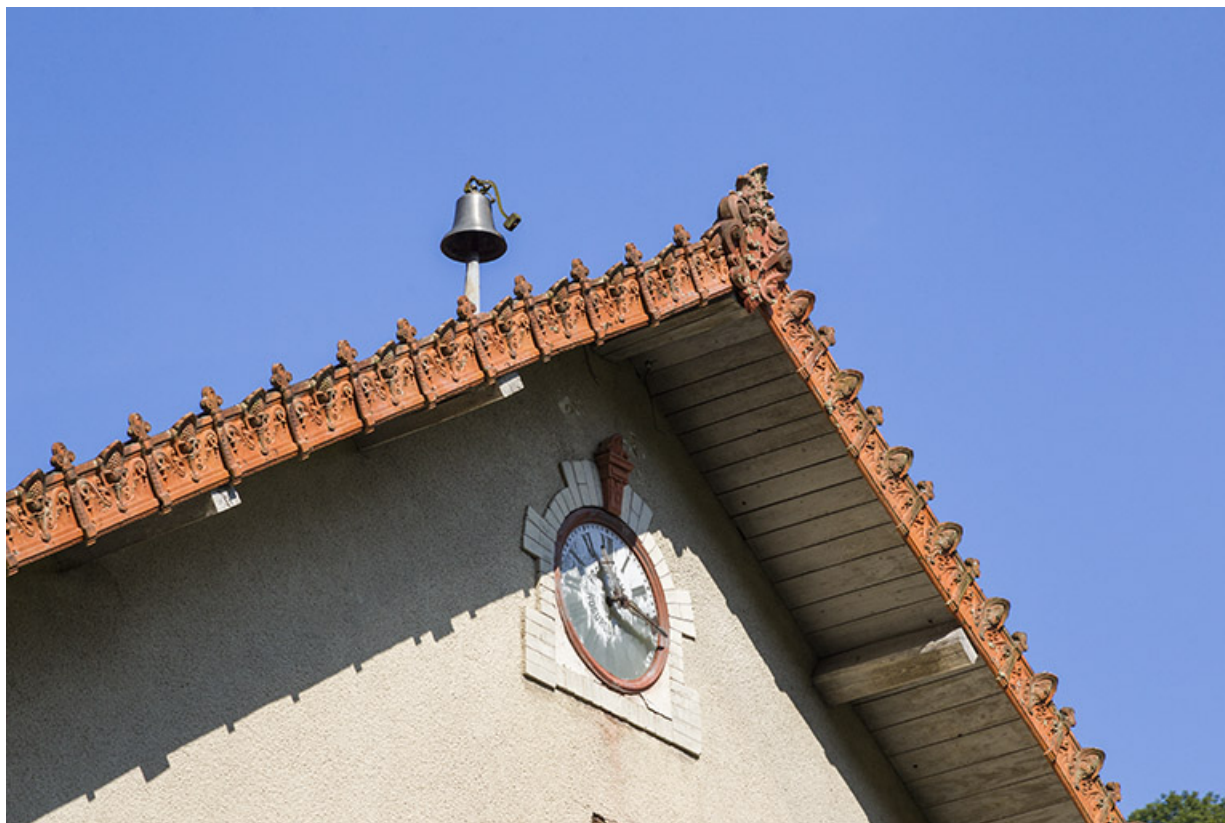
N° de l'illustration : 20132501520NUC2A

**Logement patronal de 1900, façade latérale droite : horloge et cloche.**

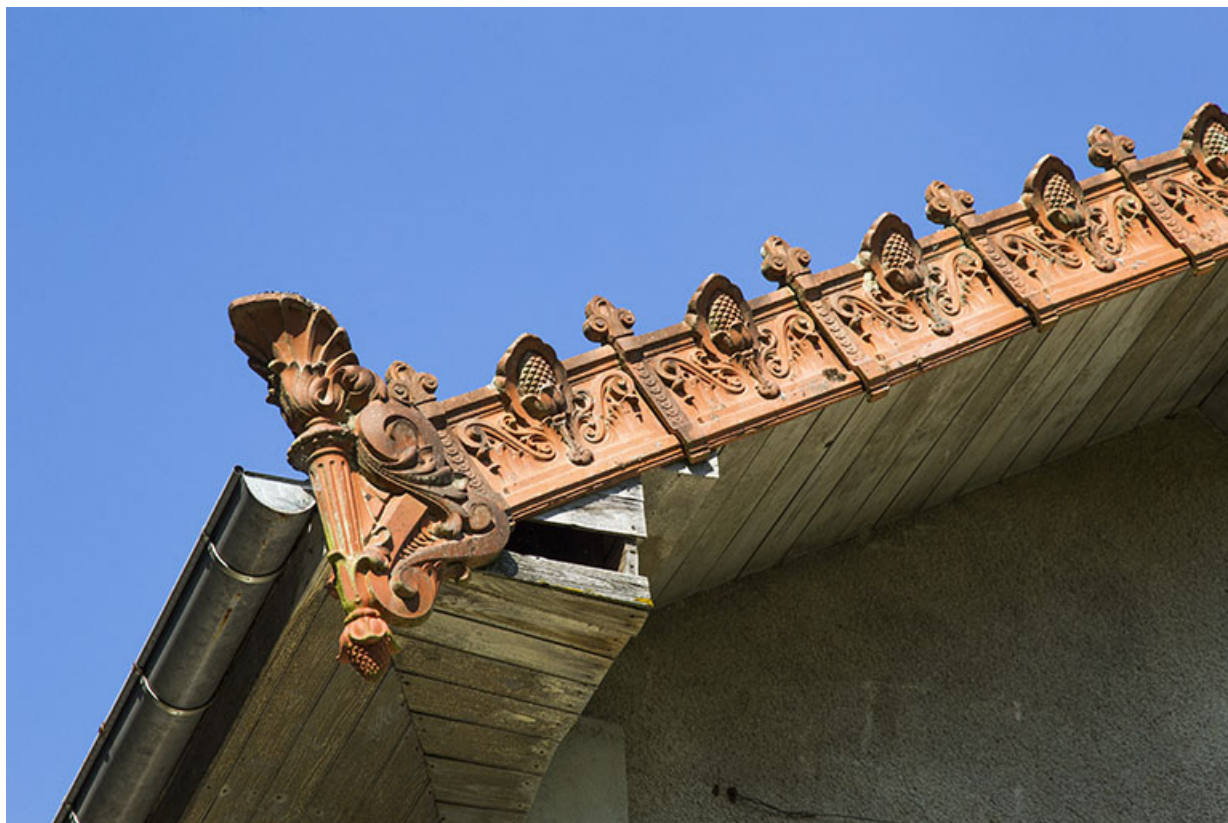
N° de l'illustration : 20132501521NUC2A

**Logement patronal de 1900, façade latérale droite : acrotère et tuiles de rive en céramique.**  
25, Vaucluse, lieudit : le Moulin du Milieu

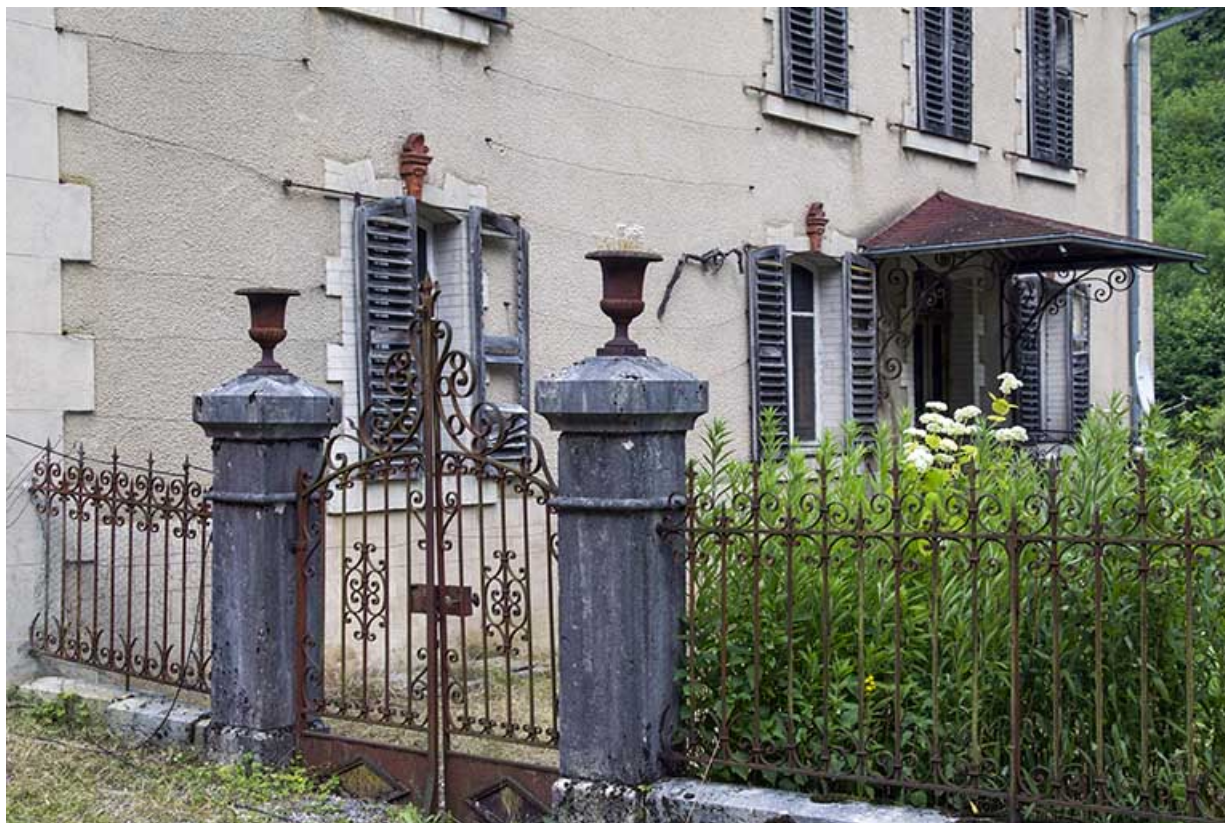
N° de l'illustration : 20132501491NUC2A

**Logement patronal de 1900, façade latérale droite : portail et grille de clôture.**  
25, Vaucluse, lieudit : le Moulin du Milieu

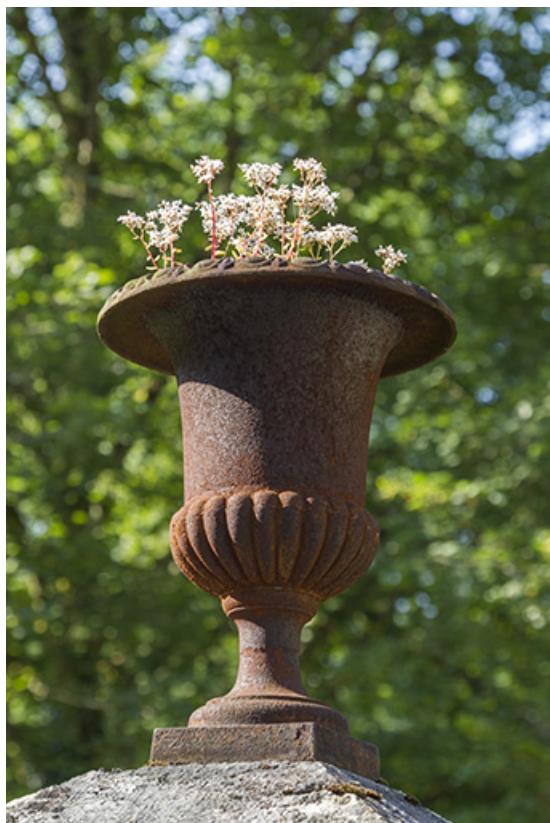
N° de l'illustration : 20132501515NUC2A

**Logement patronal de 1900, façade latérale droite : vase d'amortissement sur un pilier du portail.**  
25, Vaucluse, lieudit : le Moulin du Milieu

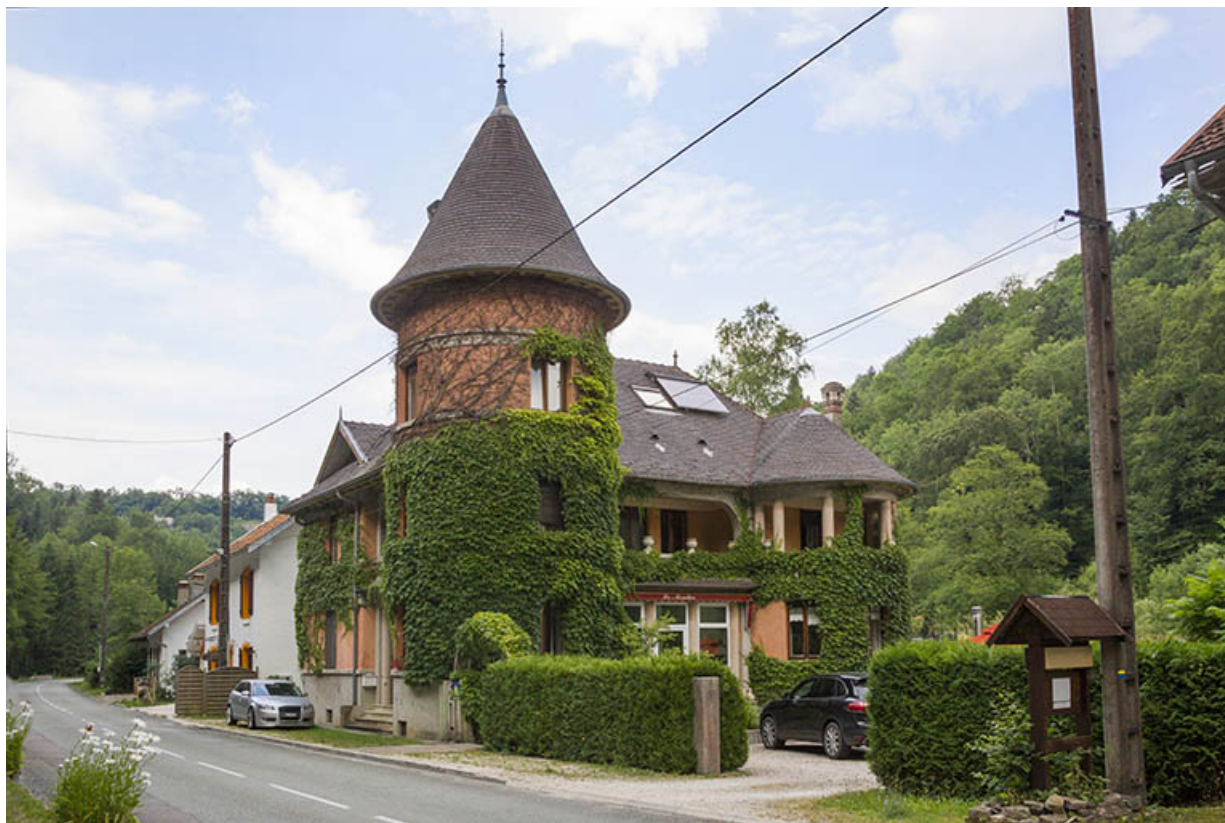
N° de l'illustration : 20132501496NUC2A

**Logement patronal de 1931 : façades antérieure et latérale droite.**

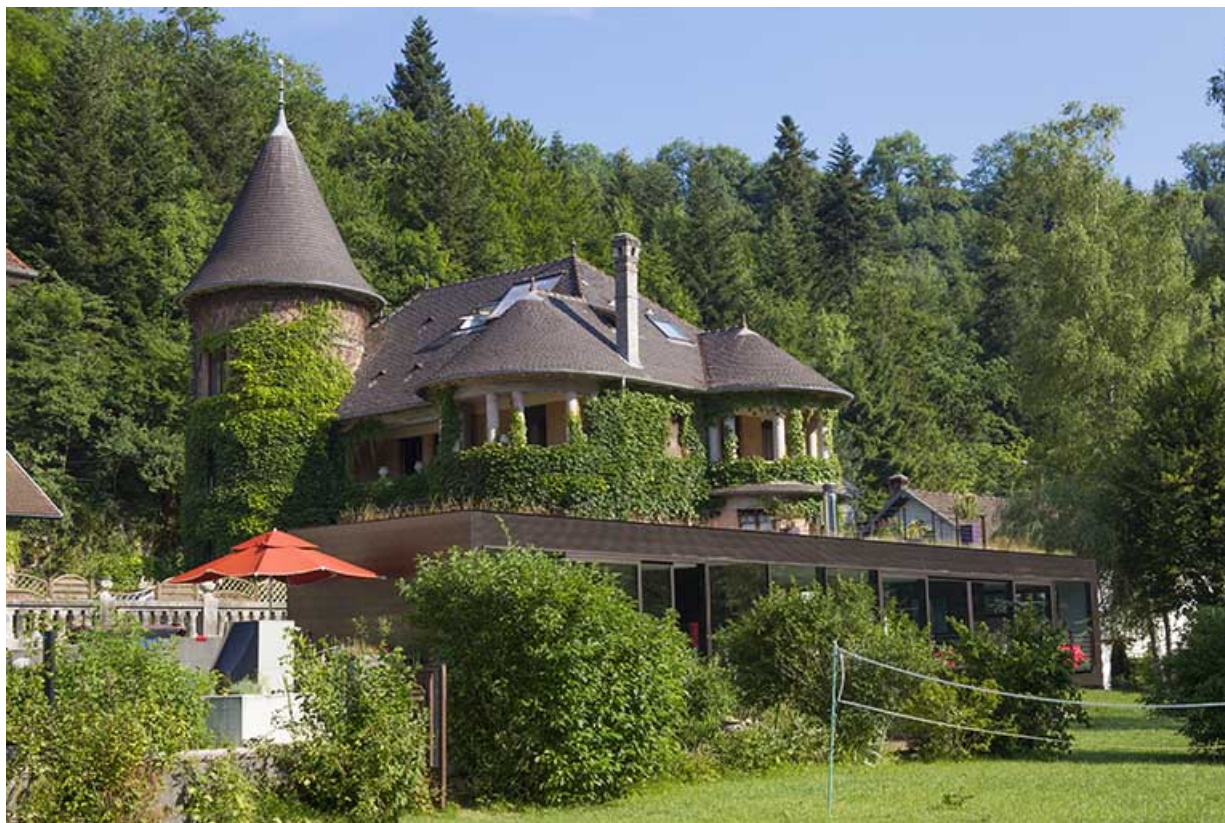
N° de l'illustration : 20132501513NUC2A

**Logement patronal de 1931 : façades postérieure et latérale droite.**

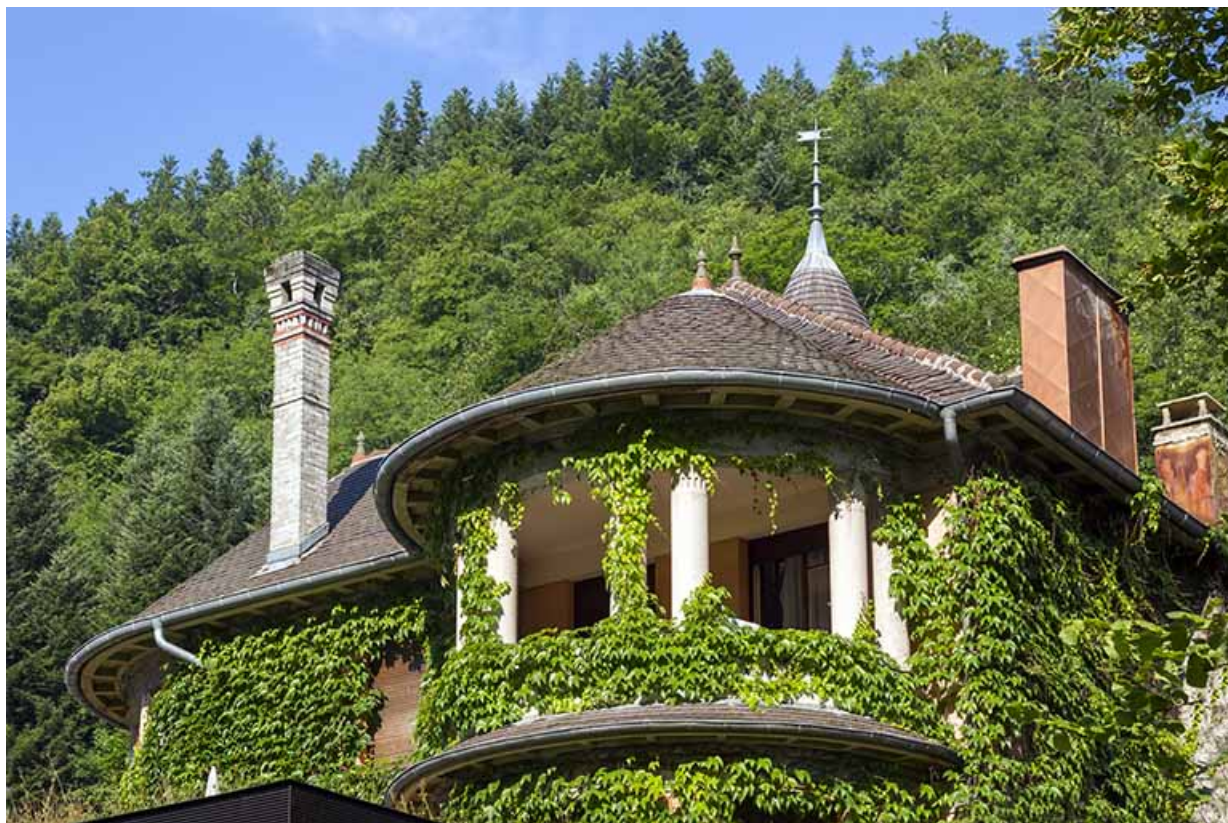
N° de l'illustration : 20132501509NUC2A

**Logement patronal de 1931, façade postérieure : loggia.**

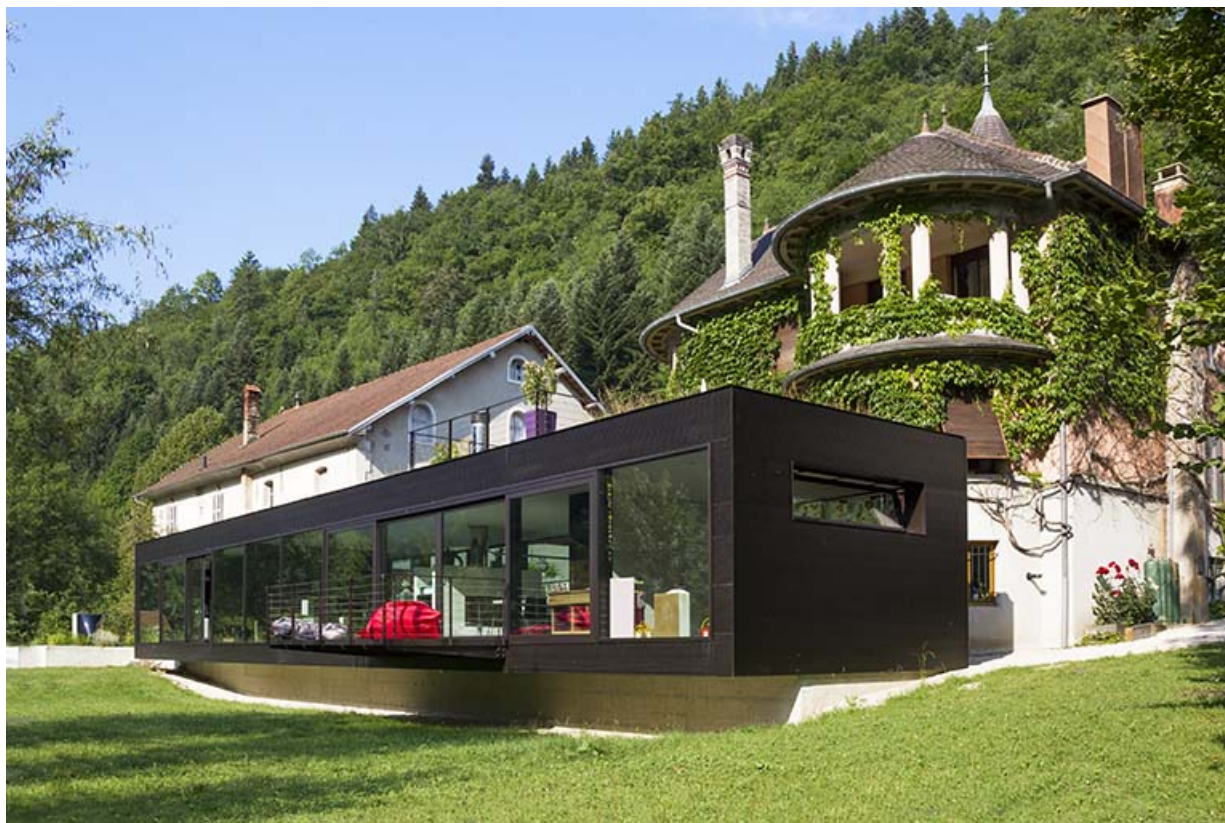
N° de l'illustration : 20132501508NUC2A

**Maison de 2011.**

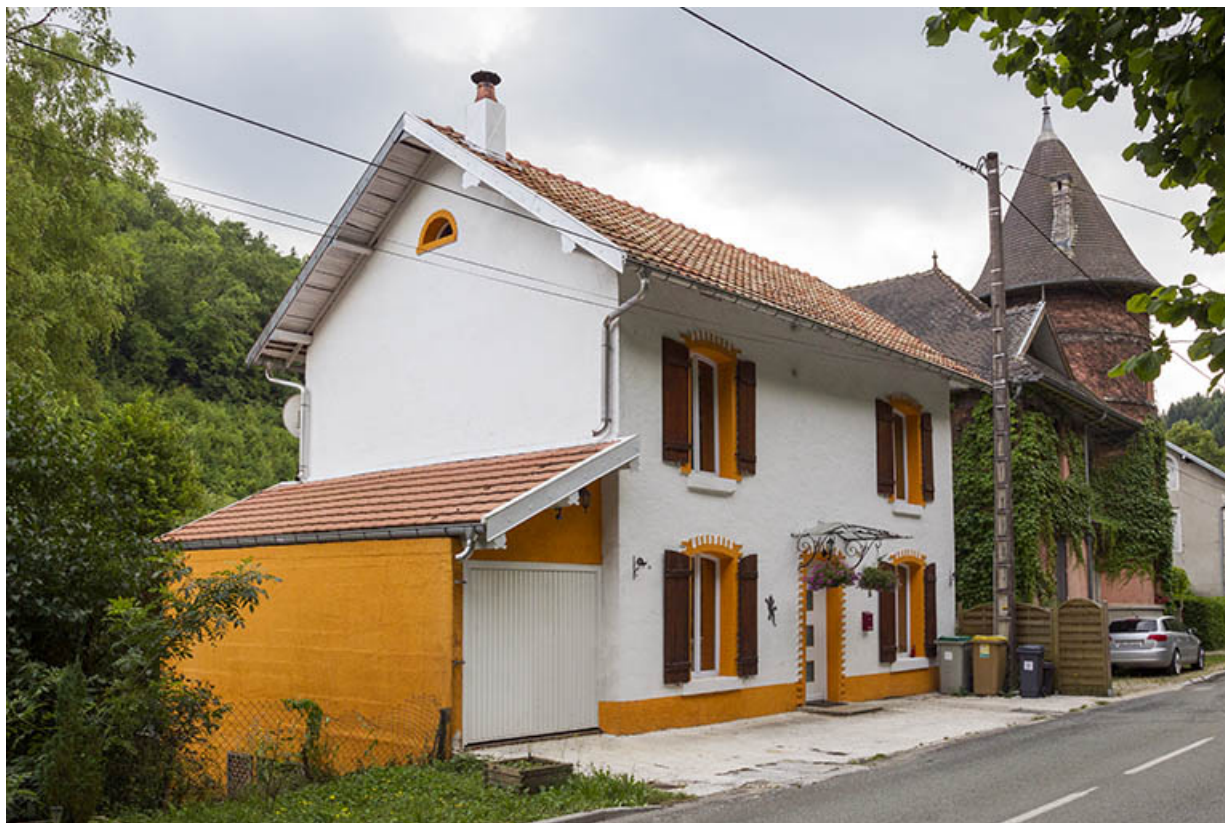
N° de l'illustration : 20132501498NUC2A

**Logement de contremaître : façade antérieure, de trois quarts gauche.**  
25, Vaucluse, lieudit : le Moulin du Milieu

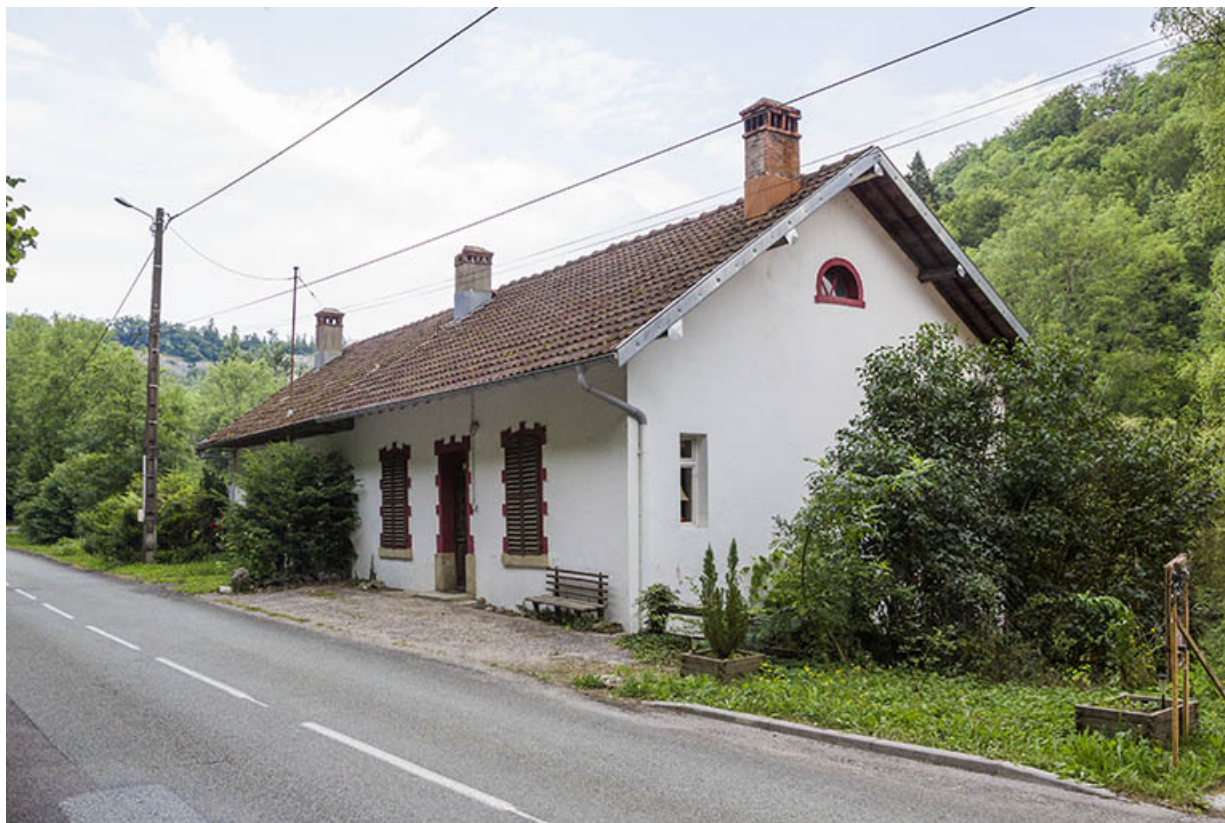
N° de l'illustration : 20132501497NUC2A

**Logements d'ouvriers : vue d'ensemble, depuis le sud-ouest. Logement sud au premier plan.**  
25, Vaucluse, lieudit : le Moulin du Milieu

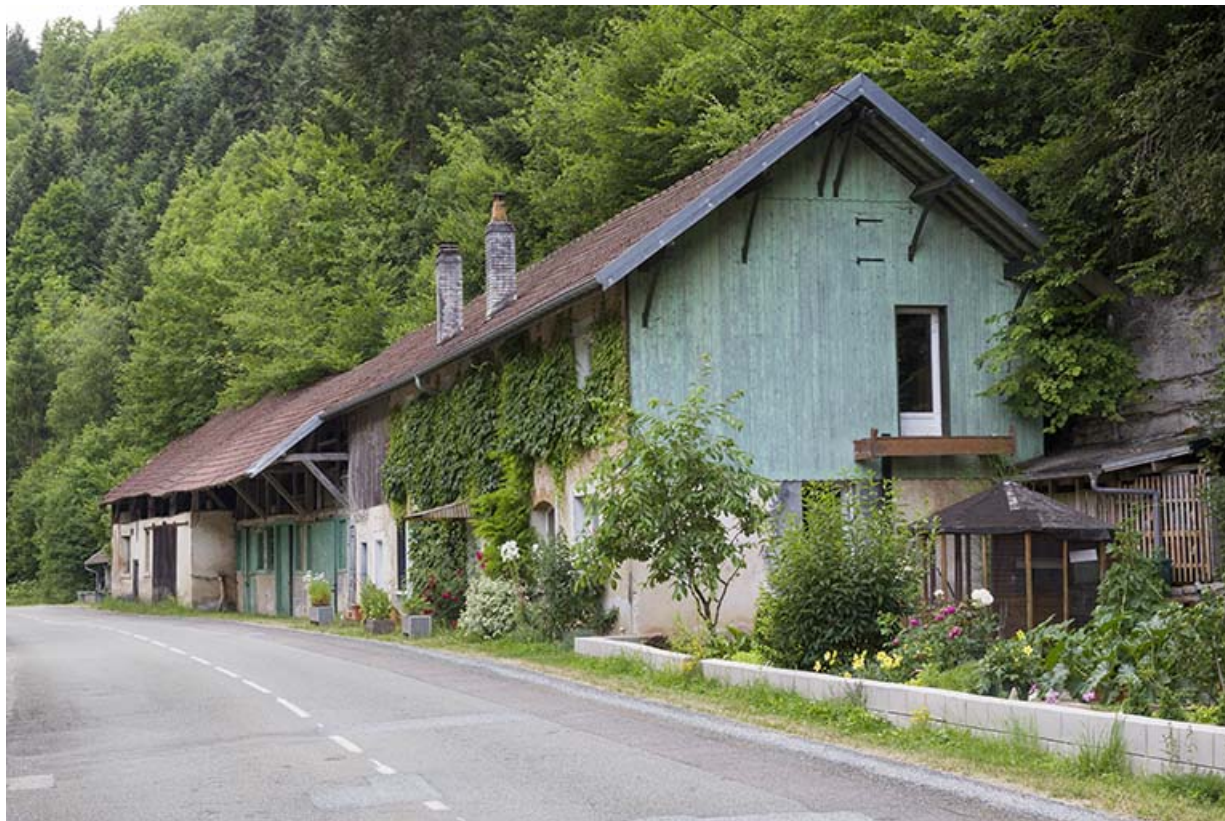
N° de l'illustration : 20132501501NUC2A

**Logements d'ouvriers, écuries et remises, depuis le nord.**

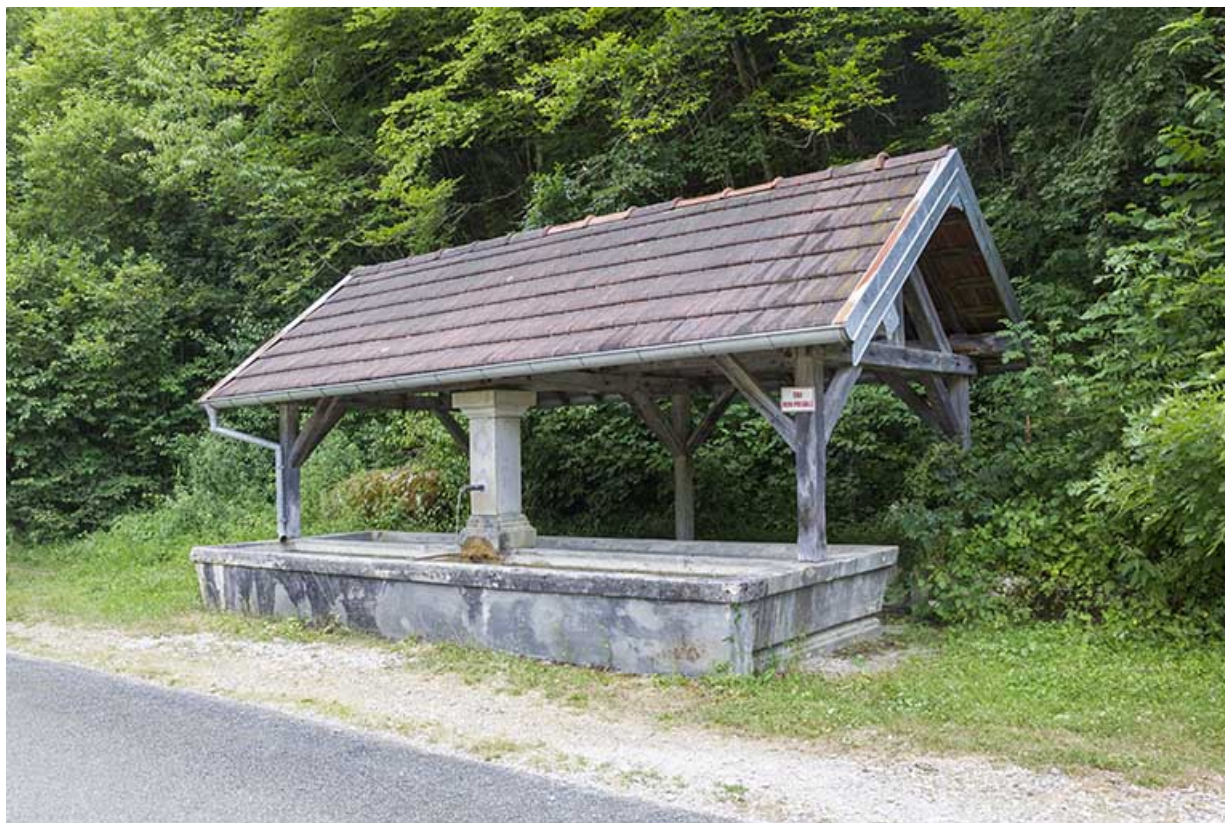
N° de l'illustration : 20132501489NUC2A

**La fontaine et son abri.**
