FERME, PUIS MAGASIN DE COMMERCE ET ATELIER D'HORLOGERIE DE BERNARD MOUGIN

Bourgogne-Franche-Comté, Doubs
Maîche
17 et 19 rue Montalembert, 3 rue du Belvédère

Dossier IA25001403 réalisé en 2013 revu en 2015

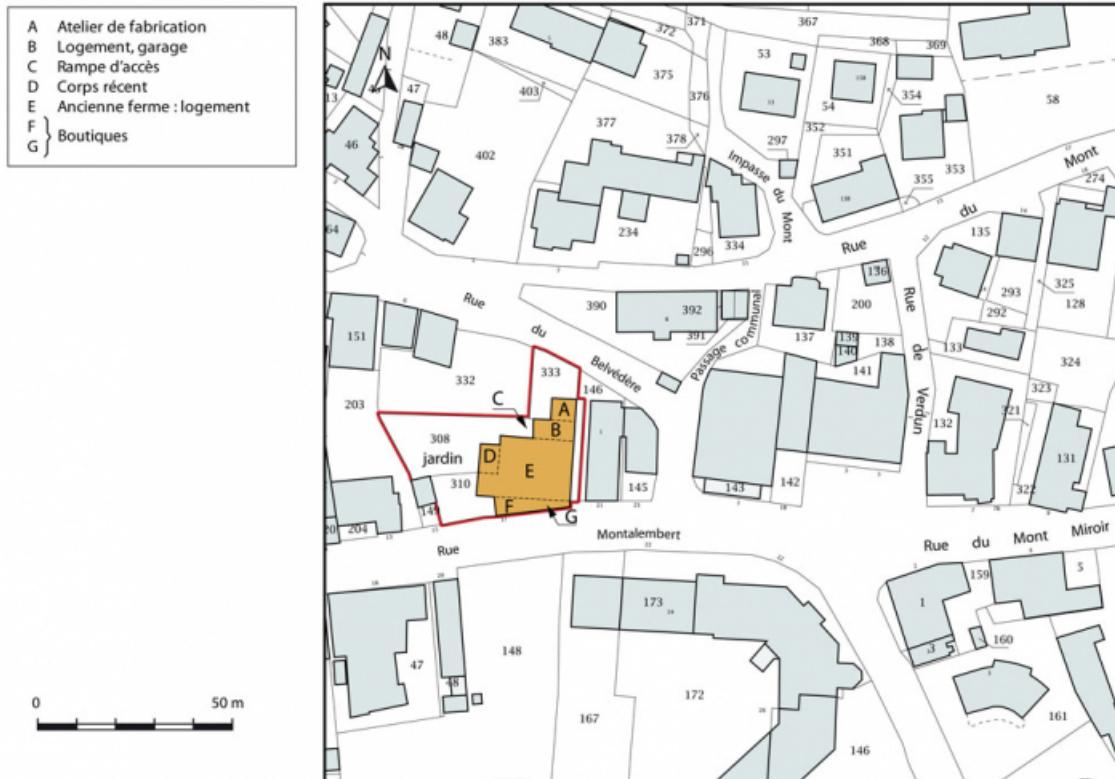
N° de l'illustration : 20152502342NUDA

Plan-masse et de situation. Extrait du plan cadastral, 2015, section AB.

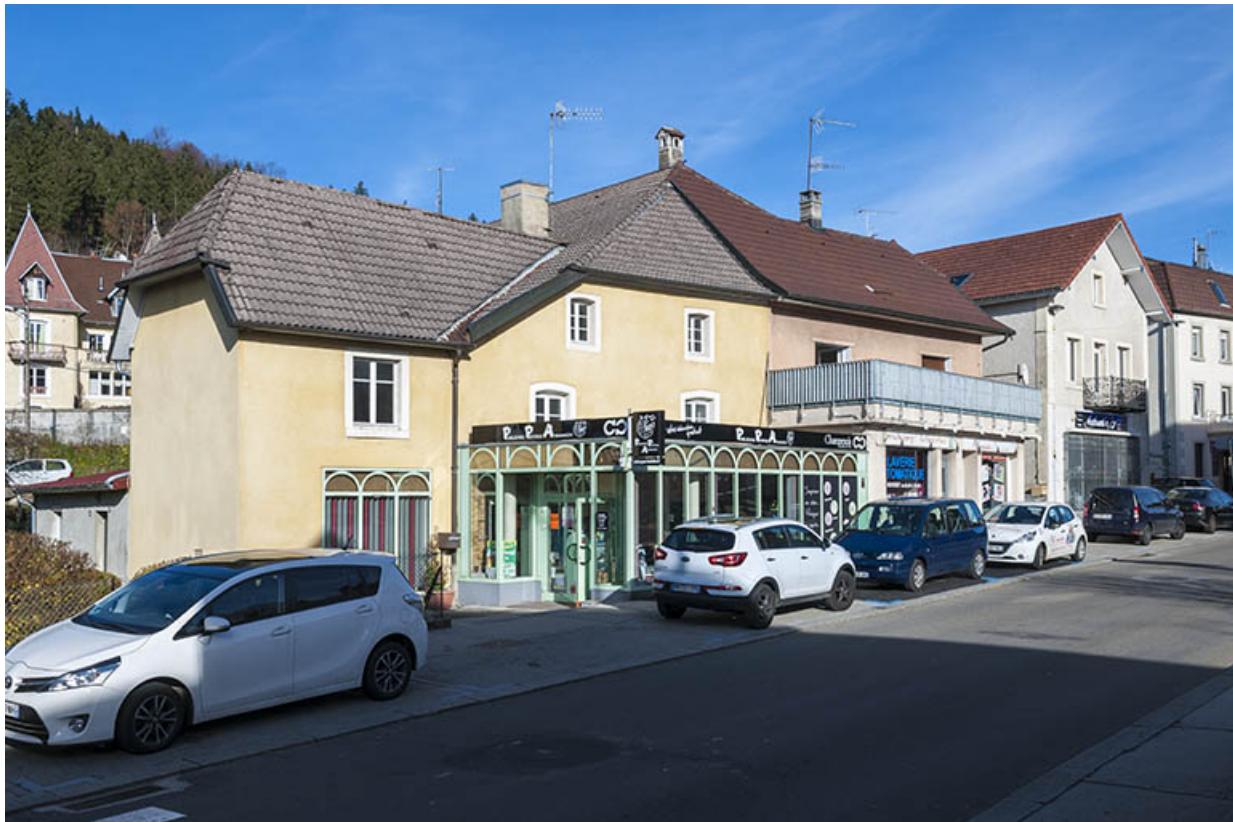
N° de l'illustration : 20152502262NUC4A

Vue d'ensemble, depuis le sud-ouest (façade antérieure).

Les corps de bâtiments ont des murs en moellons calcaires enduits, à l'exception de la boutique du n° 19 et de l'extension récente qui sont en parpaings de béton enduits, et de la boutique du n° 17 (vêranda en pan de métal). Ils sont coiffés de toits à longs pans et demi-croupes (pignon couvert pour le corps intermédiaire au nord), à couverture de tuile mécanique (l'extension récente est en appentis avec toiture en acier, la boutique du n° 19 a une terrasse en béton). L'ancienne ferme comporte sous-sol, étage carré, étage en surcroît et étage de comble ; l'atelier a un étage de soubassement et un rez-de-chaussée surélévé. Les dessentes sont assurées par des escaliers dans-œuvre ; l'étage carré du corps intermédiaire et celui de la ferme sont directement accessibles depuis l'extérieur, le premier par un escalier droit en béton, le second par une rampe d'accès (levée de grange). La façade orientale est percée de fenêtres horlogères, au rez-de-chaussée et à l'étage, tandis que l'atelier est éclairé par des fenêtres d'atelier.

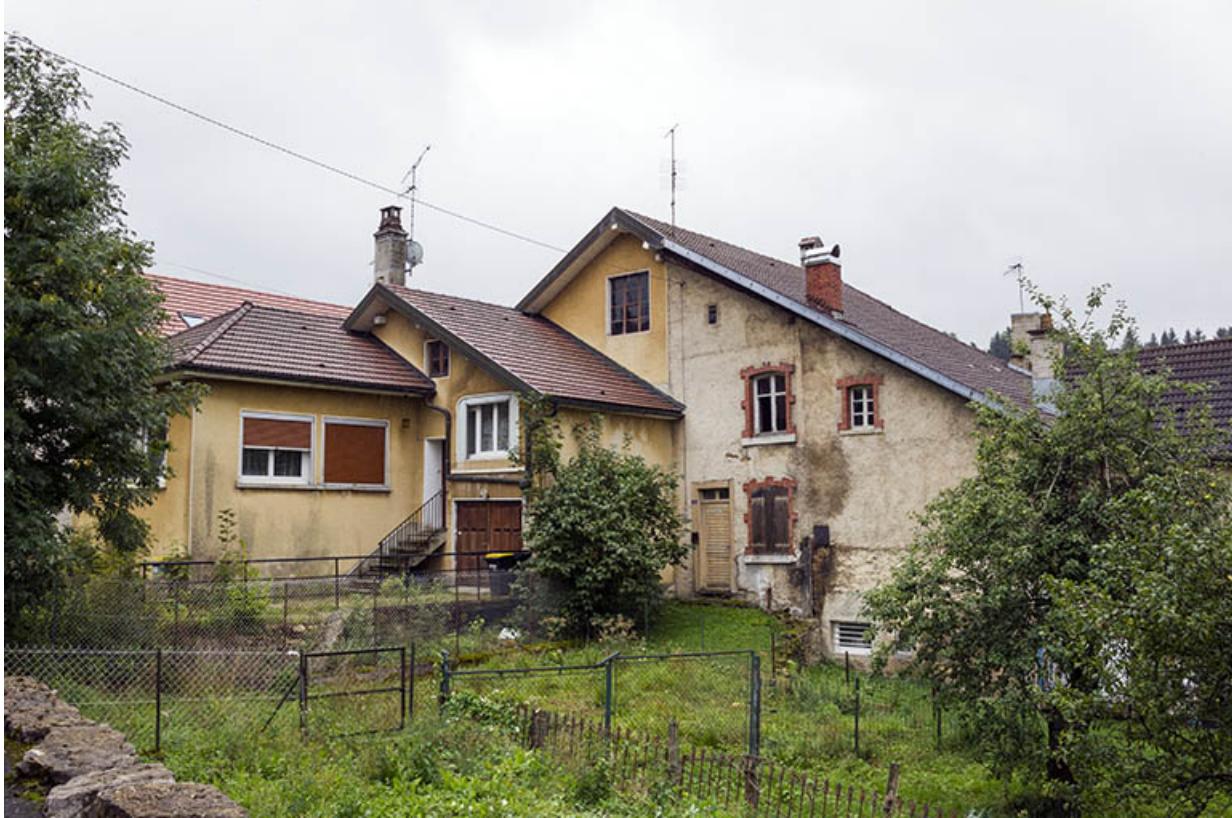
N° de l'illustration : 20132501885NUC2A

Vue d'ensemble, depuis le nord-ouest (façade postérieure).

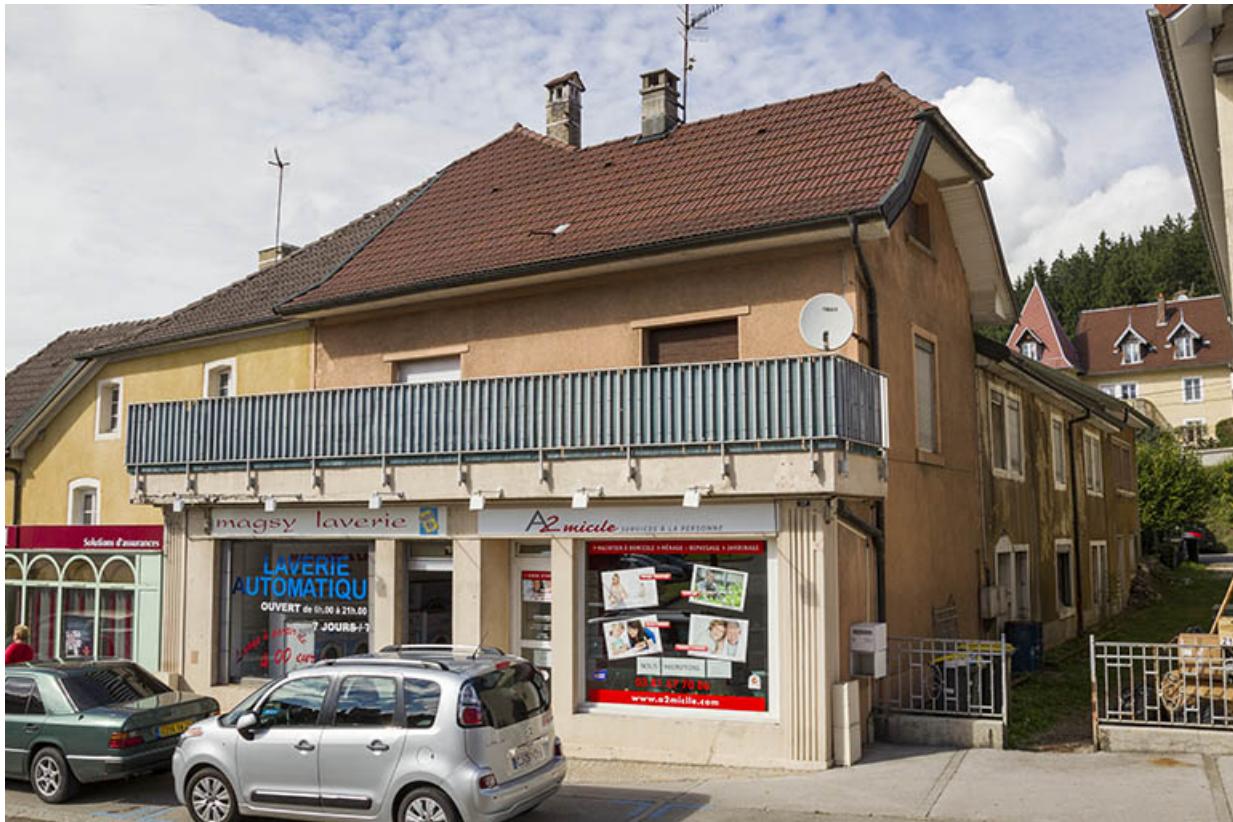
N° de l'illustration : 20132501886NUC2A

Partie au 19 rue Montalembert : façades antérieure et latérale droite (orientale).

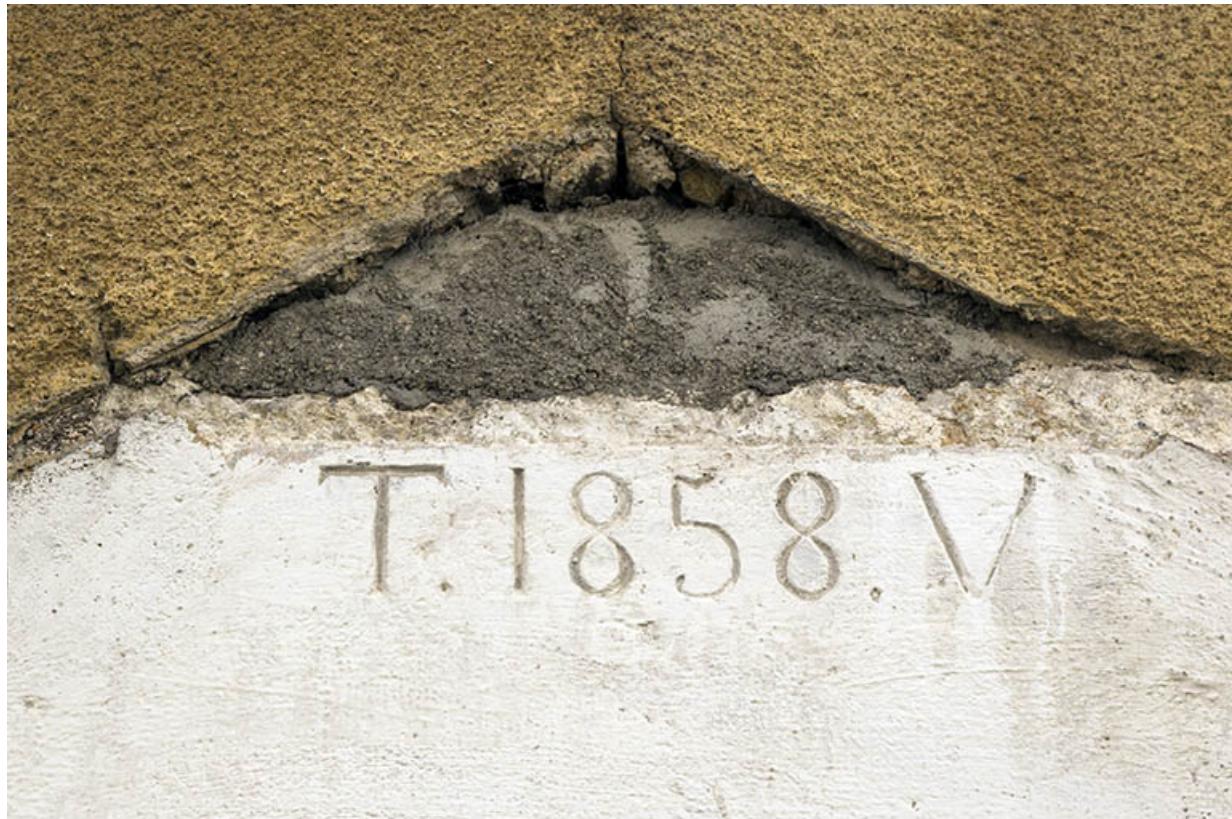
N° de l'illustration : 20132501887NUC2A

**Partie au 19 rue Montalembert, façade latérale droite (orientale) : linteau daté.
25, Maîche, 17 et 19 rue Montalembert**

La ferme est bâtie après la confection du cadastre napoléonien en 1811, vraisemblablement en 1858 (millésime porté, avec les initiales T et V, sur le linteau de l'entrée de sa façade orientale). Elle est agrandie à plusieurs reprises, essentiellement au 20e siècle : corps de bâtiment au nord prolongé par l'atelier du 3 rue du Belvédère (avant 1937 ?), boutiques en façade, extension occidentale. Divisée entre divers particuliers, elle accueille au milieu de ce siècle l'atelier d'horlogerie de Bernard Mougin père (1905-1962). Ce dernier avait au 23 rue Montalembert (2015 AB 145) son magasin d'horlogerie, bijouterie et orfèvrerie, dans lequel il réparait des montres. Il le transfère en 1942 dans la partie orientale (au n° 19, à droite) : la boutique donne sur la rue Montalembert et se poursuit par l'appartement, prolongé au nord par le corps du 3 rue du Belvédère dans lequel Mougin ouvre en 1943-1944 un atelier de fabrication de montres. L'établissement se développe (il emploiera de 7 à 10 personnes) et exporte du 1er juillet 1949 au 30 juin 1950 6 543 montres (des calibres 5 1/4 à 10 1/2 lignes), sous les marques Amélior, Tavie et Vici. Bernard Mougin fils (1931-1994), qui succède à son père dans les années 1950, transfère l'atelier en 1955 ou 1956 dans l'autre partie de la ferme (au n° 17) puis au 5 rue du Général de Gaulle (2015 AK 210) vers 1961 : associé avec son beau-frère André Gache (qui reprend la librairie existante au rez-de-chaussée de cet immeuble), il y ouvre une boutique d'horlogerie bijouterie et dispose à l'étage d'un atelier de rhabillage, où il travaille seul. A partir de 1962-1963, l'atelier de la rue du Belvédère est brièvement loué par la fabrique de montres Relliac, qui y emploie une dizaine de personnes en sus de celles travaillant dans son établissement du 12 rue Sainte-Anne, avant de regrouper en 1965-1966 ses activités dans l'ancienne usine Rotschi, rue du Mont. Le bâtiment abrite actuellement des logements et des boutiques (une laverie automatique, un service d'aide à la personne et un cabinet d'assurances).

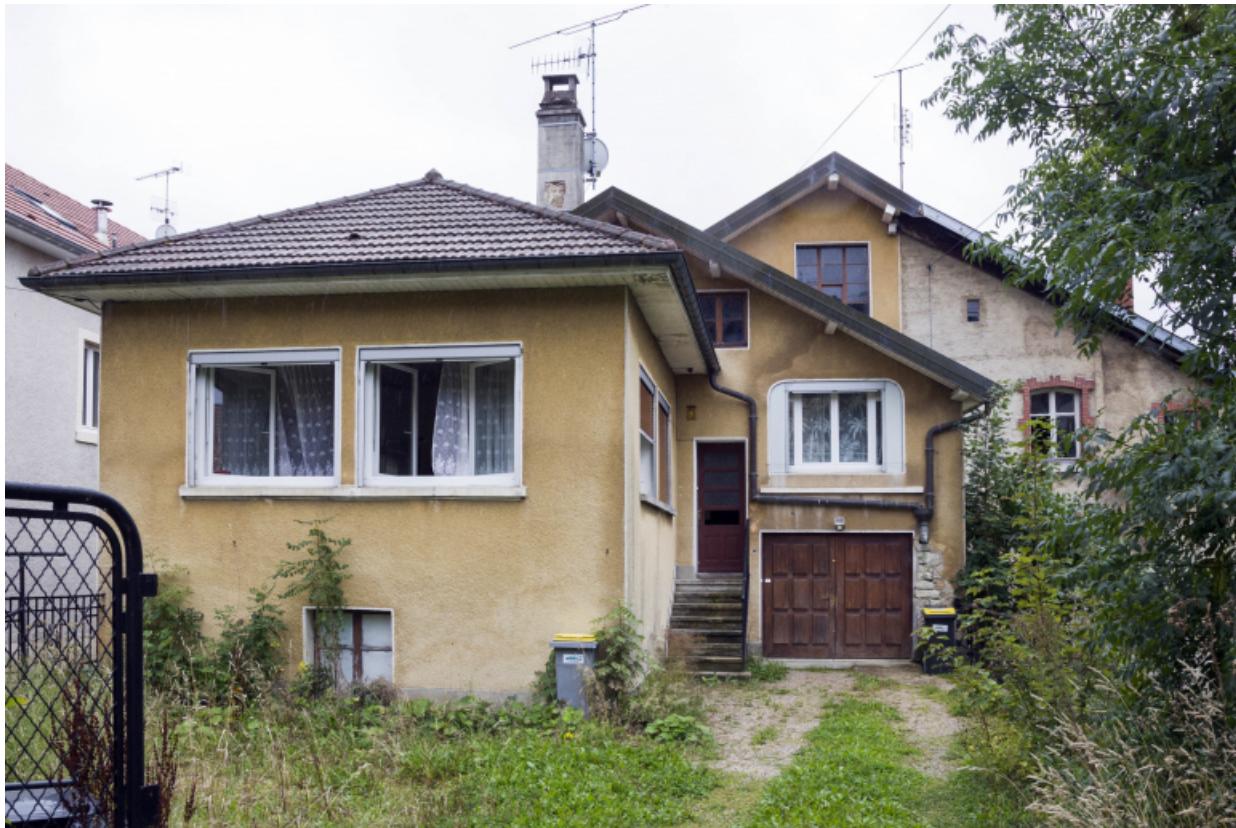
N° de l'illustration : 20132501884NUC2A

Atelier au 3 rue du Bélvédère et corps intermédiaire.
