## FONDERIE DE CLOCHES CHARLES OBERTINO

Bourgogne-Franche-Comté, Doubs  
Labergement-Sainte-Marie  
15 rue de la Fonderie

Dossier IA25001432 réalisé en  
2015

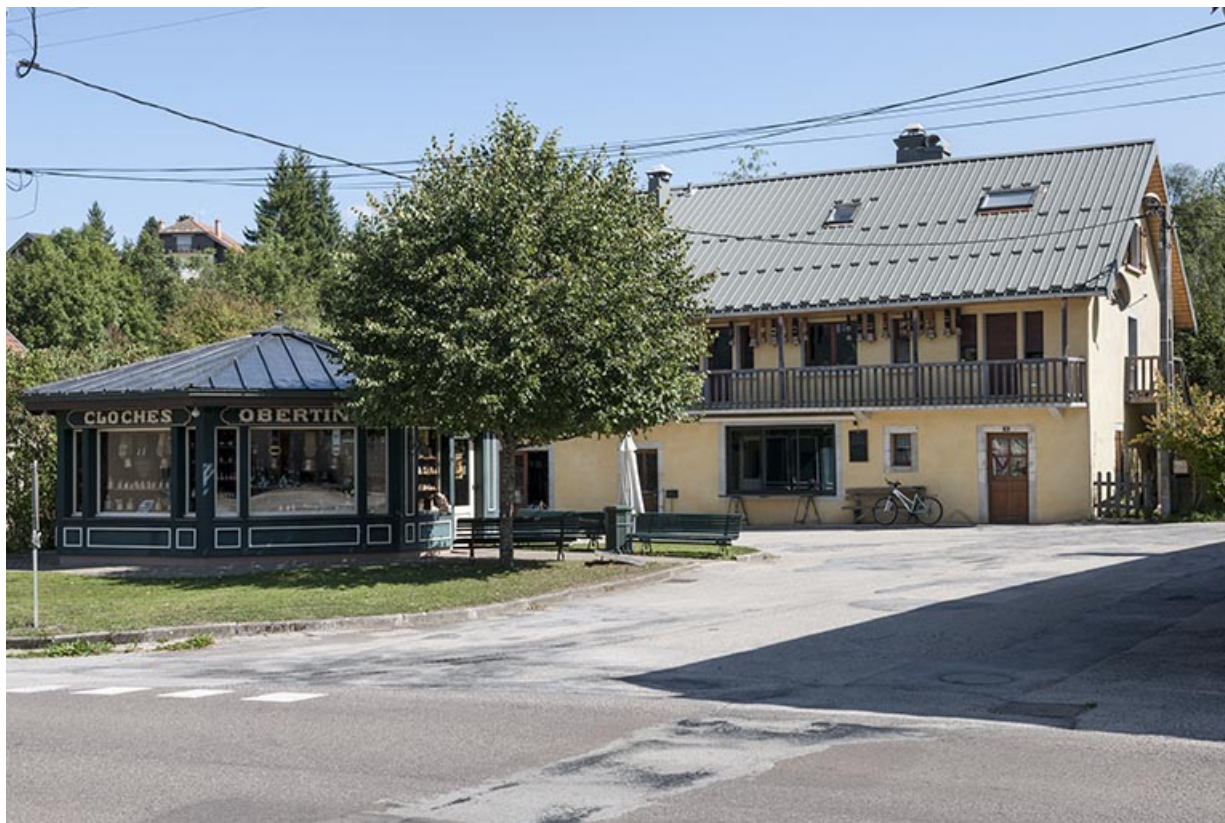
**Vue d'ensemble depuis l'ouest.**

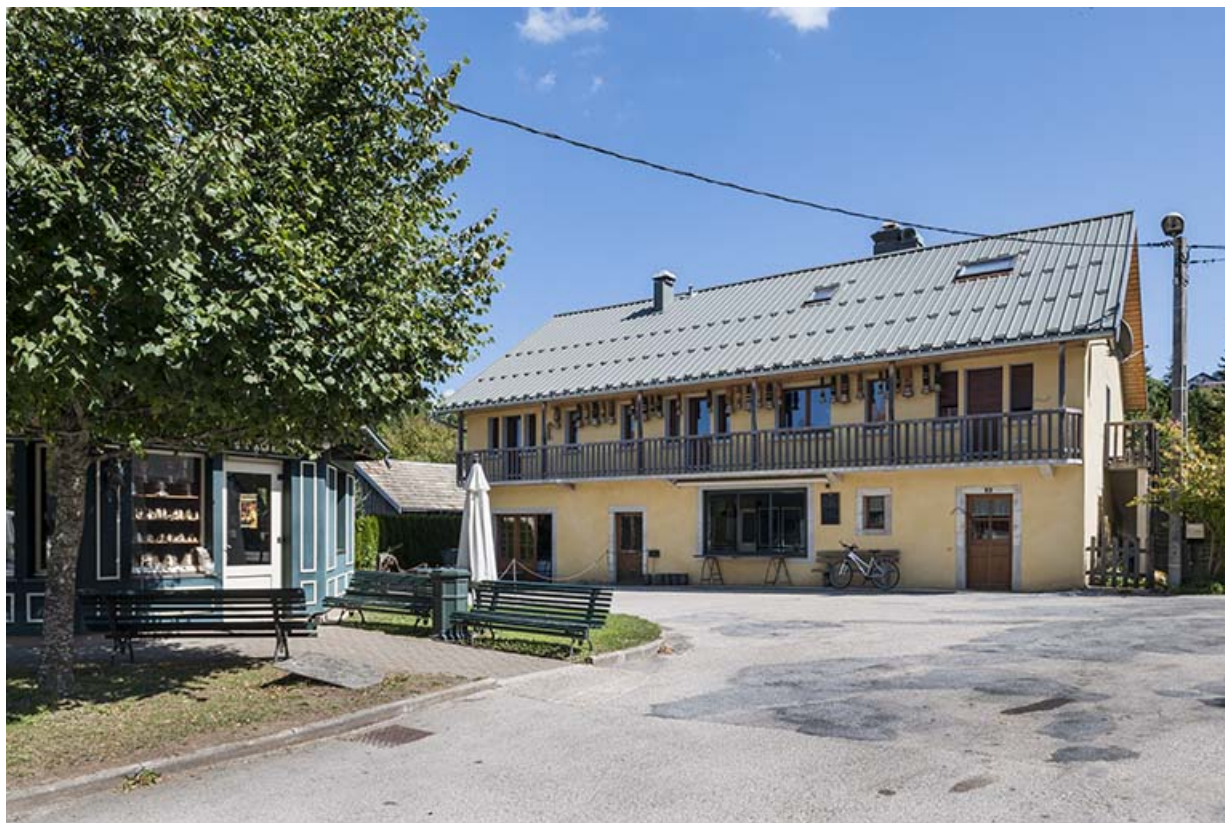
**Atelier de fabrication vu de trois quarts droite.**

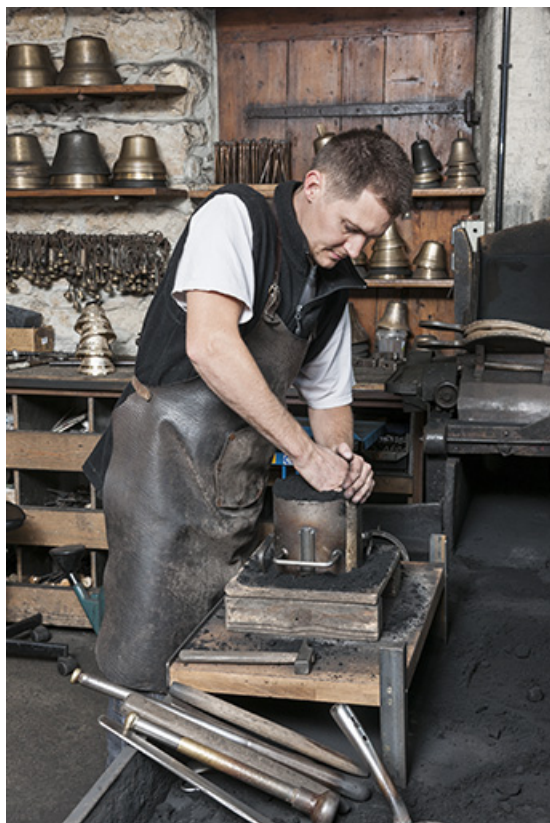
**Moulage. Tassage au poing.**

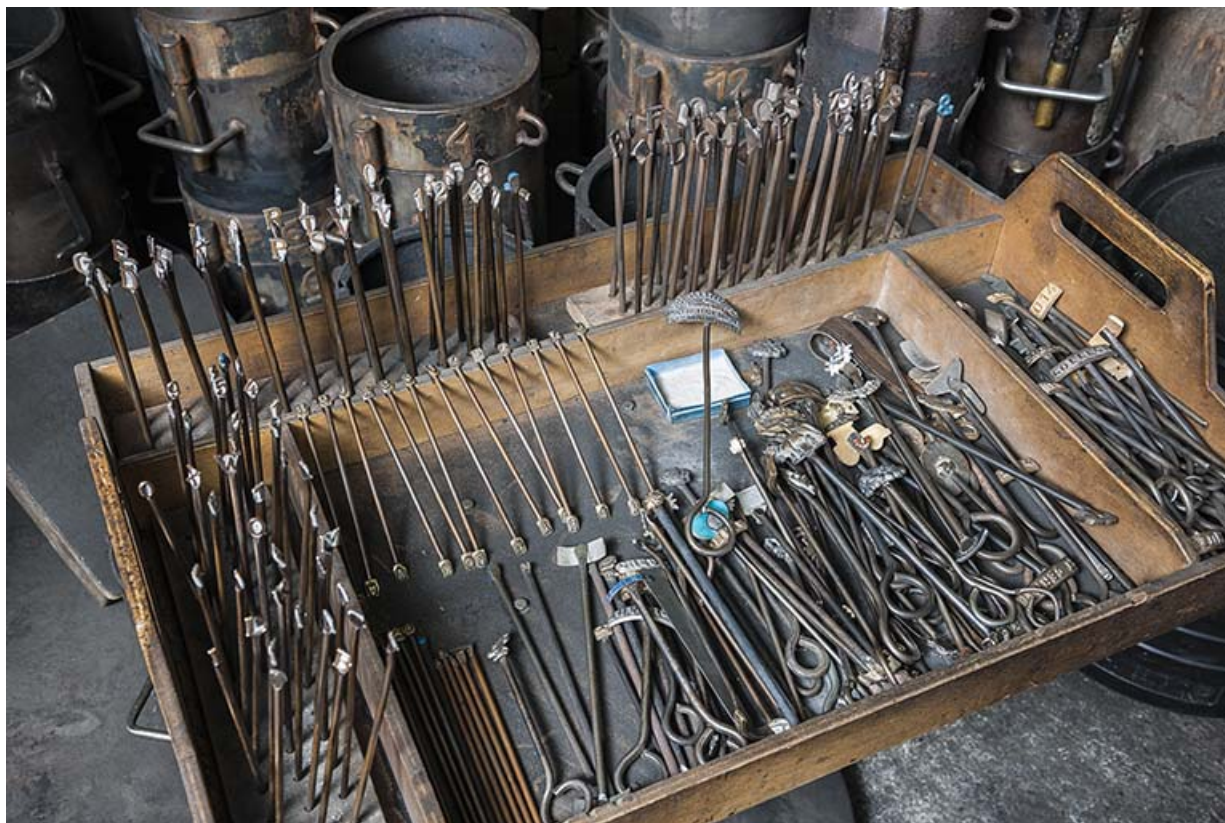
**Outils de marquage.**

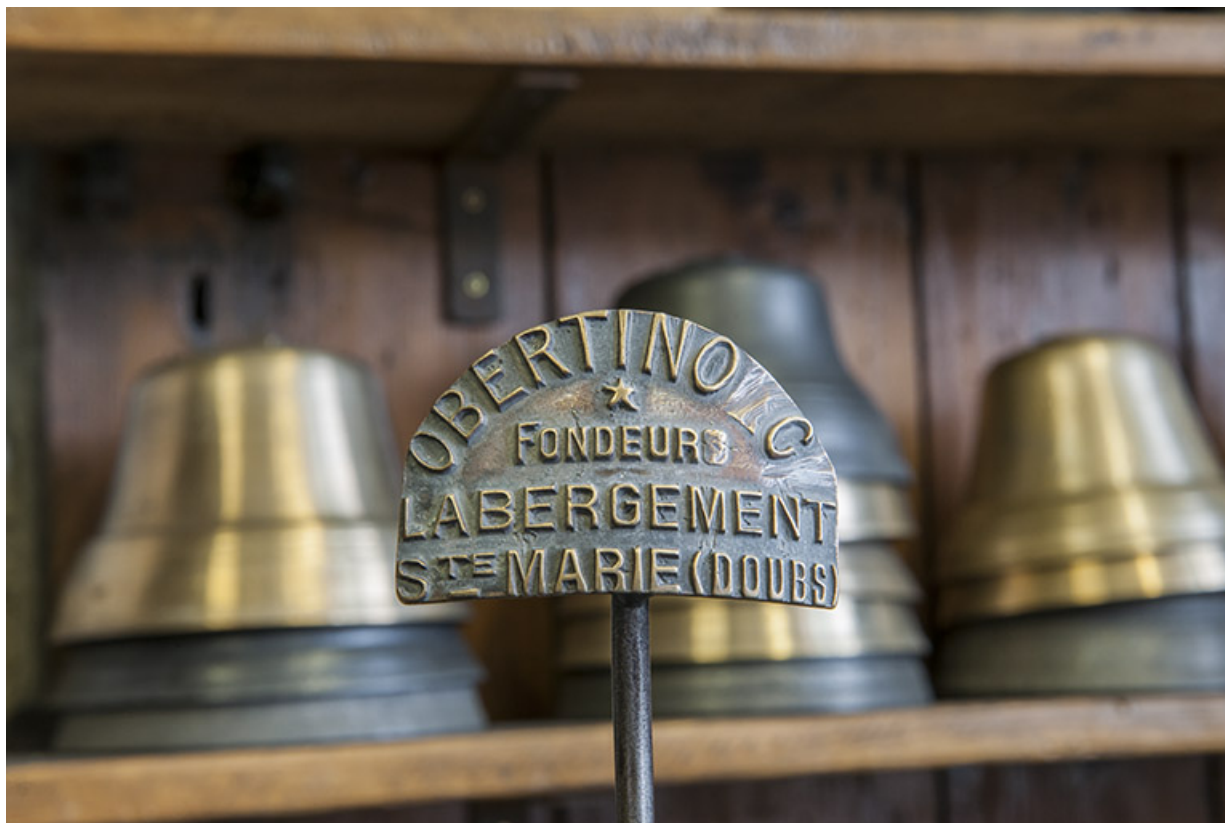
**Outil à marquer.**

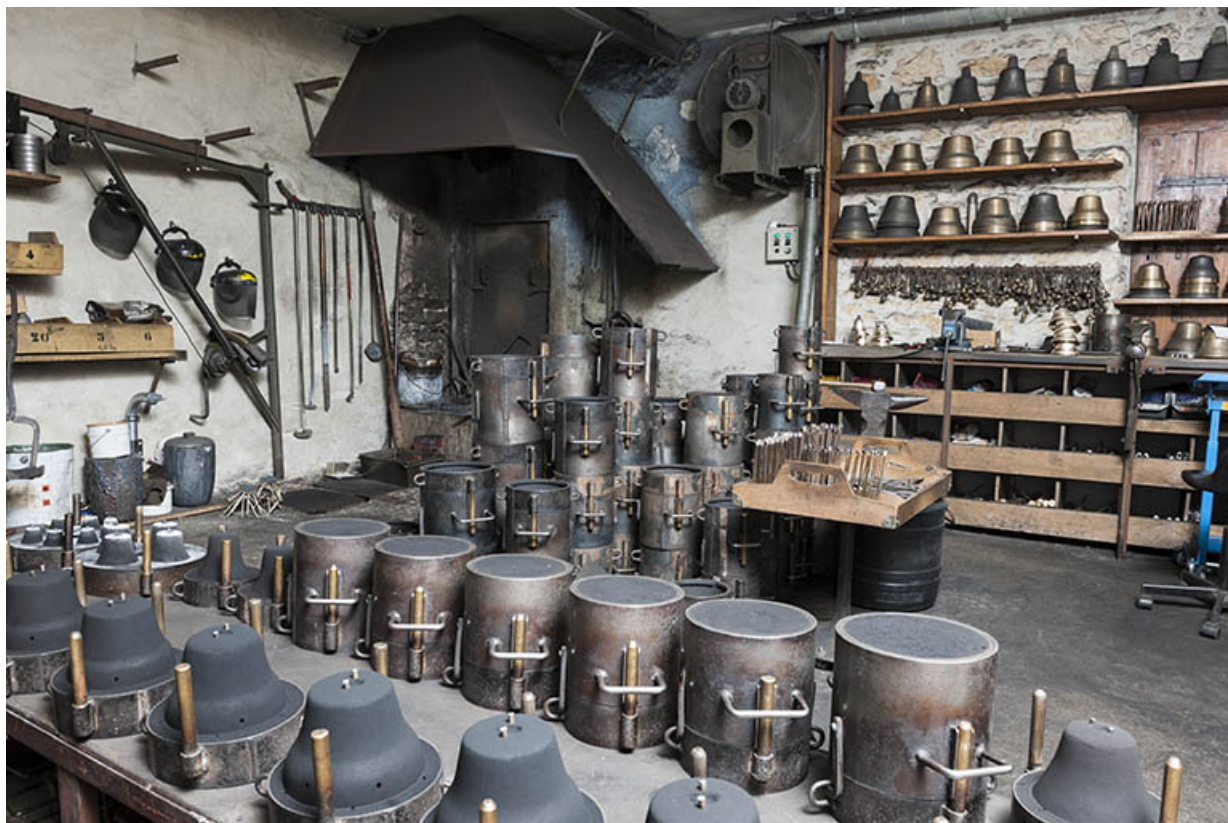
**Atelier de fonderie : moulages, châssis, foyer et modèles.**

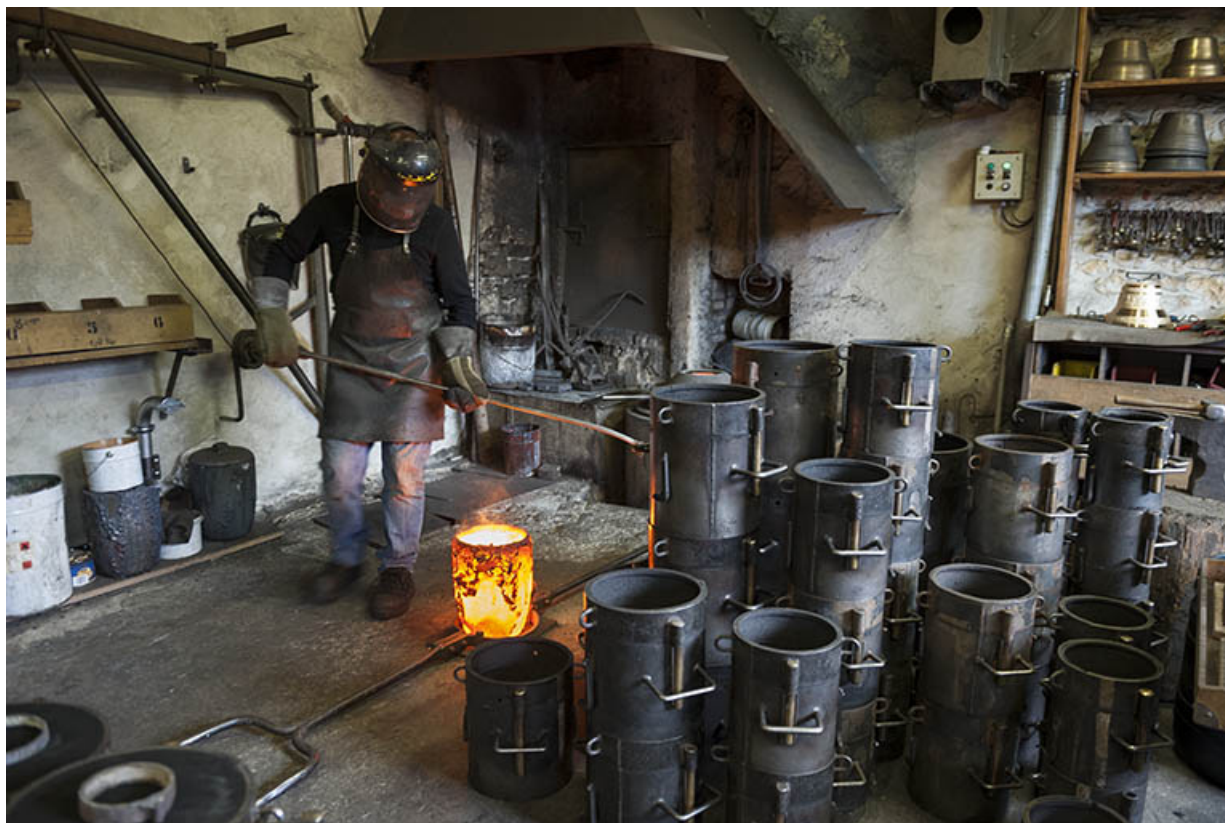
**Creuset devant les châssis.**

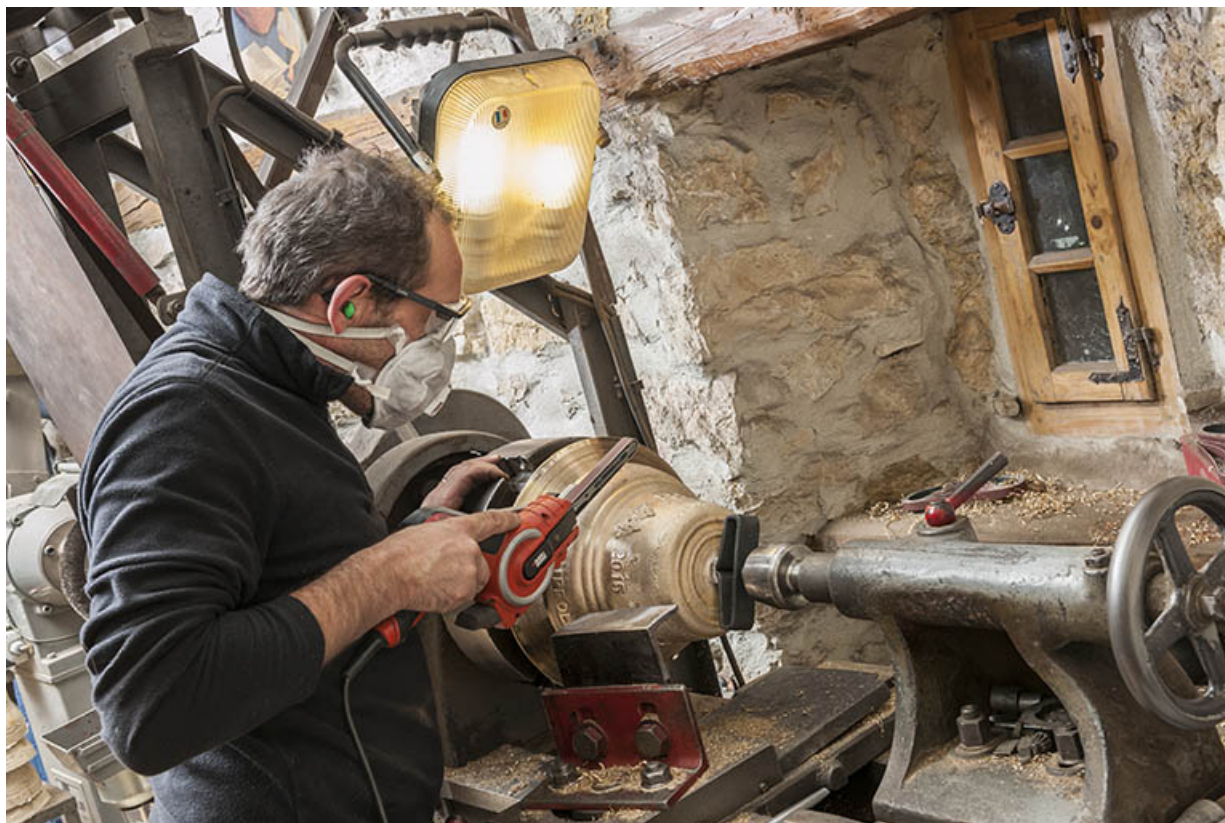
**Poste de tournage (meulage) (1).**

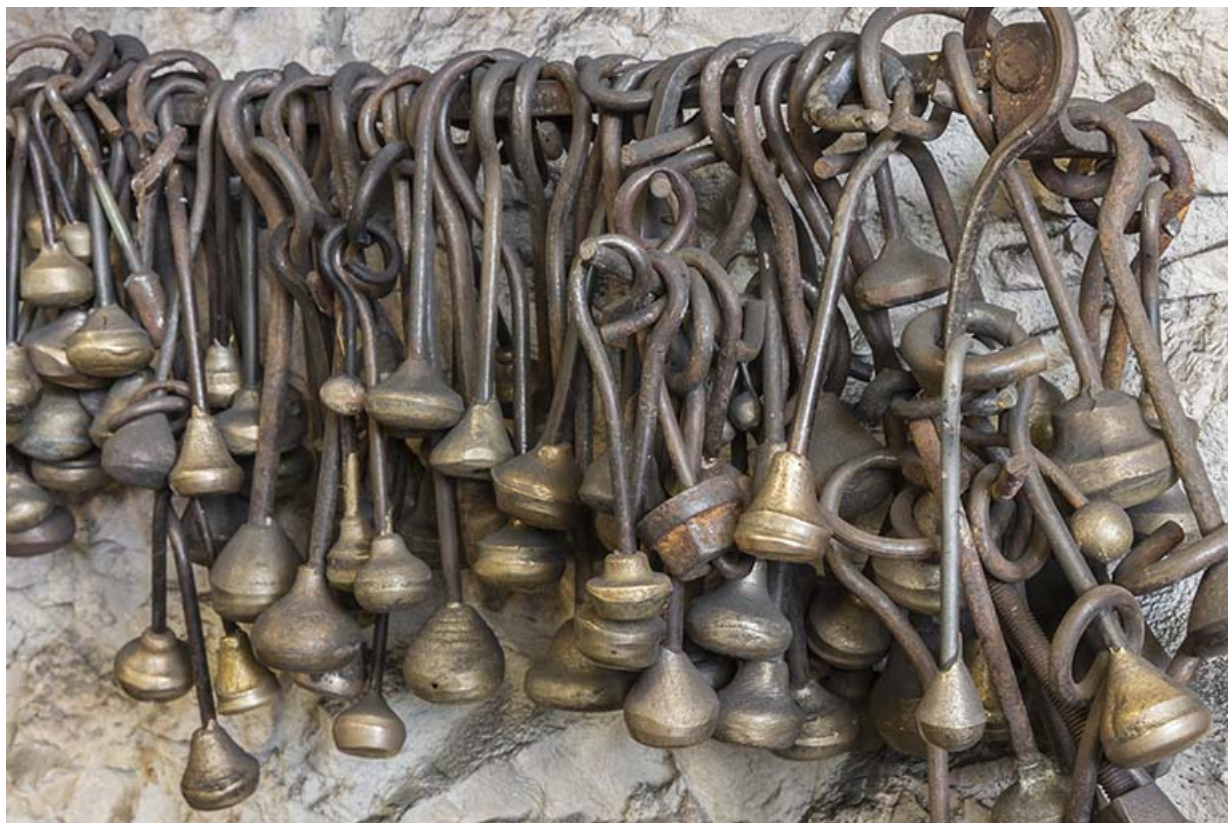
**Battants de cloches.**

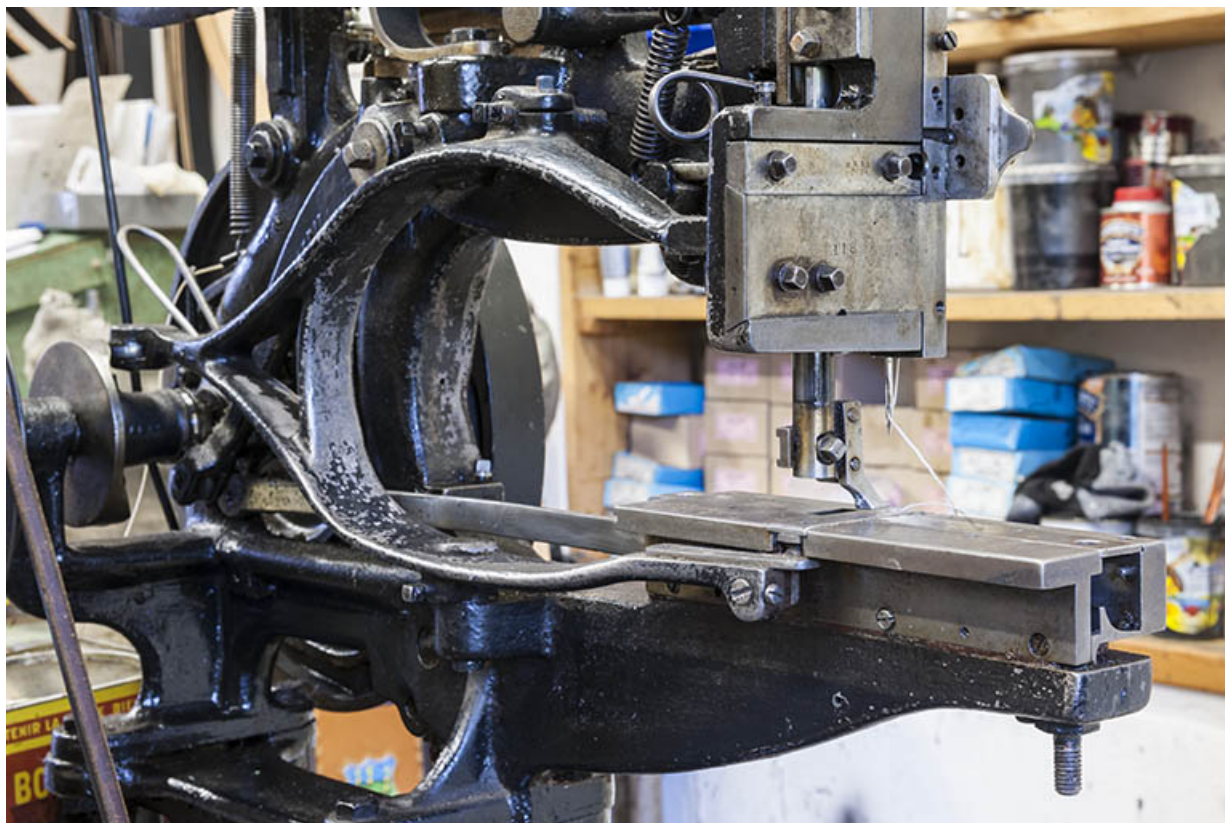
**Détail de la machine à coudre.**
