FONDERIE DE CLOCHES CHARLES OBERTINO

Bourgogne-Franche-Comté, Doubs
Labergement-Sainte-Marie
15 rue de la Fonderie

Dossier IA25001432 réalisé en
2015

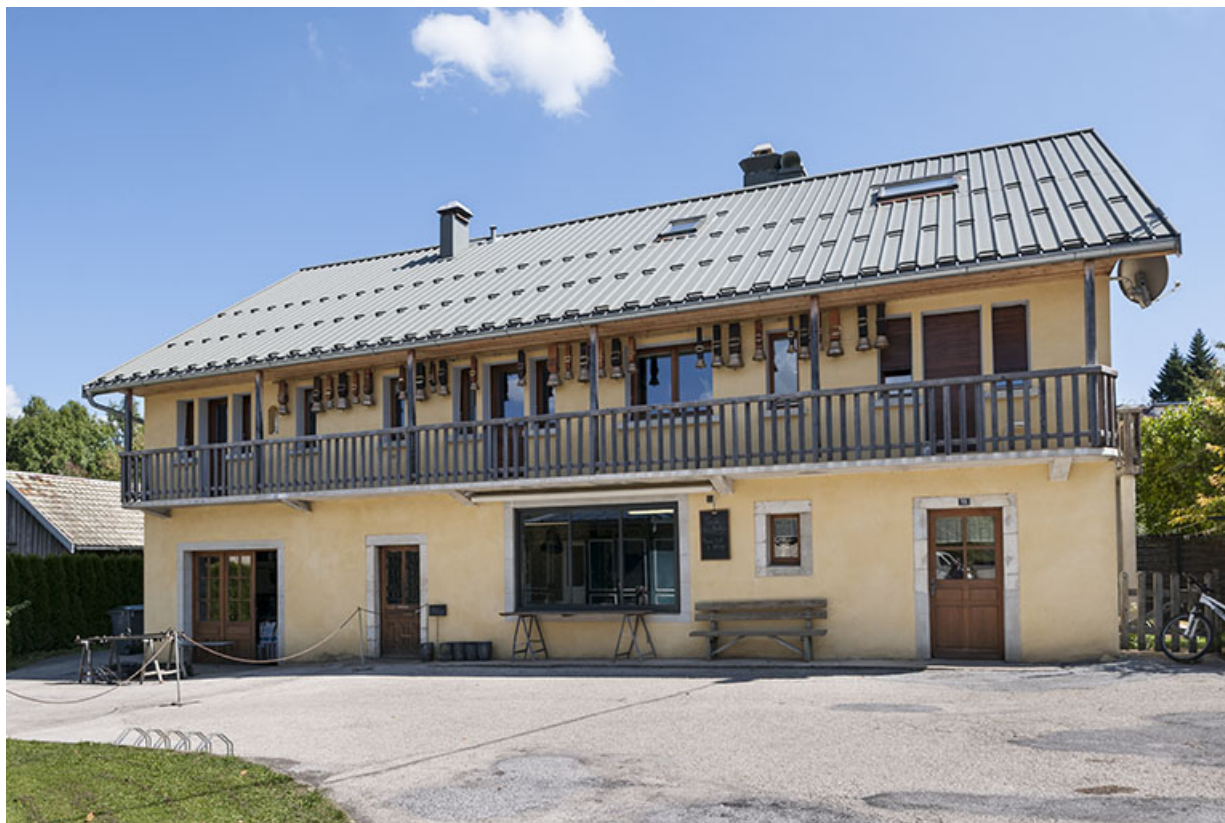
Façade ouest de l'atelier de fabrication.

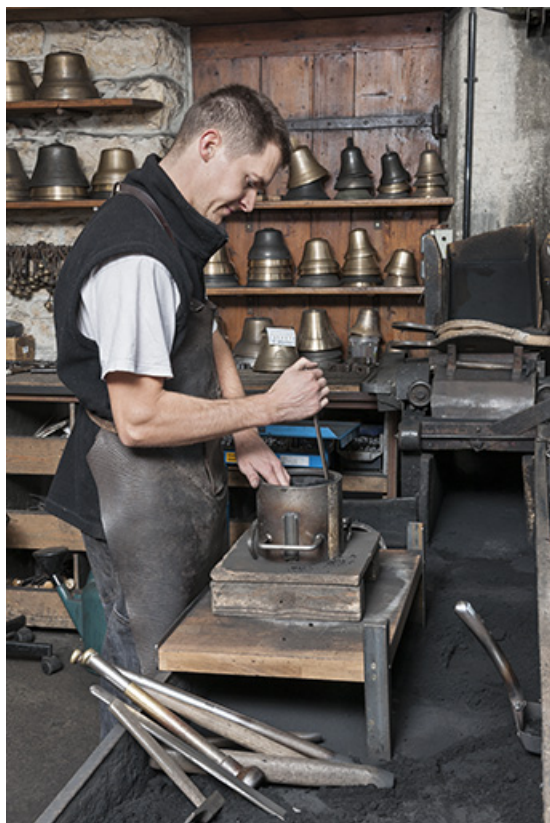
Moulage. Tassage.

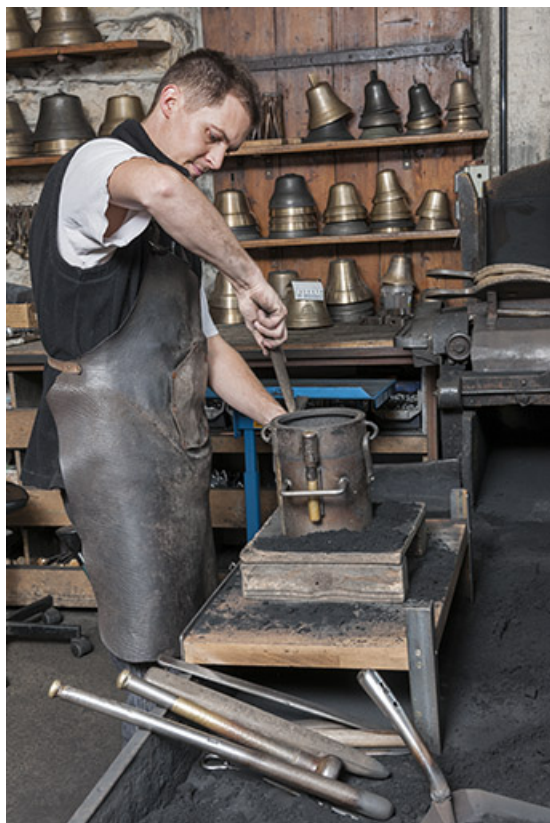
Moulage. Pose de la partie supérieure du châssis.
25, Labergement-Sainte-Marie, 15 rue de la Fonderie

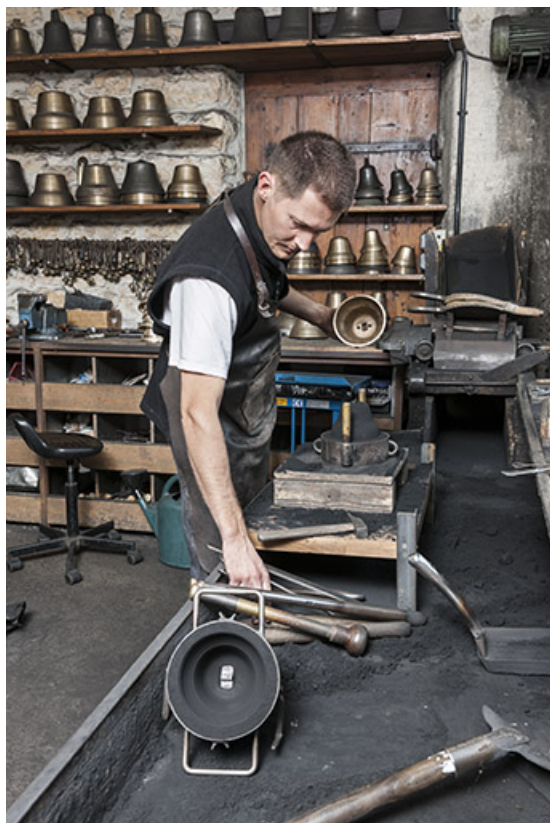
Moulage. Séparation du châssis pour retirer le modèle.

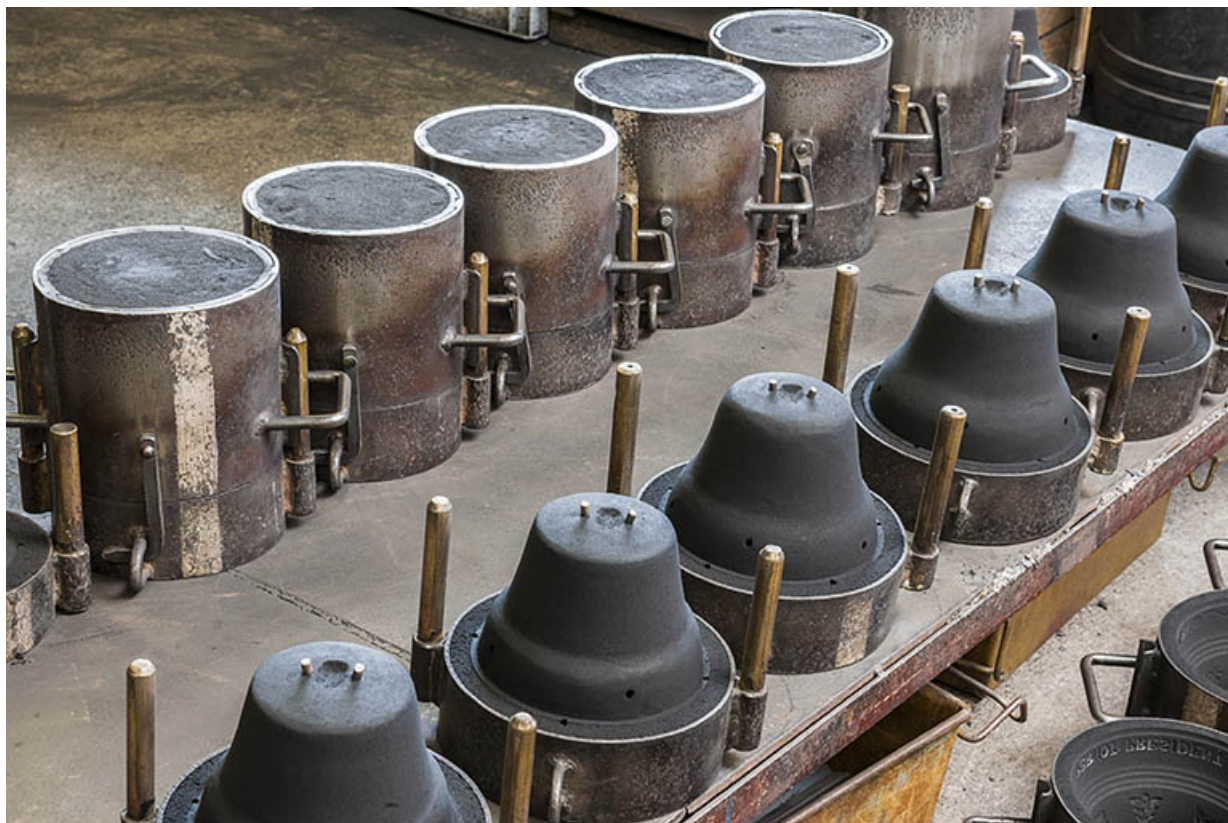
Châssis et moules avant assemblage.

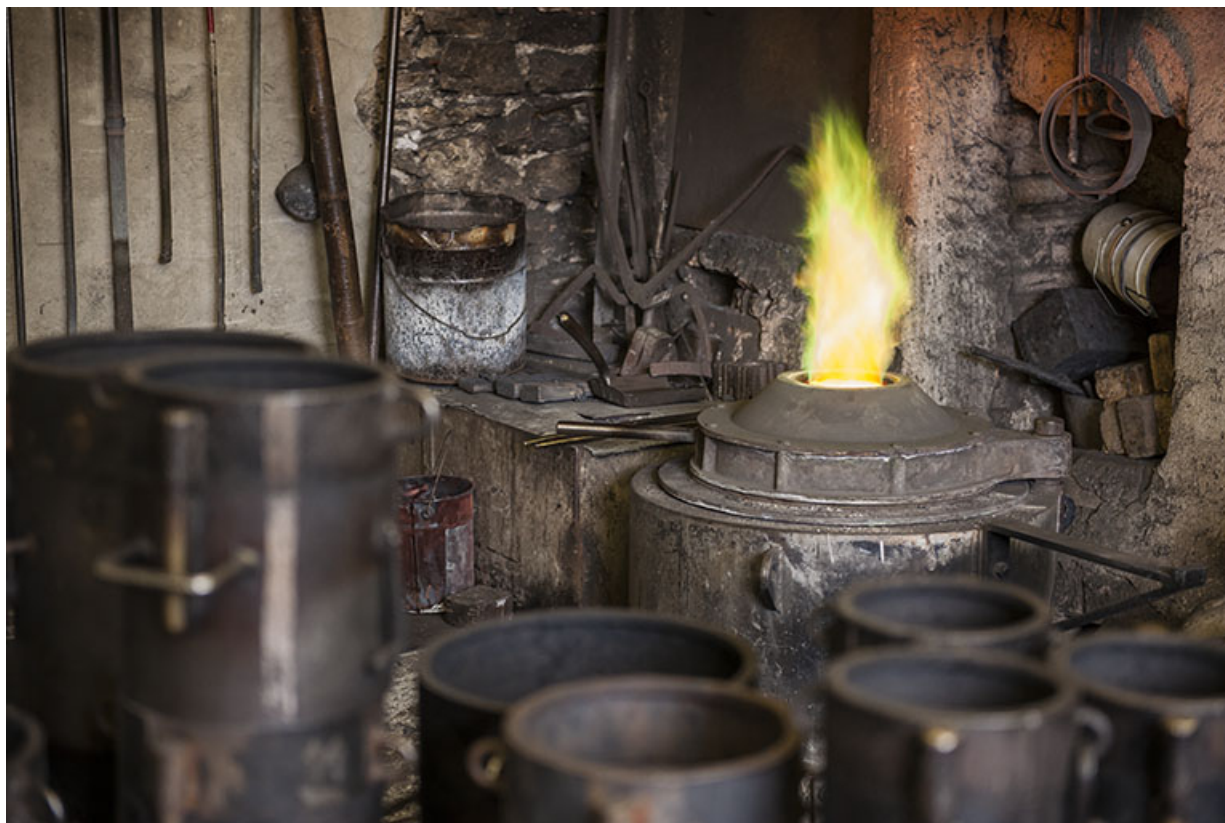
Le four à creuset.

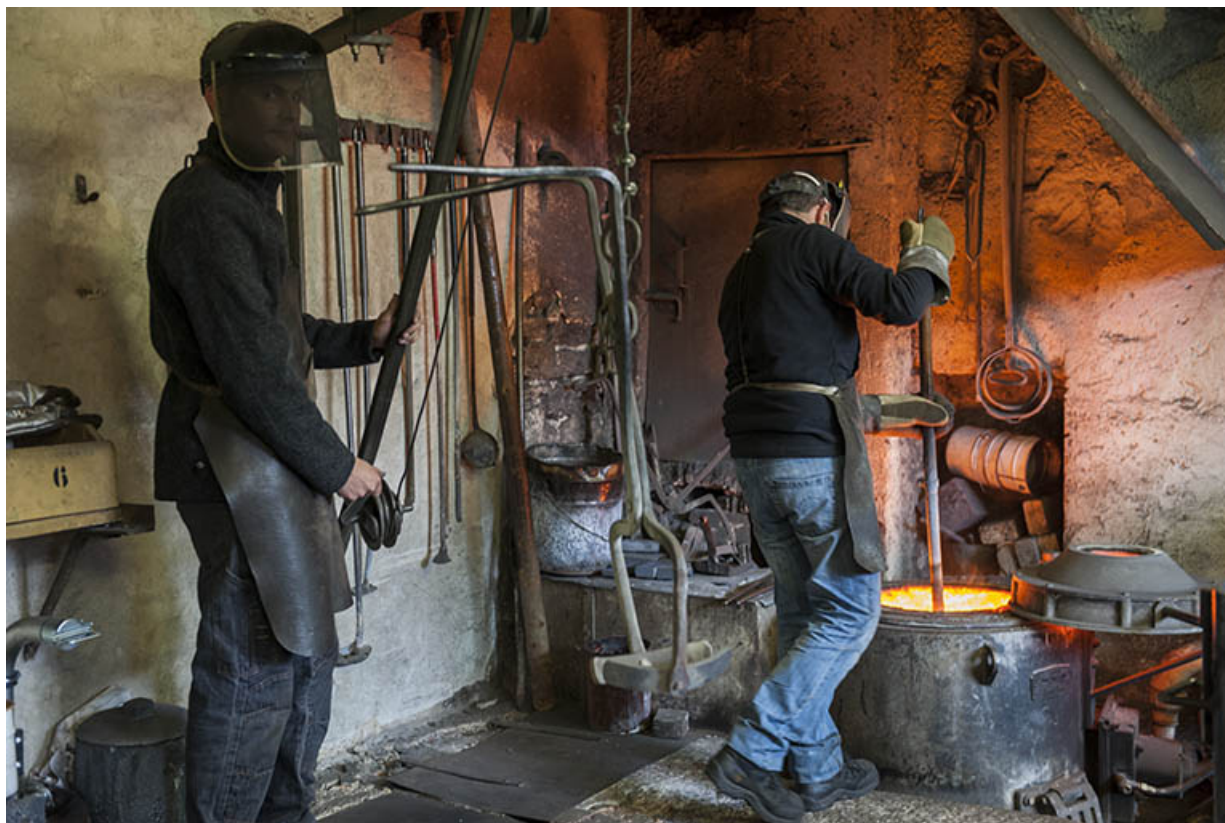
Préparation de la potence pour lever la poche de bronze en fusion (creuset).
25, Labergement-Sainte-Marie, 15 rue de la Fonderie

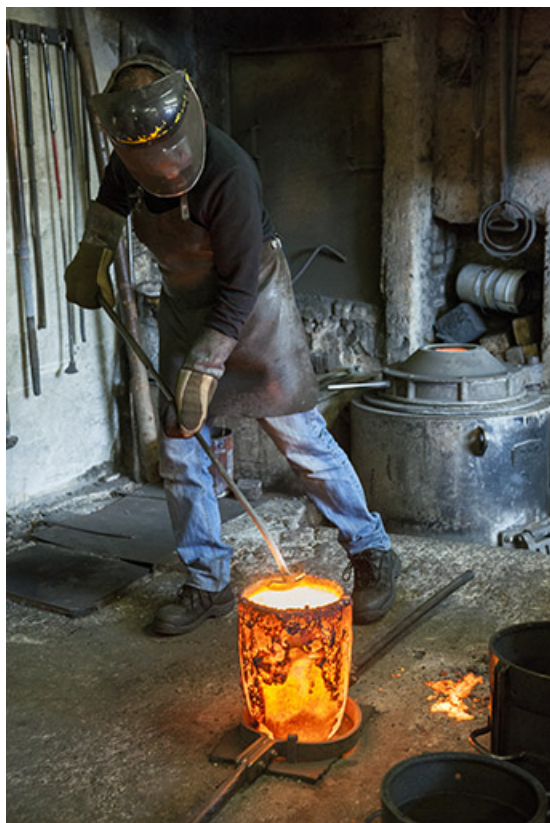
Poche de bronze en fusion. L'opérateur retire le laitier (scories) (2).
25, Labergement-Sainte-Marie, 15 rue de la Fonderie

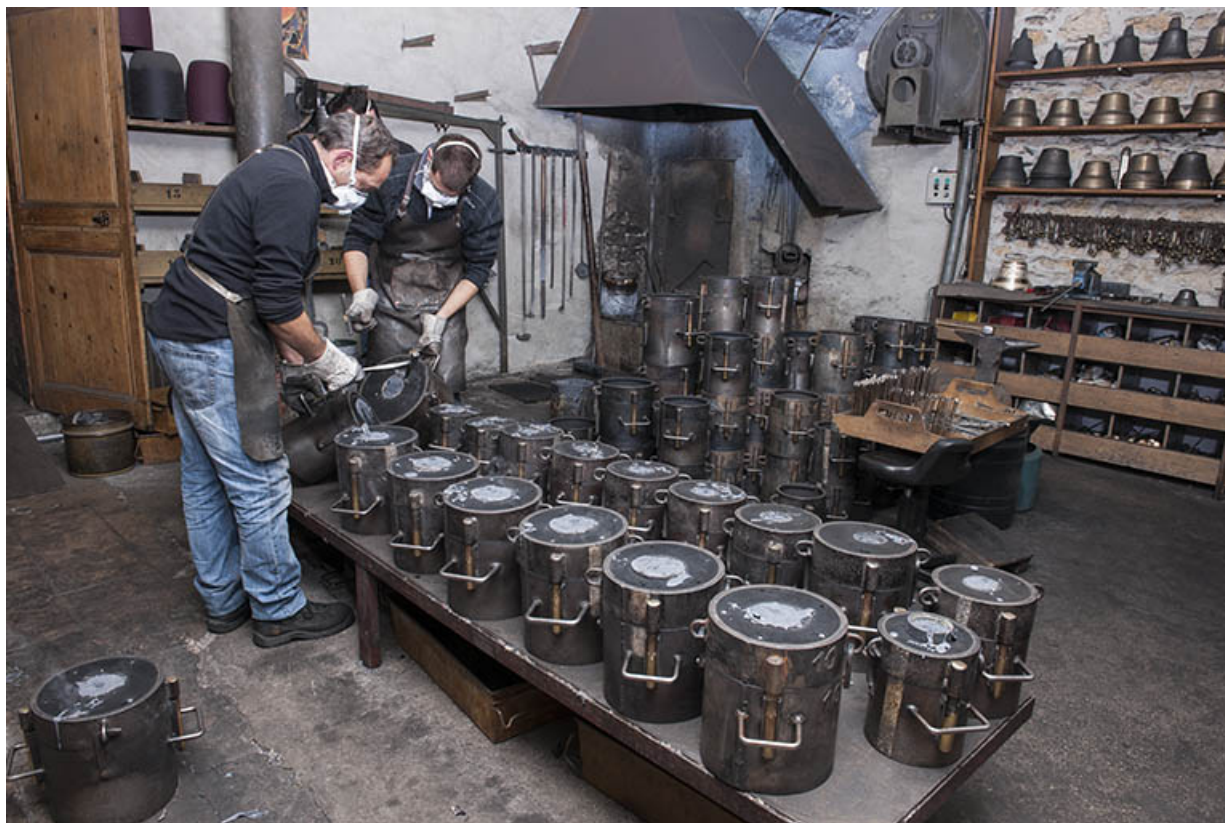
Démoulage (1).

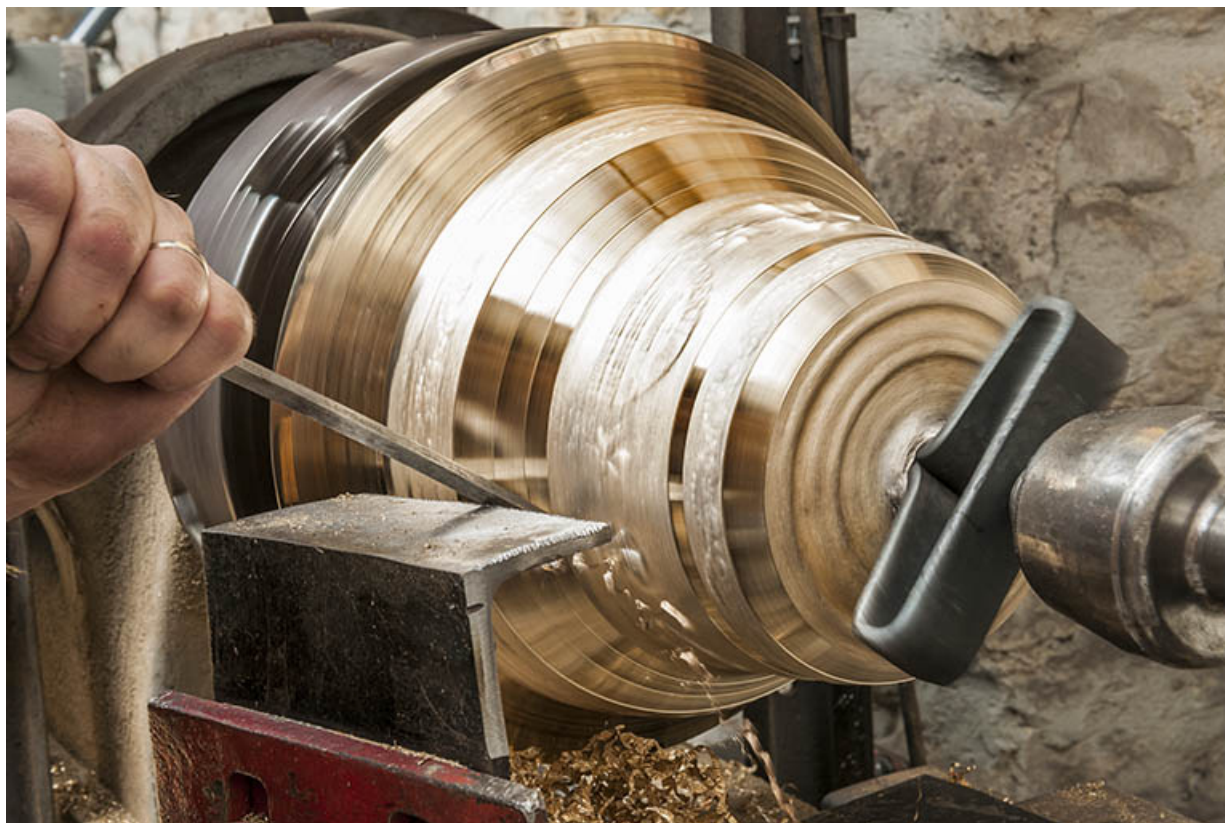
Tournage d'une cloche. Détail.
