## FONDERIE DE CLOCHES CHARLES OBERTINO

Bourgogne-Franche-Comté, Doubs  
Labergement-Sainte-Marie  
15 rue de la Fonderie

Dossier IA25001432 réalisé en  
2015

Auteur(s) : Raphaël Favereaux

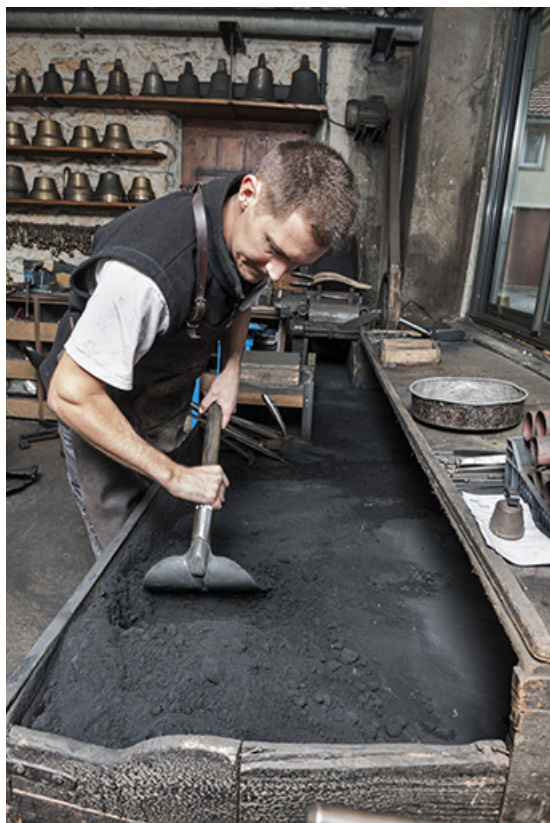
**Préparation du sable silico-argileux.**

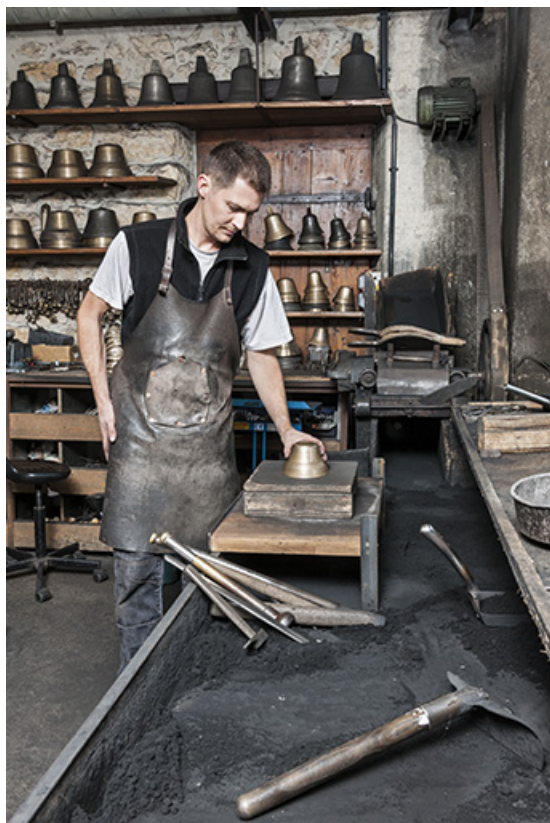
**Moulage. Positionnement du modèle (donne l'empreinte extérieure).**

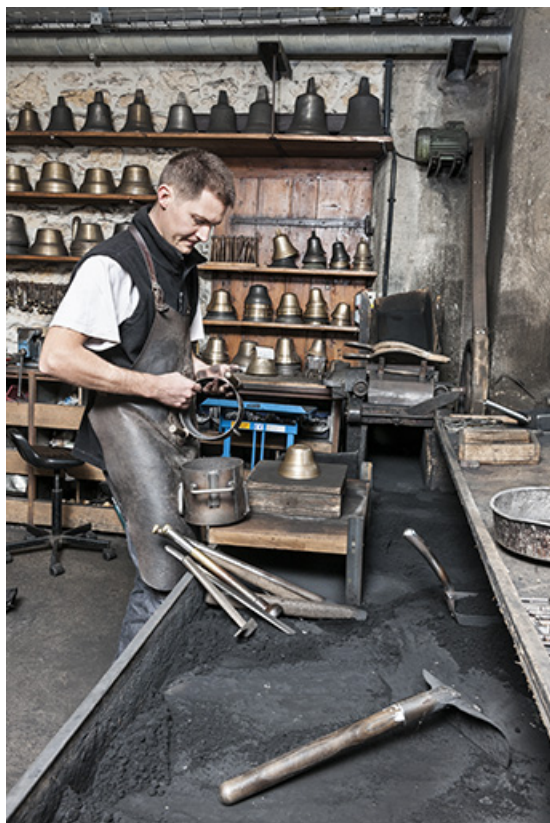
**Moulage. Préparation du châssis.**

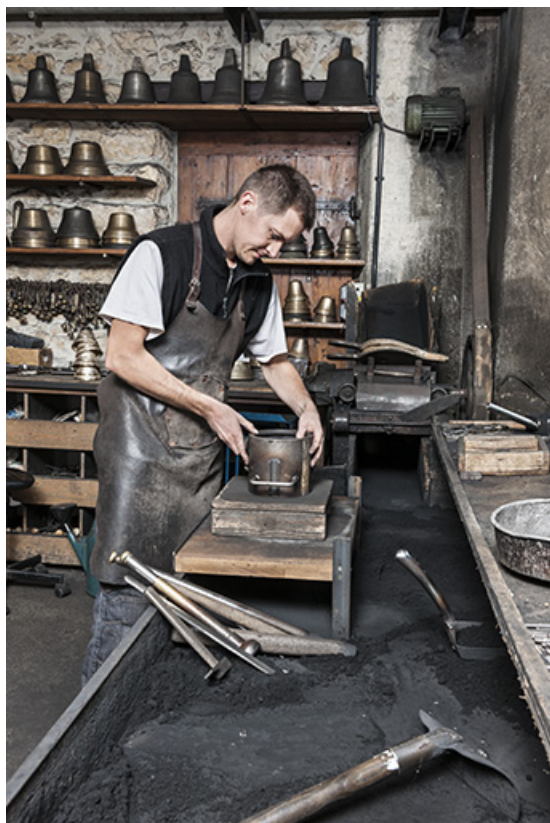
**Moulage. Pose du châssis.**

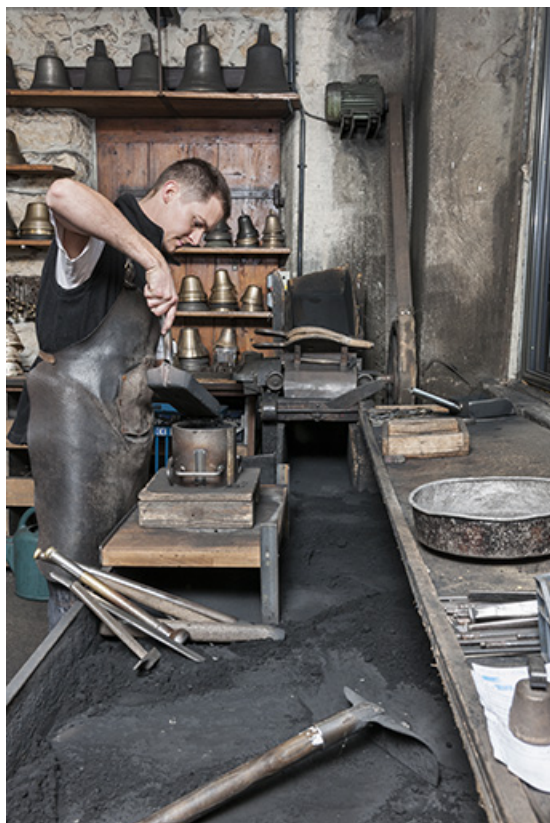
**Moulage. Remplissage du châssis.**

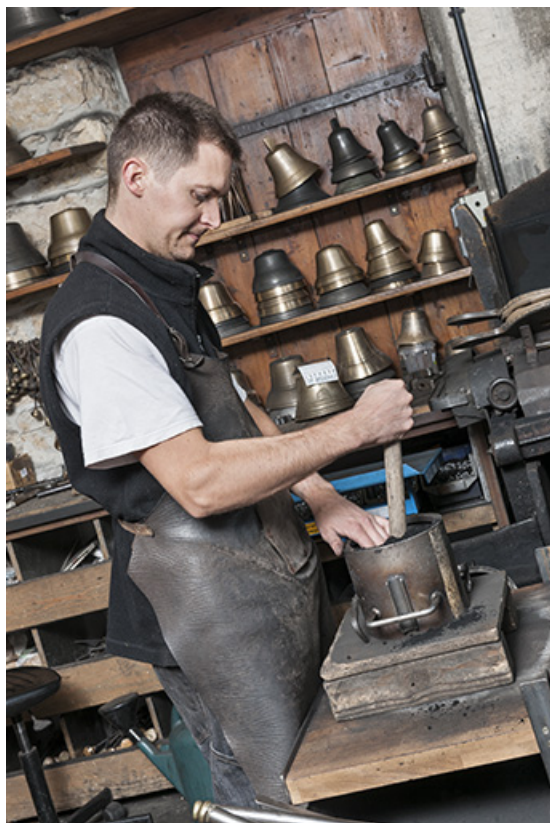
**Moulage. Tassage au fouloir.**

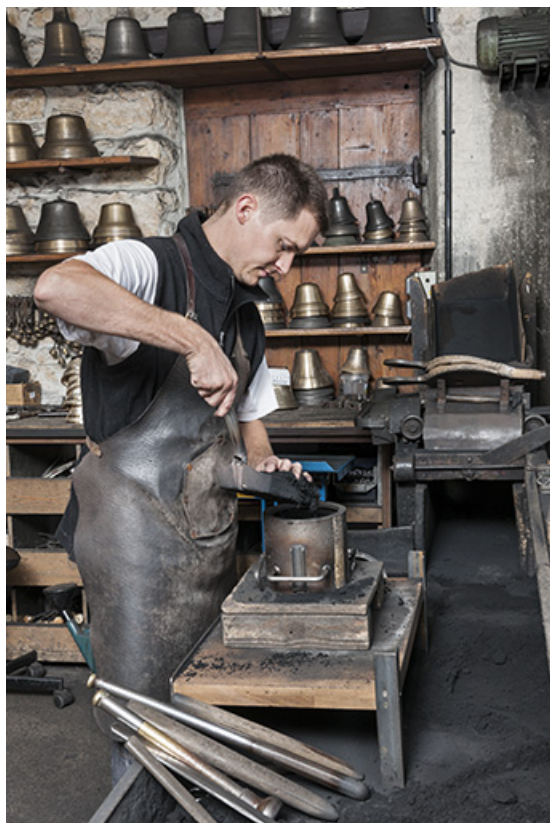
**Moulage. Le châssis est complété après tassage.**  
25, Labergement-Sainte-Marie, 15 rue de la Fonderie

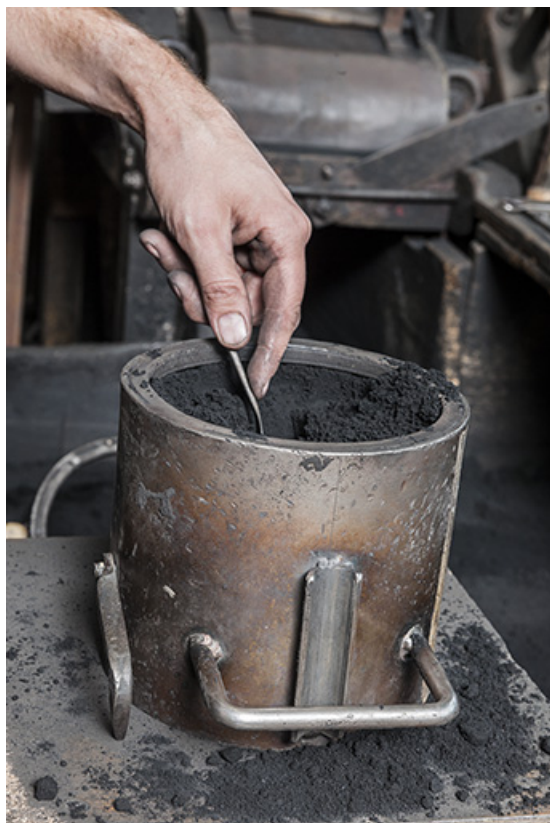
**Moulage. Tassage à la spatule.**

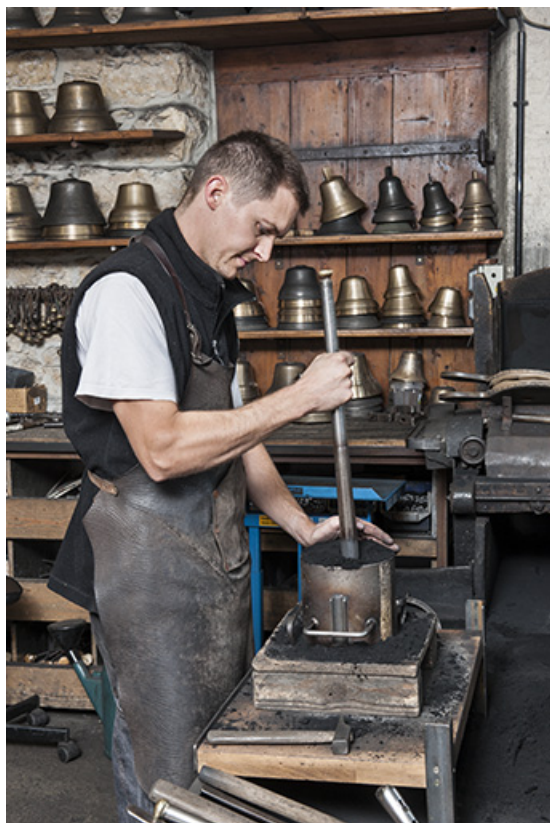
**Moulage. Tassage au fouloir métallique (1).**

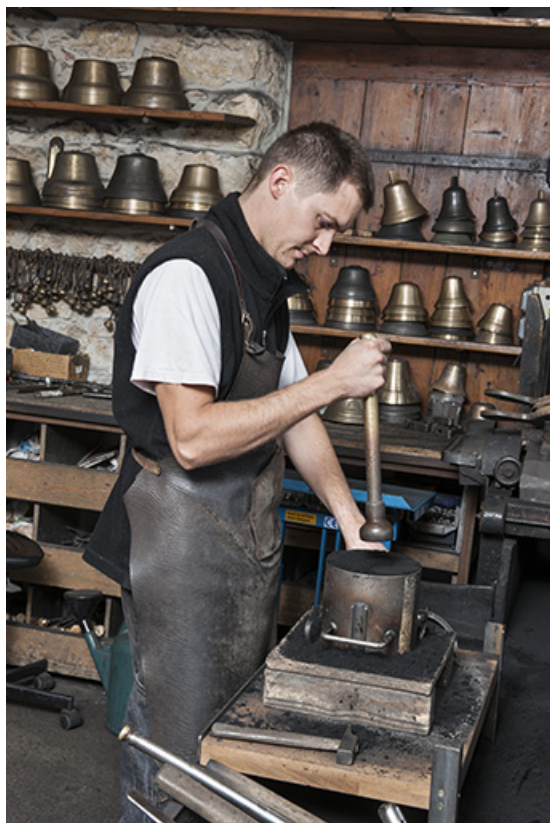
**Moulage. Tassage au fouloir métallique (2).**

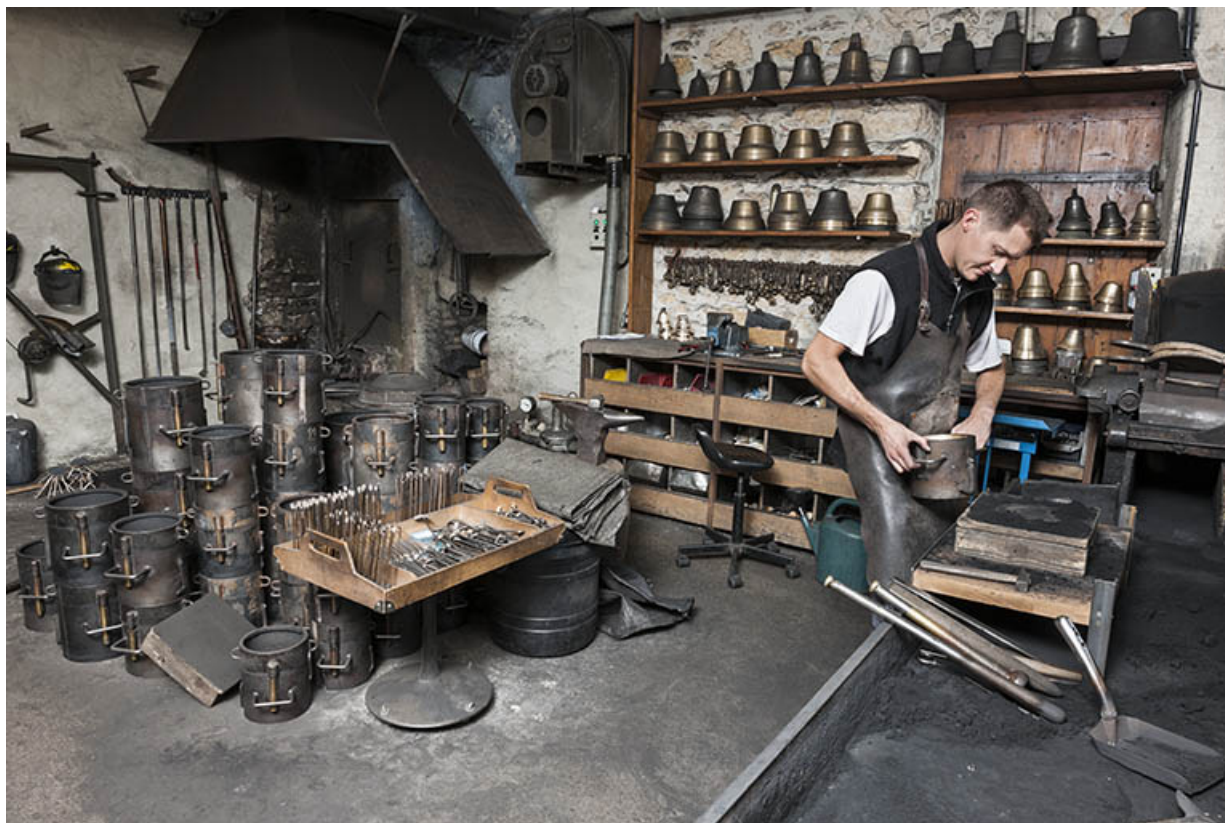
**Moulage. Le châssis est retourné.**

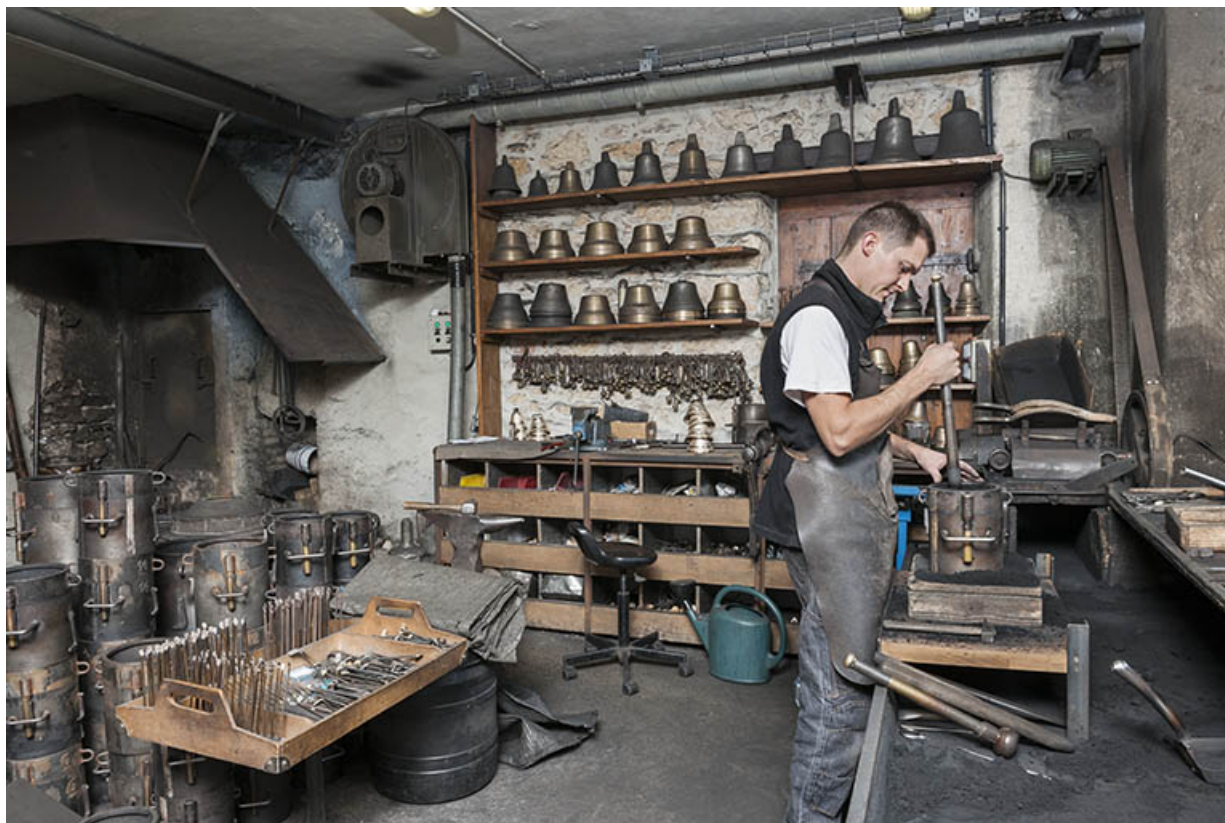
**Moulage. Tassage du sable dans la partie supérieure du châssis.**

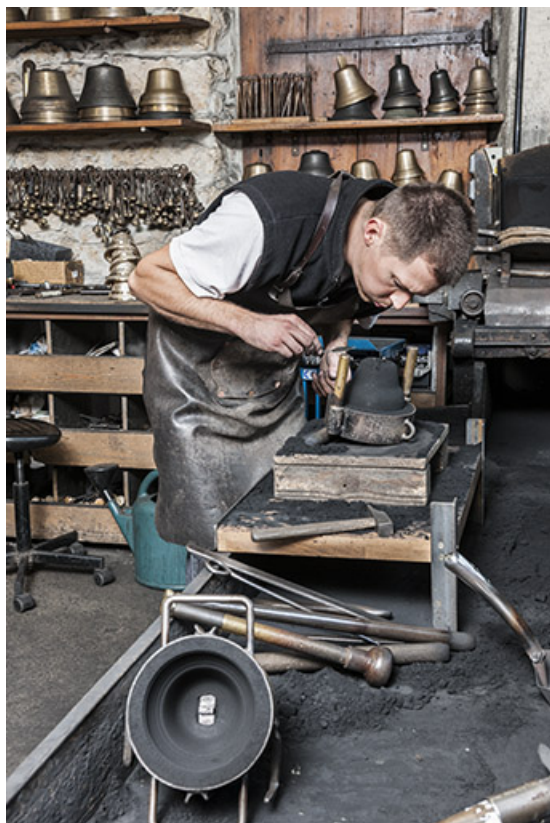
**Moulage. Travail de finition à la spatule.**

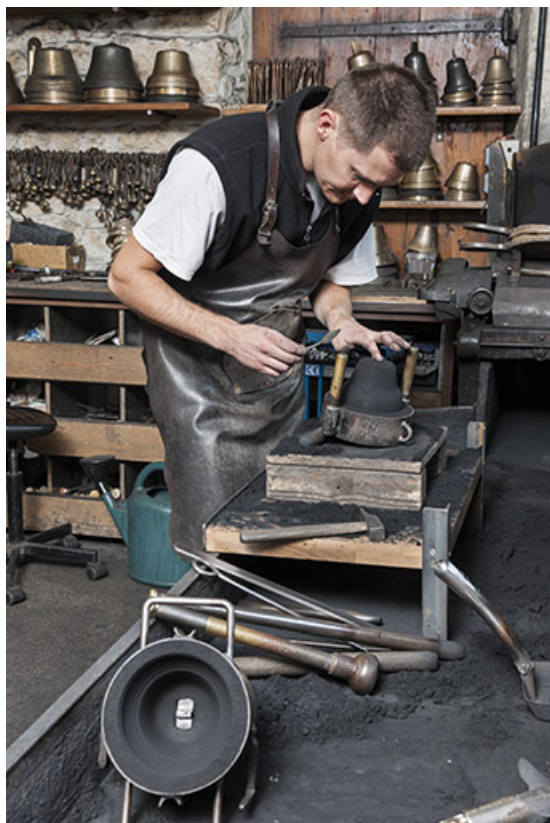
**Moulage. Finition (perçement d'orifices pour l'attache du battant).**

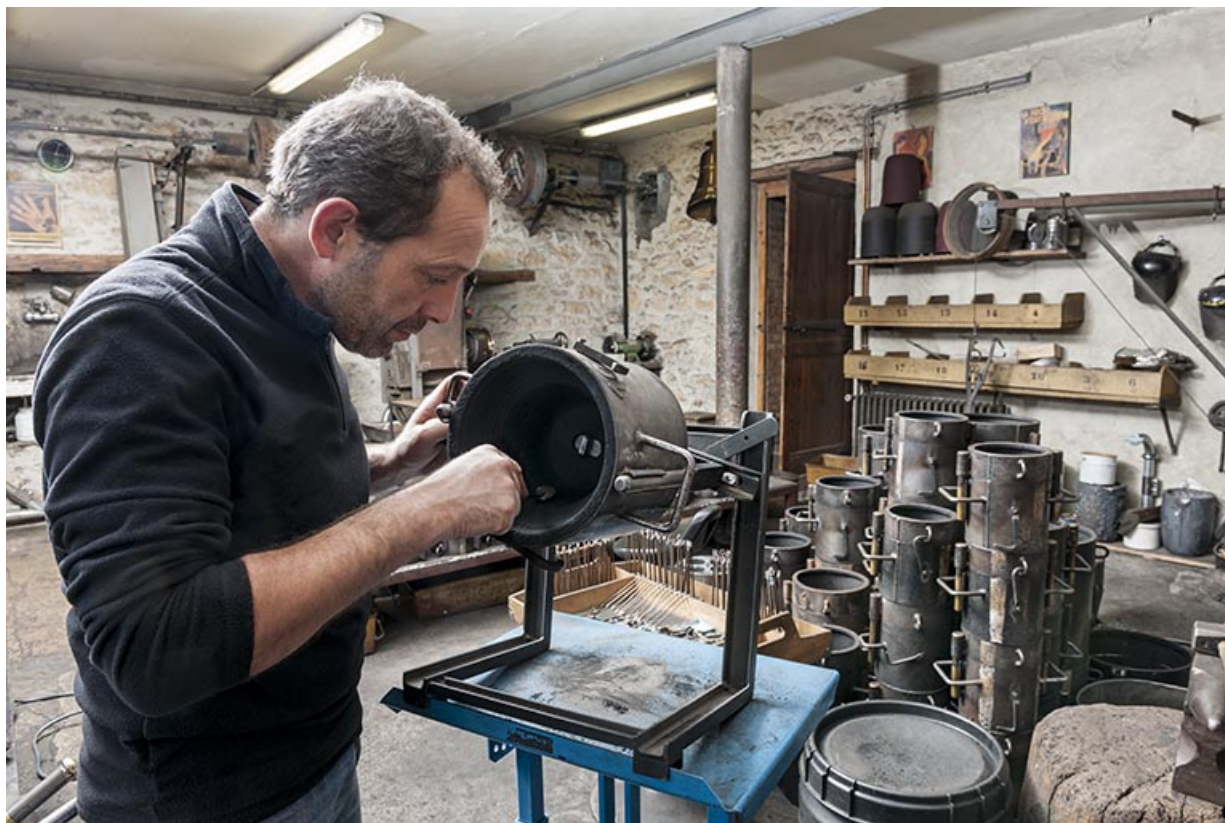
**Marquage d'un moulage (1).**

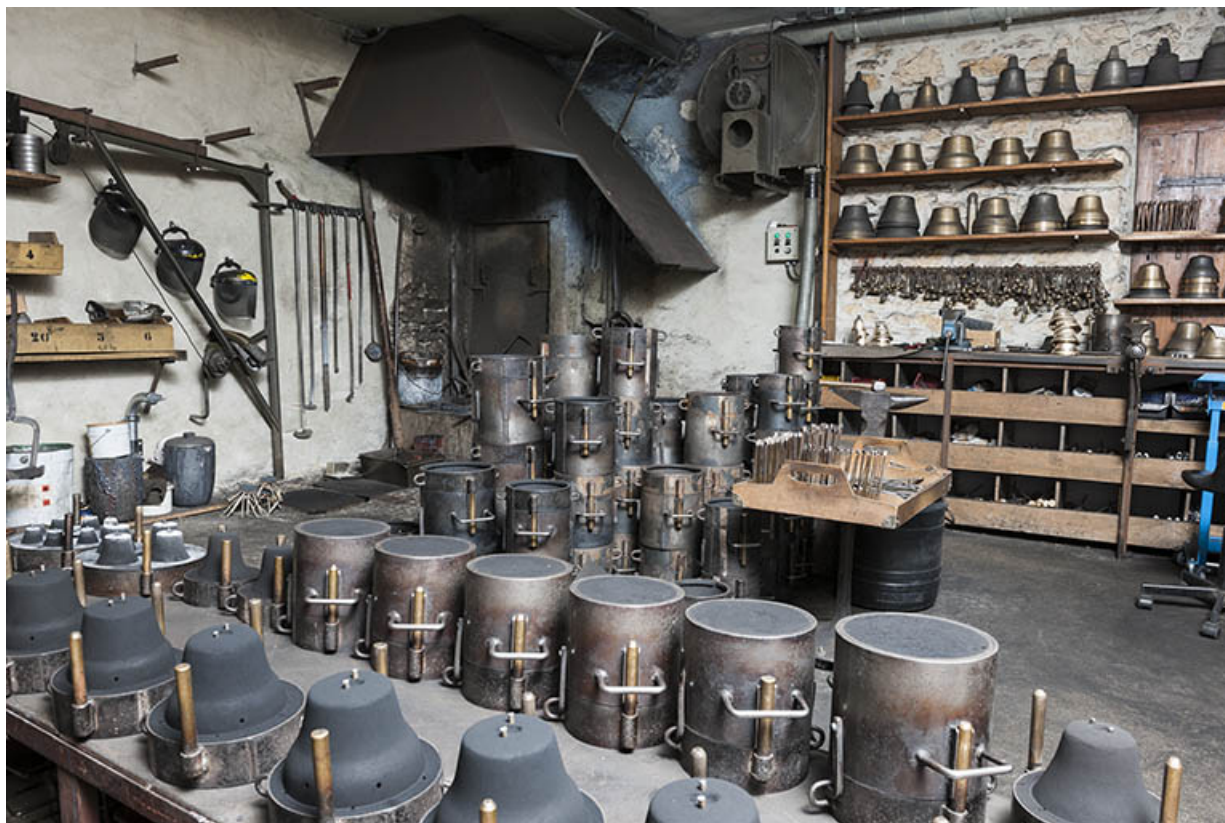
**Atelier de fonderie : moulages, châssis, foyer et modèles.**  
25, Labergement-Sainte-Marie, 15 rue de la Fonderie

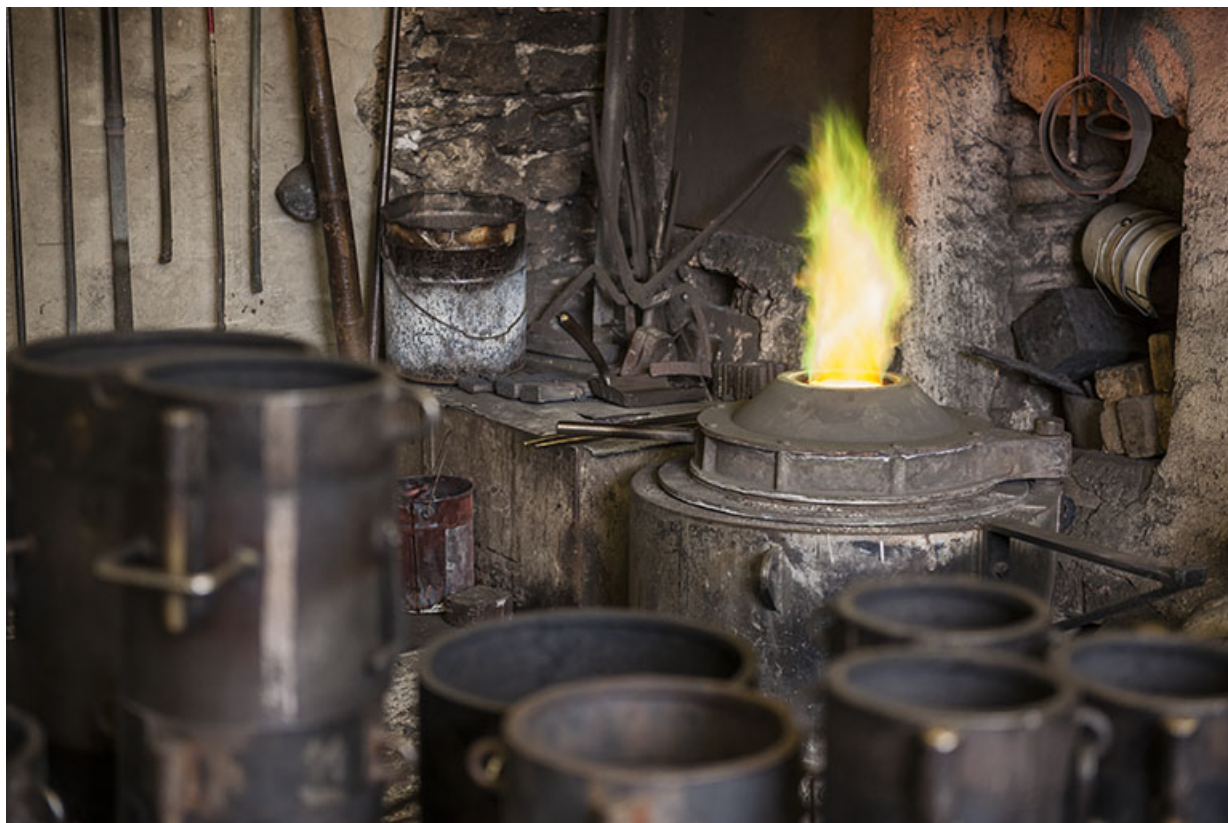
**Le four à creuset.**

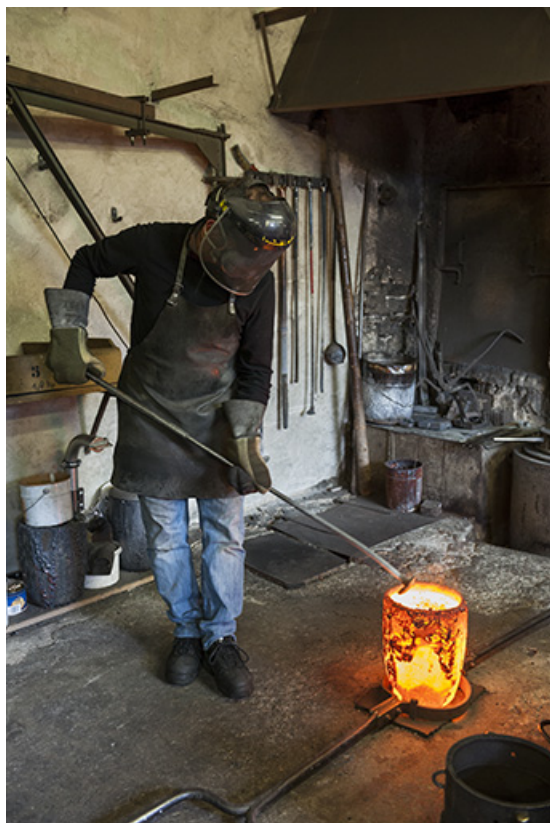
**Poche de bronze en fusion. L'opérateur retire le laitier (scories) (1).**  
25, Labergement-Sainte-Marie, 15 rue de la Fonderie

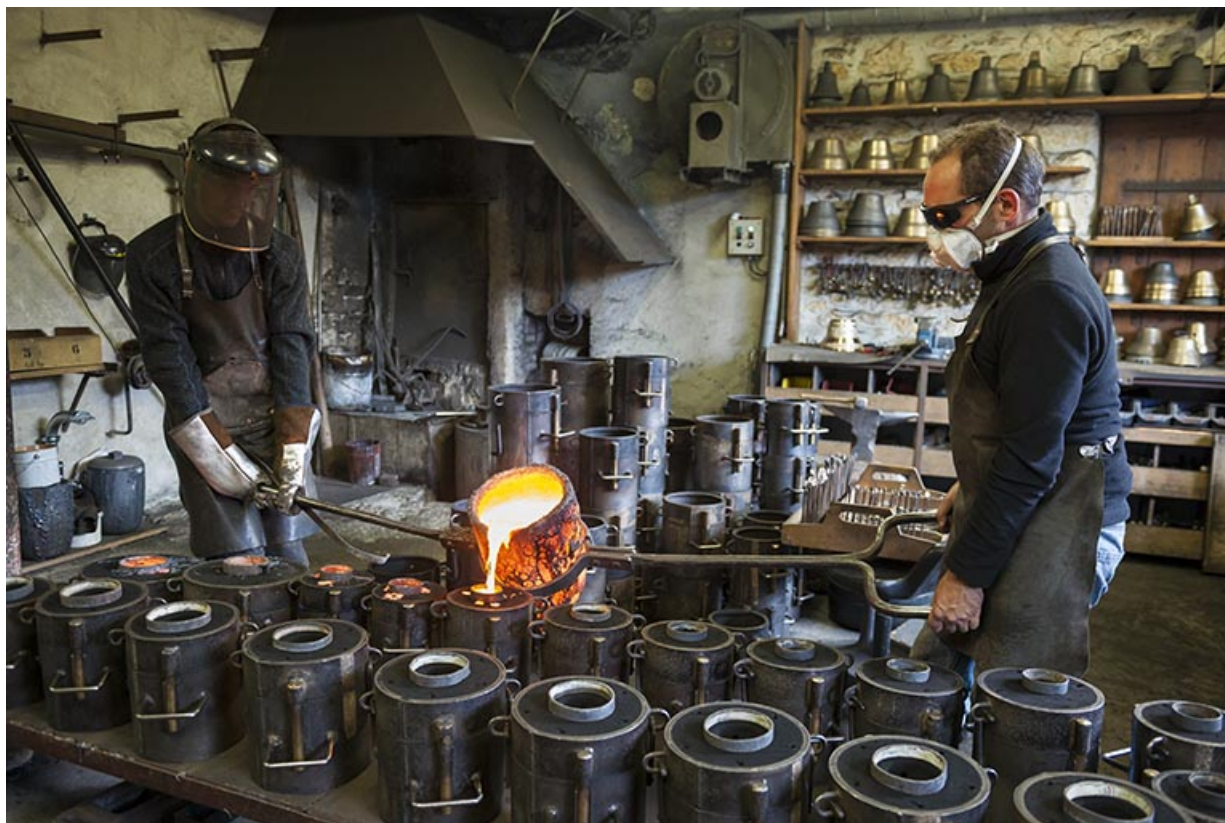
**Coulée (1).**

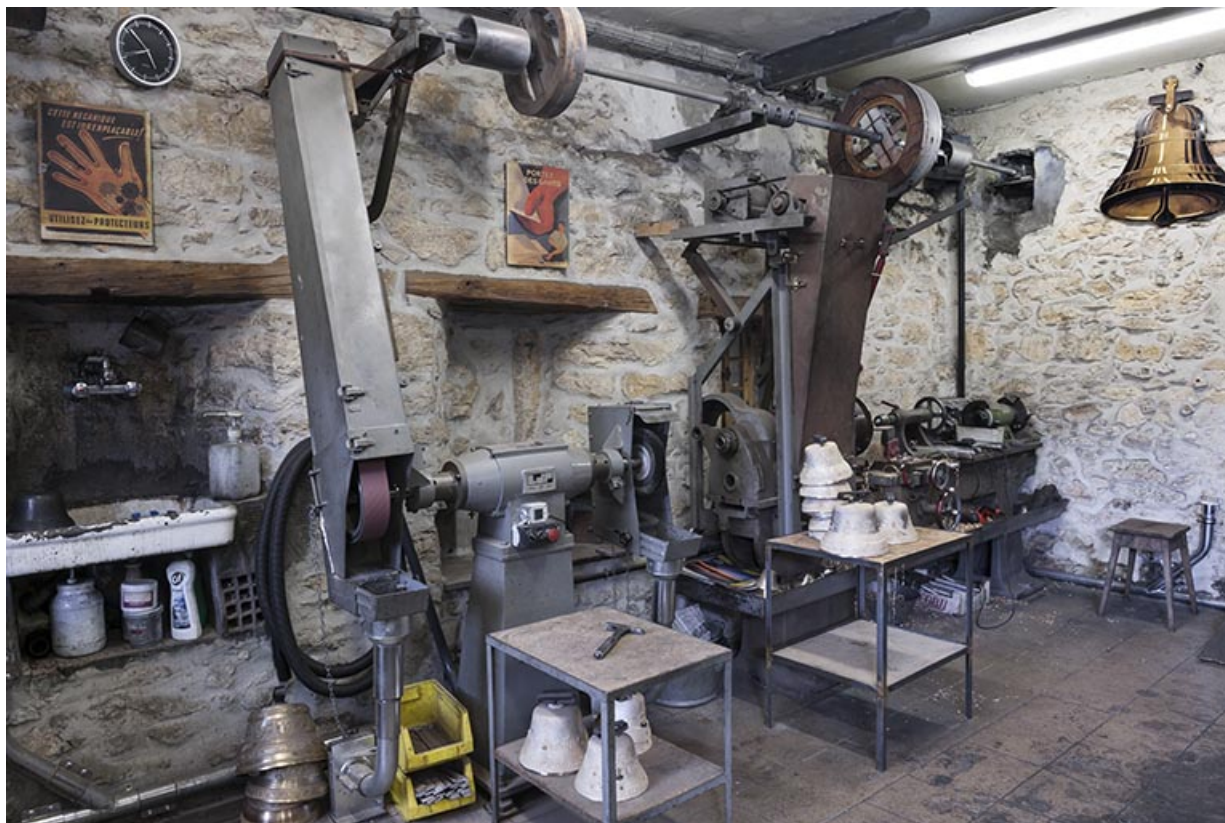
**Postes d'ébarbage (meulage) et de tournage (1).**  
25, Labergement-Sainte-Marie, 15 rue de la Fonderie

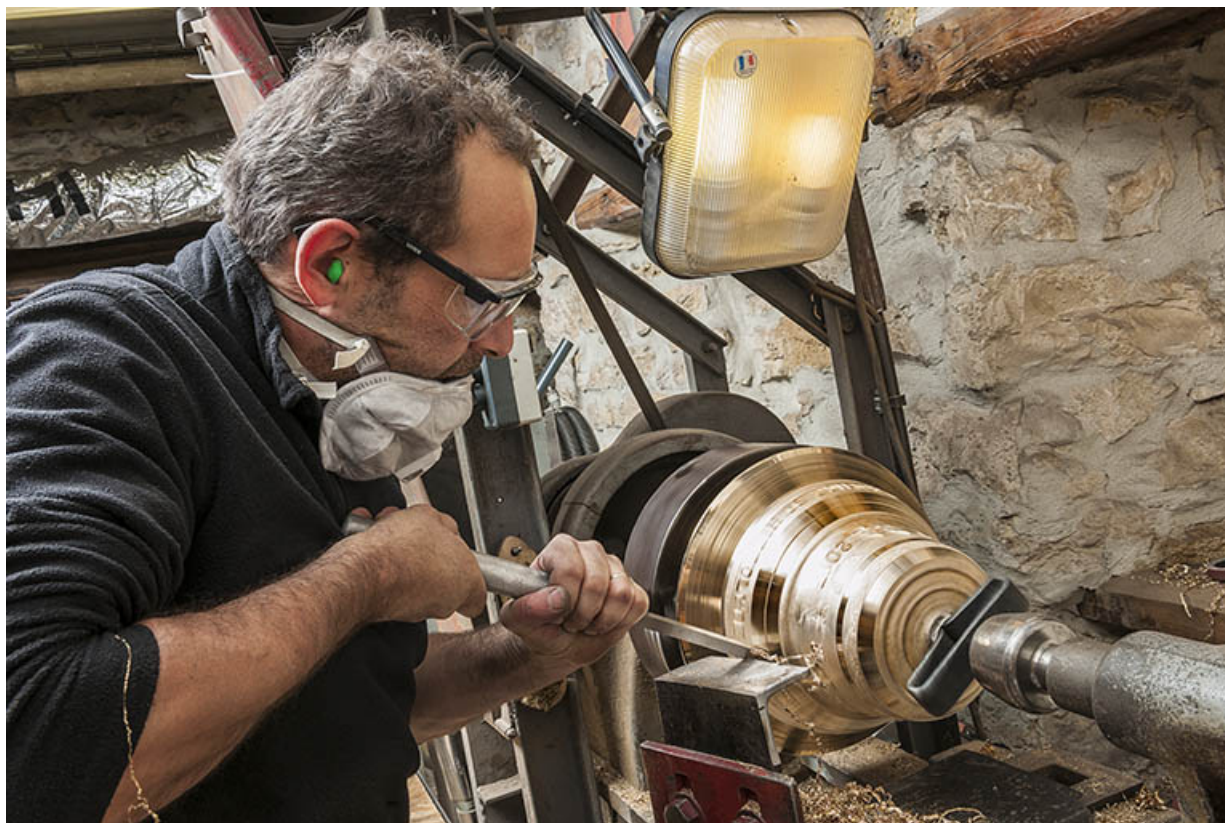
**Tournage d'une cloche (1).**
