FONDERIE DE CLOCHES CHARLES OBERTINO

Bourgogne-Franche-Comté, Doubs
Labergement-Sainte-Marie
15 rue de la Fonderie

Dossier IA25001432 réalisé en
2015

Auteur(s) : Raphaël Favereaux

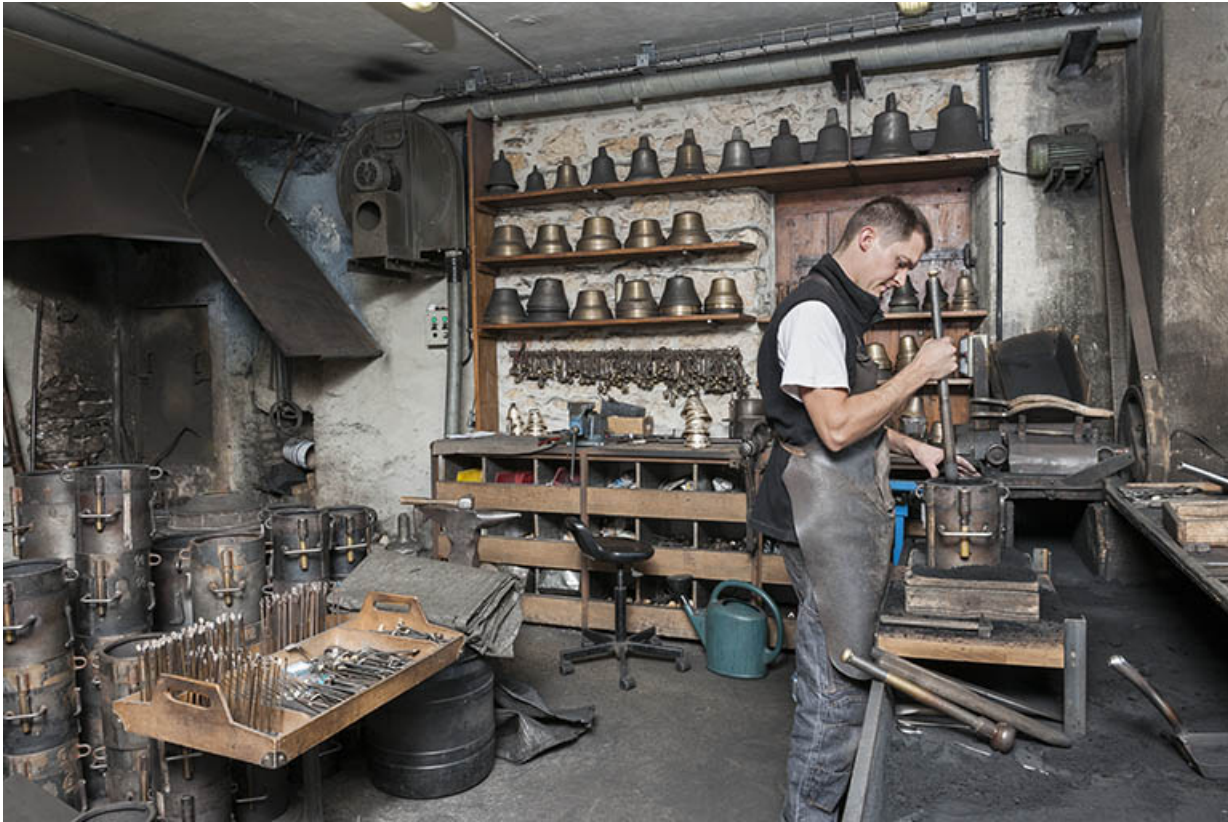
Moulage. Tassage du sable dans la partie supérieure du châssis.

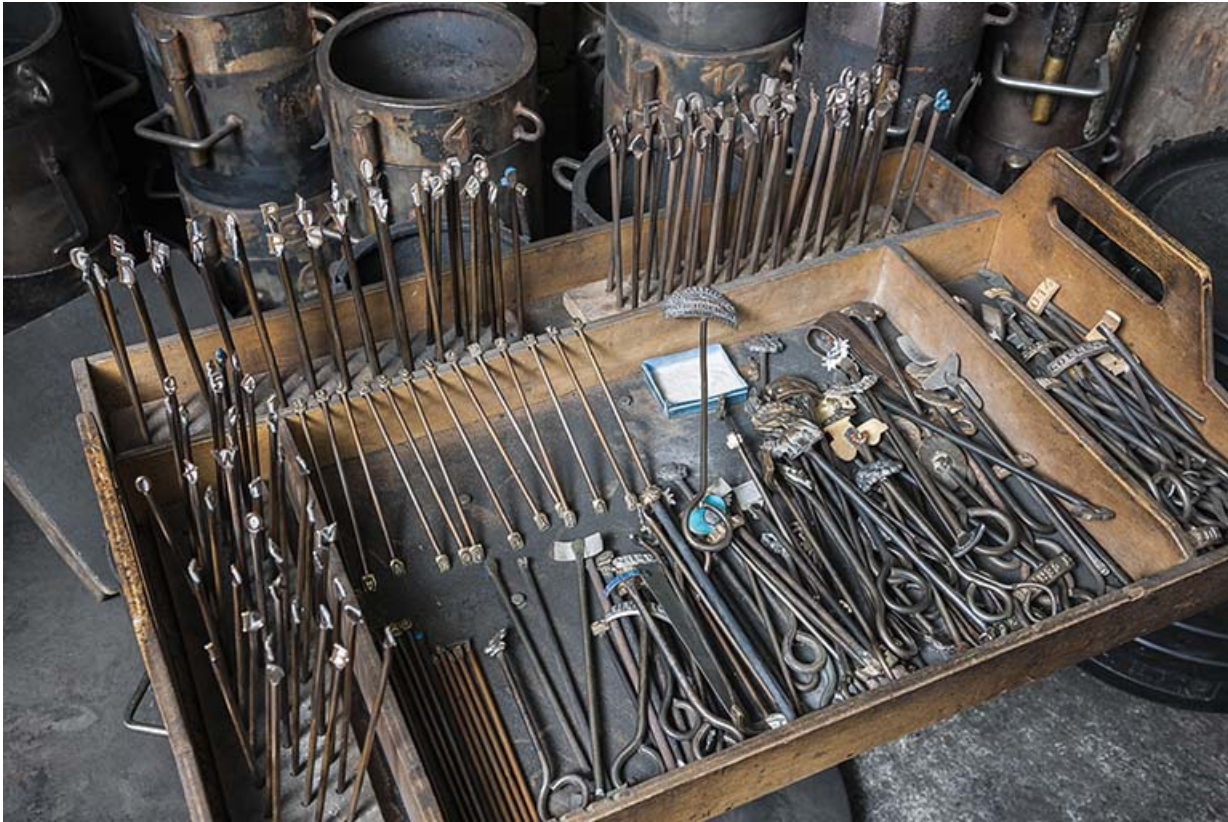
Outils de marquage.
