FONDERIE DE CLOCHES CHARLES OBERTINO

Bourgogne-Franche-Comté, Doubs Labergement-Sainte-Marie 15 rue de la Fonderie

Dossier IA25001432 réalisé en 2015

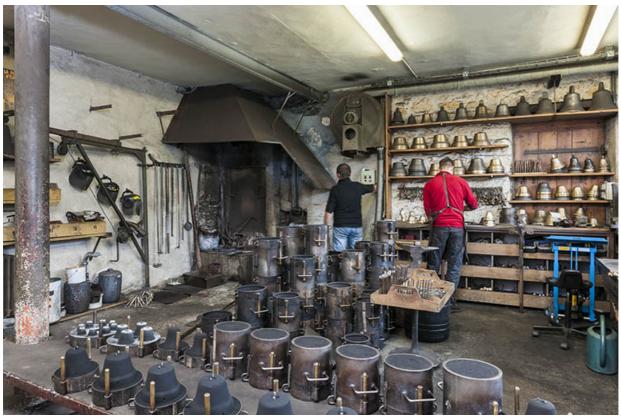
Atelier de fonderie. Vue d'ensemble.

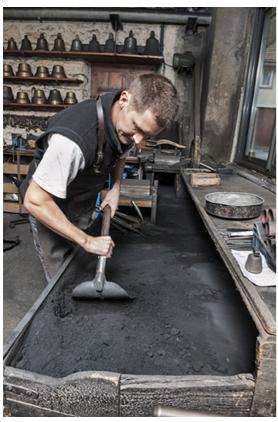
Préparation du sable silico-argileux. 25, Labergement-Sainte-Marie, 15 rue de la Fonderie

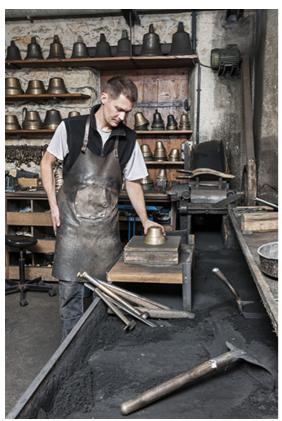
Moulage. Positionnement du modèle (donne l'empreinte extérieure). 25, Labergement-Sainte-Marie, 15 rue de la Fonderie

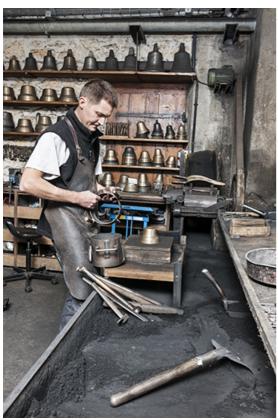
Moulage. Préparation du châssis. 25, Labergement-Sainte-Marie, 15 rue de la Fonderie

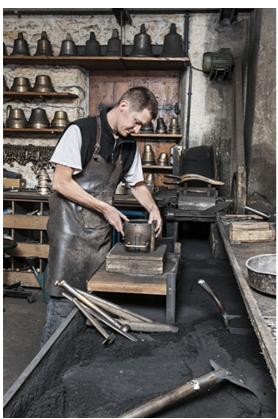
Moulage. Pose du châssis. 25, Labergement-Sainte-Marie, 15 rue de la Fonderie

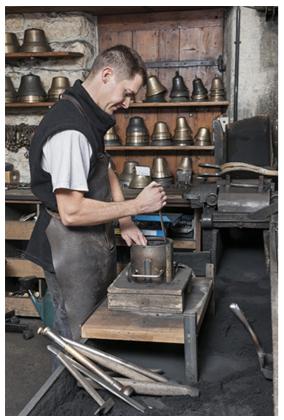
Moulage. Tassage.

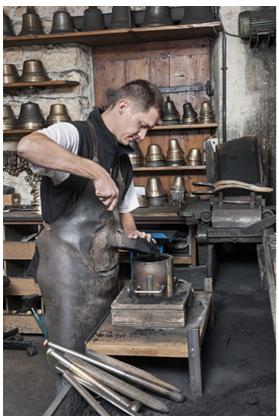
Moulage. Le châssis est complété après tassage. 25, Labergement-Sainte-Marie, 15 rue de la Fonderie

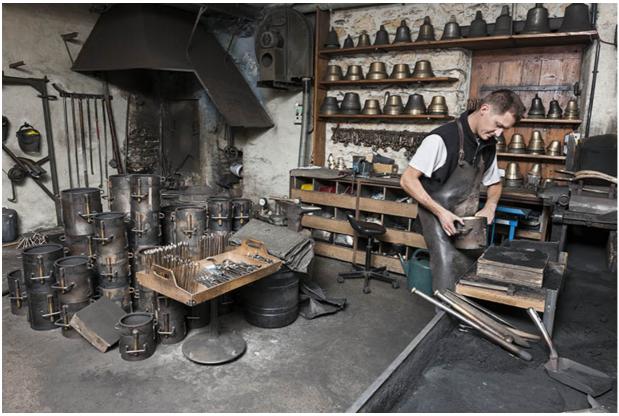
Moulage. Le châssis est retourné.

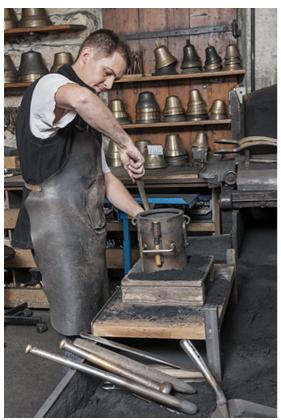
Moulage. Pose de la partie supérieure du châssis. 25, Labergement-Sainte-Marie, 15 rue de la Fonderie

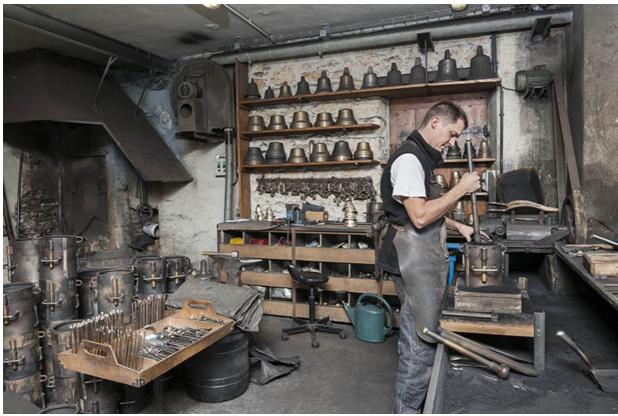
Moulage. Tassage du sable dans la partie supérieure du châssis. 25, Labergement-Sainte-Marie, 15 rue de la Fonderie

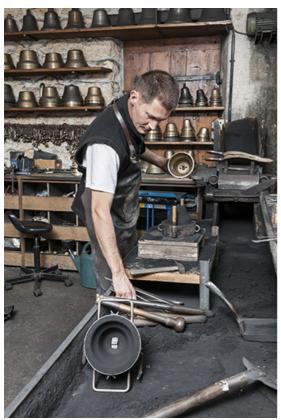
Moulage. Séparation du châssis pour retirer le modèle. 25, Labergement-Sainte-Marie, 15 rue de la Fonderie

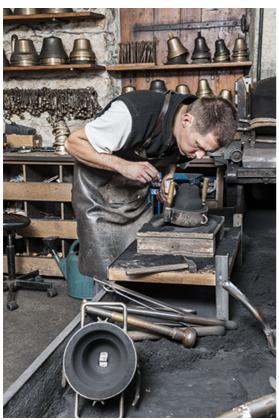
Moulage. Travail de finition à la spatule. 25, Labergement-Sainte-Marie, 15 rue de la Fonderie

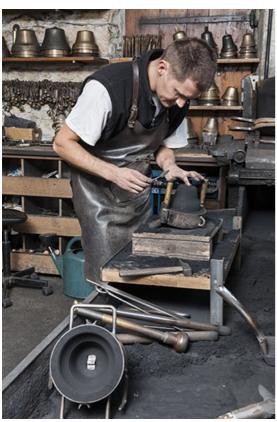
Moulage. Finition (percement d'orifices pour l'attache du battant). 25, Labergement-Sainte-Marie, 15 rue de la Fonderie

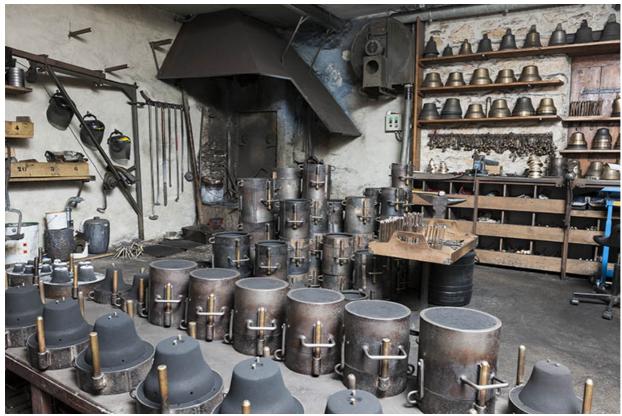
Atelier de fonderie : moulages, châssis, foyer et modèles. 25, Labergement-Sainte-Marie, 15 rue de la Fonderie

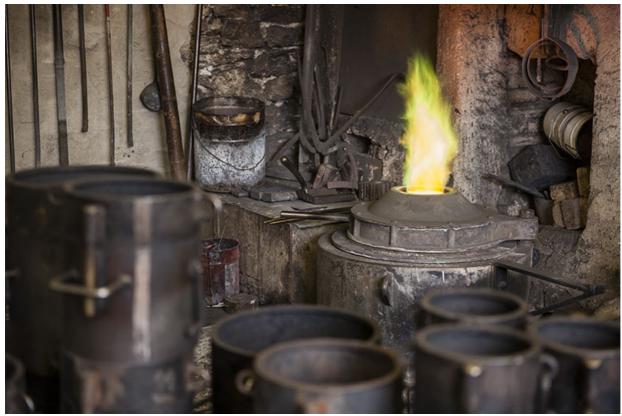
Le four à creuset. 25, Labergement-Sainte-Marie, 15 rue de la Fonderie

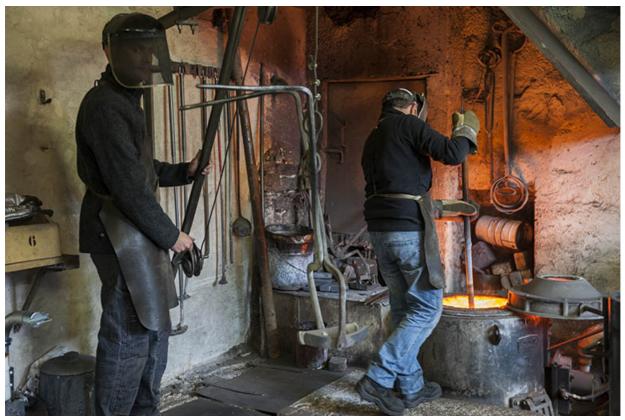
Préparation de la potence pour lever la poche de bronze en fusion (creuset). 25, Labergement-Sainte-Marie, 15 rue de la Fonderie

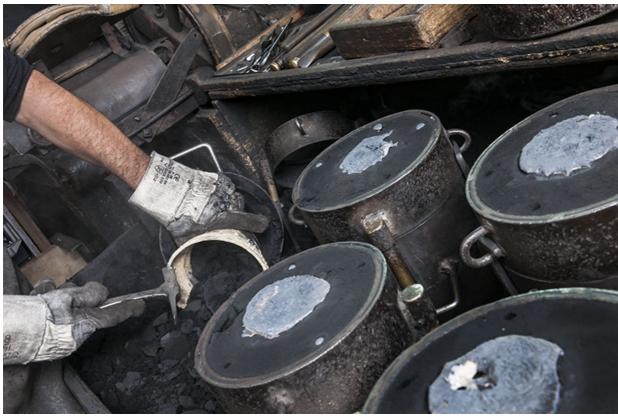
Démoulage. Extraction de la cloche (1). 25, Labergement-Sainte-Marie, 15 rue de la Fonderie

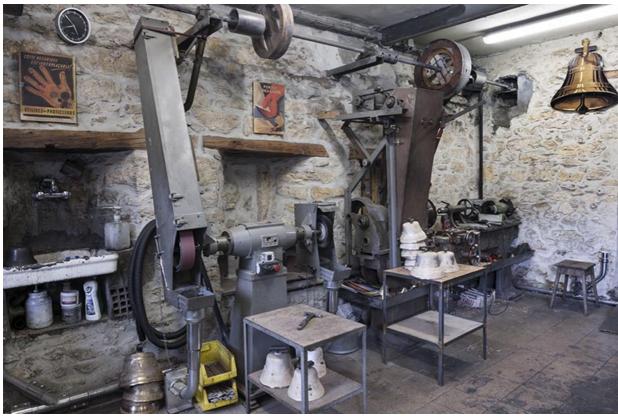
Postes d'ébarbage (meulage) et de tournage (1). 25, Labergement-Sainte-Marie, 15 rue de la Fonderie

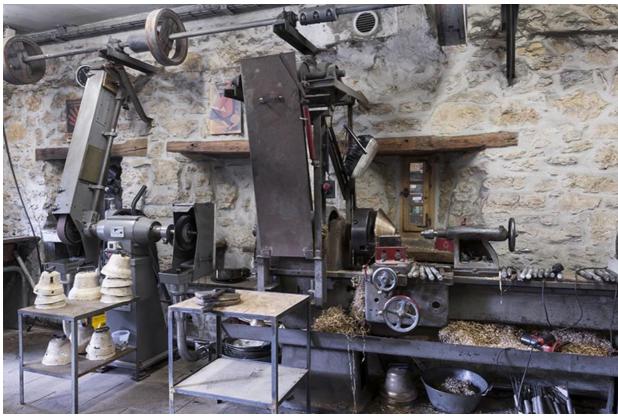
Postes d'ébarbage (meulage) et de tournage (2). 25, Labergement-Sainte-Marie, 15 rue de la Fonderie

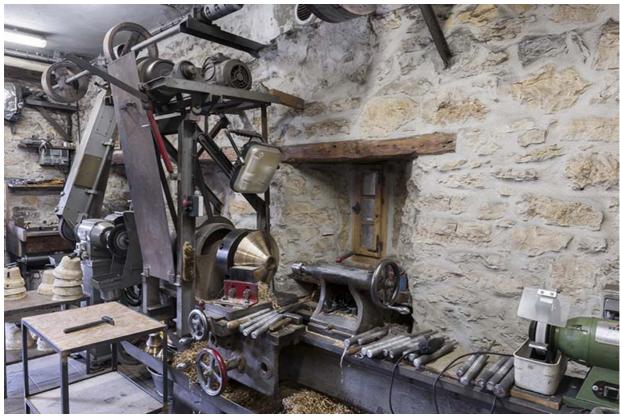
Postes d'ébarbage (meulage) et de tournage (3). 25, Labergement-Sainte-Marie, 15 rue de la Fonderie
