IMMEUBLE ET ATELIER D'HORLOGERIE VUILLIN FRÈRES

Bourgogne-Franche-Comté, Doubs
Villers-le-Lac
9 rue Virgile Cupillard

Dossier IA25001487 réalisé en 2015 revu en 2016
Auteur(s) : Laurent Poupart

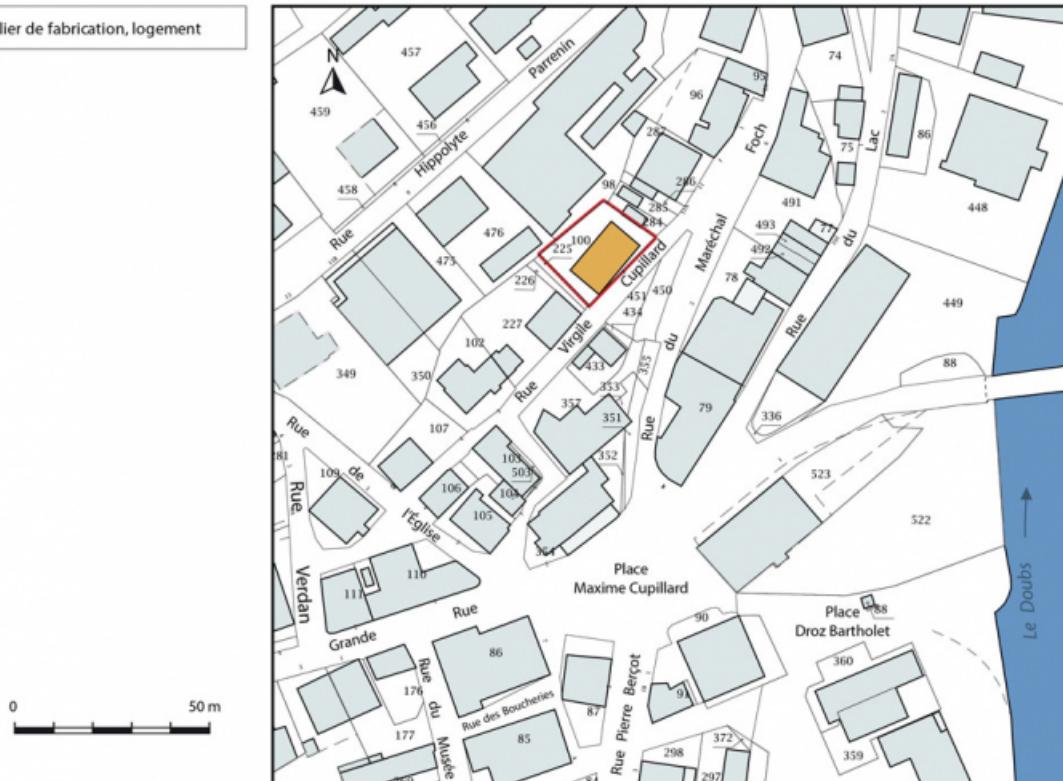
Plan-masse et de situation.

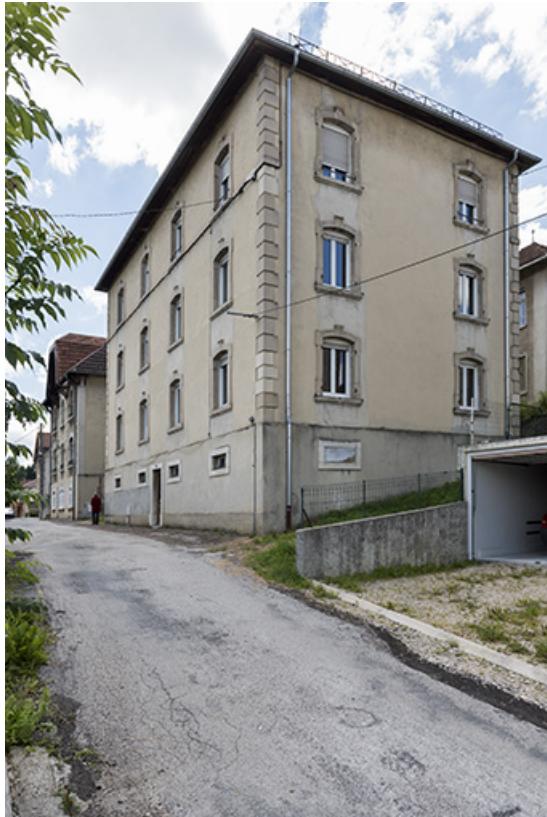
Façades antérieure et latérale droite.

Le bâtiment a des murs de moellons calcaires enduits et un toit à longs pans, pignons couverts et tuiles mécaniques. Il comporte un étage de soubassement, un rez-de-chaussée surélevé et deux étages carrés, accessibles par un escalier dans-œuvre en bois tournant à retours. La façade principale semble être celle située à l'arrière (ouest), celle sur la rue Cupillard (est) étant massive et sévère au niveau du soubassement. Les baies, à encadrement en pierre et sommées d'un arc surbaissé avec clé saillante, sont identiques à celle du bâtiment voisin (au n° 11).

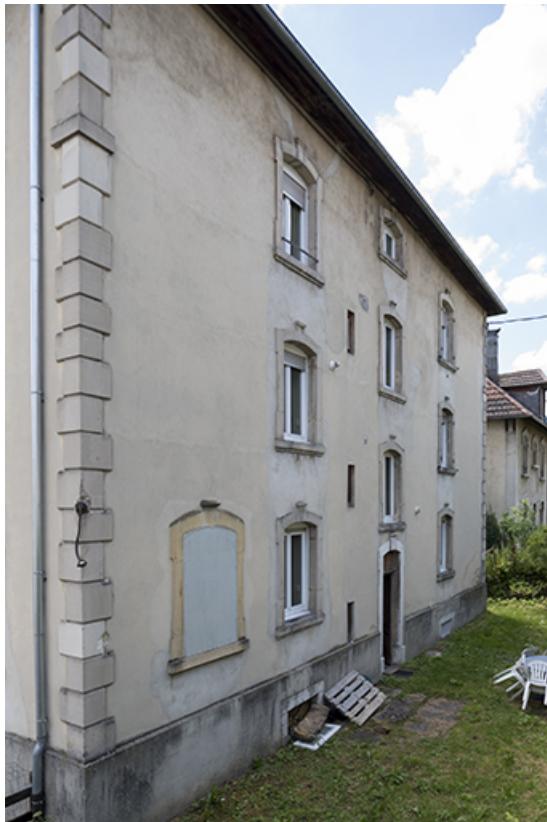
Façade postérieure, de trois quarts gauche.
