## MAISON ET ATELIER DE GALVANOPLASTIE DE RENÉ CAILLE

Bourgogne-Franche-Comté, Doubs  
Villers-le-Lac  
les Terres rouges - rue Pierre Berçot

Dossier IA25001495 réalisé en 2015 revu en  
2016

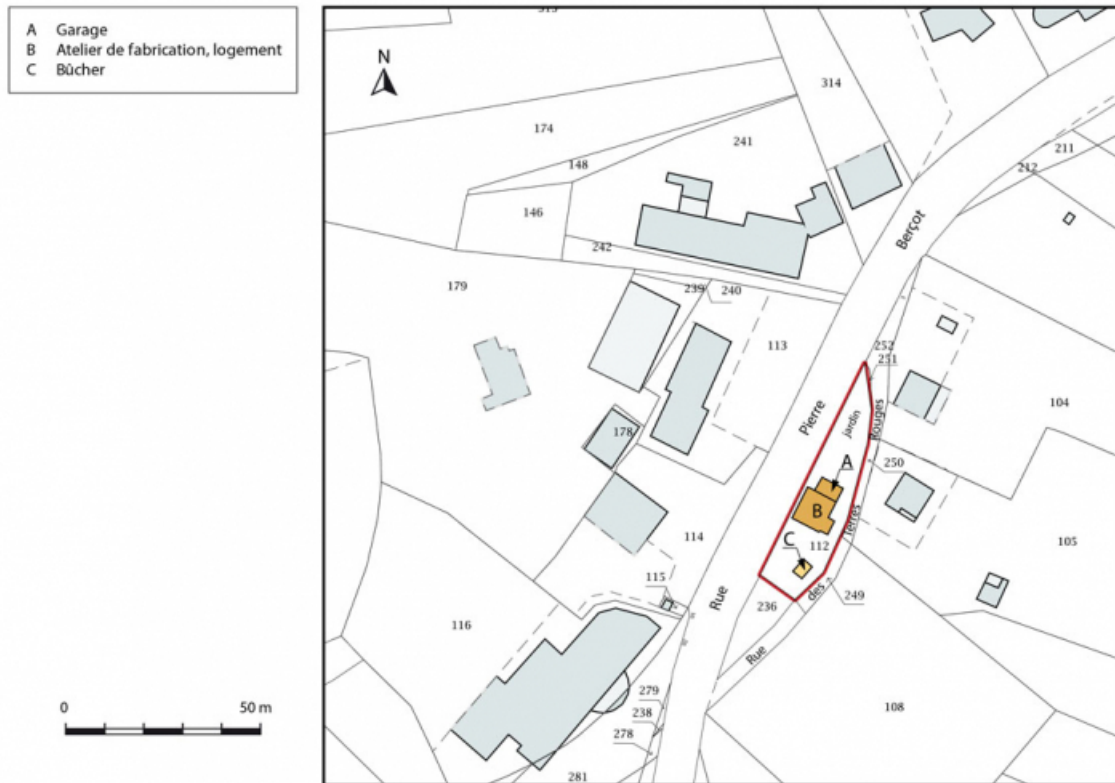
N° de l'illustration : 20162501512NUDA

**Plan-masse et de situation.**

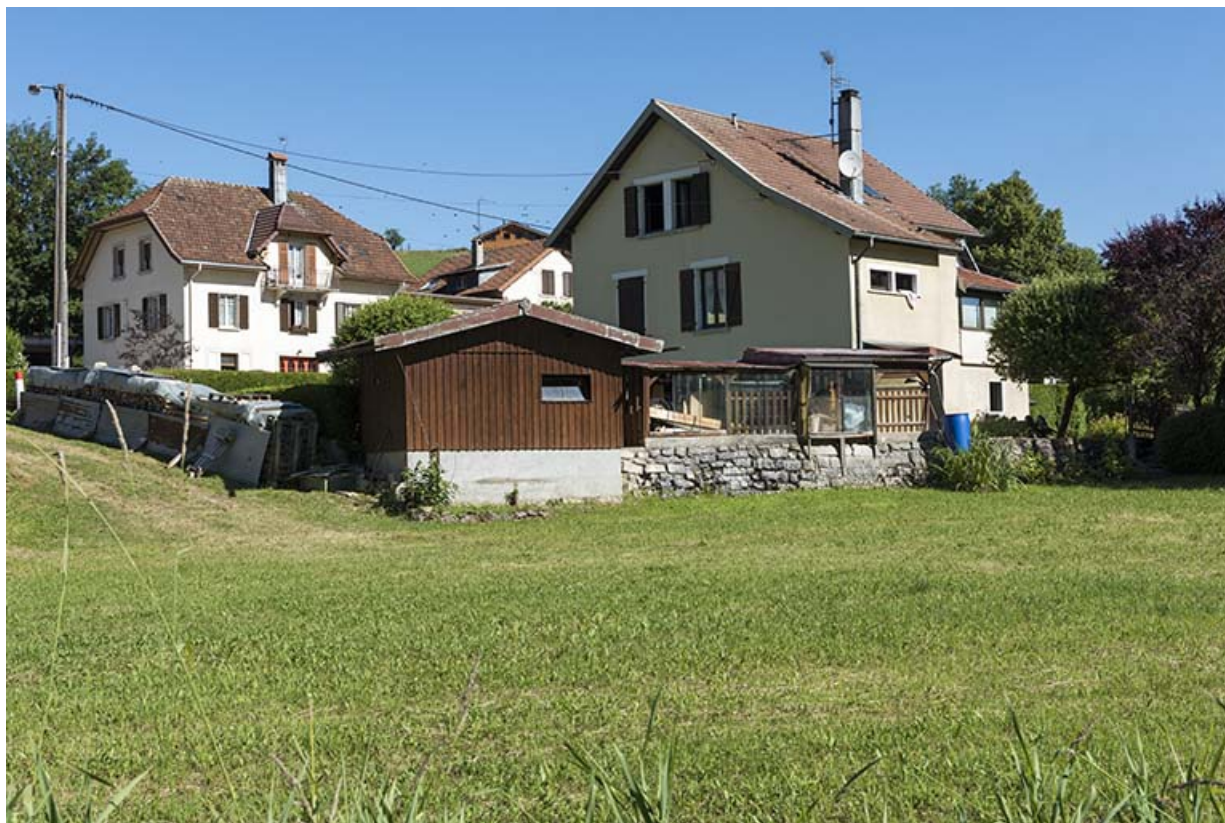
N° de l'illustration : 20162501681NUC4A

**Vue d'ensemble, depuis le sud (façades postérieure et latérale droite).**

Les bâtiments ont des murs enduits : la maison fait vraisemblablement appel aux moellons calcaires et le garage au béton. La première est coiffée d'un toit à longs pans et pignons couverts ; la véranda au-dessus du garage d'un toit à croupes ; toutes deux sont à couverture de tuiles mécaniques. L'étage est desservi par un escalier extérieur droit en béton. Le pignon méridional est percé d'une fenêtre horlogère. Les bûchers, en pan de bois essenté de planches, sont couverts d'un toit à longs pans, pignons couverts et tuiles mécaniques pour le plus grand, d'un toit à un pan métallique pour les deux autres.

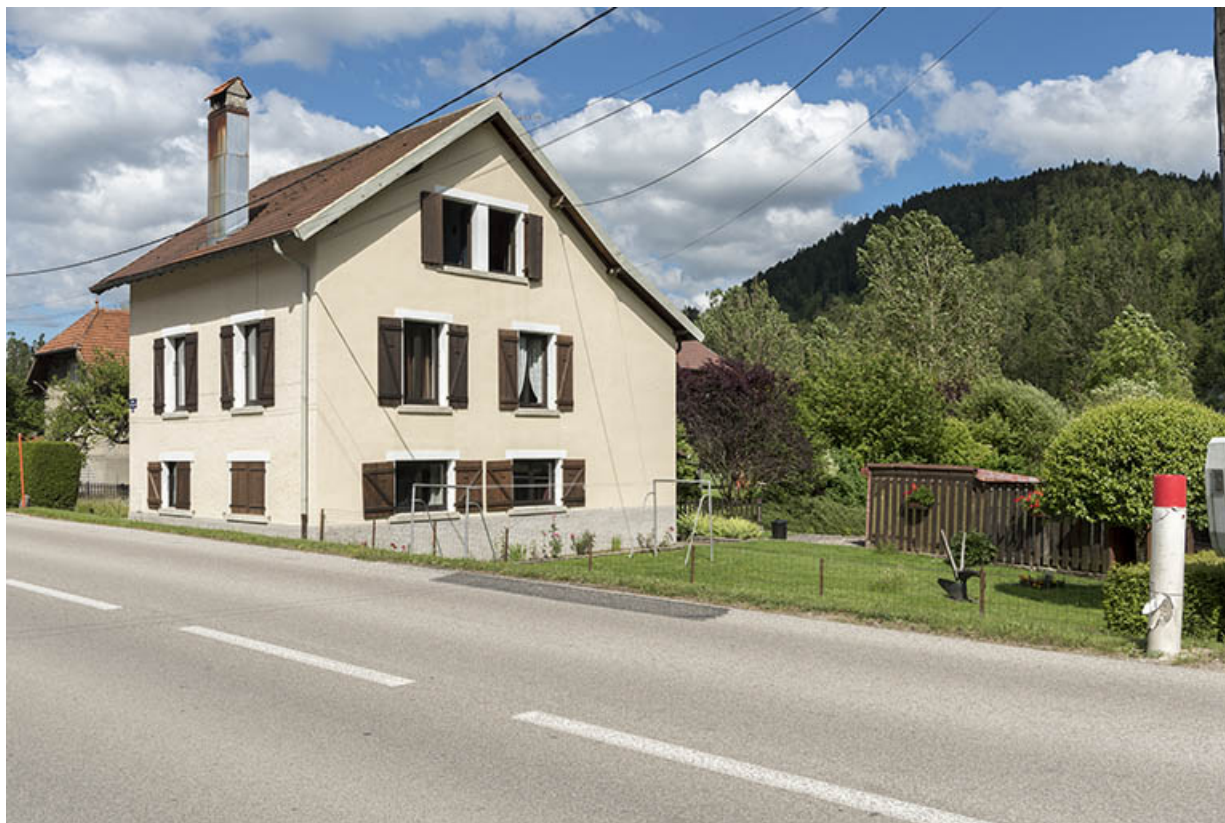
N° de l'illustration : 20162501680NUC4A

**Façades antérieure et latérale droite.**

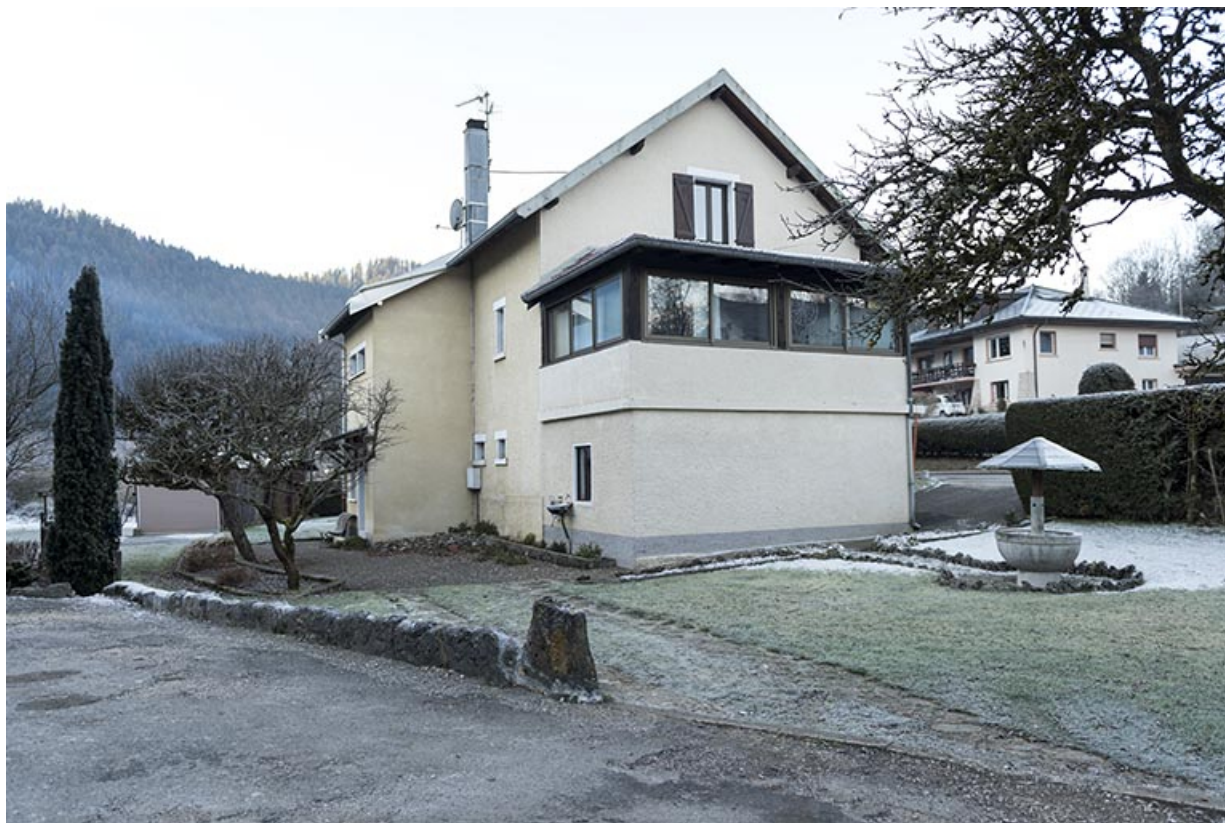
N° de l'illustration : 20162501682NUC4A

**Façades postérieure et latérale gauche.**
