## MAISON ET ATELIER DE GALVANOPLASTIE DE RENÉ CAILLE

Bourgogne-Franche-Comté, Doubs  
Villers-le-Lac  
les Terres rouges - rue Pierre Berçot

Dossier IA25001495 réalisé en 2015 revu en  
2016

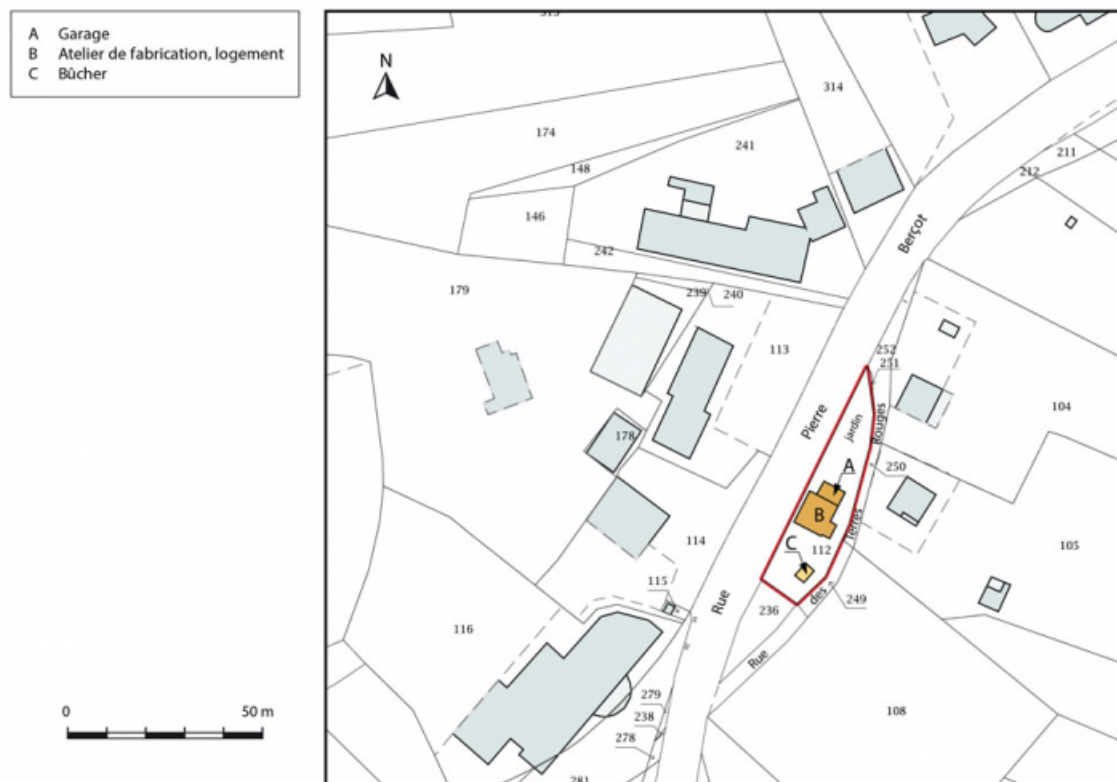
N° de l'illustration : 20162501512NUDA

#### Plan-masse et de situation.

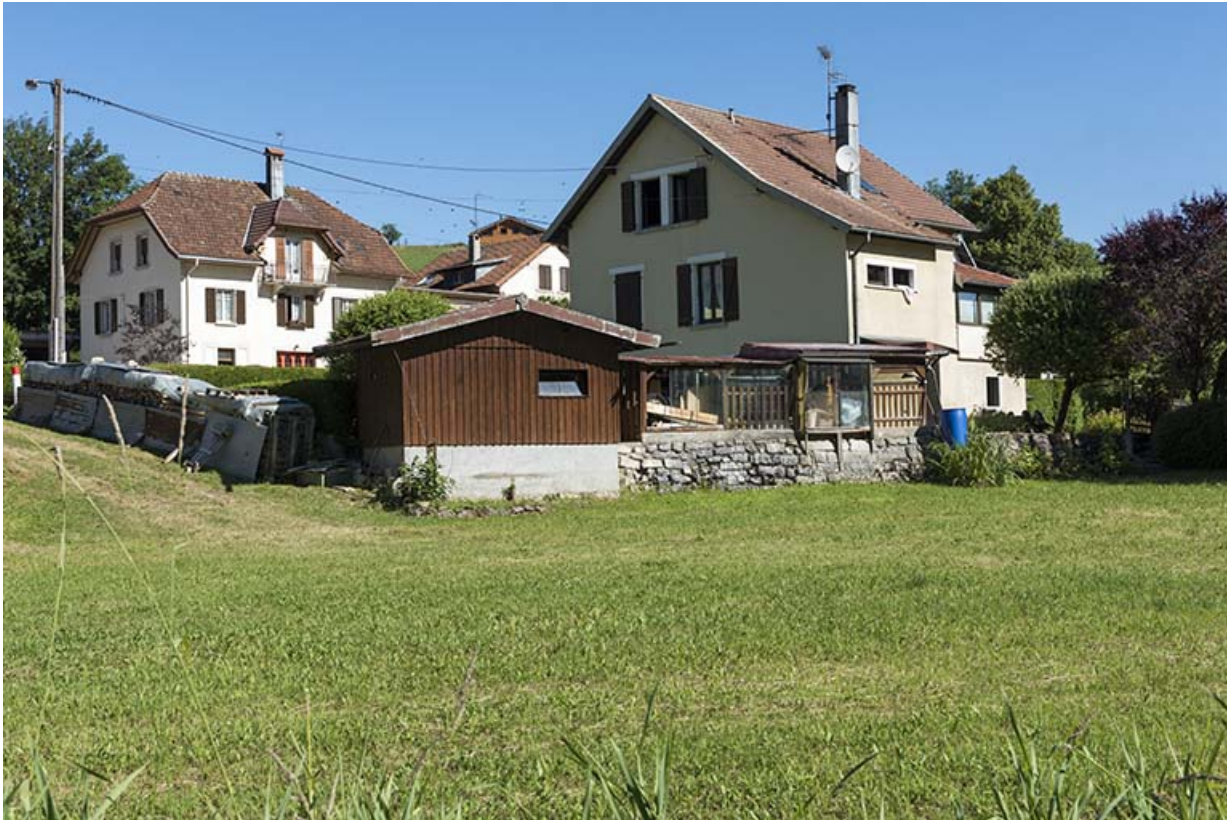
N° de l'illustration : 20162501681NUC4A

**Vue d'ensemble, depuis le sud (façades postérieure et latérale droite).**

Les bâtiments ont des murs enduits : la maison fait vraisemblablement appel aux moellons calcaires et le garage au béton. La première est coiffée d'un toit à longs pans et pignons couverts ; la véranda au-dessus du garage d'un toit à croupes ; toutes deux sont à couverture de tuiles mécaniques. L'étage est desservi par un escalier extérieur droit en béton. Le pignon méridional est percé d'une fenêtre horlogère. Les bûchers, en pan de bois essenté de planches, sont couverts d'un toit à longs pans, pignons couverts et tuiles mécaniques pour le plus grand, d'un toit à un pan métallique pour les deux autres.

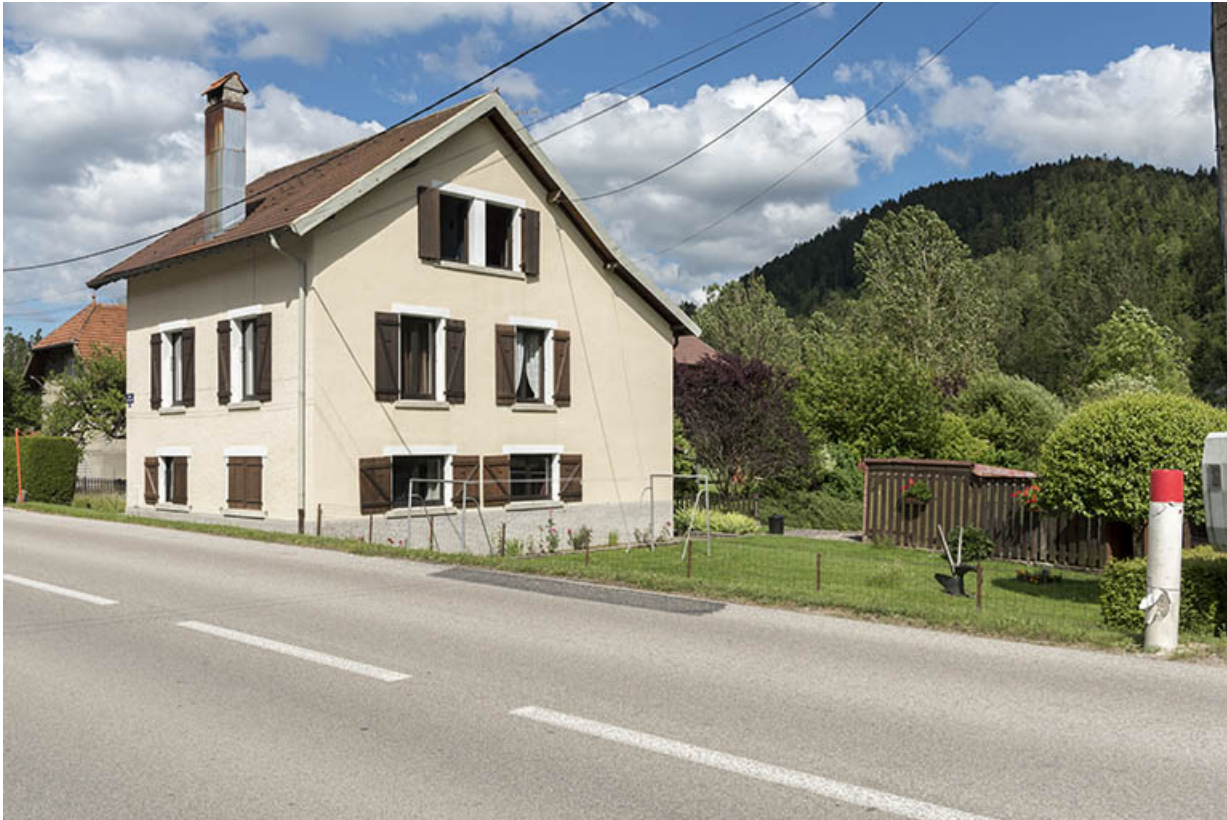
N° de l'illustration : 20162501680NUC4A

**Façades antérieure et latérale droite.**

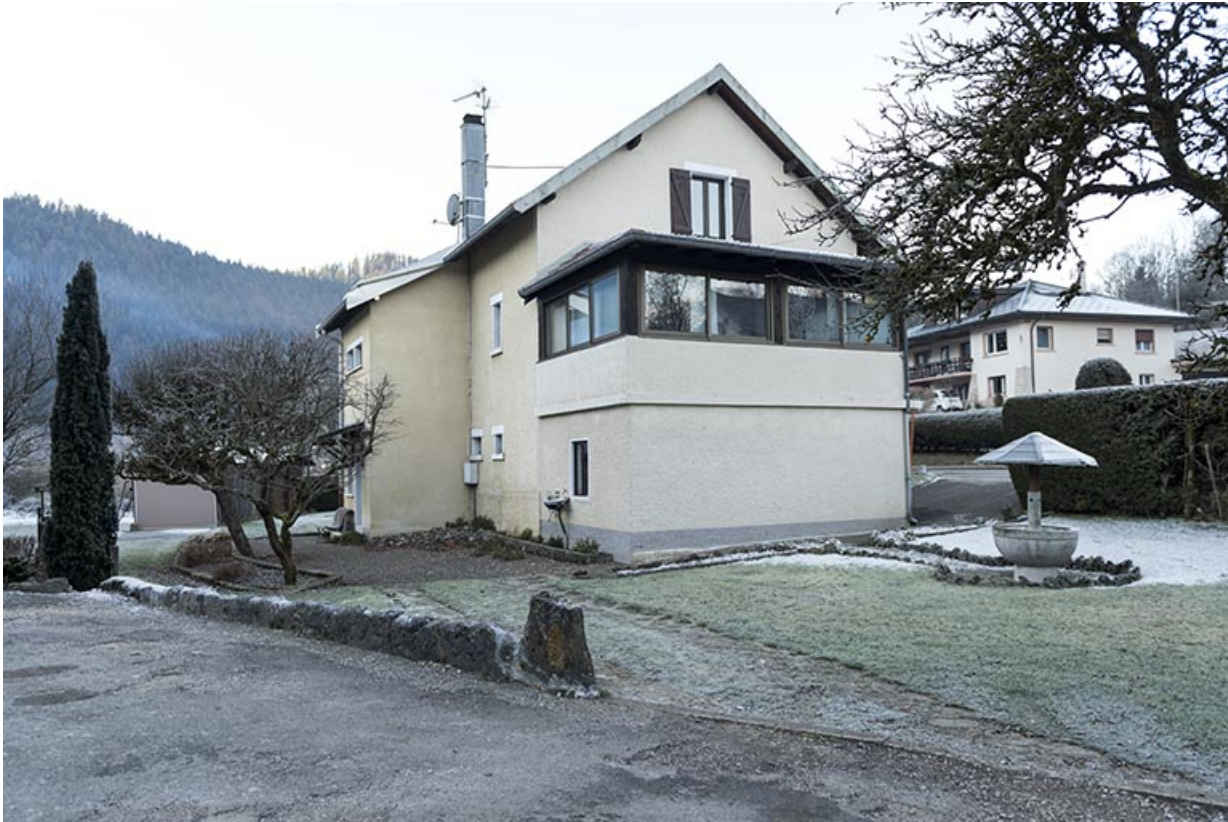
N° de l'illustration : 20162501682NUC4A

**Façades postérieure et latérale gauche.**
