# MAISON ET ATELIER DE CADRANS POUR L'HORLOGERIE ROSSINELLI

Bourgogne-Franche-Comté, Doubs Villers-le-Lac 2 rue de la Cotote

Dossier IA25001501 réalisé en 2015 revu en 2016

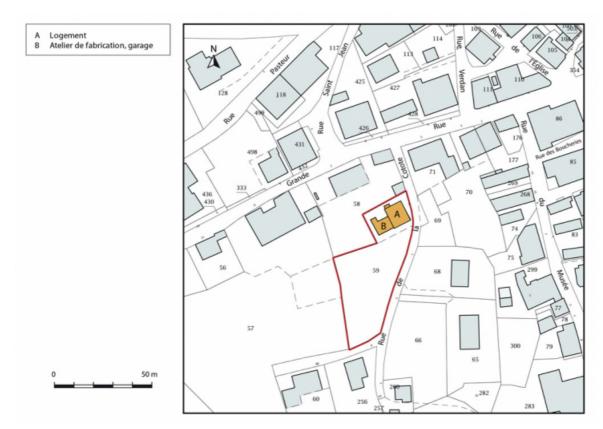
N° de l'illustration : 20162501518NUDA

## Plan-masse et de situation.

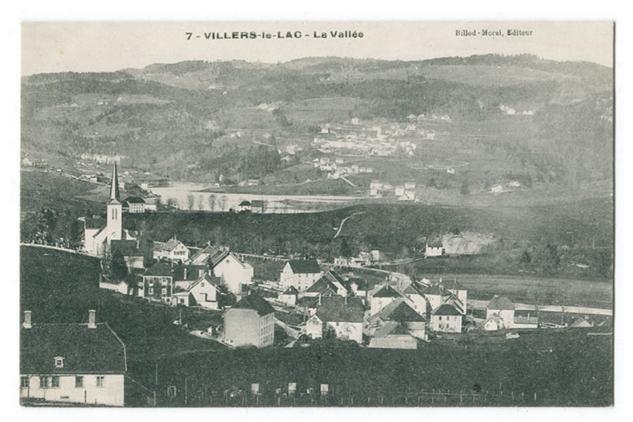
N° de l'illustration : 20162500532NUC2A

7 - Villers-le-Lac - La vallée [le village, depuis le sud-ouest], 1er quart 20e siècle. L'arrière du bâtiment est visible à droite. 25, Villers-le-Lac, 2 rue de la Cotote

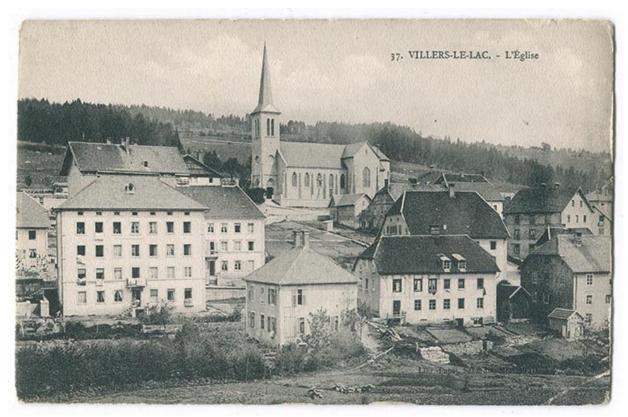
N° de l'illustration : 20162500534NUC2A

37. Villers-le-Lac. - L'Eglise [quartier de l'église, vu du sud], 1er quart 20e siècle [avant 1915]. Le bâtiment, au centre, est partiellement masqué par l'imposante demeure de gauche.

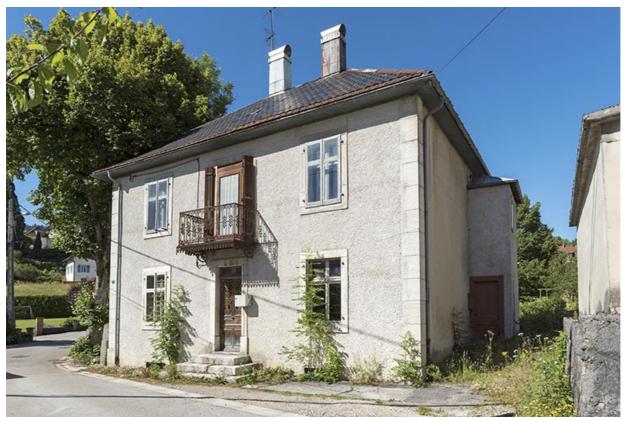
N° de l'illustration : 20162500776NUC4A

Façade antérieure, de trois quarts droite.

La maison, aux murs de moellons calcaires enduits, comporte un sous-sol (accessible par un escalier extérieur droit en pierre), un rez-de-chaussée surélevé et un étage carré, desservi par un escalier dans-oeuvre. Elle est coiffée d'un toit à longs pans, croupes et tuiles mécaniques plombifères. Le corps de bâtiment abritant atelier et garage, en rez-de-chaussée, est en parpaings de béton enduits, avec toit terrasse en béton.

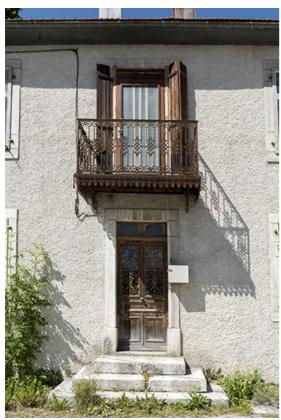
N° de l'illustration : 20162500779NUC4A

Façade antérieure : travée centrale. 25, Villers-le-Lac, 2 rue de la Cotote

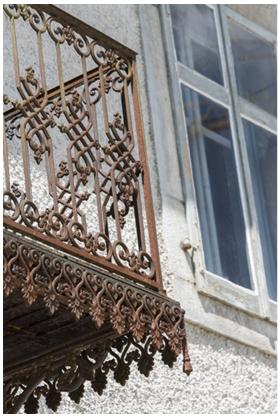
N° de l'illustration : 20162500781NUC4A

Façade antérieure : ferronnerie du balcon au premier étage. 25, Villers-le-Lac, 2 rue de la Cotote

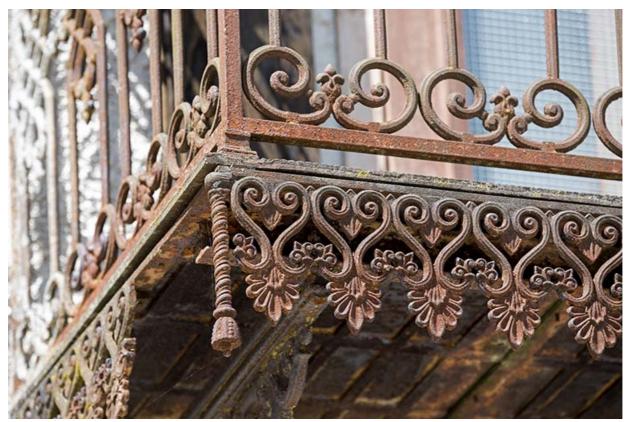
N° de l'illustration : 20162500780NUC4A

Façade antérieure : ferronnerie du balcon au premier étage.

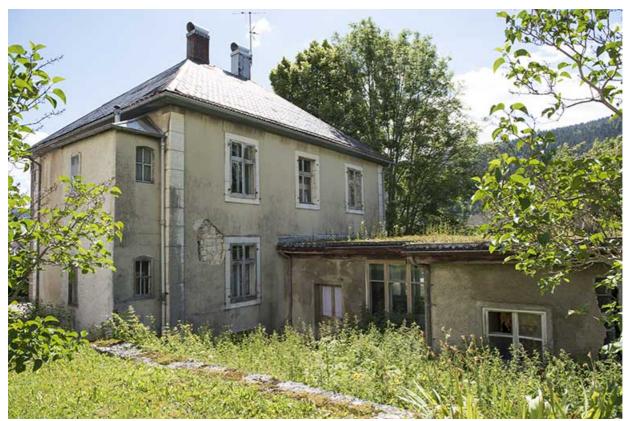
N° de l'illustration : 20162500777NUC4A

Façade postérieure et atelier de fabrication.

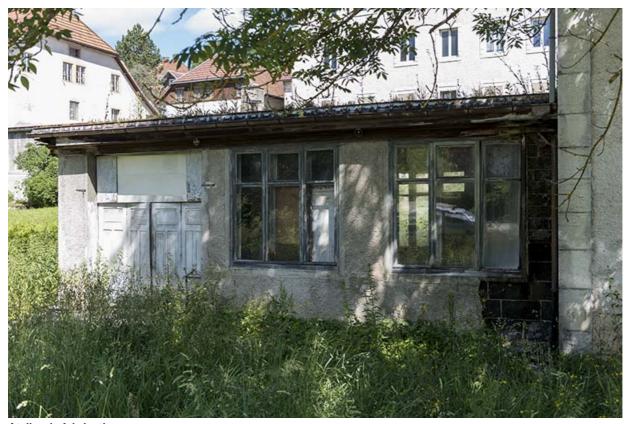
N° de l'illustration : 20162500778NUC4A

**Atelier de fabrication.** 25, Villers-le-Lac, 2 rue de la Cotote
