MAISON ET USINE D'HORLOGERIE DE GASTON RICHARD PUIS USINE DE MONTRES EMILE RENAUDIN OU MONFRANCA

Bourgogne-Franche-Comté, Doubs
Villers-le-Lac
22 rue du Quartier neuf

Dossier IA25001527 réalisé en 2015 revu en 2016

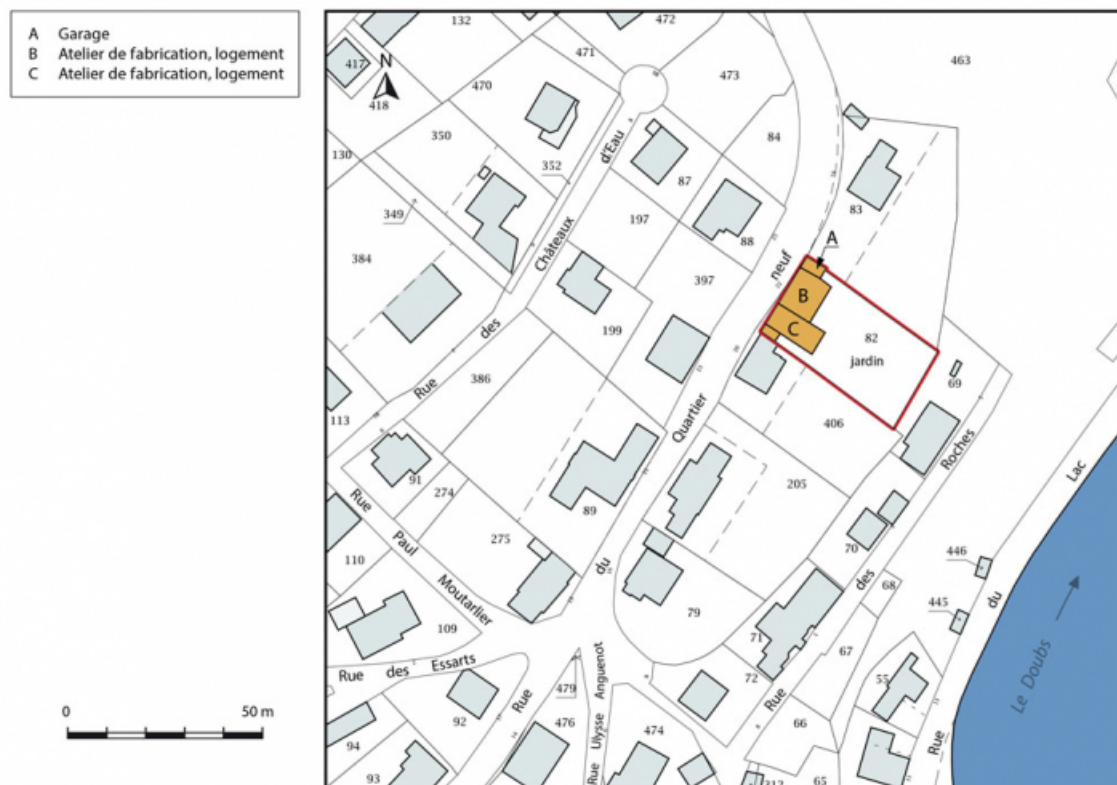
Plan-masse et de situation.

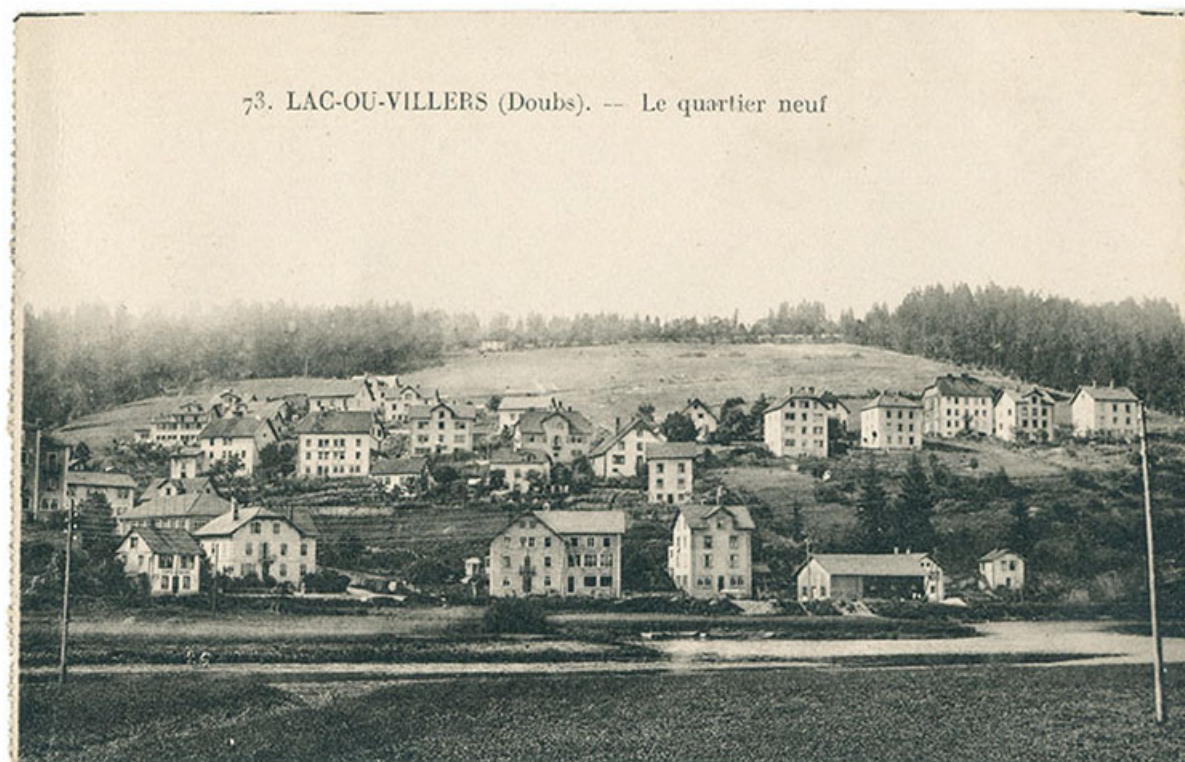
73. Lac-ou-Villers (Doubs). - Le quartier neuf [vu de l'est], 2e quart 20e siècle [vers 1925-1927]. Seul existe le premier bâtiment (au centre à gauche).
25, Villers-le-Lac

Gaston Richard (1873-1941) fait construire vers 1913 une maison de trois travées, dotée d'un atelier dans lequel il fabrique des balanciers pour les montres (il est dit horloger puis fabricant d'appareils de précision). Marié en 1899 avec Marie Anna Parrenin, fille d'Hippolyte Parrenin, qui meurt en 1905, il se remarie en 1907 avec Jeanne Eugénie Ardiet. Après son décès, le bâtiment passe à sa veuve puis à sa fille Marcelle, épouse du fabricant d'horlogerie Emile Renaudin (1905-1992), dont elle aura deux fils (Pierre et Hubert) et deux filles. Emile est le fils d'Hubert Renaudin (1880-1937), horloger établi au 11 rue Virgile Cupillard, et le frère d'Alphonse (1907-1980) et de Gaston (1912-1986), qui prennent la suite de leur père et créent la société de fait Renaudin Frères (dissoute en 1954). Le bâtiment initial, rehaussé d'un étage, est agrandi vers 1945-1948 par l'adjonction d'une aile au sud.

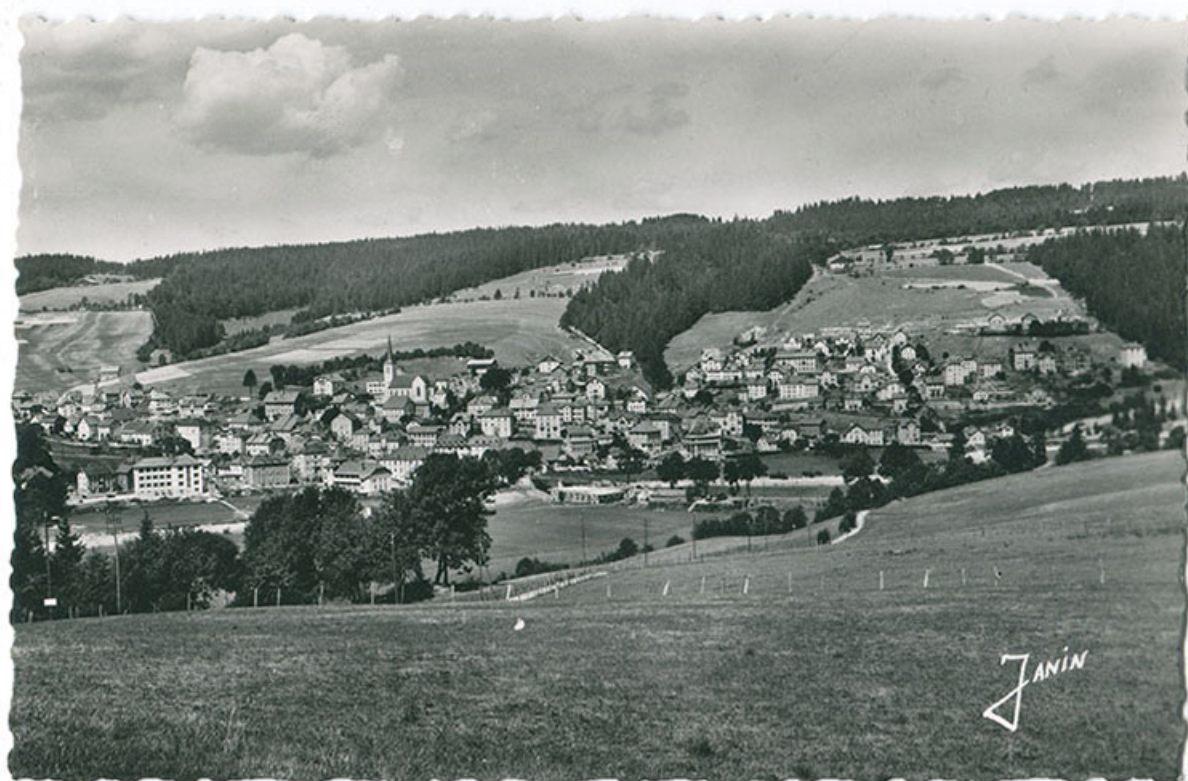
Frontière franco-suisse. 105 - Vue générale de Villers-le-Lac [depuis le sud], entre 1948 et 1952. Le bâtiment rehaussé est visible au centre droit de l'image.

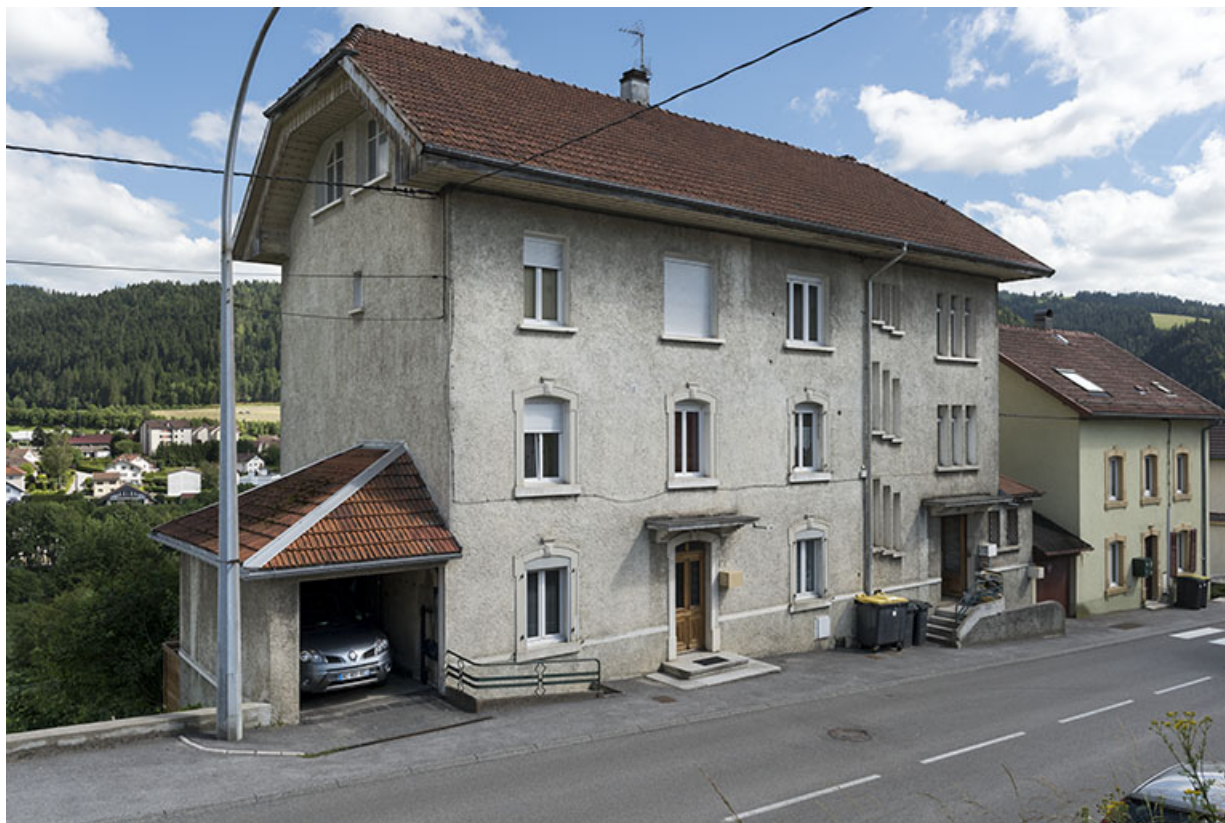
Façade antérieure, de trois quarts gauche.

Accostée d'un garage au nord, la maison initiale, à trois travées, se prolonge au sud par une aile en retour d'équerre, contre laquelle est accolée une petite extension. Si la maison a des murs en moellons calcaires enduits, ceux de l'aile sont peut-être en béton. Ces deux corps principaux sont coiffés de toits à longs pans, demi-croupes et tuiles mécaniques. Ils comportent un étage de soubassement, un rez-de-chaussée surélevé, deux étages carrés et un étage en surcroît, desservis par un escalier dans-oeuvre ; les deux corps secondaires sont en rez-de-chaussée surélevé au-dessus d'un étage de soubassement. La maison présente des baies coiffées d'un arc segmentaire aux trois premiers niveaux (et une fenêtre horlogère au

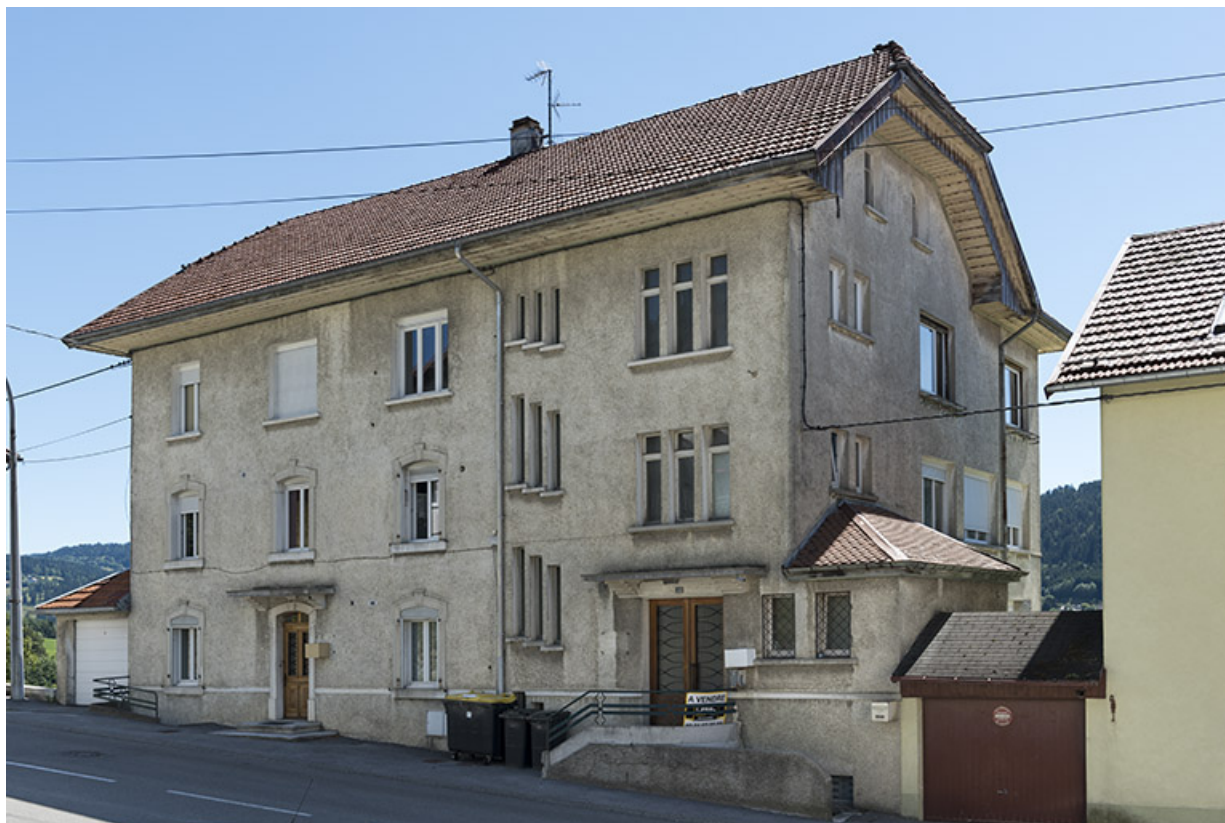
Façade antérieure, de trois quarts droite.

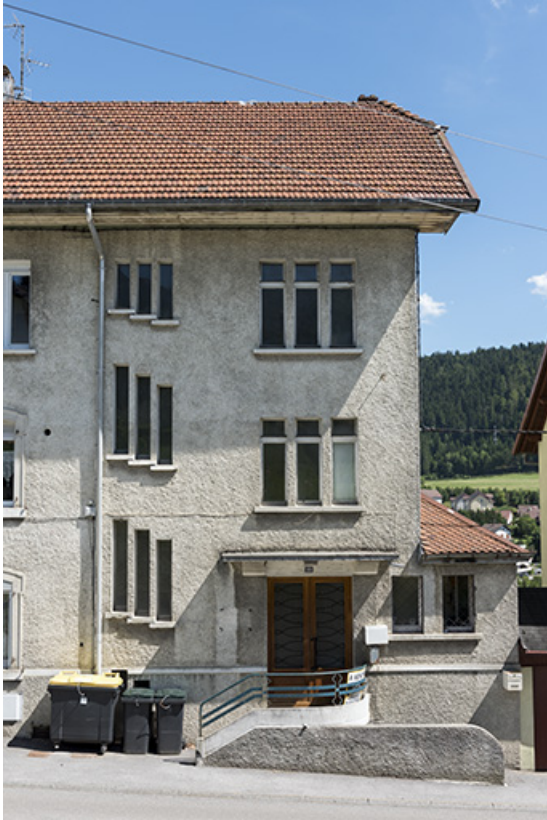
Façade antérieure : partie droite.

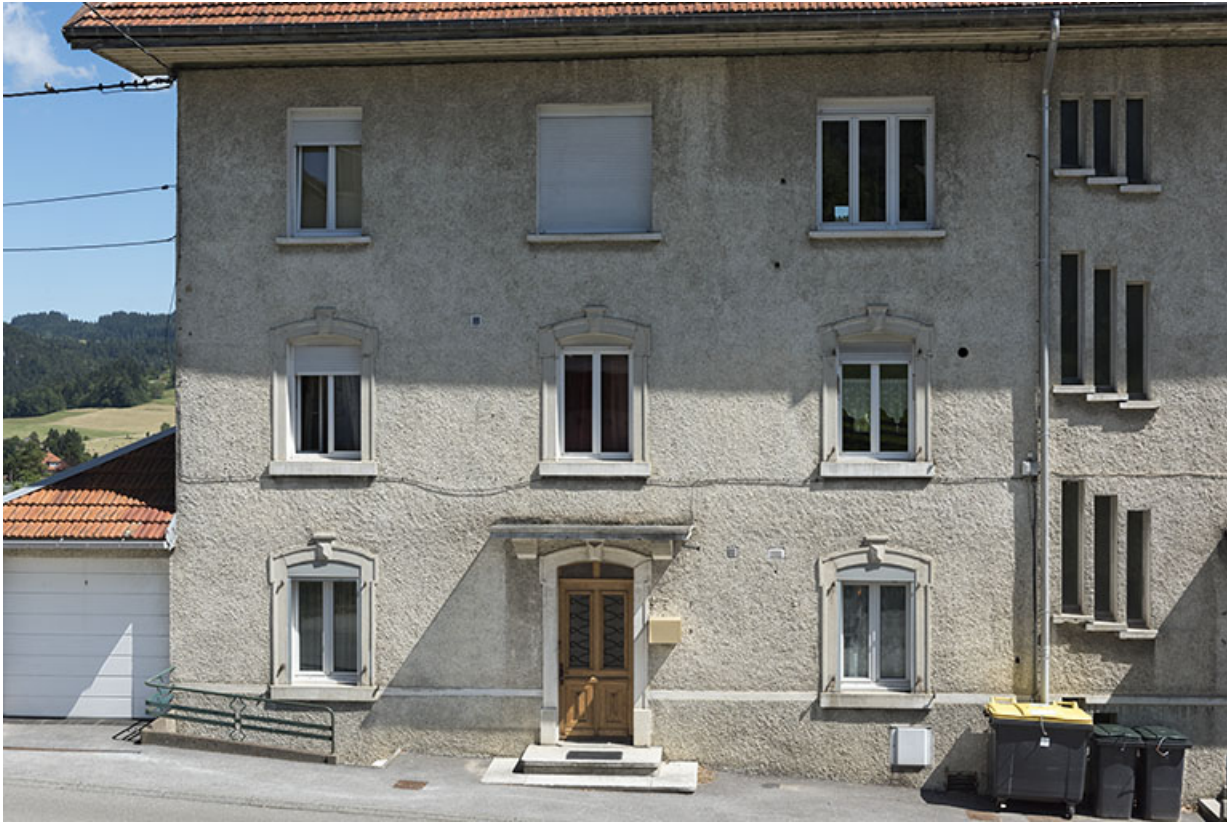
Façade antérieure : partie gauche.

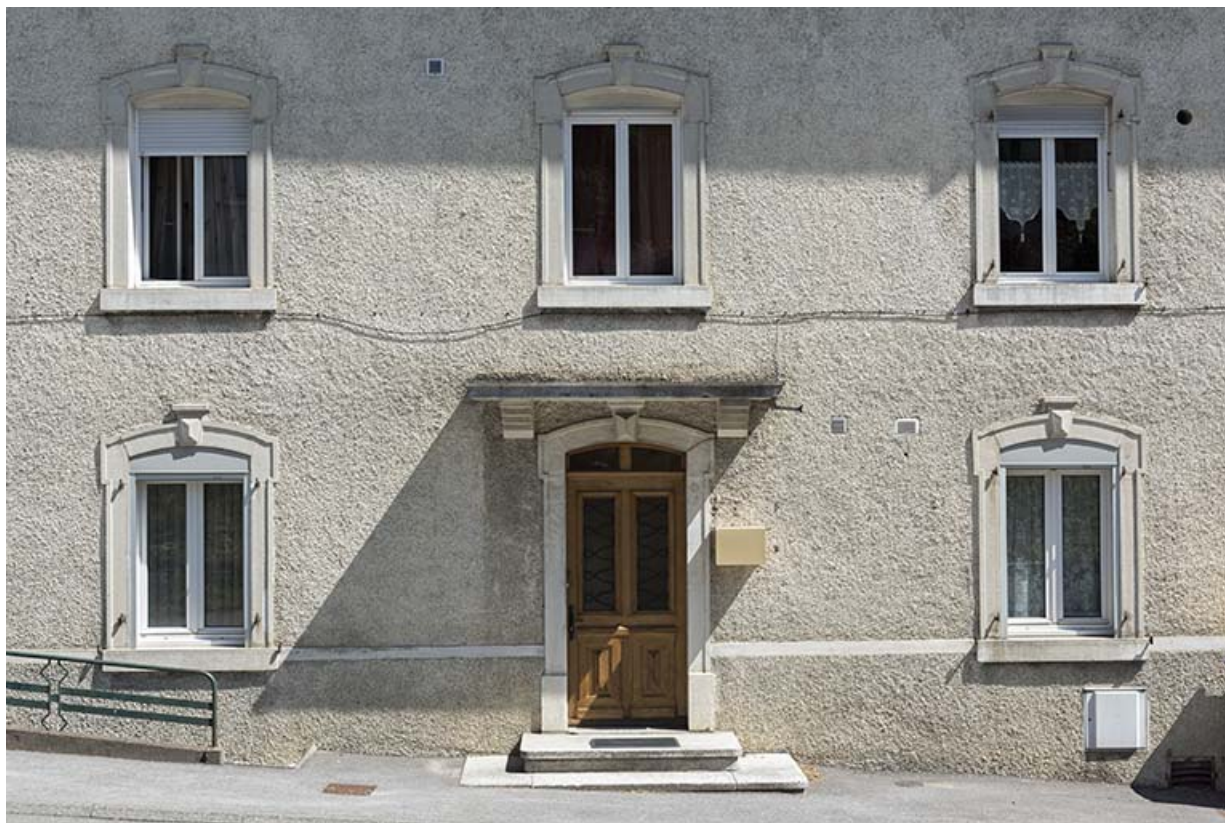
Façade antérieure : baies du bâtiment d'origine.

soubassement côté est) ; elle a des fenêtres rectangulaires au deuxième étage carré, muni d'un bow-window sur la façade postérieure, et des fenêtres rectangulaires à pans coupés dans le mur pignon nord. L'aile est éclairée par de larges baies d'atelier.

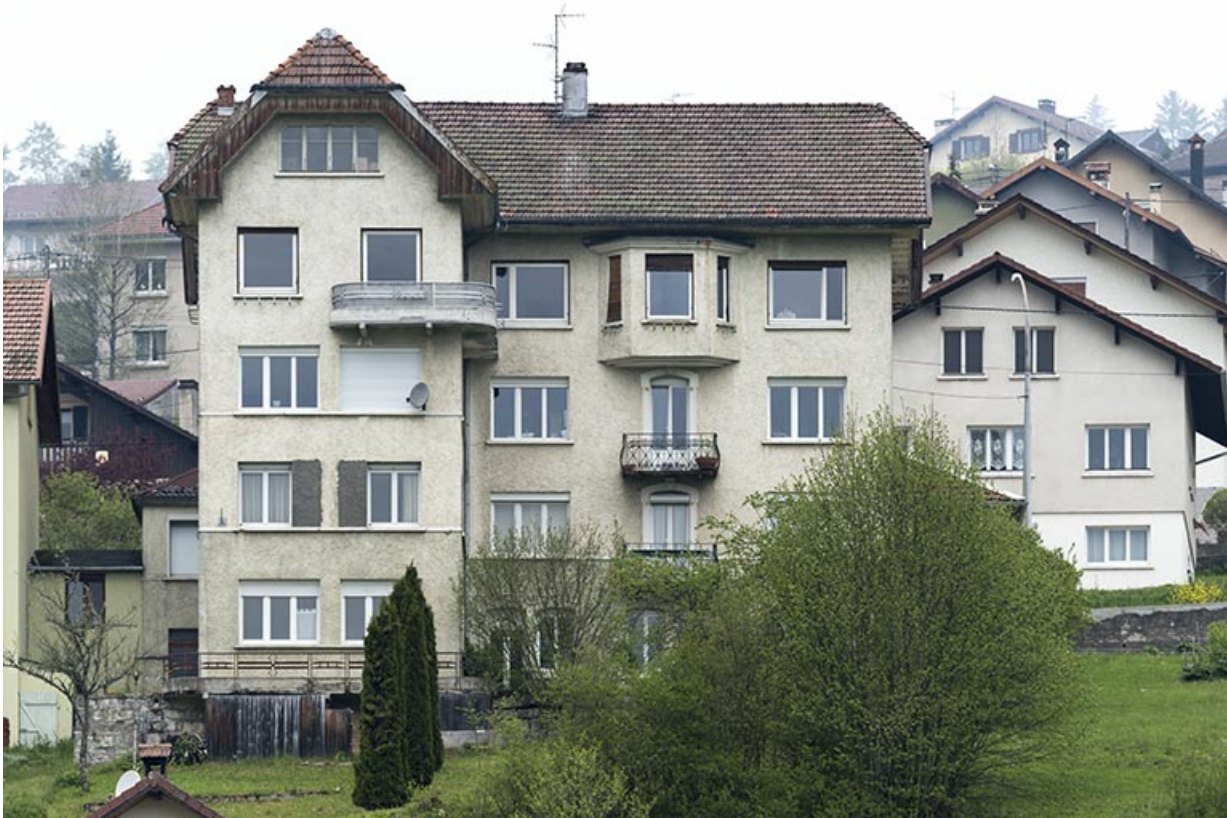
Façade postérieure.

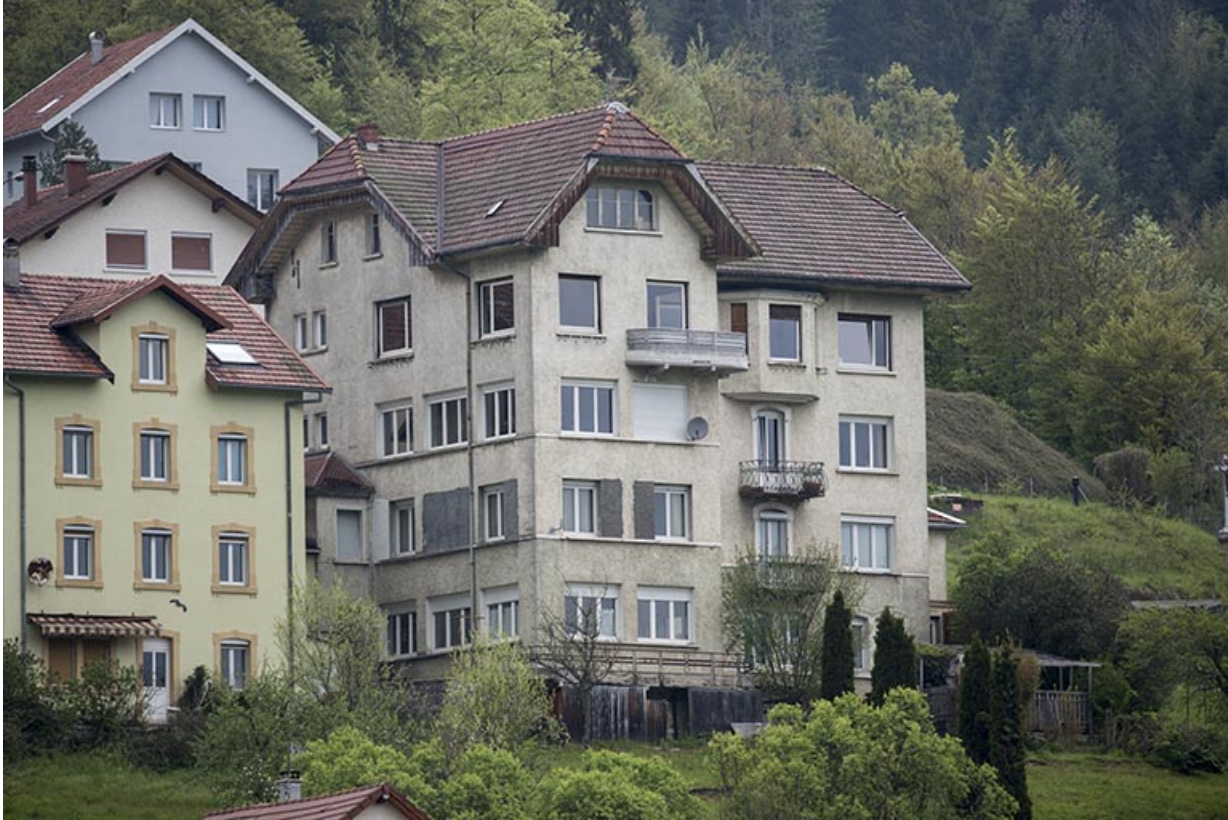
Façades postérieure et latérale droite.
