MAISON ET ATELIER DE MÉCANIQUE DE PRÉCISION ROBERT-TISSOT

Bourgogne-Franche-Comté, Doubs
Villers-le-Lac
1 rue des Roches

Dossier IA25001542 réalisé en 2015 revu en
2016

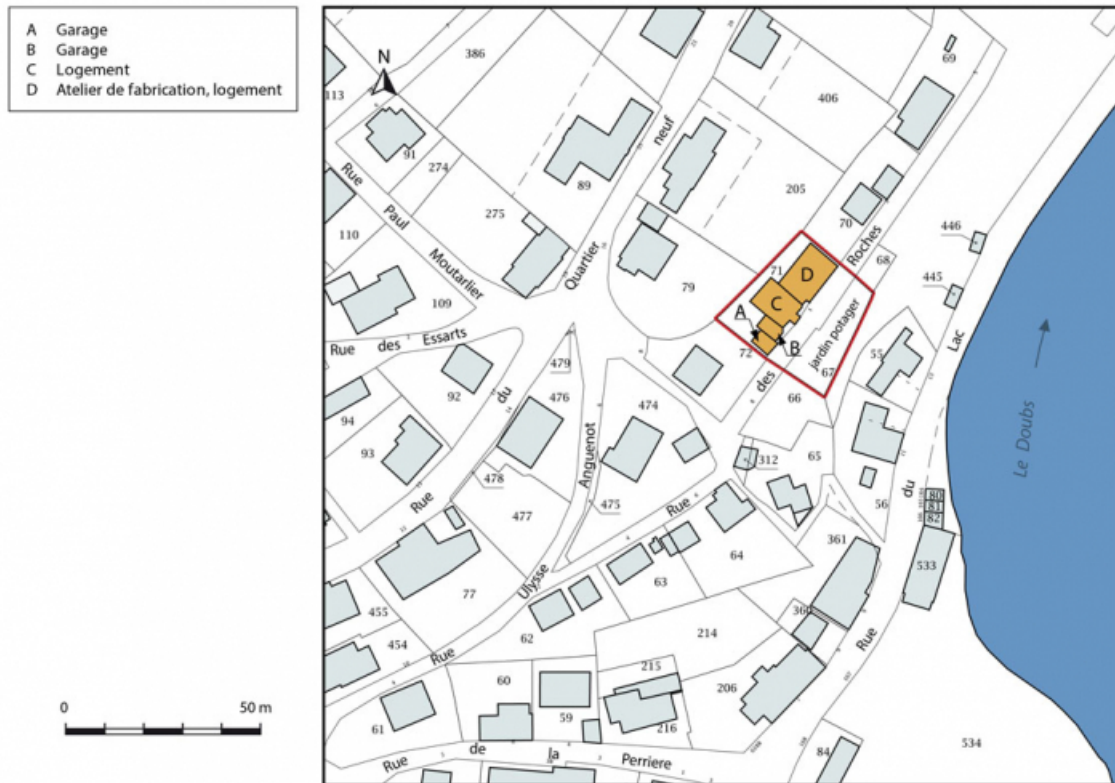
N° de l'illustration : 20162501544NUDA

Plan-masse et de situation.

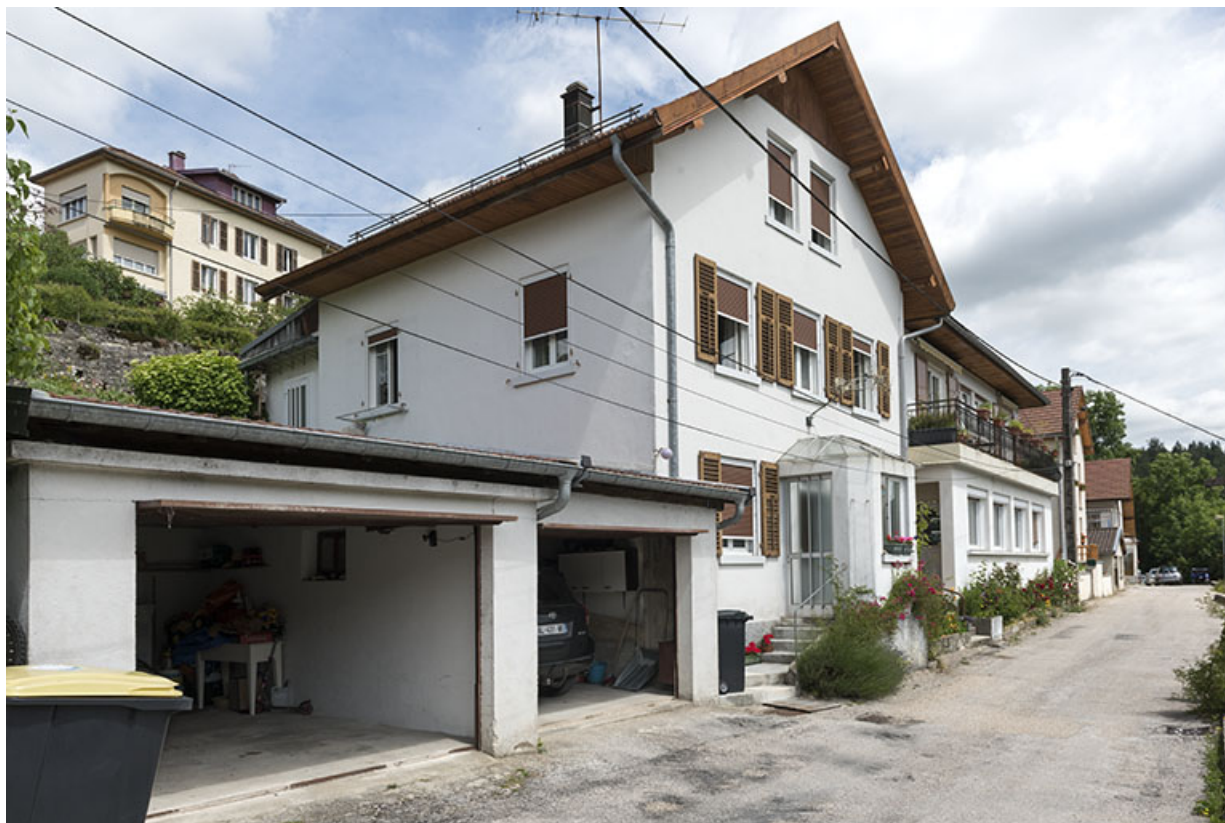
N° de l'illustration : 20162500641NUC4A

Façades antérieure et latérale gauche.

Les murs de la maison d'origine sont vraisemblablement en moellons calcaires enduits, ceux des autres corps en parpaings de béton enduits. Coiffée d'un toit à longs pans et pignons couverts, la première comporte un étage de soubassement (accessible par un escalier extérieur droit en béton), un rez-de-chaussée surélevé et un étage en surcroît, desservis par un escalier dans-oeuvre. L'atelier compte pour sa part étage de soubassement (éclairé par des baies d'ateliers), rez-de-chaussée surélevé et étage de comble, avec escalier dans-oeuvre droit en béton, protégés par un toit à longs pans avec croupe au nord. Les garages ont une toiture à un pan. La couverture est en tuiles mécaniques.

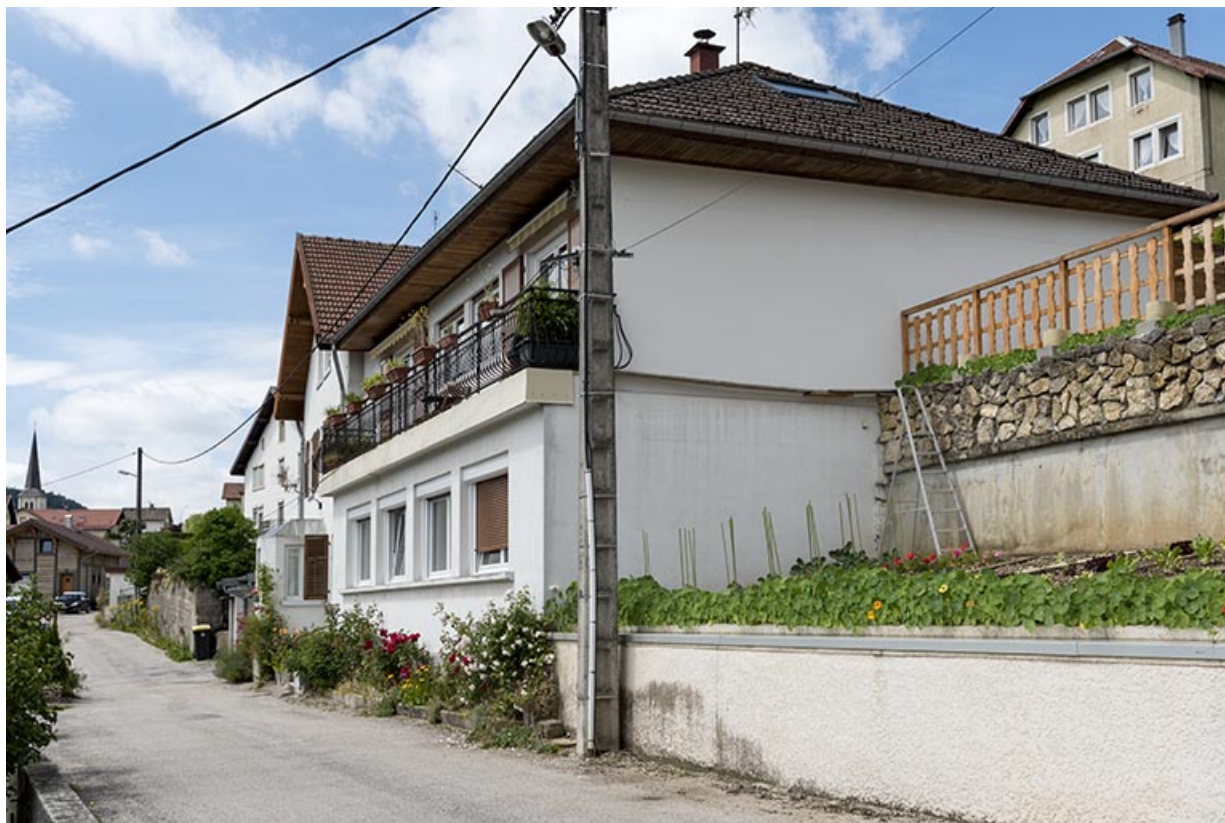
N° de l'illustration : 20162500642NUC4A

Façades antérieure et latérale droite.

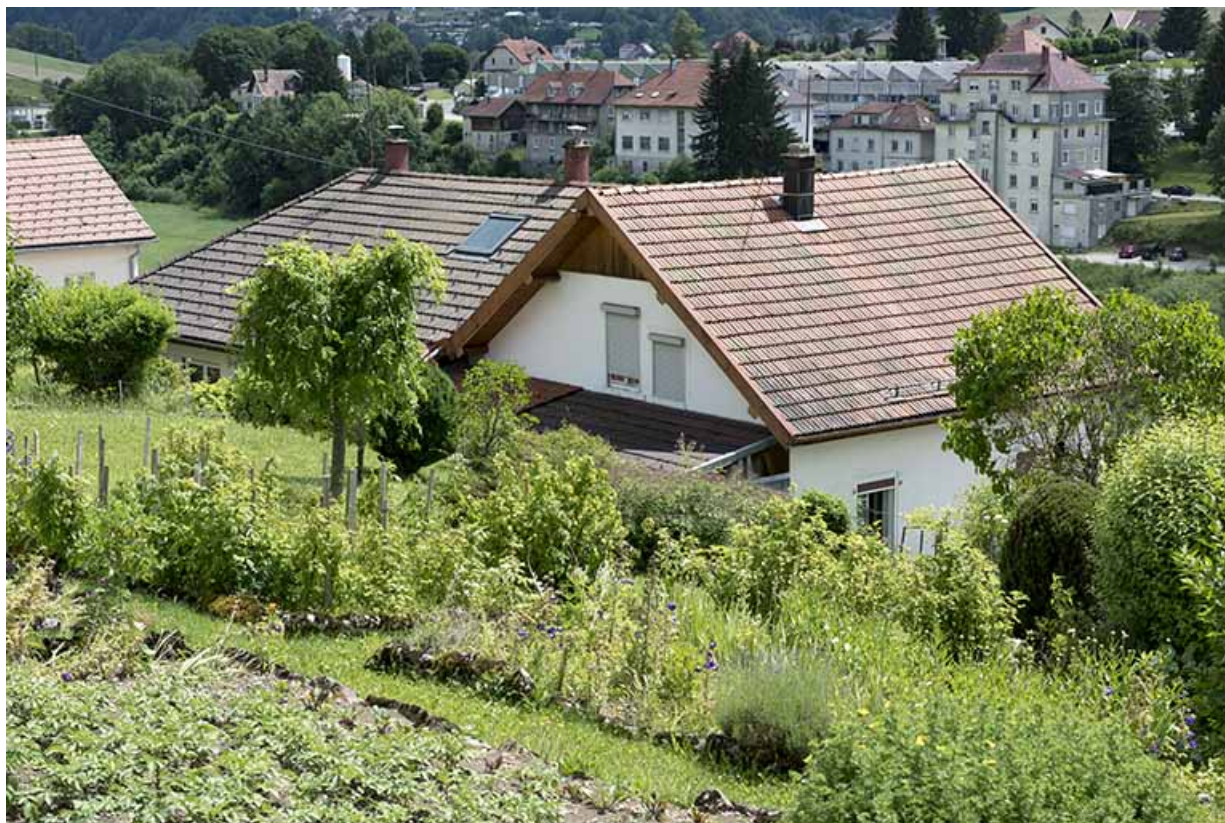
N° de l'illustration : 20162500643NUC4A

Façade postérieure.
