## FERME ET ATELIER D'HORLOGERIE VUILLEMIN PUIS AMIOT

Bourgogne-Franche-Comté, Doubs Villers-le-Lac Chaillexon - 7 rue des Murgers

Dossier IA25001547 réalisé en 2015 revu en 2016

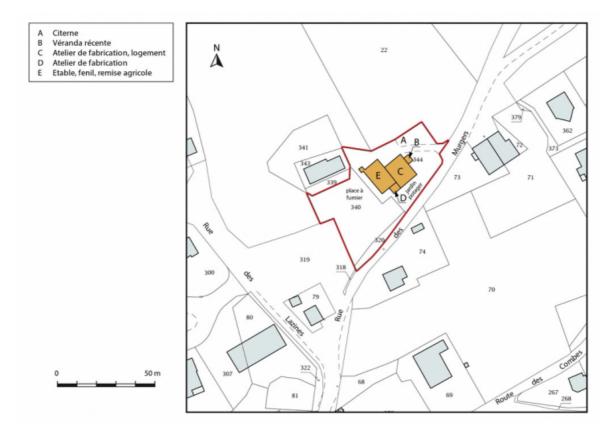
### Plan-masse et de situation.

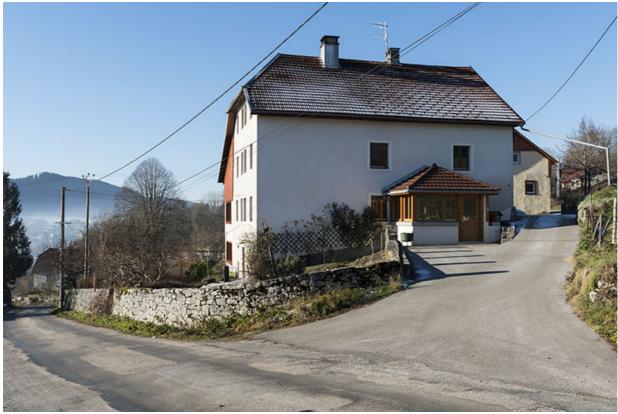
Façade antérieure, de trois quarts gauche.

Le corps principal, l'atelier et l'étage de soubassement de l'étable ont des murs en moellons calcaires enduits ; le rez-de-chaussée de cette dernière associe pan de bois essenté de planches et parpaings de béton enduits ; essentage de planches également pour les pignons nord du corps principal et sud de l'atelier. Le premier corps comporte un étage de soubassement, un rez-de-chaussée surélevé, un étage carré et un étage en surcroît, desservis par un escalier dans-oeuvre ; un escalier extérieur droit appuyé contre son mur pignon nord donne accès à l'étage carré. L'axe du mur pignon sud est marqué par une travée de fenêtres horlogères (aux trois niveaux supérieurs), tandis que la fenêtre multiple surmontant la véranda à l'est a été partiellement bouchée. L'atelier est éclairé par des fenêtres multiples au sud, au rez-de-chaussée et à l'étage carré (celles de cet étage côté ouest ont été fermées). Les toits, à longs pans et pignons couverts (demi-croupe pour l'extrémité sud du corps principal), ont une couverture en tuiles mécaniques.

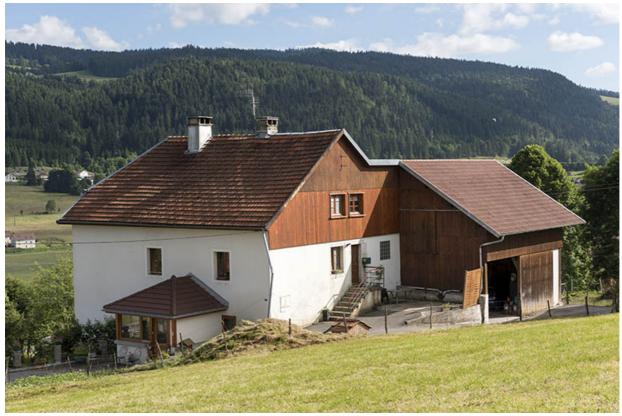
# Façades antérieure et latérale droite.

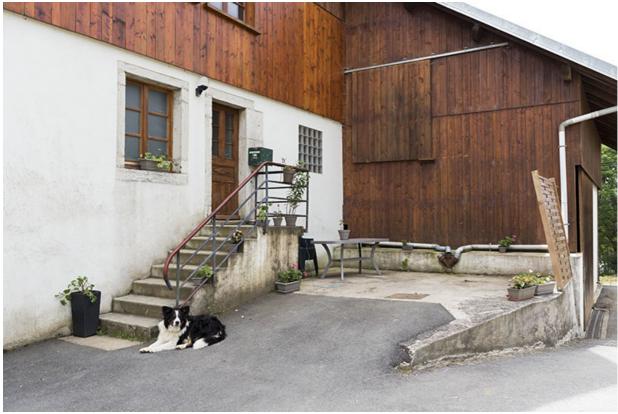
**Façade latérale droite : escalier extérieur et étable.** 25, Villers-le-Lac, 7 rue des Murgers, lieudit : Chaillexon

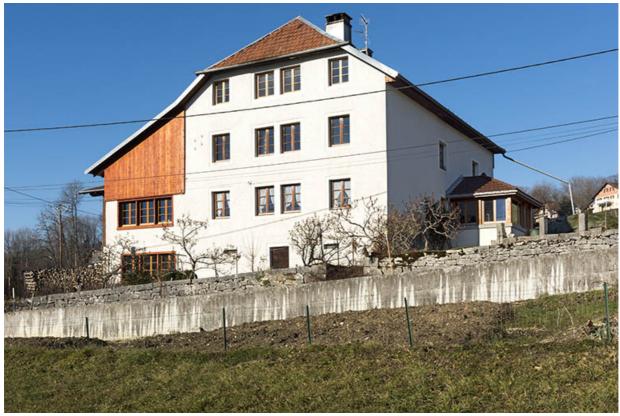
Façades antérieure et latérale gauche.

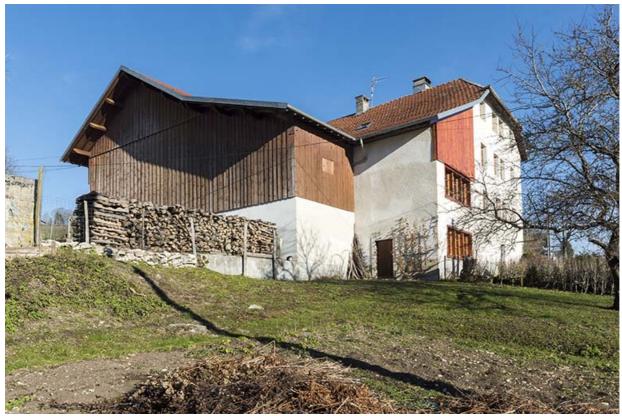
# Façades postérieure et latérale gauche.

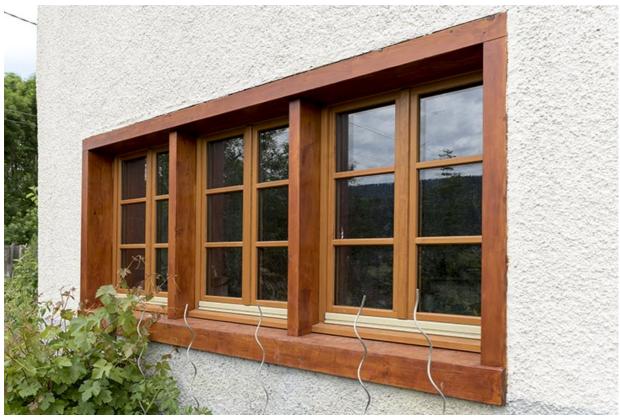
Façade latérale gauche : fenêtre multiple à l'étage de soubassement de l'atelier de fabrication.

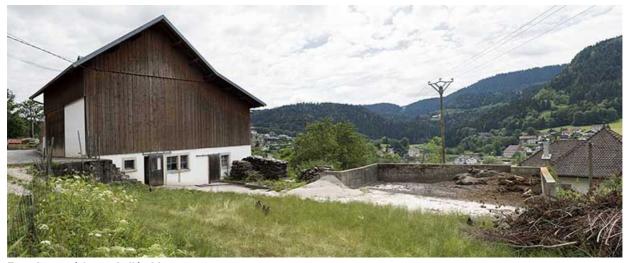
Façade postérieure de l'étable.

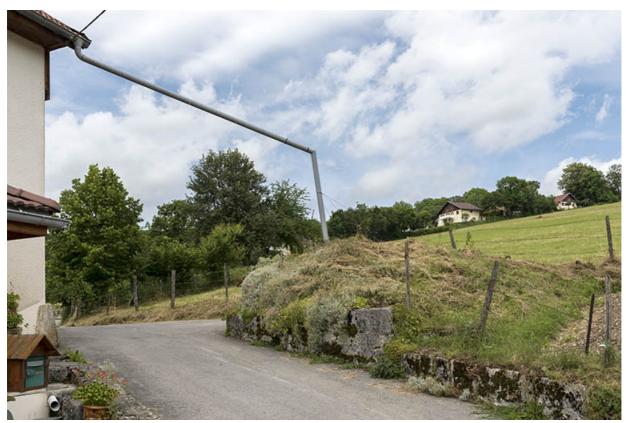
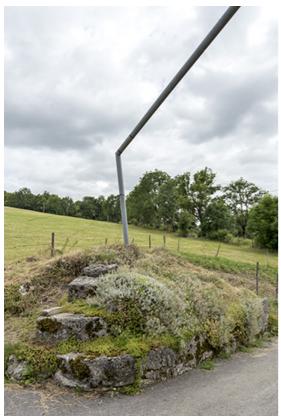
La citerne.

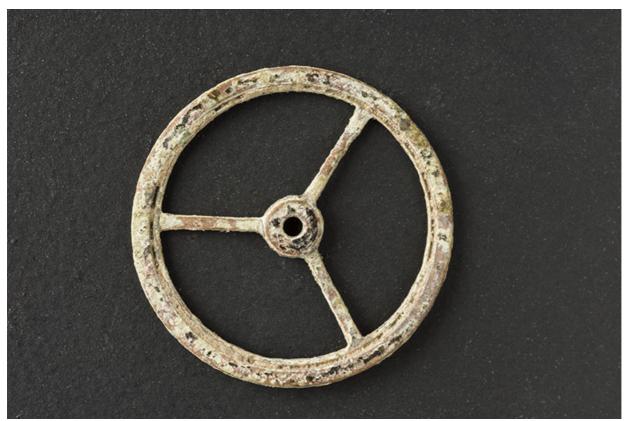
Exemple de balancier fabriqué dans l'atelier. Présentant un défaut, il avait comme beaucoup été jeté dans le jardin. 25, Villers-le-Lac, 7 rue des Murgers, lieudit : Chaillexon
