## FERME ET ATELIER D'HORLOGERIE VUILLEMIN PUIS AMIOT

Bourgogne-Franche-Comté, Doubs  
Villers-le-Lac  
Chaillexon - 7 rue des Murgers

Dossier IA25001547 réalisé en 2015 revu en  
2016

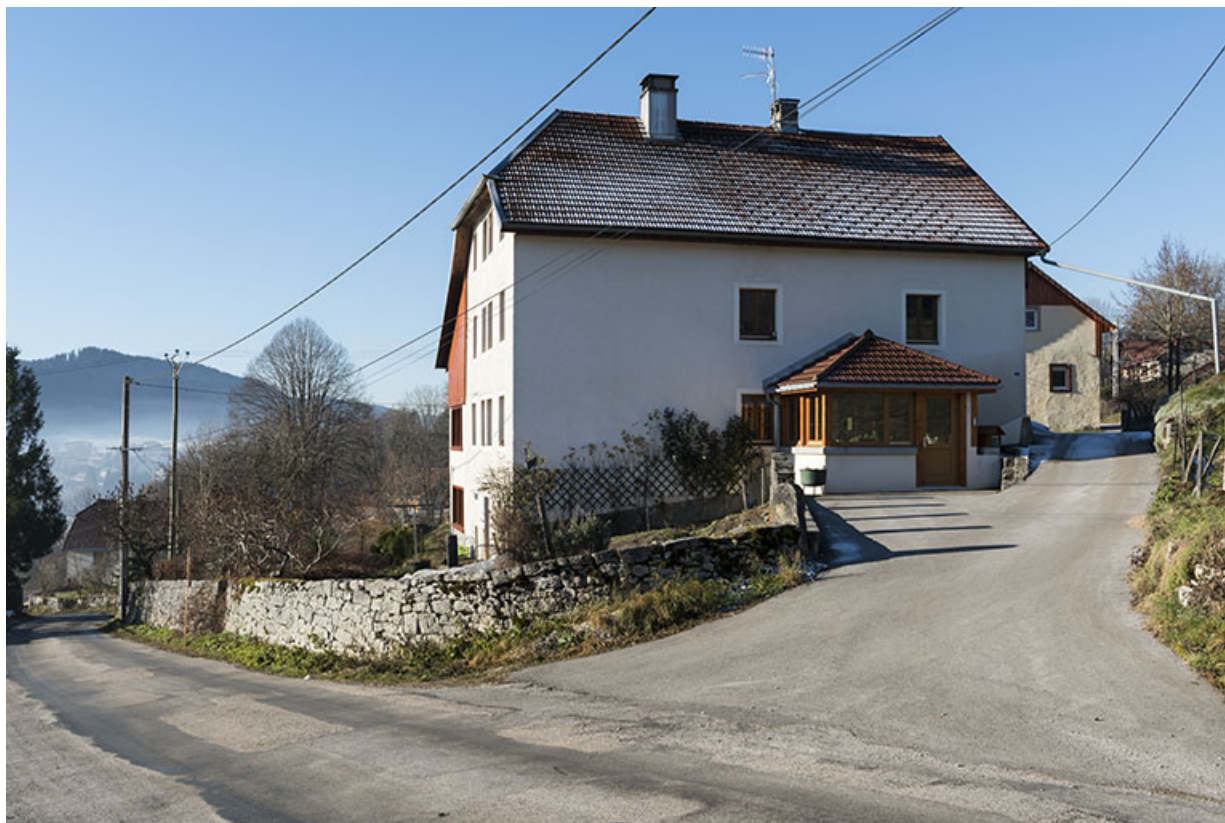
N° de l'illustration : 20162500863NUC4A

**Façade antérieure, de trois quarts gauche.**

Le corps principal, l'atelier et l'étage de soubassement de l'étable ont des murs en moellons calcaires enduits ; le rez-de-chaussée de cette dernière associe pan de bois essenté de planches et parpaings de béton enduits ; essentage de planches également pour les pignons nord du corps principal et sud de l'atelier. Le premier corps comporte un étage de soubassement, un rez-de-chaussée surélevé, un étage carré et un étage en surcroît, desservis par un escalier dans-oeuvre ; un escalier extérieur droit appuyé contre son mur pignon nord donne accès à l'étage carré. L'axe du mur pignon sud est marqué par une travée de fenêtres horlogères (aux trois niveaux supérieurs), tandis que la fenêtre multiple surmontant la véranda à l'est a été partiellement bouchée. L'atelier est éclairé par des fenêtres multiples au sud, au rez-de-chaussée et à l'étage carré (celles de cet étage côté ouest ont été fermées). Les toits, à longs pans et pignons couverts (demi-croupe pour l'extrémité sud du corps principal), ont une couverture en tuiles mécaniques.

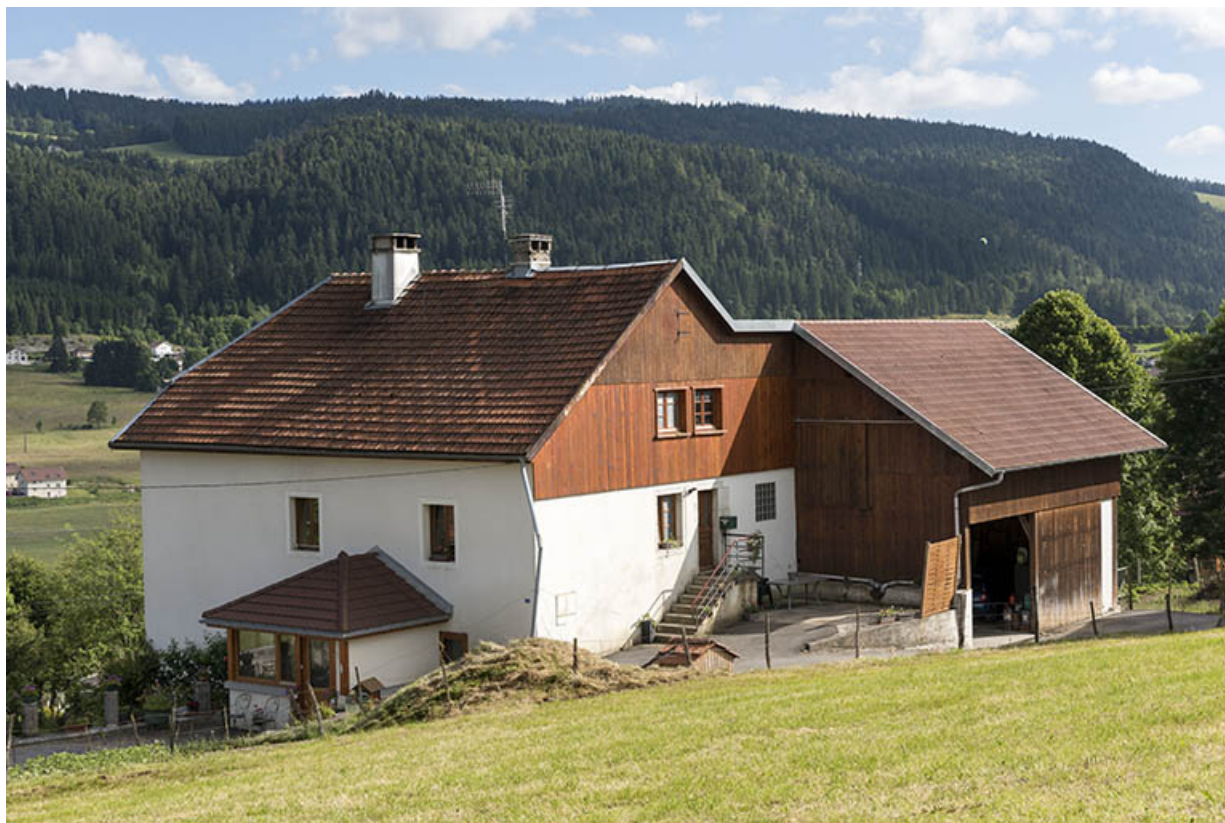
N° de l'illustration : 20162500866NUC4A

**Façades antérieure et latérale droite.**

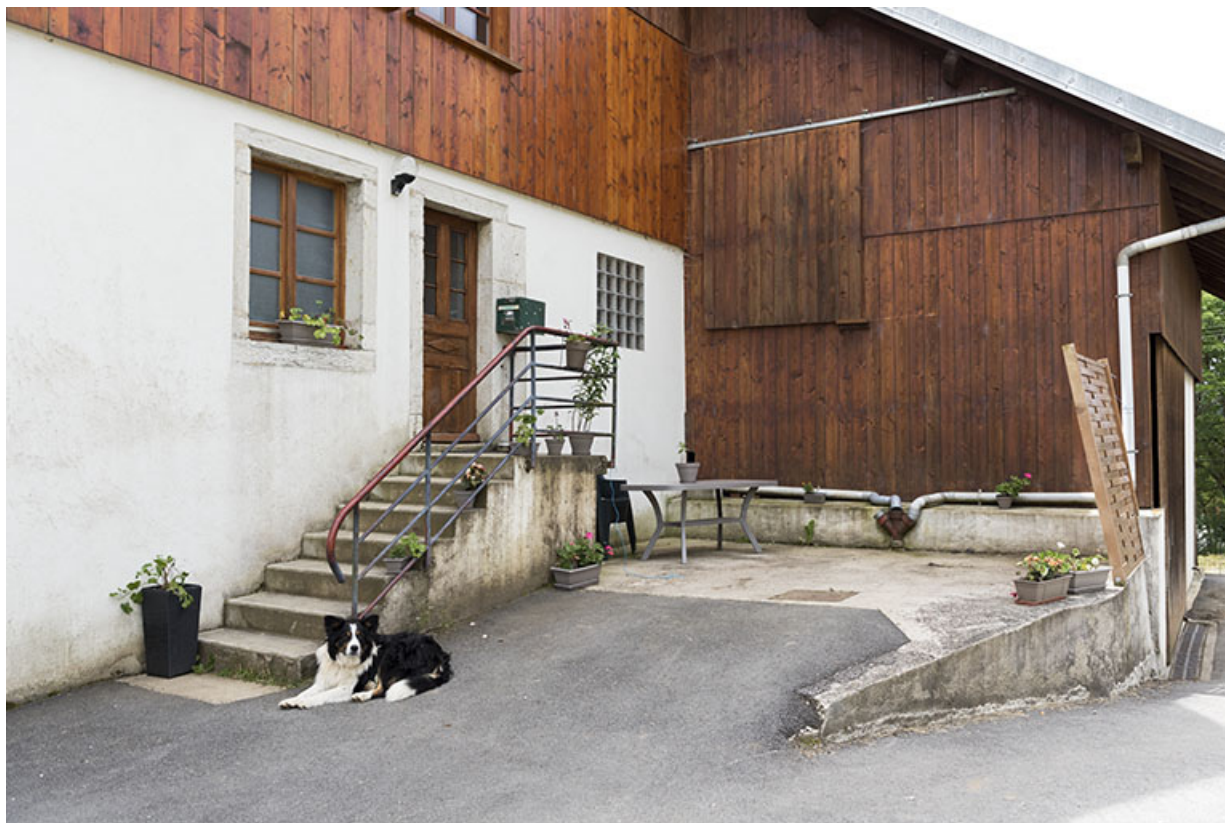
N° de l'illustration : 20162500870NUC4A

**Façade latérale droite : escalier extérieur et étable.**  
25, Villers-le-Lac, 7 rue des Murgers, lieudit : Chaillexon

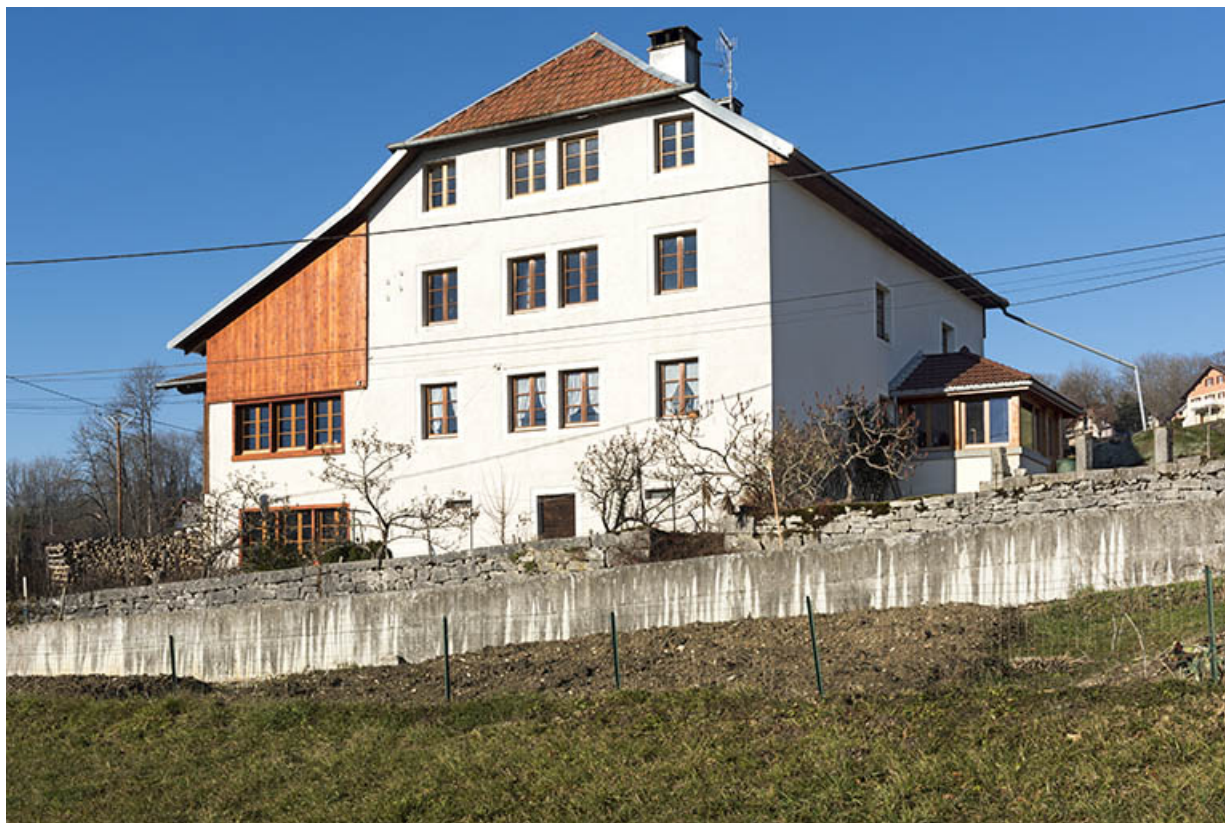
N° de l'illustration : 20162500862NUC4A

**Façades antérieure et latérale gauche.**

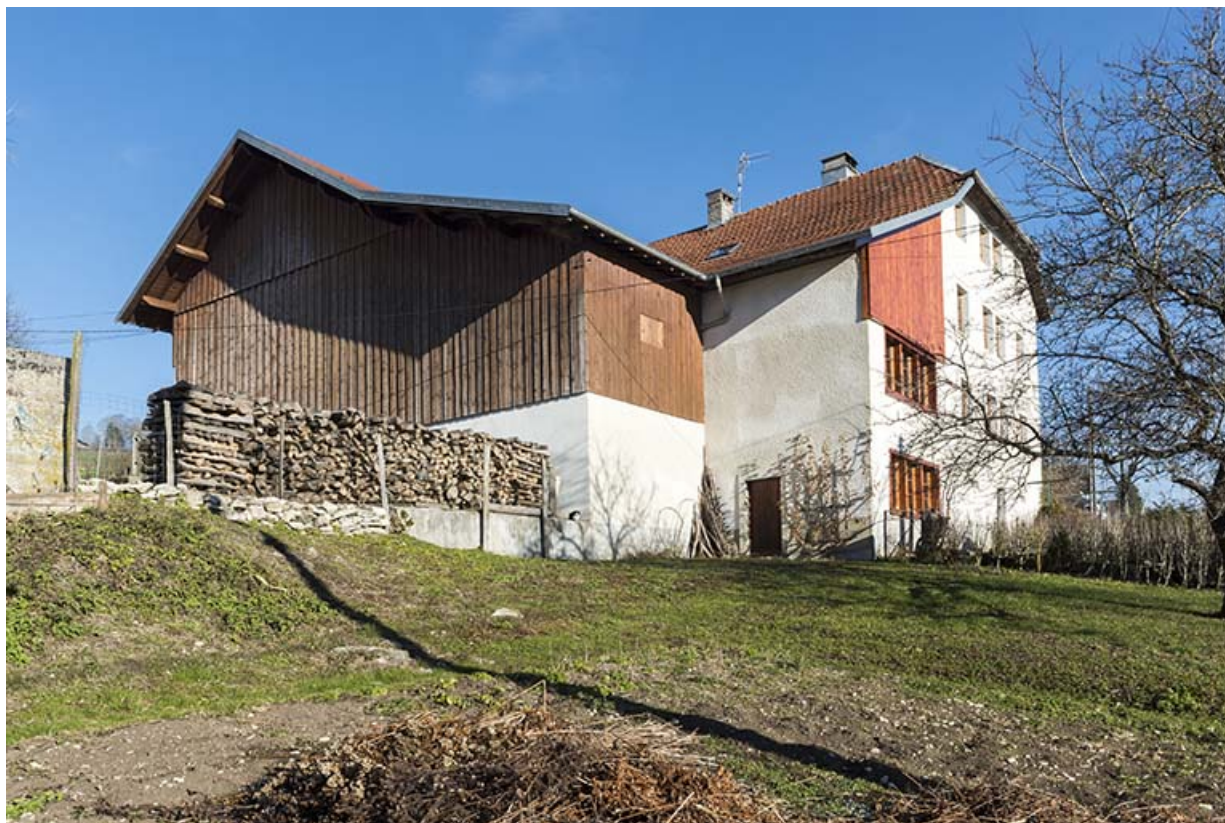
N° de l'illustration : 20162500864NUC4A

**Façades postérieure et latérale gauche.**

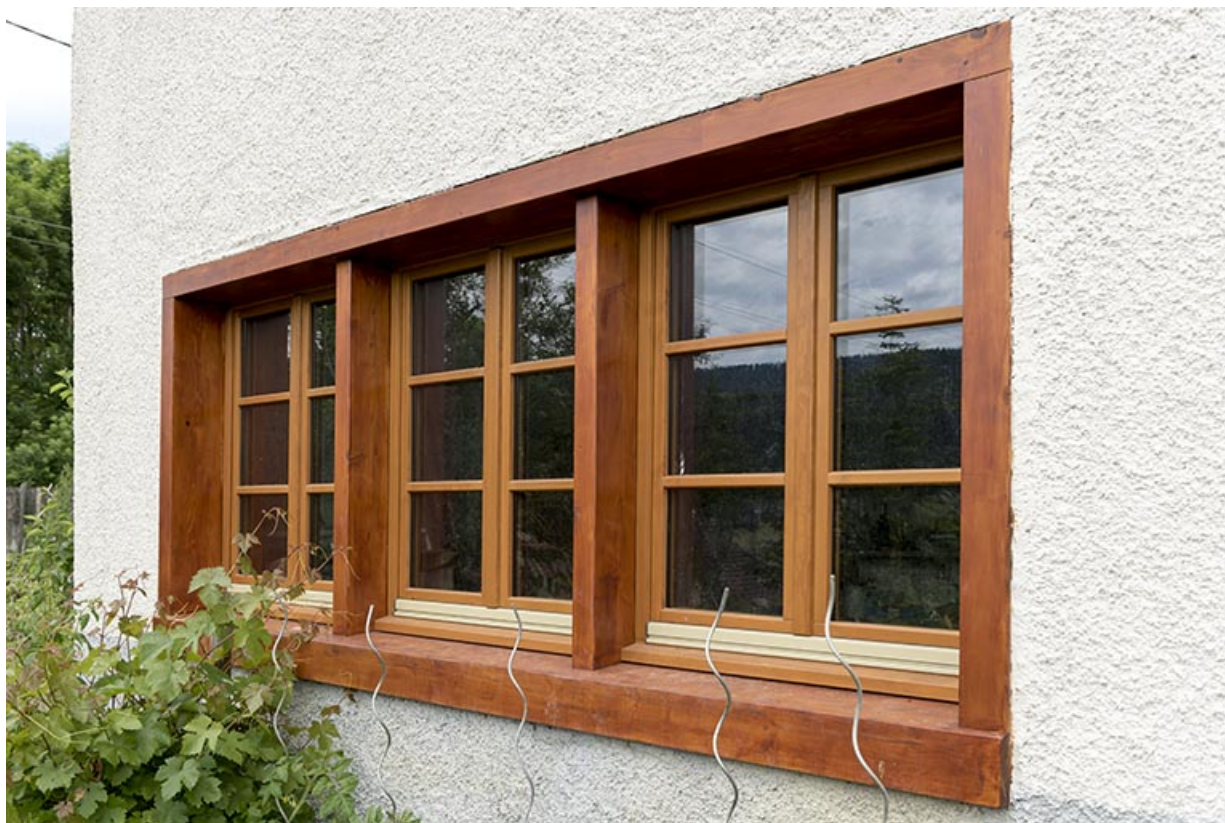
N° de l'illustration : 20162500867NUC4A

**Façade latérale gauche : fenêtre multiple à l'étage de soubassement de l'atelier de fabrication.**  
25, Villers-le-Lac, 7 rue des Murgers, lieudit : Chaillexon

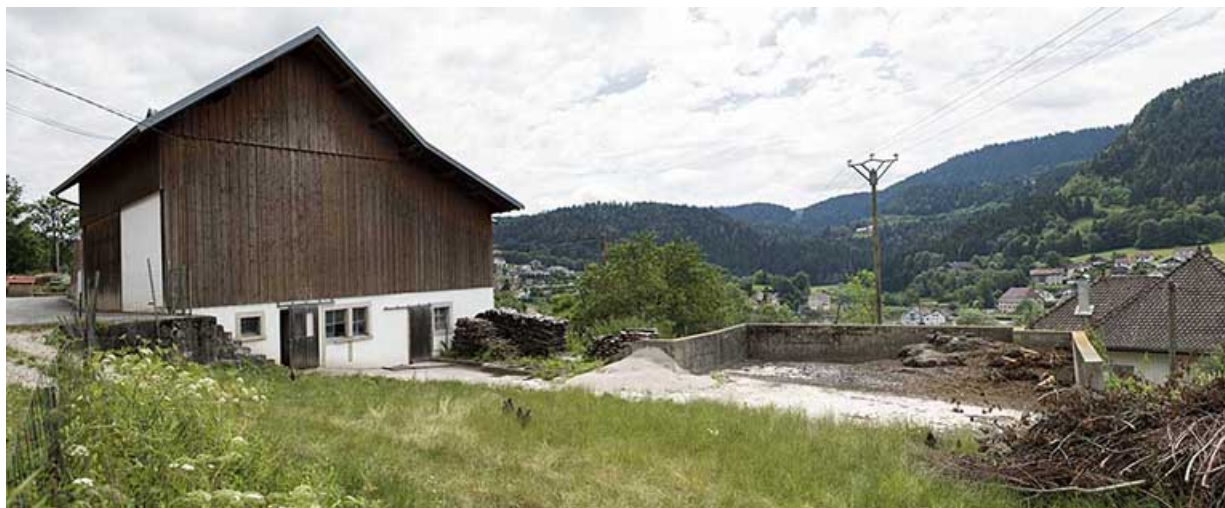
N° de l'illustration : 20162500865NUC4A

**Façade postérieure de l'étable.**

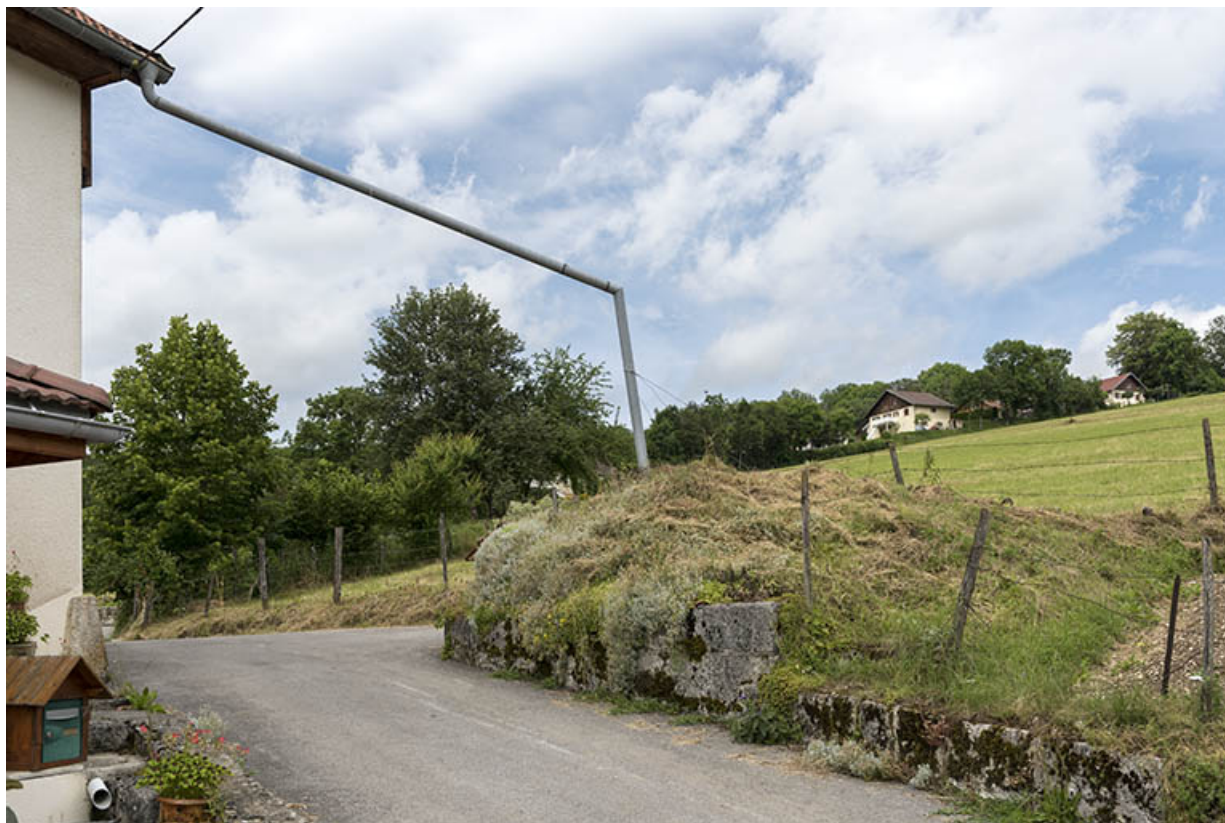
N° de l'illustration : 20162500868NUC4A

**La citerne.**

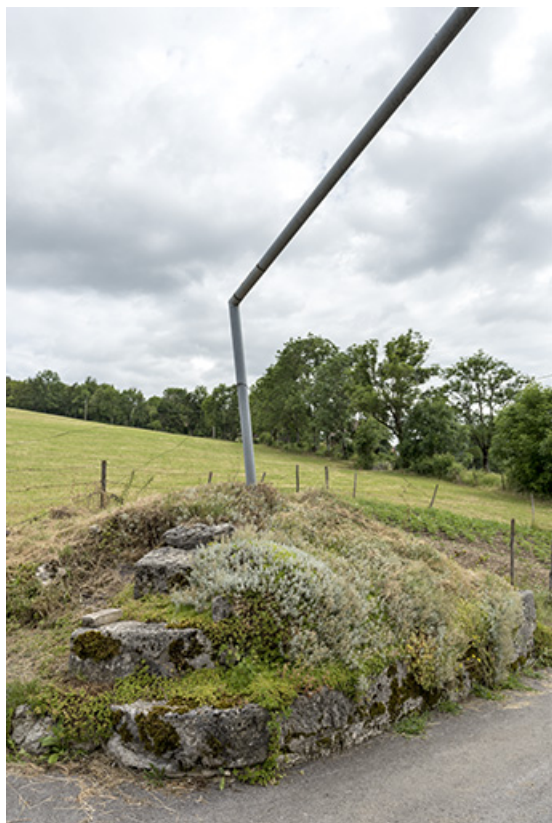
N° de l'illustration : 20162500869NUC4A

**La citerne.**

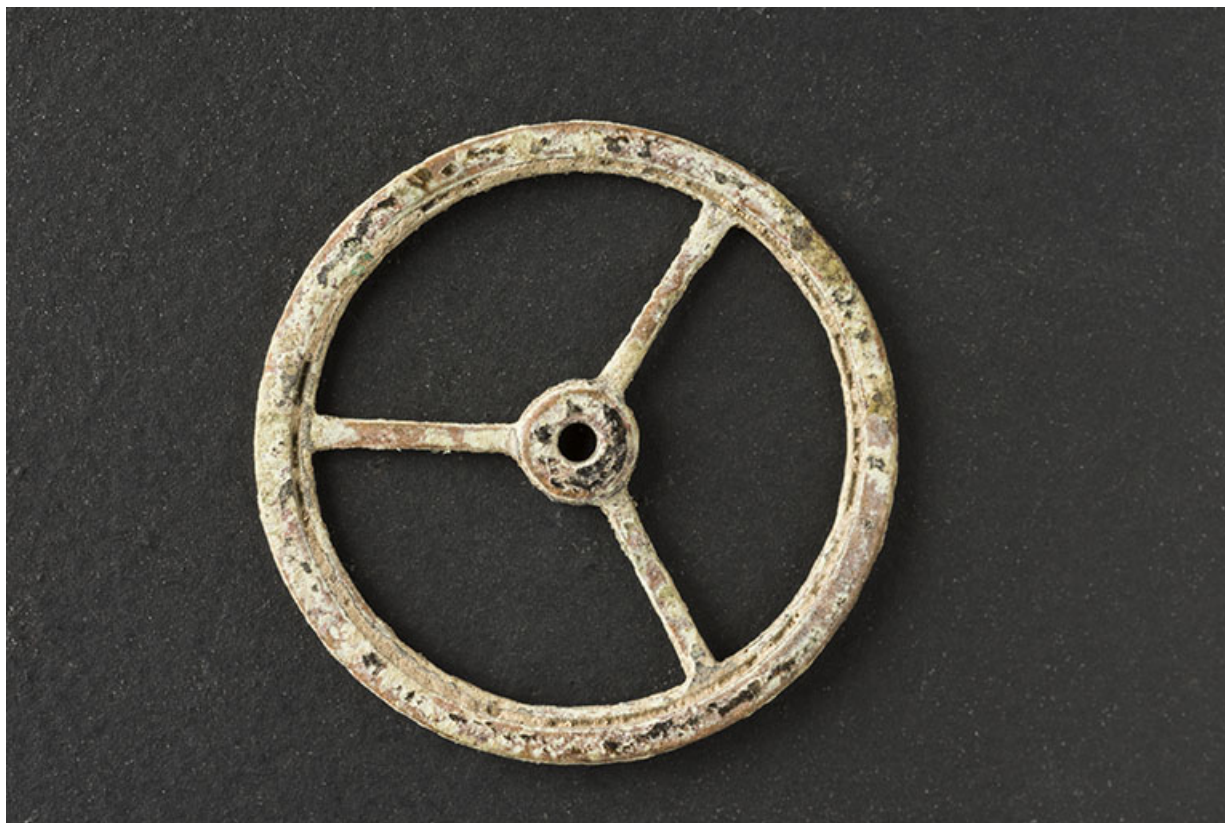
N° de l'illustration : 20172500184NUC4A

**Exemple de balancier fabriqué dans l'atelier. Présentant un défaut, il avait comme beaucoup été jeté dans le jardin.**  
25, Villers-le-Lac, 7 rue des Murgers, lieudit : Chaillexon

La ferme est bâtie en 1860 pour l'horloger François Alphonse Vuillemin (1824-1906), beau-père de Charles Zimmermann, fabricant de balanciers établi à proximité (au 4 rue des Murgers), et de Delphin Amiot (1849-1923), originaire de Haute-Vienne. Elle est reprise vers 1878 par ce dernier, qui l'agrandit en 1884 et 1886 : elle se développe vers le nord-est et vers l'ouest (étable et atelier). Avec une dizaine de personnes au maximum, Amiot fabrique des balanciers pour échappement de montre, qu'il livre au Locle (Suisse). L'atelier semble disparaître à son décès. Il est transformé en logements, un temps loués à des ouvrières et au comptable de la fabrique de bracelets Cobra (7 route du Port), tandis que la ferme est pour sa part louée à Victor Vuillemin (1901-1982), petit-fils de François Alphonse. Victor achète en 1956 la propriété, qui passe ensuite à son fils Michel. Ce dernier fait reconstruire en 1994-1995 le niveau supérieur de l'étable par la société Maillot, de Grand-Combe-des-Bois. Exploitant une trentaine d'hectares et disposant d'un troupeau de 18 vaches, il cesse son activité en 2009. Le bâtiment ne sert plus que d'habitation.
