## FERME ET ATELIER DE MÉCANIQUE DE PRÉCISION DE FRANCIS BAVEREL

Bourgogne-Franche-Comté, Doubs  
Villers-le-Lac  
les Pargots - 13 rue des Vieux  
Pargots

Dossier IA25001580 réalisé en 2016  
Auteur(s) : Laurent Poupart

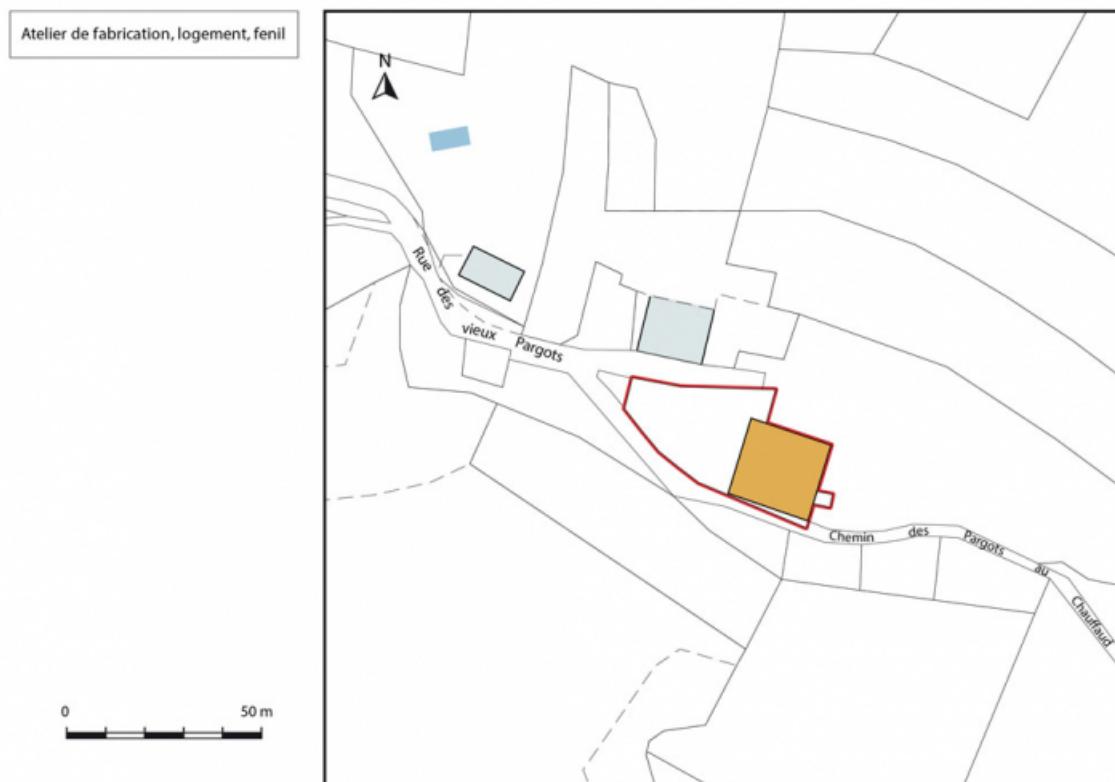
N° de l'illustration : 20162501482NUDA

**Plan-masse et de situation.**

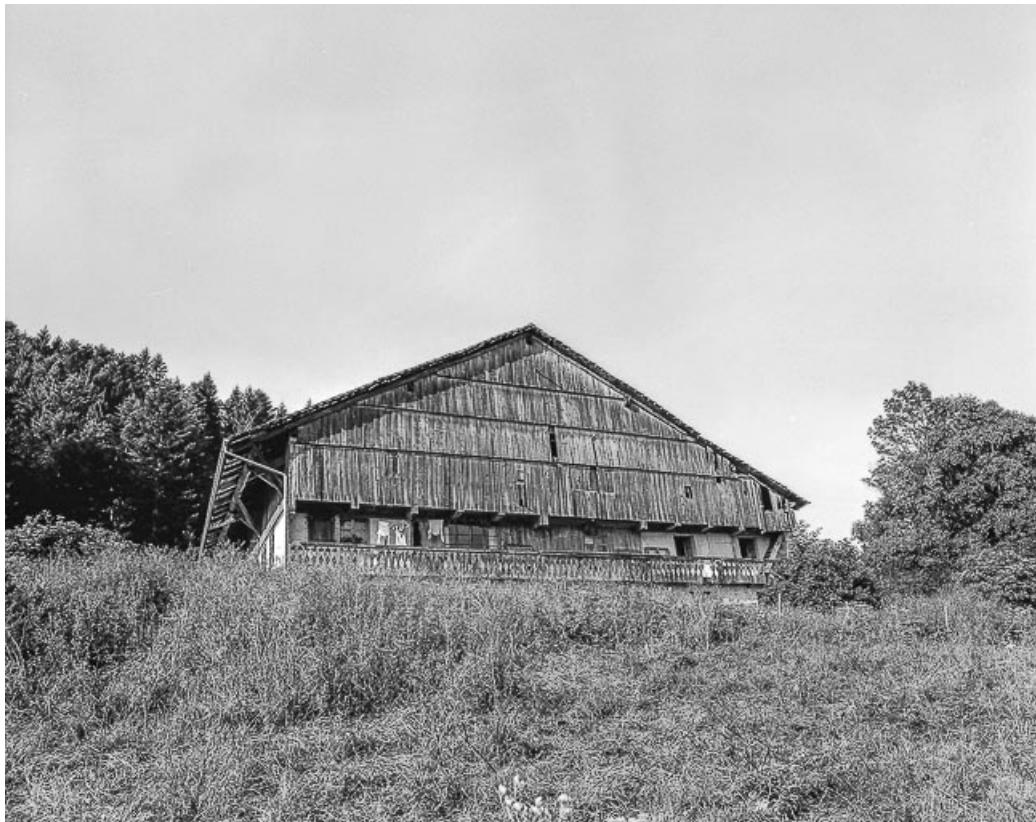
N° de l'illustration : 19762500446X

**Ferme située au lieu-dit Les Pargots : façade antérieure.**

La ferme associe murs de moellons calcaires enduits et pan de bois essenté de planches ; ce dernier est notamment présent dans la lambriochrome et le rang pendu du pignon nord, surmontant un balcon continu. Elle comporte un étage de soubassement, un rez-de-chaussée surélevé, un étage en surcroît et un comble, desservis par un escalier dans-œuvre. Elle est coiffée par un toit à longs pans, pignons couverts et couverture de tuiles mécaniques.

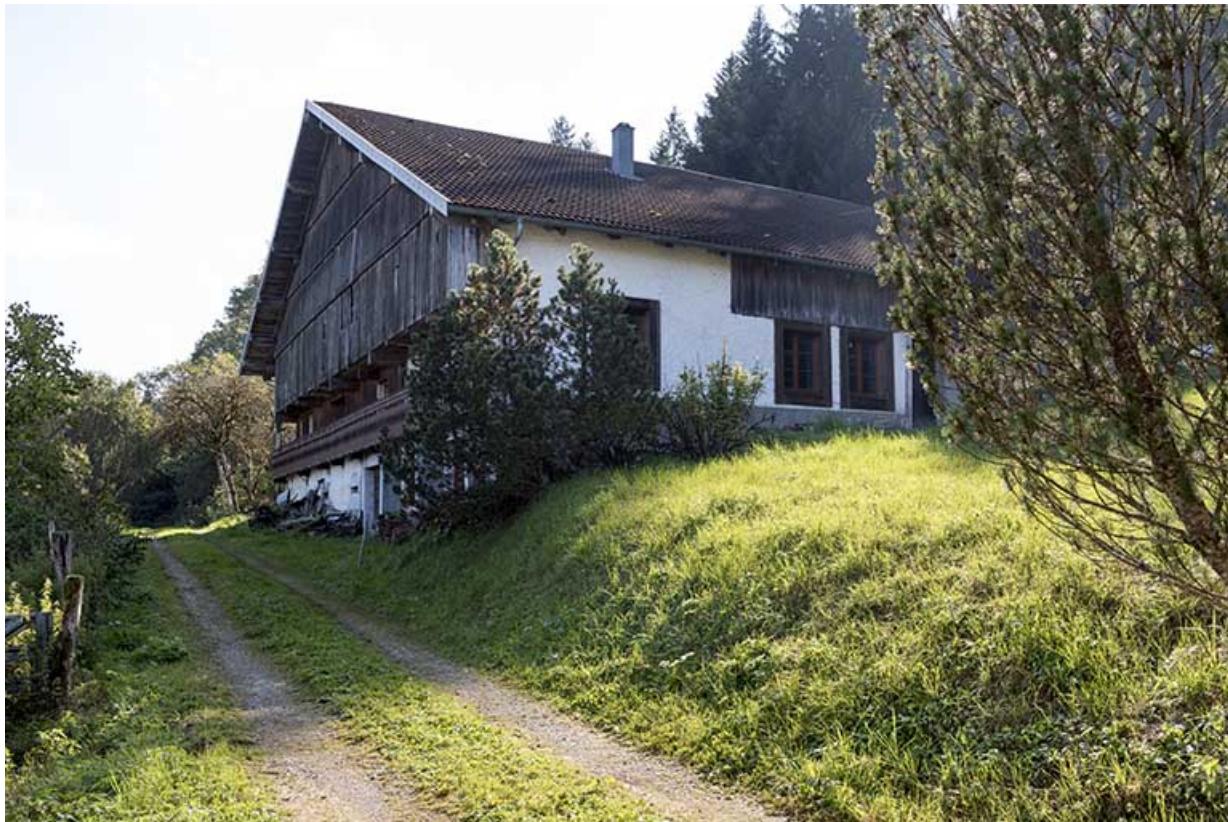
N° de l'illustration : 20162501405NUC4A

**Vue d'ensemble, depuis l'ouest (façades postérieure et latérale gauche).**

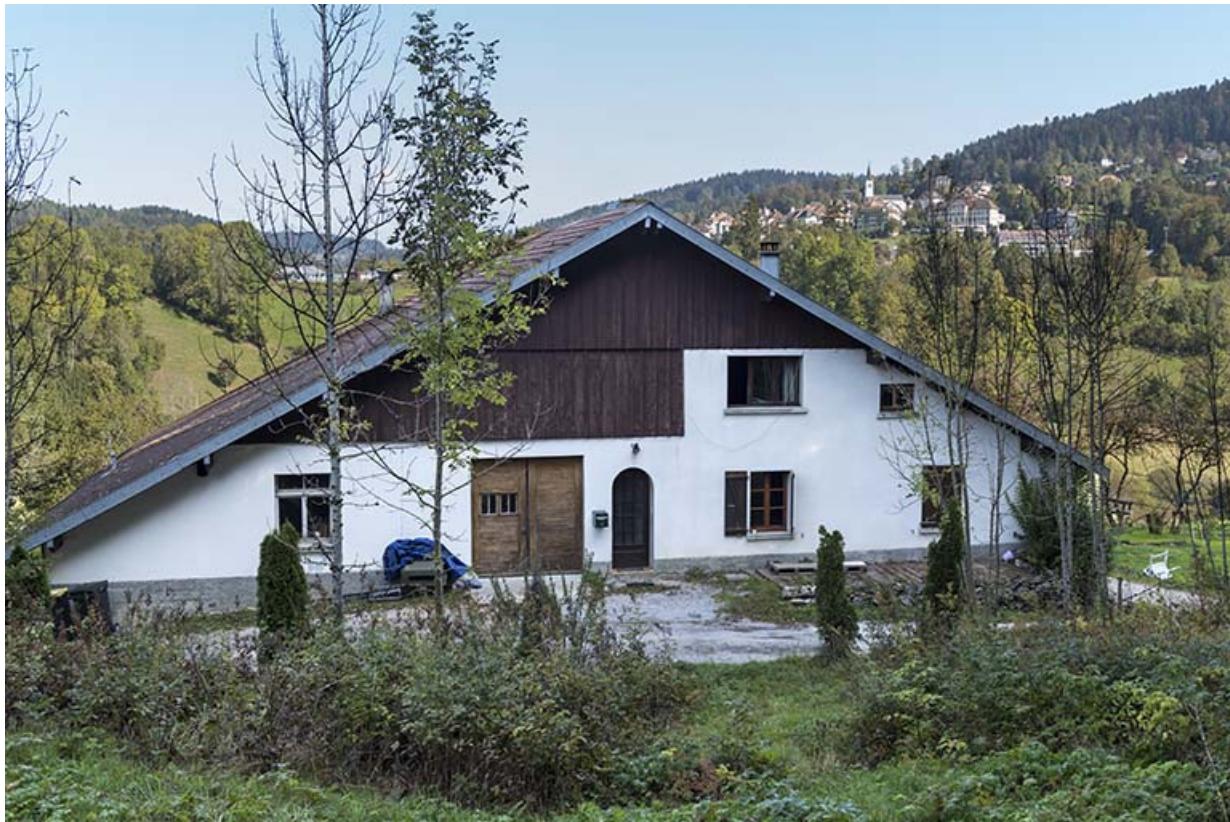
N° de l'illustration : 20162501407NUC4A

**Façade antérieure.**

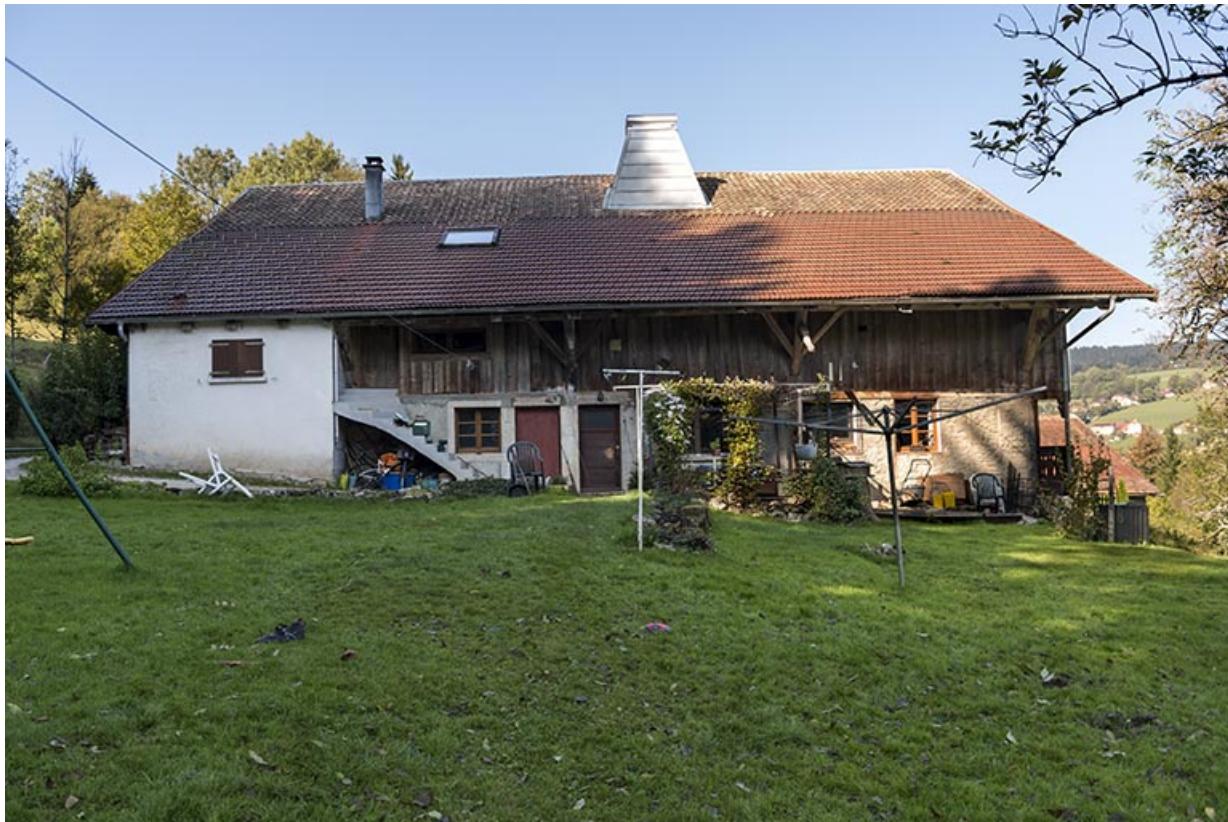
N° de l'illustration : 20162501406NUC4A

**Façade latérale droite.**

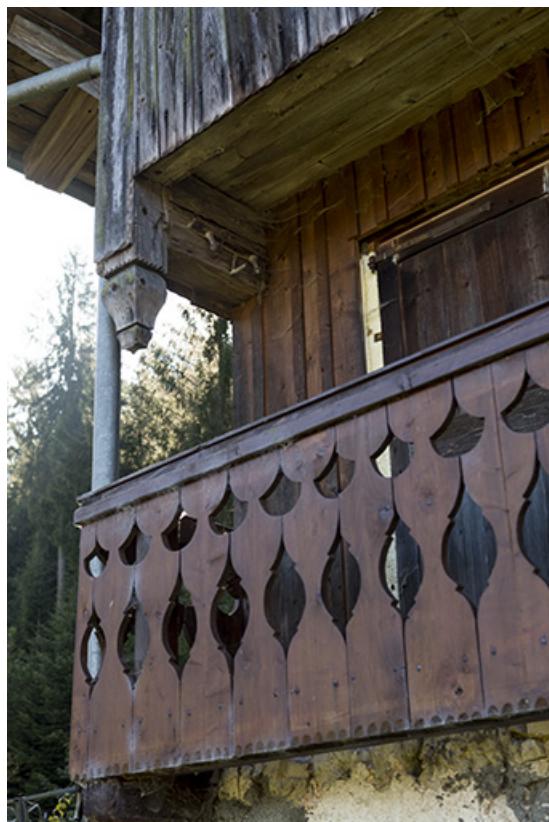
N° de l'illustration : 20162501408NUC4A

**Façade postérieure : détail du garde-corps.**

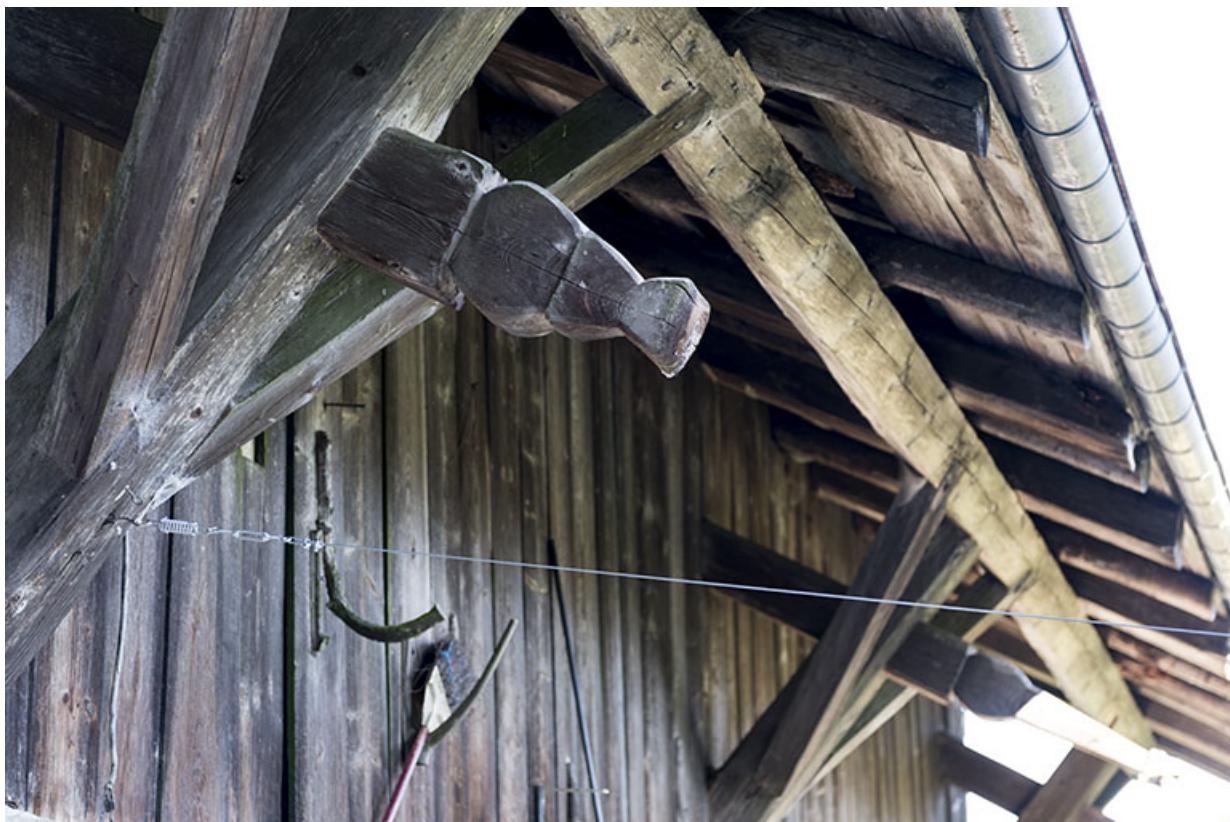
N° de l'illustration : 20162501409NUC4A

**Façade latérale droite : extrémité de pièce de charpente sculptée.**

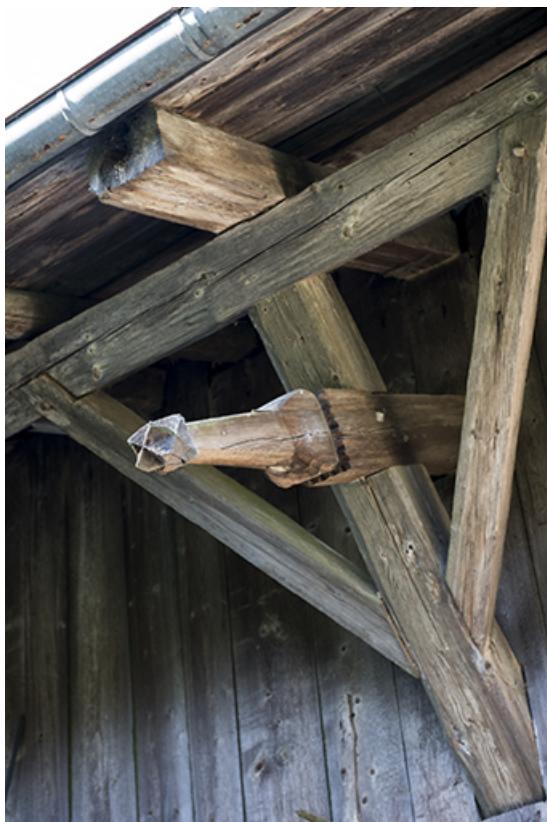
N° de l'illustration : 20162501410NUC4A

**Façade latérale droite : extrémité de pièce de charpente sculptée.**
