MOULIN À BLÉ ET SCIERIE CHARDON

Bourgogne-Franche-Comté, Doubs
Montlebon
Derrière le Mont

Dossier IA25001690 réalisé en 2016 revu en
2017

Auteur(s) : Laurent Poupard

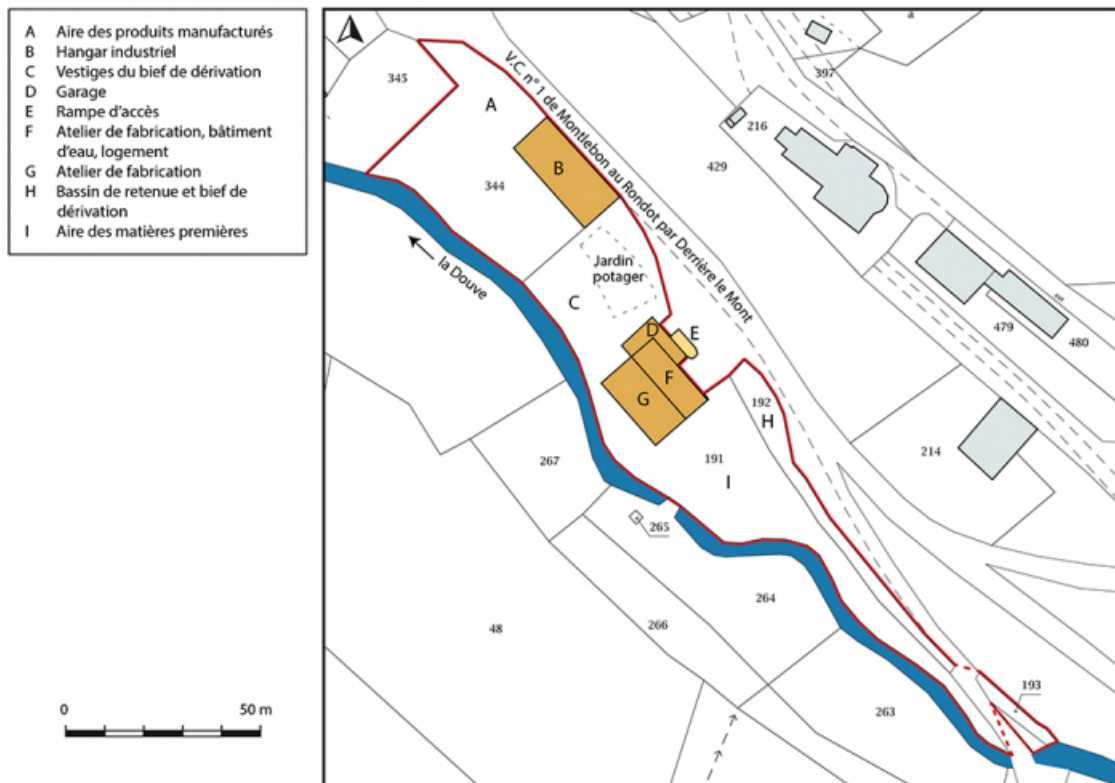
Plan-masse et de situation. Extrait du plan cadastral, 2016, section D, 1/1 000.
25, Montlebon, lieu-dit : Derrière le Mont

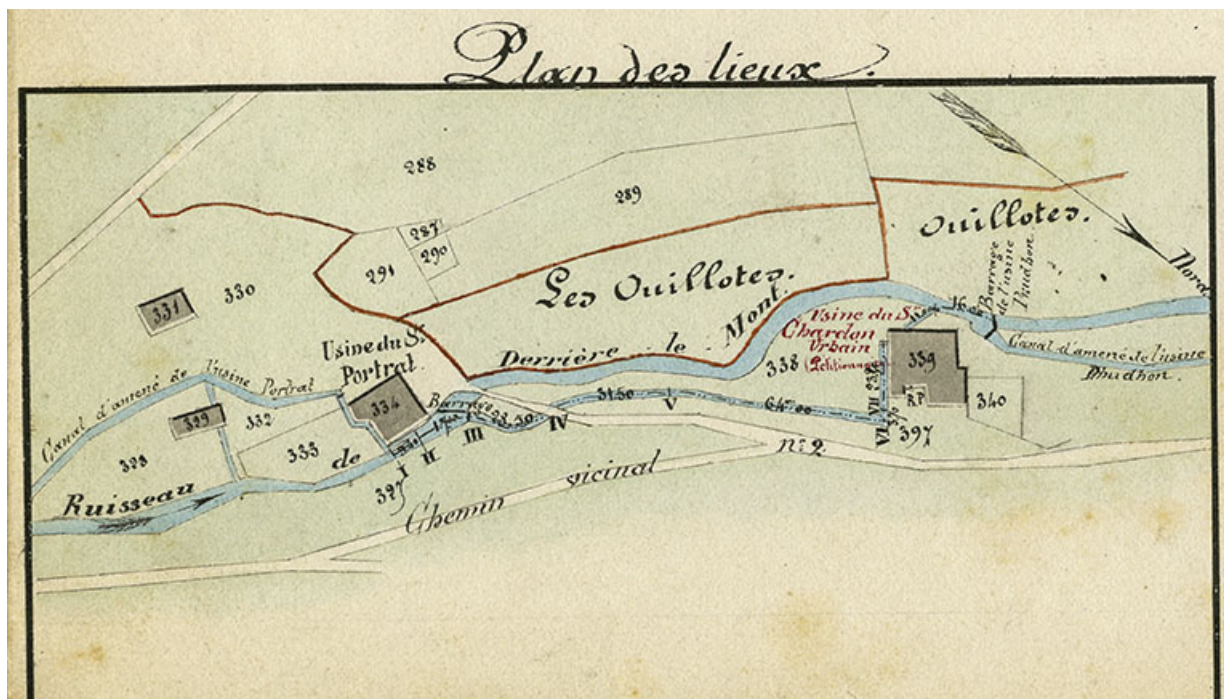
Ruisseau de Derrière-le-Mont. Commune de Montlebon. Règlement d'eau de l'usine du sieur Chardon Urbain. Plan, profils en long et en travers et dessins de détails [détail : le plan], 1863.

Ruisseau de Derrière-le-Mont. Commune de Montlebon. Règlement d'eau de l'usine du sieur Chardon Urbain. Plan, profils en long et en travers et dessins de détails, dessin sur calque (plume, lavis), par l'ingénieur ordinaire des Ponts et Chaussées Cuvinot, Besançon le 24 février 1863, échelles diverses, 30,5 x 42 cm. Un exemplaire du plan est conservé dans la liasse Sp 742 des mêmes archives départementales du Doubs.

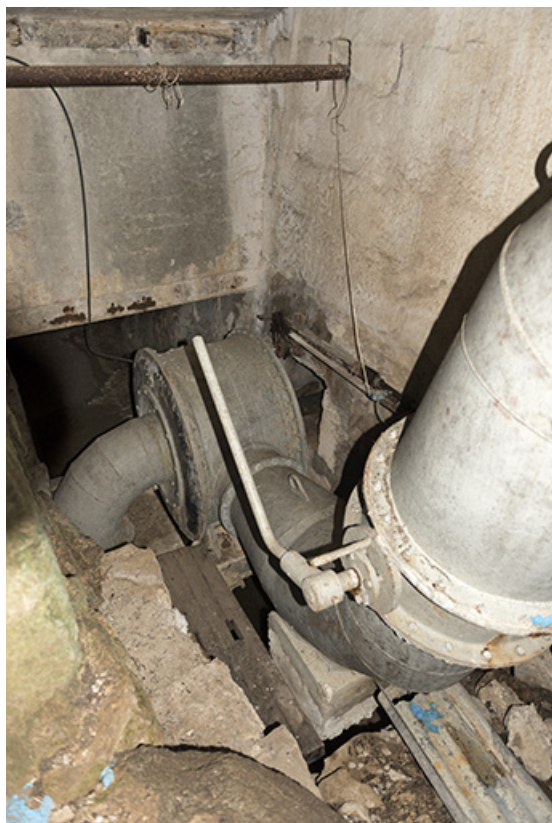
Turbine.

Energie utilisée : énergie hydraulique produite sur place turbine hydraulique, énergie thermique produite sur place
