MOULIN À BLÉ ET SCIERIE CHARDON

Bourgogne-Franche-Comté, Doubs
Montlebon
Derrière le Mont

Dossier IA25001690 réalisé en 2016 revu en
2017

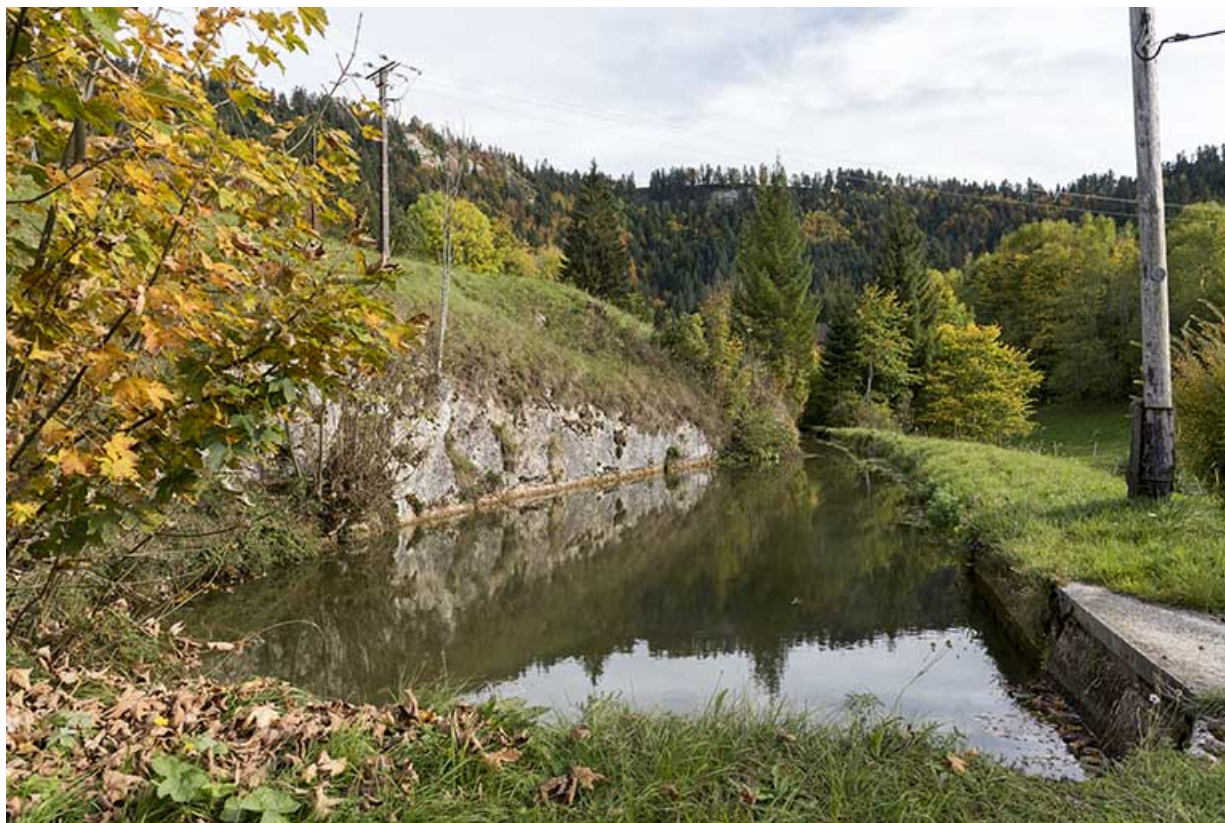
Bassin de retenue.
