MOULIN À BLÉ ET SCIERIE CHARDON

Bourgogne-Franche-Comté, Doubs
Montlebon
Derrière le Mont

Dossier IA25001690 réalisé en 2016 revu en
2017

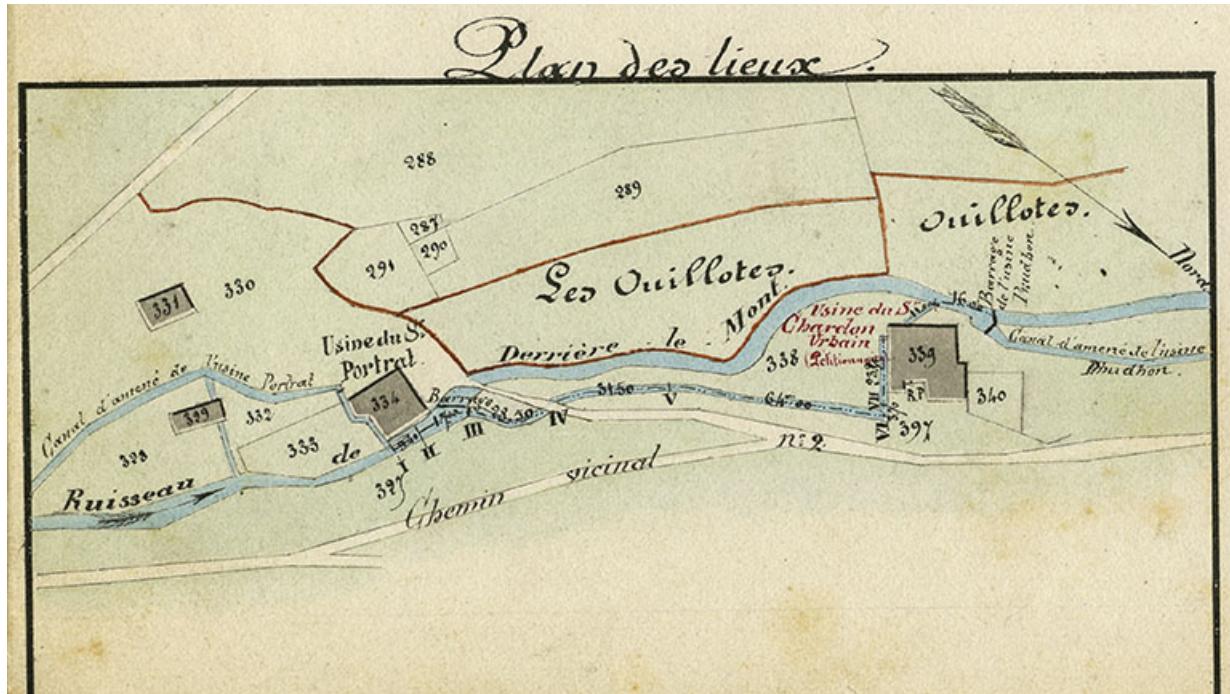
Ruisseau de Derrière-le-Mont. Commune de Montlebon. Règlement d'eau de l'usine du sieur Chardon Urbain. Plan, profils en long et en travers et dessins de détails [détail : le plan], 1863.

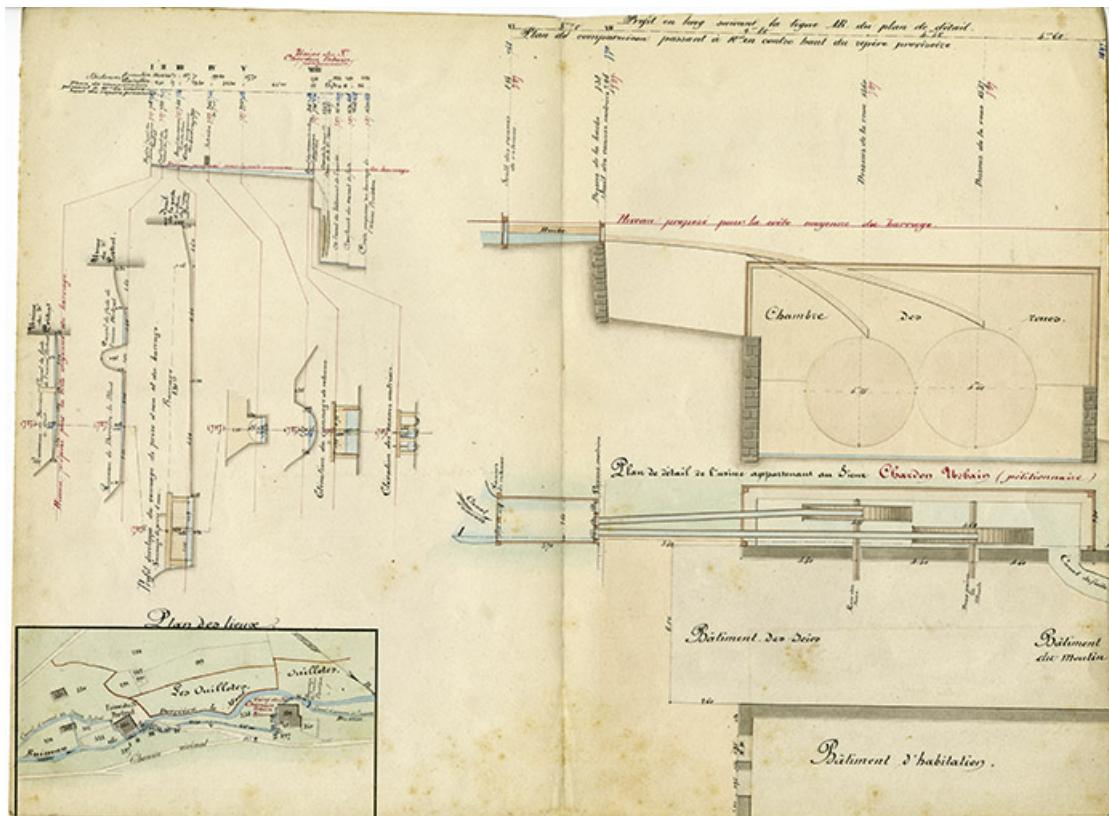
Ruisseau de Derrière-le-Mont. Commune de Montlebon. Règlement d'eau de l'usine du sieur Chardon Urbain. Plan, profils en long et en travers et dessins de détails, 1863.

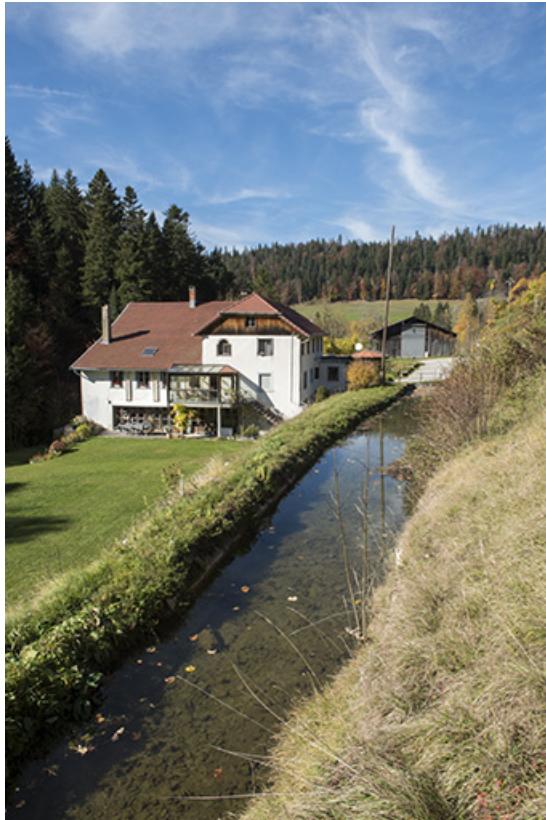
Vue d'ensemble plongeante sur le bâtiment et le bassin de retenue, depuis le sud-est.
25, Montlebon, lieudit : Derrière le Mont

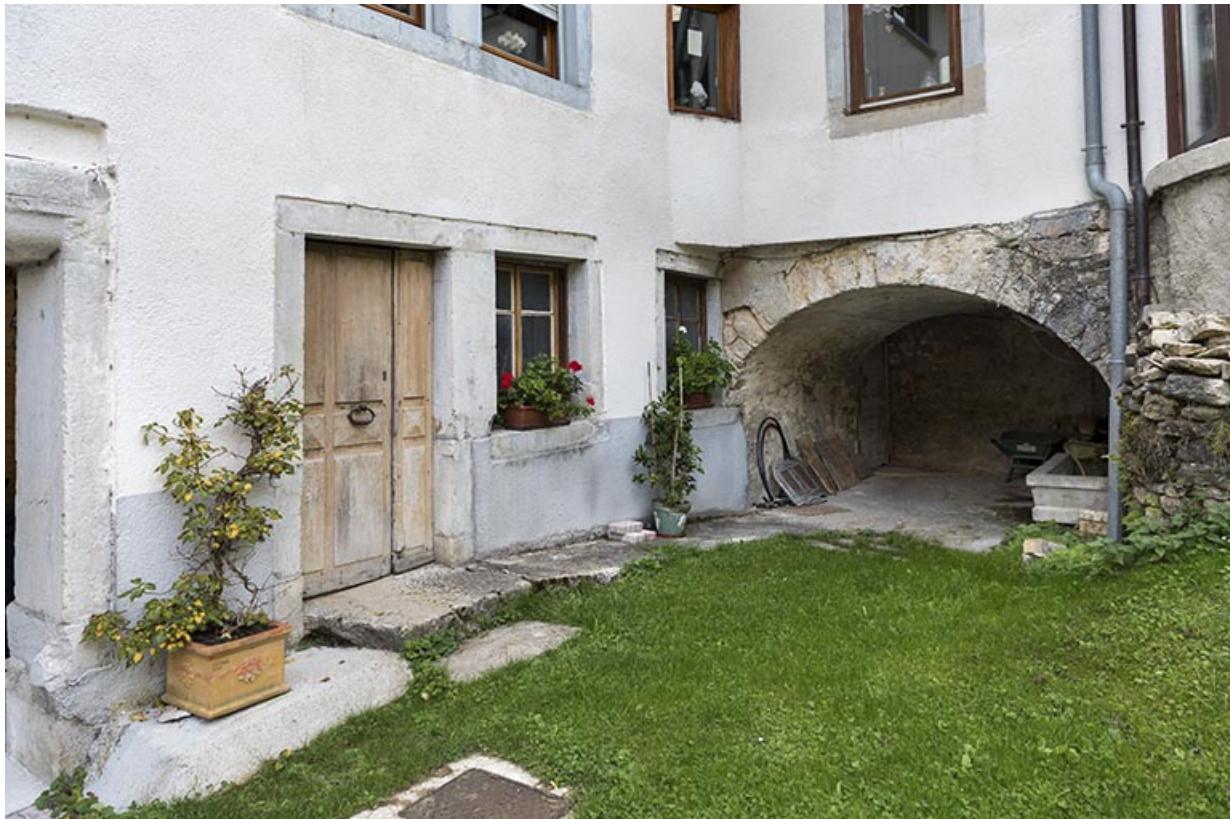
Bâtiment : baies et ancien pont de grange (rampe d'accès).

Le moulin est bâti au 18e siècle : la date (partiellement lisible) 17.4 est gravée sur un linteau de baie à l'étage de soubassement à l'ouest (des fragments d'inscription sont aussi visibles : V o i près de la date, t o M b suivi de l ou i sur une autre pierre). Dessiné avec deux roues hydrauliques verticales sur le plan cadastral de 1814 (D 339), il appartient au meunier Félix Chardon (1768-1847). Originaire de Goumois, la famille Chardon est active dans la meunerie et la scierie, et possède à différentes époques plusieurs des établissements de Derrière le Mont. Ce site, transmis de père en fils, reste entre ses mains tout au long du 19e siècle et la majeure partie du siècle suivant : il est tenu de 1835 à son décès par Auguste (1802-1857), puis jusque vers 1897 par Urbain (1834-1903), jusque vers 1945 par Emile Alexandre (1867-1956) - dont le frère Jules exploite le moulin en amont - et ensuite conjointement par Joseph (1912-2002) et Vital, ses derniers exploitants. En 1851, il se compose de "2 moulins à 1 tournant chacun" et, comme la moitié des établissements hydrauliques établis sur la Douve, est en "chômage prolongé" avec "peu d'affaires". En 1861, Urbain Chardon demande l'autorisation (obtenue le 17 mai 1864) d'ajouter au moulin "une scierie à double harnais". Ce qu'il fait sans attendre puisque le 5 novembre 1862, "l'usine est mise en mouvement par deux roues en dessus, la première sert de moteur à trois scies verticales, la seconde est employée pour le moulin à blé" (qui comporte deux paires de meules). Dotée par la suite d'une machine à vapeur et d'une turbine Francis (remplaçant les roues), la scierie se développe et emploie 3 ou 4 personnes au 20e siècle. La matrice cadastrale signale des extensions vers 1931, en 1948 et vers 1953 (hangar bâti au nord pour le stockage des planches). L'établissement ferme vers 1975-1976 et ne sert ensuite plus que d'habitation. Des vérandas ont été réalisées au 21e siècle à l'est (accolée à un corps de bâtiment en béton occupant l'ancien pont de grange et se poursuivant par un garage en retour d'équerre au nord) et au sud.

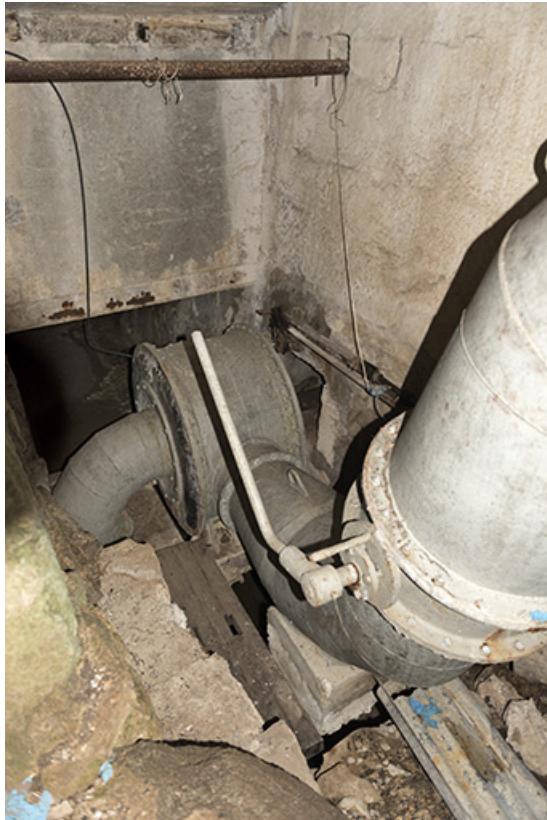
Turbine.

Energie utilisée : énergie hydraulique produite sur place turbine hydraulique, énergie thermique produite sur place

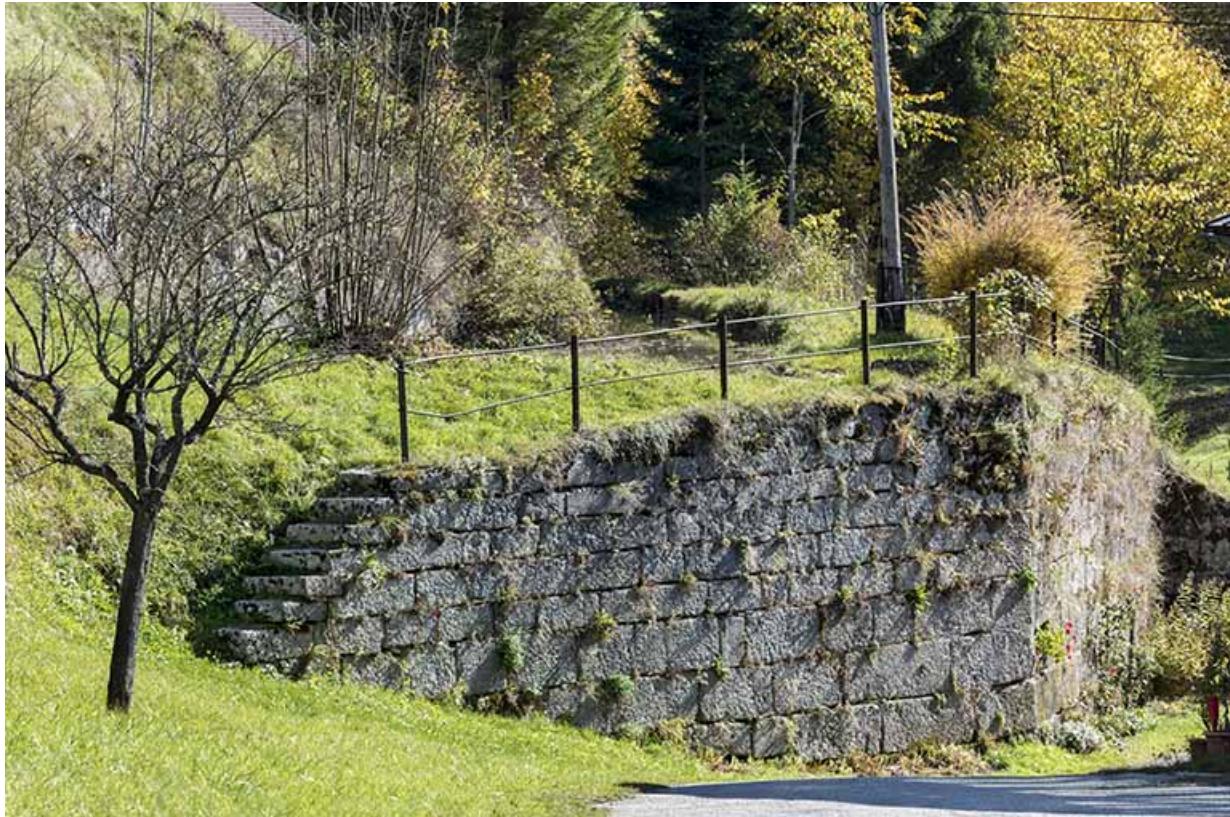
Bassin de retenue : mur de soutènement.

Le site comprend deux bâtiments principaux accolés, aux murs en moellons calcaires enduits (avec essentage de planches partiel) et couverts de toits à longs pans et tuiles mécaniques. Celui côté route (à l'est) comprend un étage de soubassement, un rez-de-chaussée surélevé, deux étages carrés (le deuxième correspond peut-être à un rehaussement ancien) et un étage de comble ; l'autre a un niveau de moins (il n'a qu'un étage carré). La desserte s'effectue par des escaliers dans-œuvre et un escalier extérieur droit récent en béton sur le pignon sud. Un pont de grange (rampe d'accès) desservait l'étage carré à l'est mais il a été surmonté (dès la première moitié du 20e siècle ?) d'un corps de bâtiment, en équerre et en rez-de-chaussée, dont les murs et le toit terrasse sont en béton. Le premier bâtiment est coiffé d'un toit à demi-croupes ; le deuxième a des pignons couverts tout comme le hangar, en pan de bois essenté de planches et à charpente en bois apparente. Le bassin de retenue se signale par son mur de soutènement en pierres de taille massives.
