## USINE D'HORLOGERIE (USINE DE BOÎTES DE MONTRE) DE LA SOCIÉTÉ GÉNÉRALE DES MONTEURS DE BOÎTES D'OR

Bourgogne-Franche-Comté, Doubs  
Besançon  
21 rue Gambetta

Dossier IA25001708 réalisé en  
2017  
Auteur(s) : Raphaël Favereaux

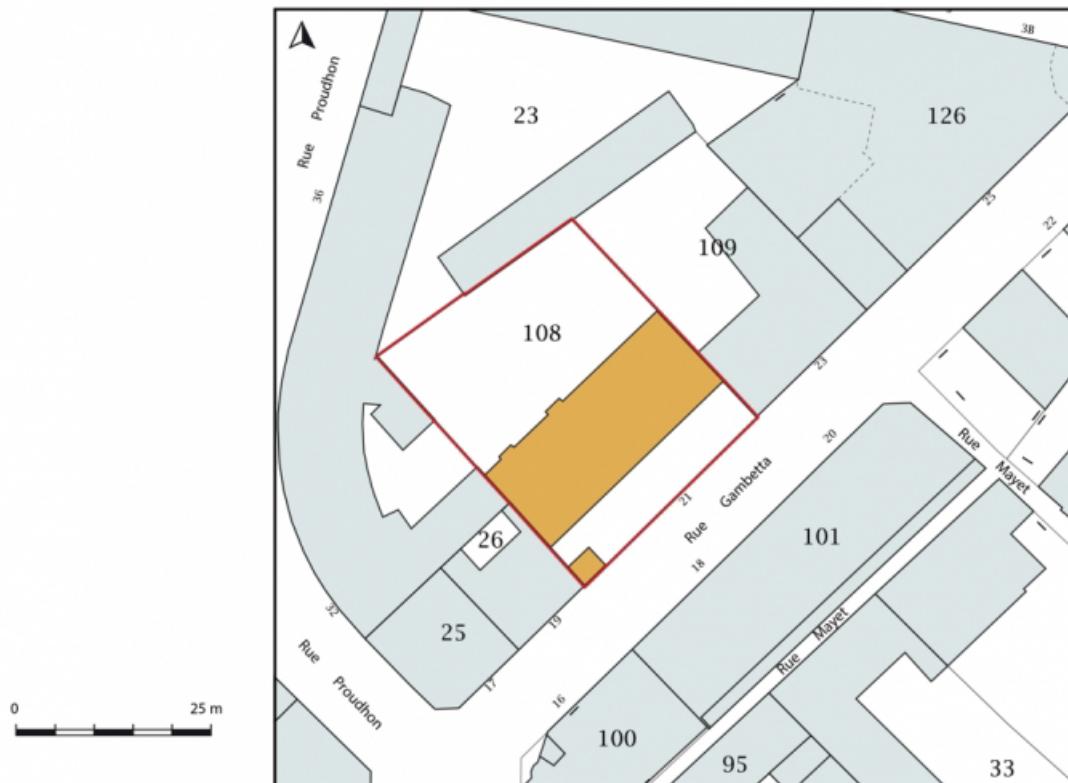
**Plan-masse et de situation. Extrait du plan cadastral, 2019.**
