USINE D'HORLOGERIE (USINE DE BOÎTES DE MONTRE) DE LA SOCIÉTÉ GÉNÉRALE DES MONTEURS DE BOÎTES D'OR

Bourgogne-Franche-Comté, Doubs
Besançon
21 rue Gambetta

Dossier IA25001708 réalisé en
2017

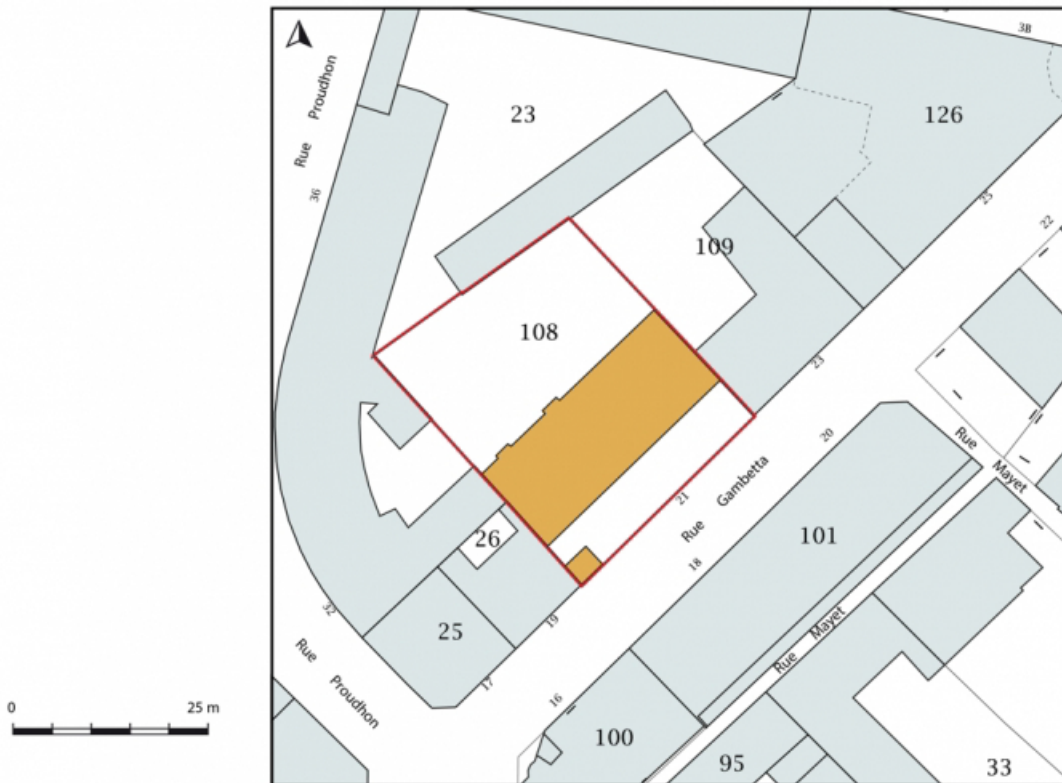
N° de l'illustration : 20192501065NUDA

Plan-masse et de situation. Extrait du plan cadastral, 2019.

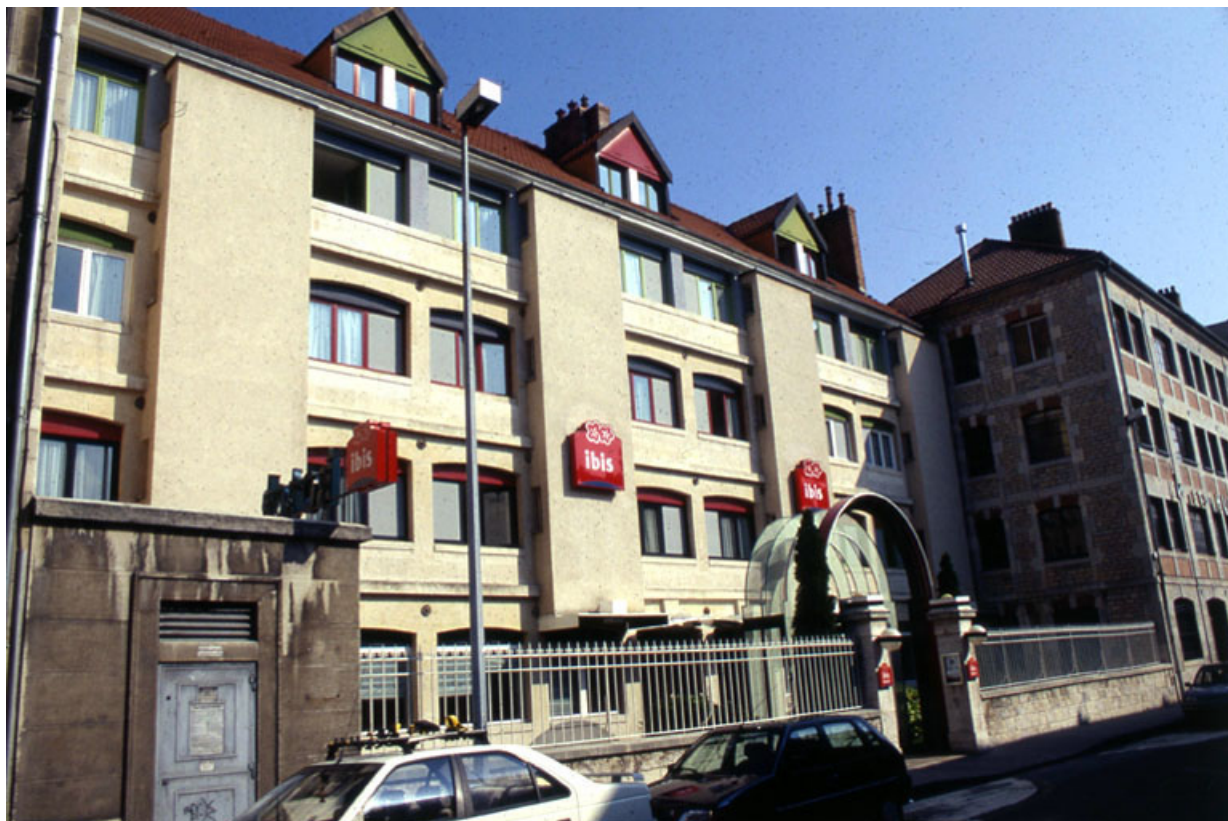
N° de l'illustration : 19962500141ZA

Façade antérieure : de trois quarts gauche.
25, Besançon, 21 rue Gambetta

Construit en retrait par rapport à la rue, l'atelier de fabrication comprend trois étages carrés ajourés de larges baies couvertes en arc segmentaire. Il est bâti en pierre de taille et couvert d'un toit à longs pans en tuile mécanique.
