USINE D'HORLOGERIE (USINE DE BOÎTES DE MONTRE) DE LA SOCIÉTÉ GÉNÉRALE DES MONTEURS DE BOÎTES D'OR

Bourgogne-Franche-Comté, Doubs
Besançon
21 rue Gambetta

Dossier IA25001708 réalisé en
2017

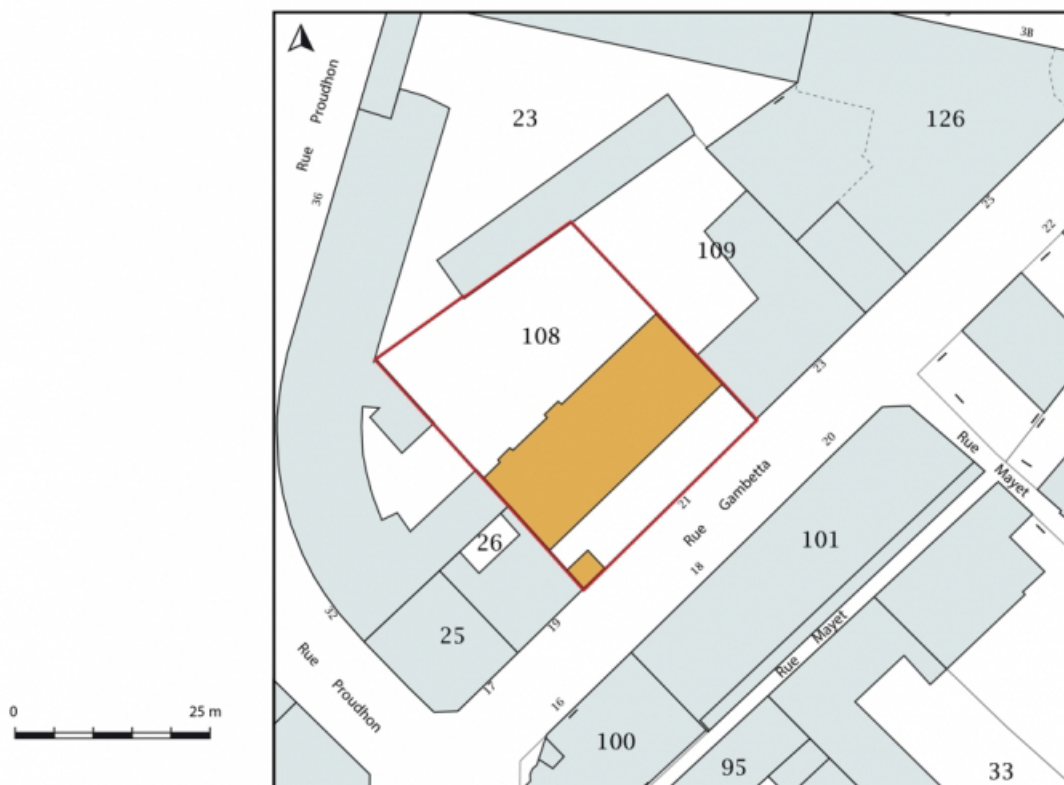
N° de l'illustration : 20192501065NUDA

Plan-masse et de situation. Extrait du plan cadastral, 2019.

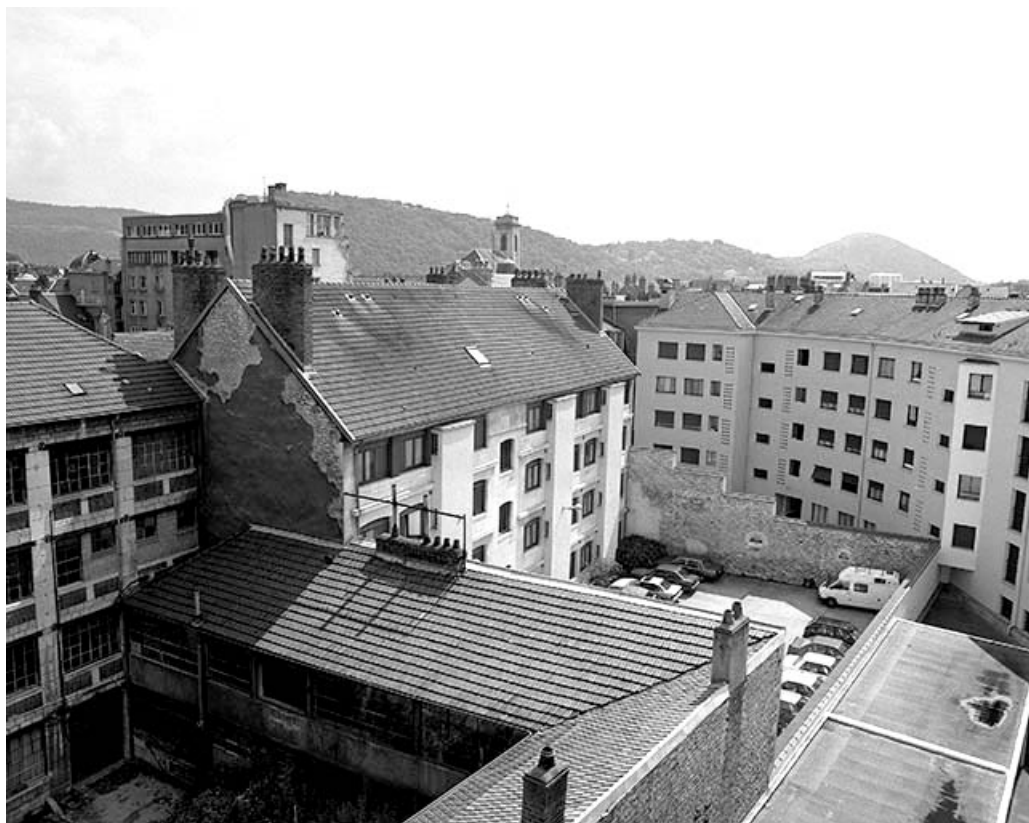
N° de l'illustration : 19962500137X

Façade postérieure et cour : de trois quarts gauche.

Construit en retrait par rapport à la rue, l'atelier de fabrication comprend trois étages carrés ajourés de larges baies couvertes en arc segmentaire. Il est bâti en pierre de taille et couvert d'un toit à longs pans en tuile mécanique.

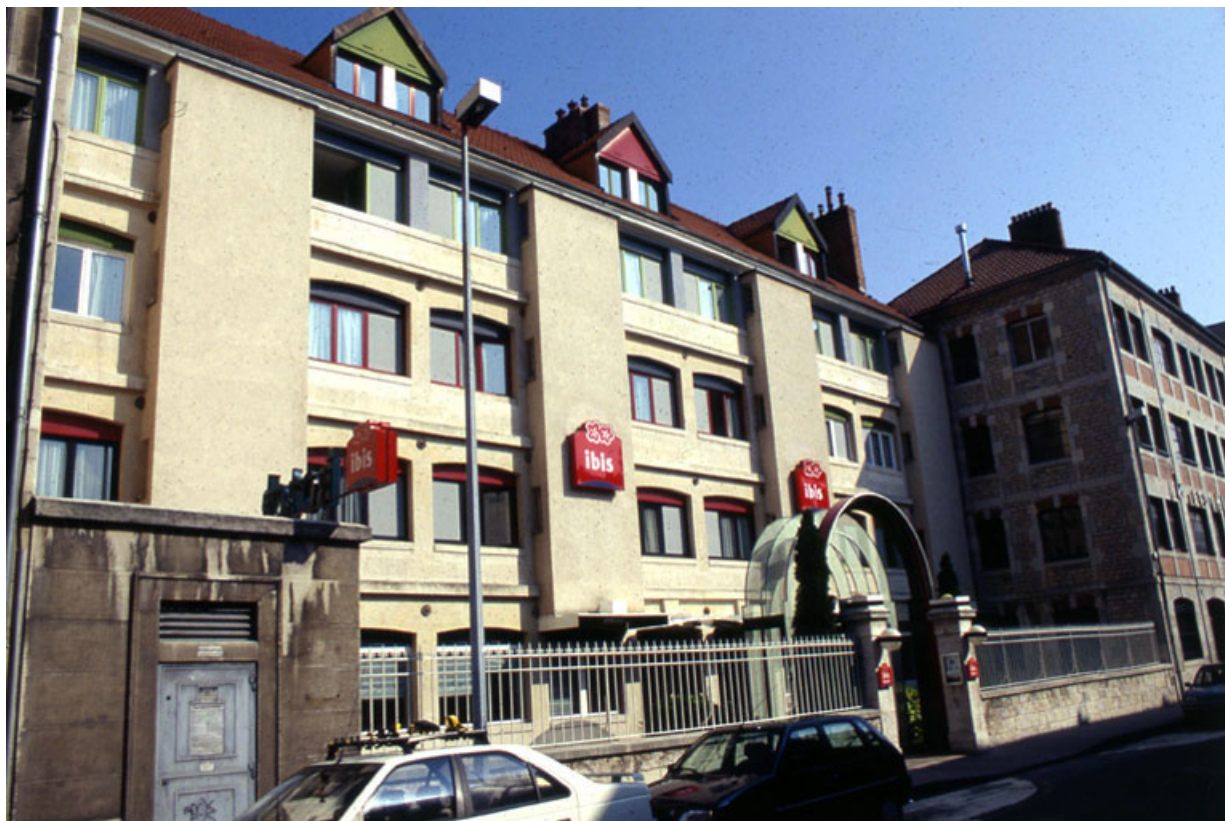
N° de l'illustration : 19962500141ZA

Façade antérieure : de trois quarts gauche.
25, Besançon, 21 rue Gambetta

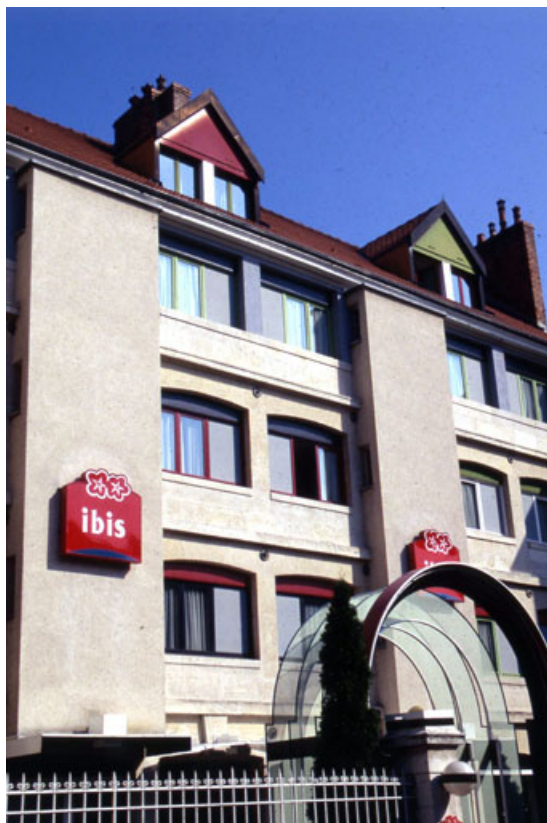
N° de l'illustration : 19962500139ZA

Façade antérieure : détail de la partie centrale.

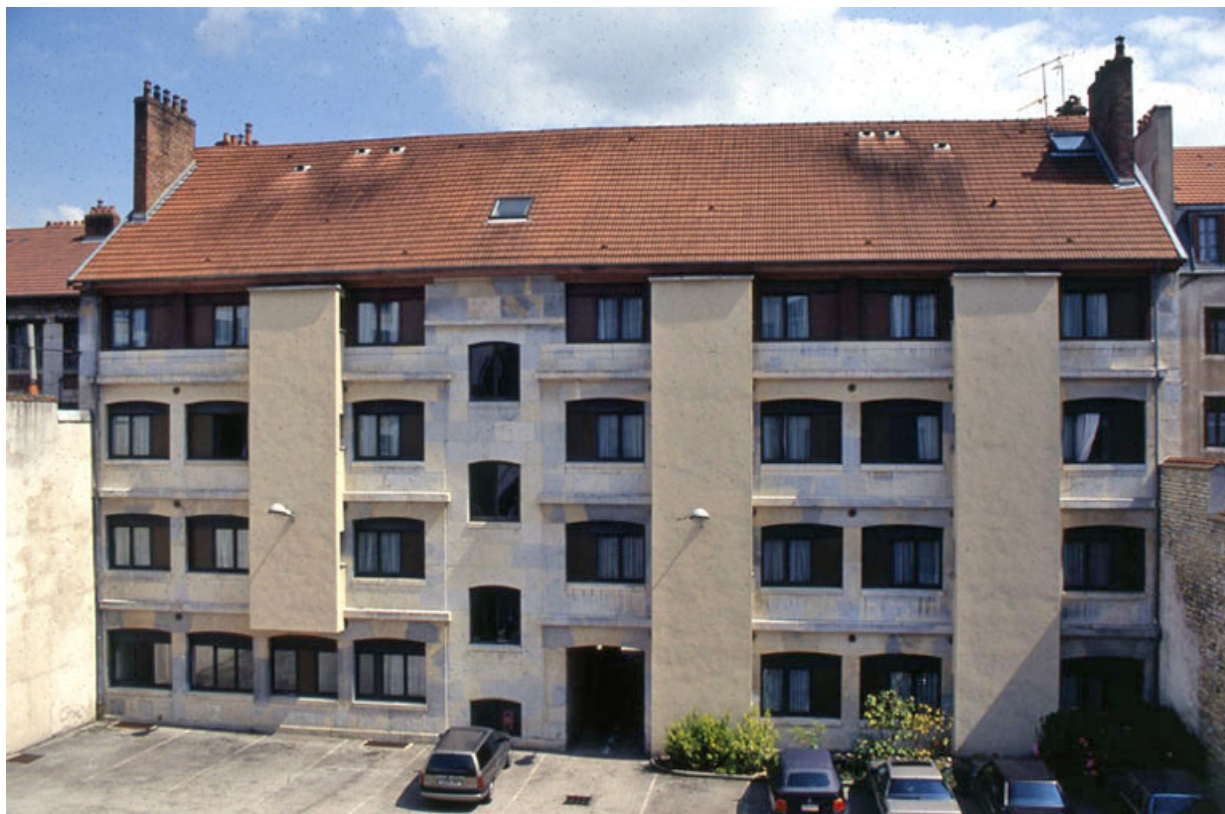
N° de l'illustration : 19962500136ZA

Façade postérieure.

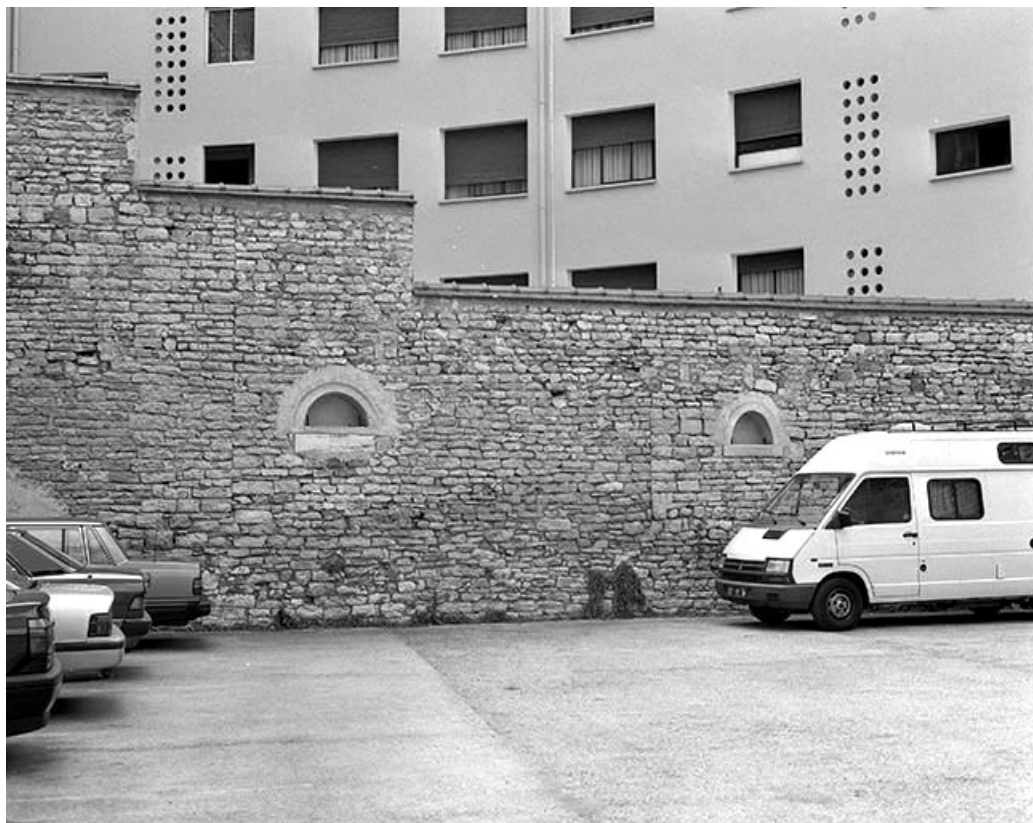
N° de l'illustration : 19962500133X

Cour : détail du mur de clôture droit.

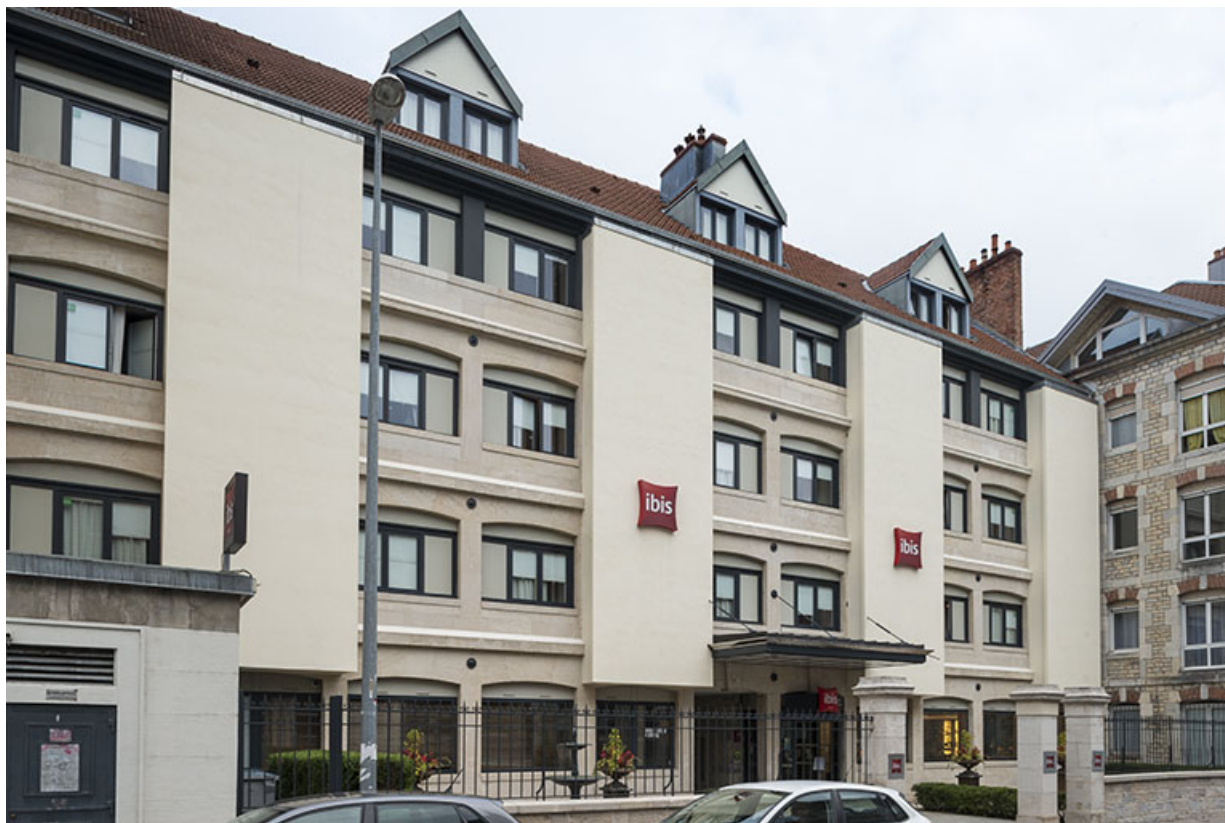
N° de l'illustration : 20172501341NUC4A

Façade antérieure vue de trois quarts gauche.

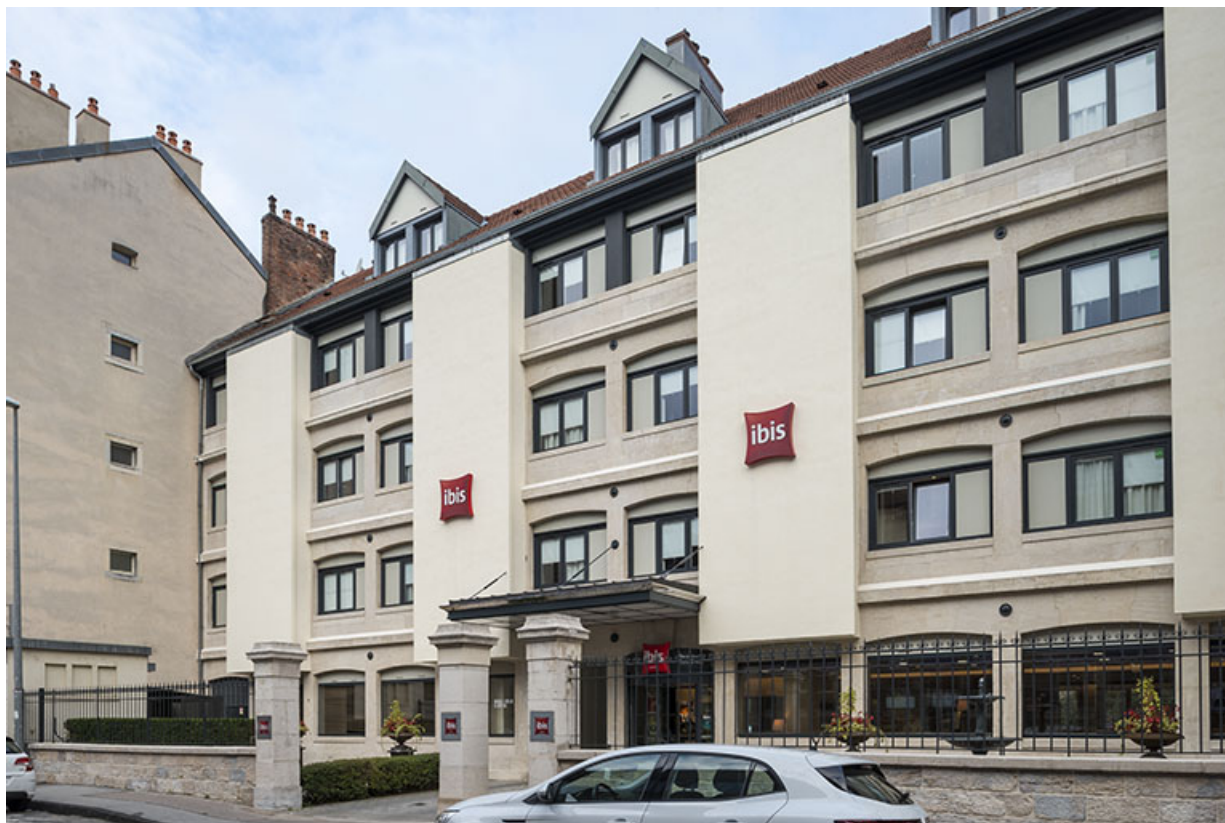
N° de l'illustration : 20172501342NUC4A

Façade antérieure vue de trois quarts droite.
25, Besançon, 21 rue Gambetta
