USINE DE PIPES FROSSARD, PUIS CETEHOR, ACTUELLEMENT IMMEUBLE

Bourgogne-Franche-Comté, Doubs
Besançon
16 avenue Carnot

Dossier IA25001712 réalisé en
2017

Auteur(s) : Raphaël Favereaux

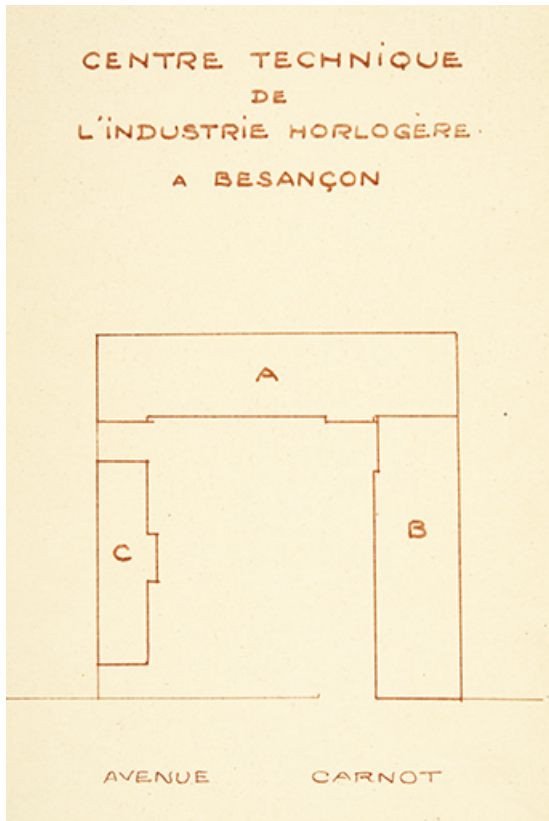
[Plan-masse du Centre Technique de l'Industrie Horlogère], tirage, décembre 1949.
25, Besançon, 16 avenue Carnot

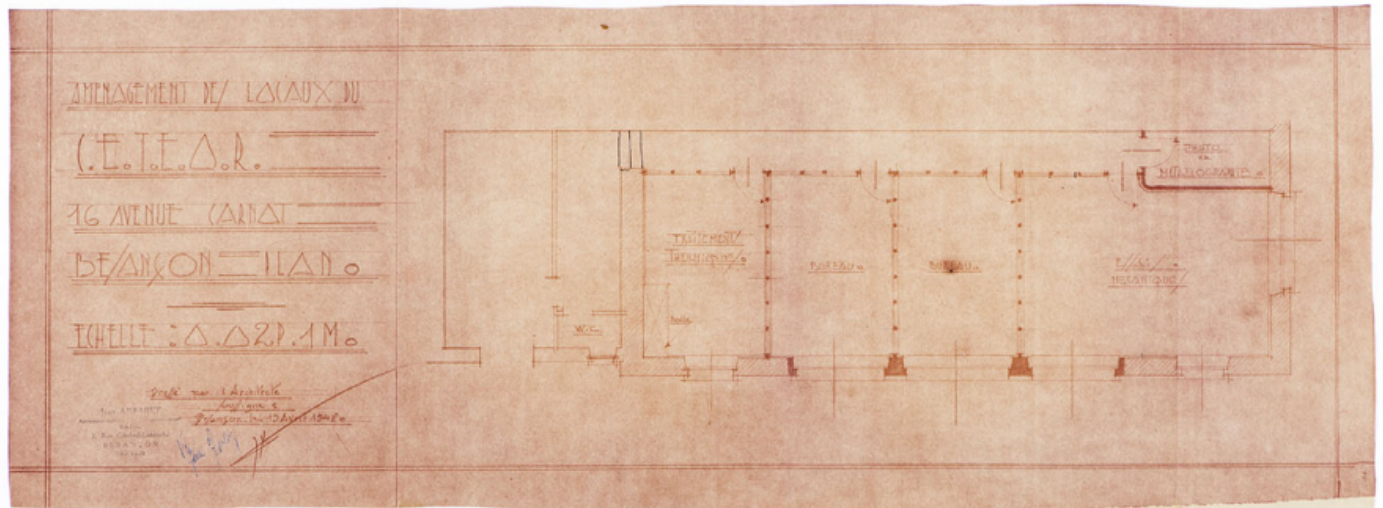
Plan d'aménagement des locaux du C.E.T.E.O.R, 19 avril 1948.

Aménagement des locaux du C.E.T.E.O.R, plan, 1/500, tirage, Jean Arbaret architecte, 19 avril 1948.

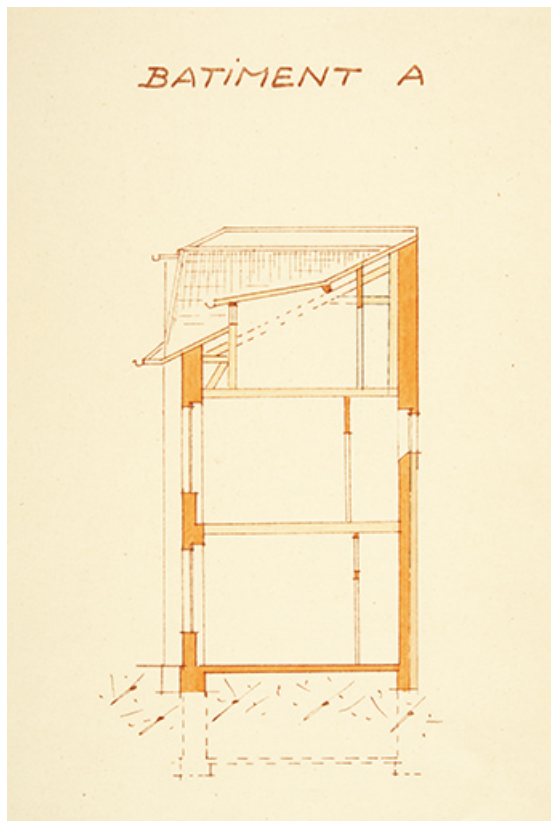
[Coupe transversale du bâtiment A], tirage, décembre 1949.
25, Besançon, 16 avenue Carnot

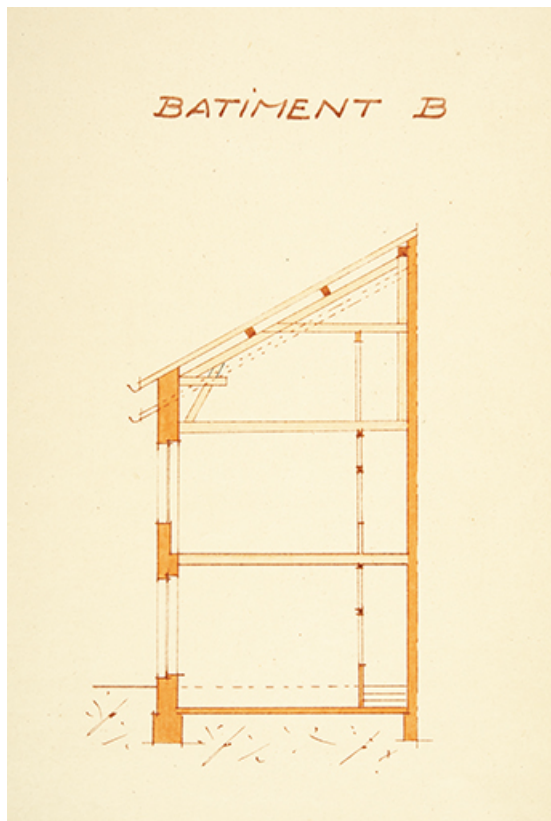
[Coupe transversale du bâtiment B], tirage, décembre 1949.
25, Besançon, 16 avenue Carnot

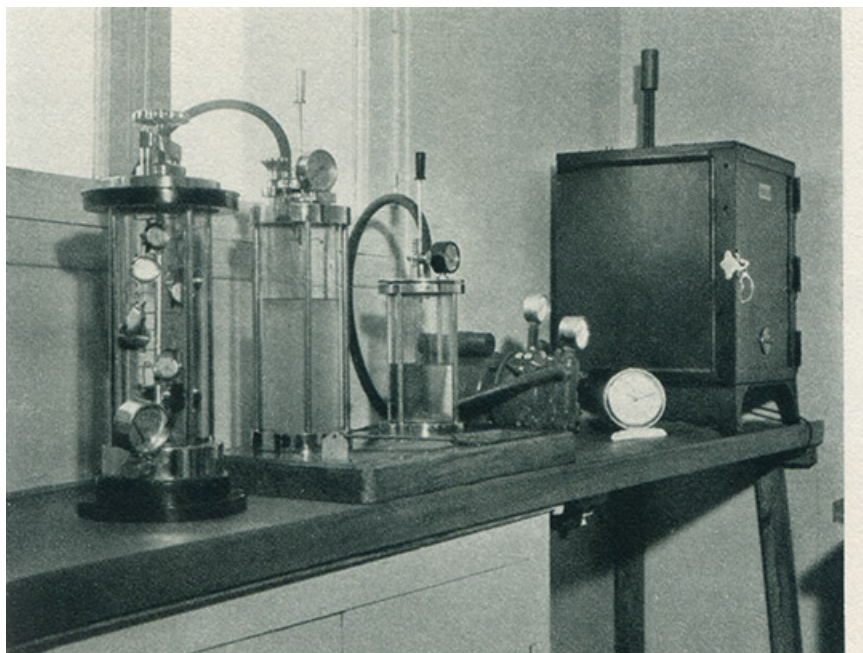
**SERVICE OFFICIEL DE CONTROLE DES MONTRES :
ÉTUVE ET APPAREILS
POUR LE CONTROLE D'ÉTANCHÉITÉ**
