## USINE DE PIPES FROSSARD, PUIS CETEHOR, ACTUELLEMENT IMMEUBLE

Bourgogne-Franche-Comté, Doubs  
Besançon  
16 avenue Carnot

Dossier IA25001712 réalisé en  
2017

Auteur(s) : Raphaël Favereaux

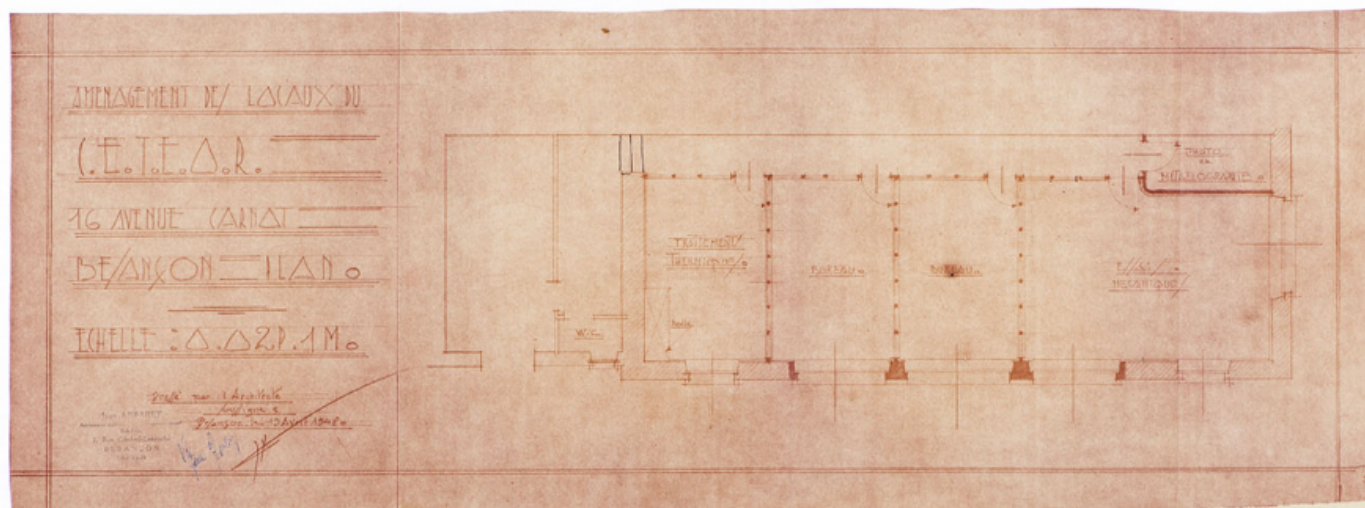
**Plan d'aménagement des locaux du C.E.T.E.O.R, 19 avril 1948.**

**Aménagement des locaux du C.E.T.E.O.R, plan, 1/500, tirage, Jean Arbaret architecte, 19 avril 1948.**

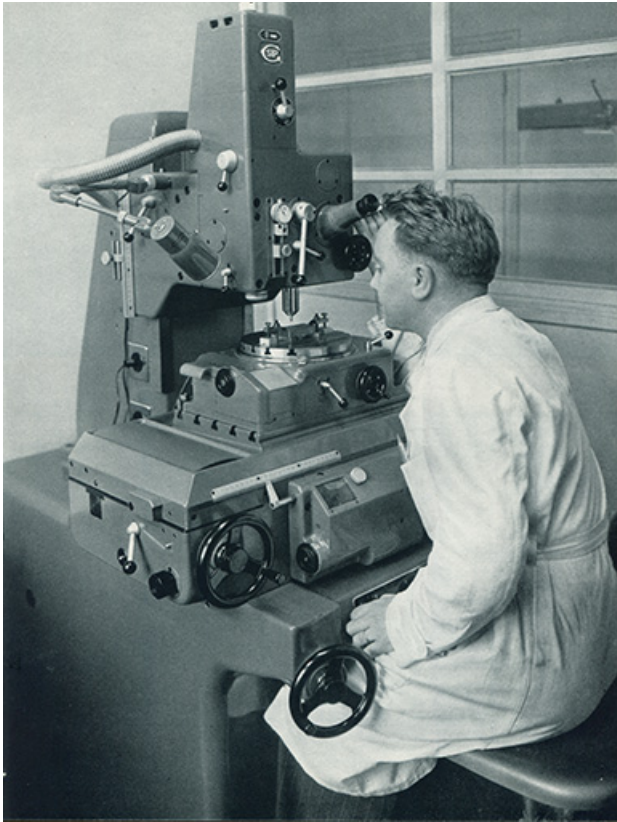
**Atelier de mécanique. Machine à pointer (usinage des pièces), 1955.**  
25, Besançon, 16 avenue Carnot

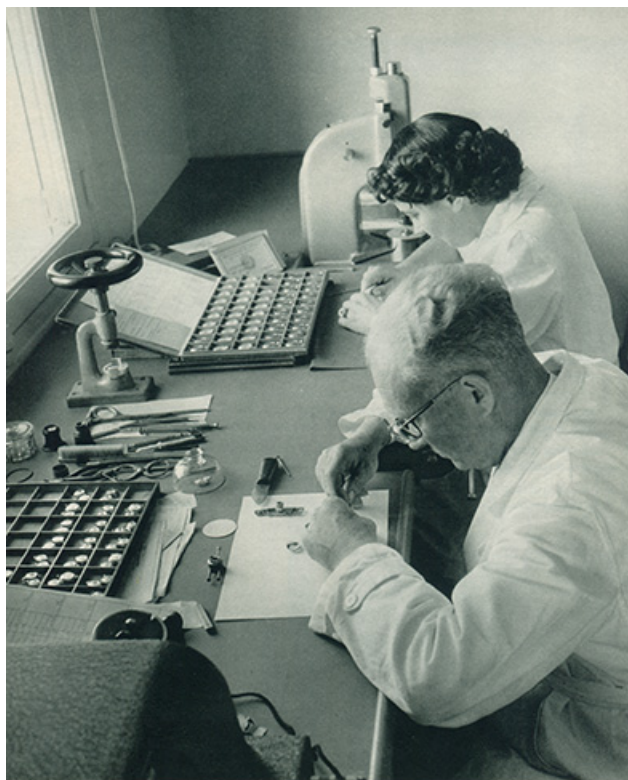
SERVICE OFFICIEL DE CONTRÔLE DES MONTRES: EXAMEN DE BIENFACTURE DES MONTRES A ÉTOILES.
