## USINE DE PIPES FROSSARD, PUIS CETEHOR, ACTUELLEMENT IMMEUBLE

Bourgogne-Franche-Comté, Doubs  
Besançon  
16 avenue Carnot

Dossier IA25001712 réalisé en  
2017

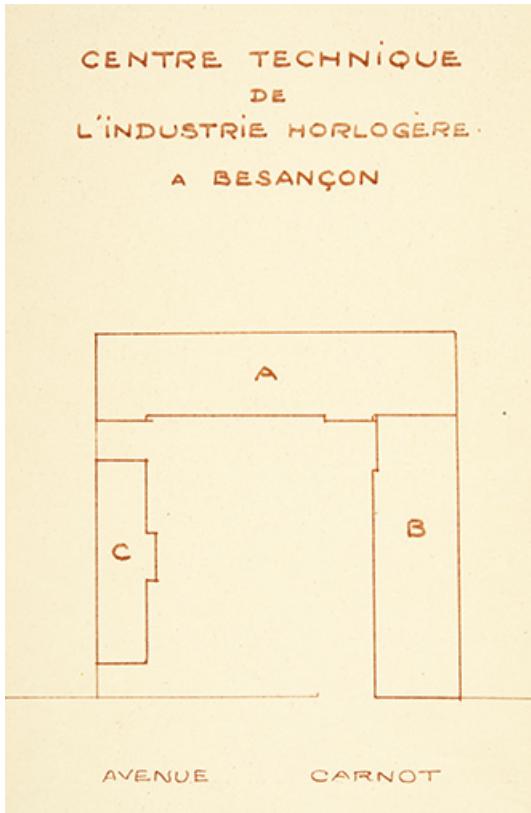
[Plan-masse du Centre Technique de l'Industrie Horlogère], tirage, décembre 1949.  
25, Besançon, 16 avenue Carnot

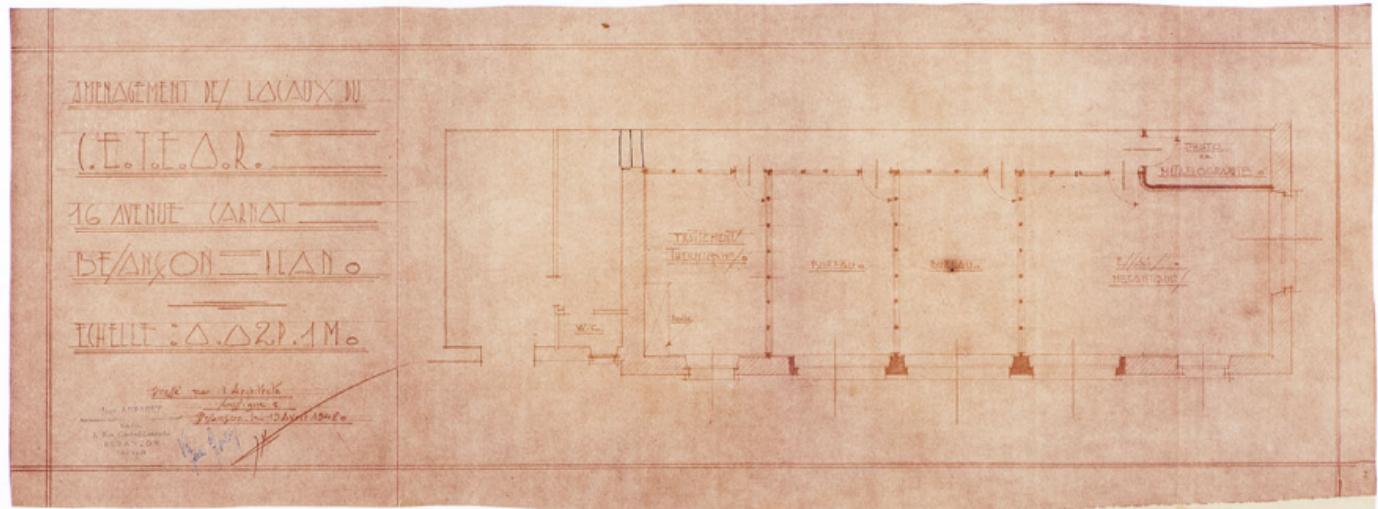
**Plan d'aménagement des locaux du C.E.T.E.O.R, 19 avril 1948.**

**Aménagement des locaux du C.E.T.E.O.R, plan, 1/500, tirage, Jean Arbaret architecte, 19 avril 1948.**

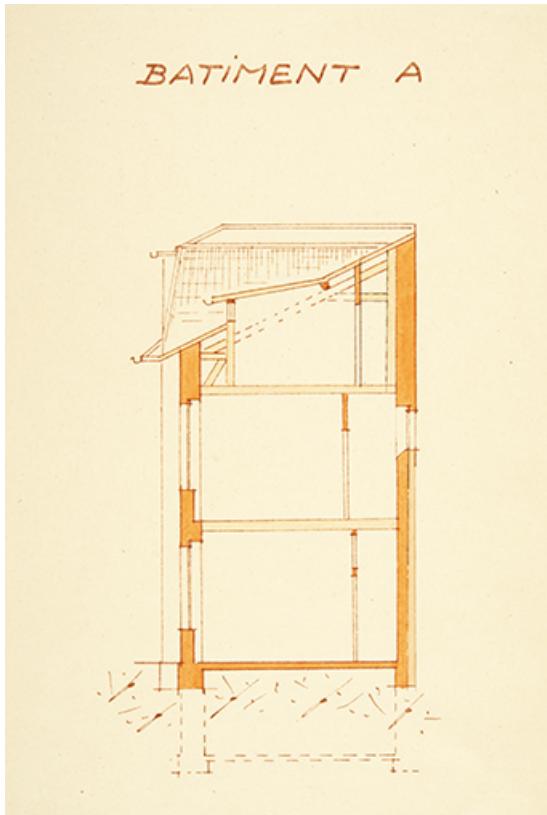
[Coupe transversale du bâtiment A], tirage, décembre 1949.

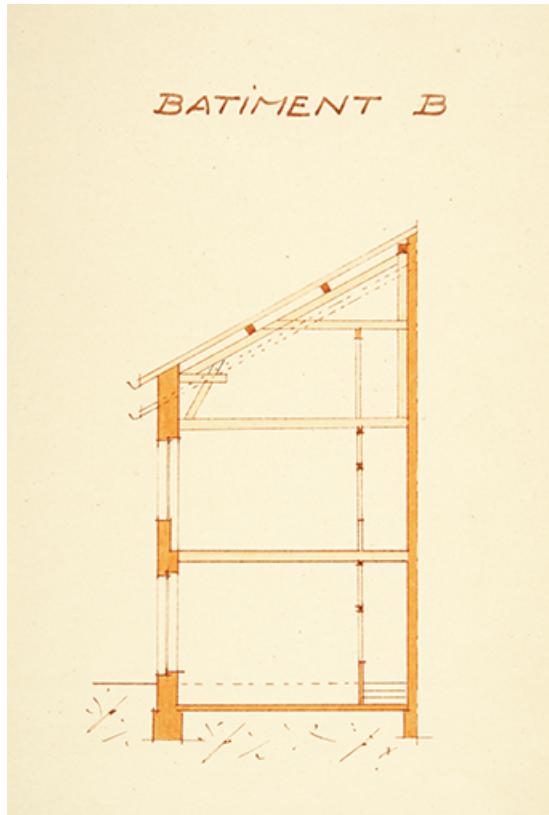
[Coupe transversale du bâtiment B], tirage, décembre 1949.  
25, Besançon, 16 avenue Carnot

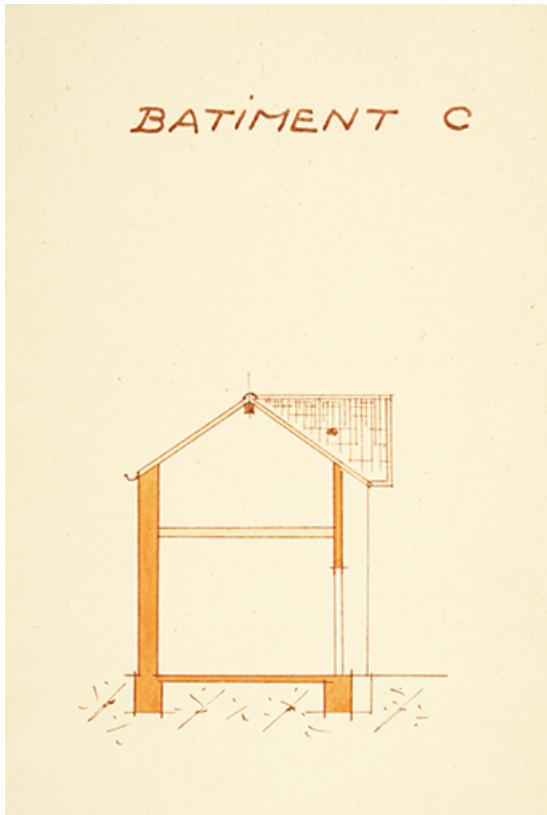
[Coupe transversale du bâtiment C], tirage, décembre 1949.

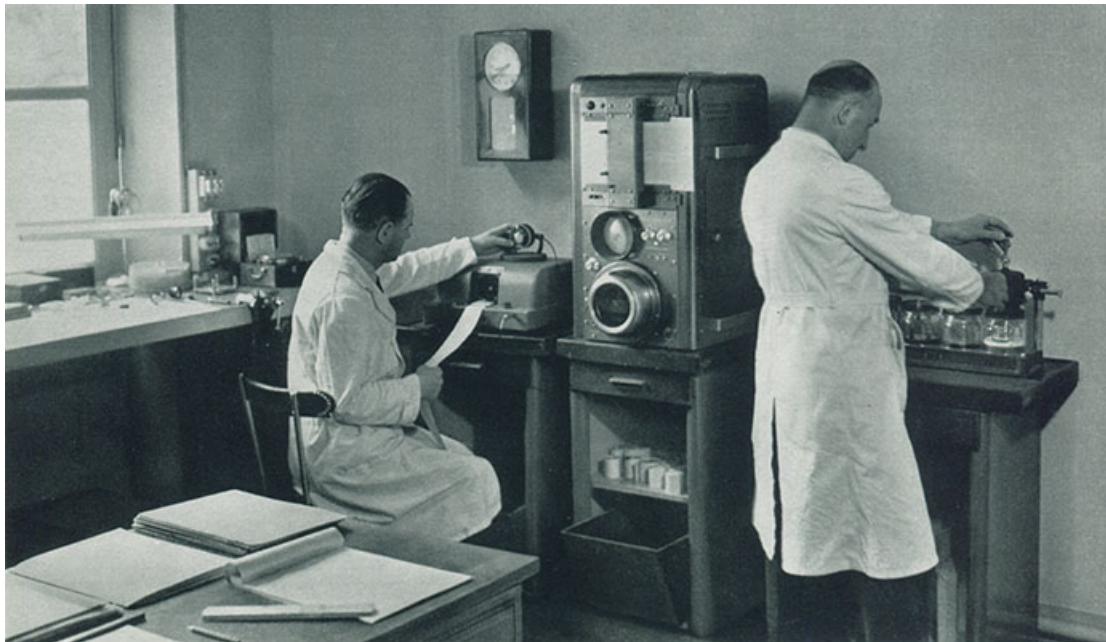
**SERVICE DE CHRONOMÉTRIE: MICRODYNAGRAPH STRAUMANN.** APPAREIL PERMETTANT D'ÉTABLIR UN DIAGNOSTIC DES QUALITÉS ESSENTIELLES D'UN MOUVEMENT D'HORLOGERIE ET POUVANT DONNER SIMULTANÉMENT :

- L'ENREGISTREMENT DES VARIATIONS DU MOMENT DE FORCE A LA ROUE D'ÉCHAPPEMENT.
- LE DIAGRAMME DES VARIATIONS DE LA MARCHE INSTANTANÉE.
- UN OSCILLOGRAMME DES FONCTIONS D'ÉCHAPPEMENT.

**Service de chronométrie. Microdynagraphe (diagnostic des mouvements), 1955.**

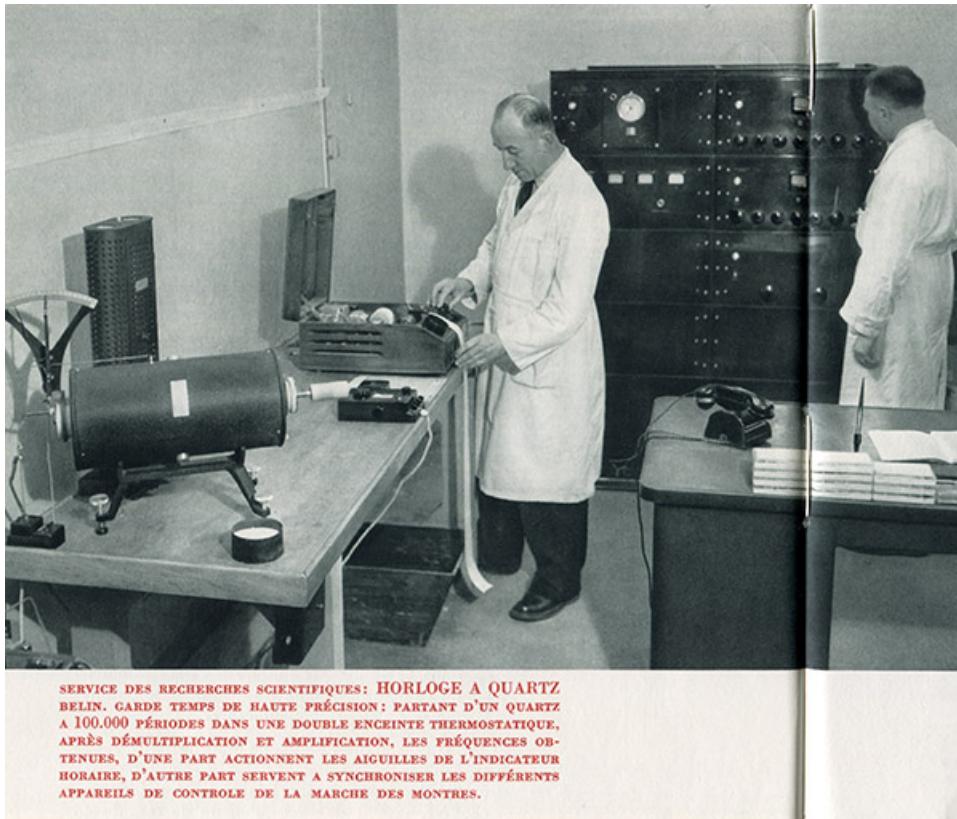
SERVICE DES RECHERCHES SCIENTIFIQUES: HORLOGE A QUARTZ BELIN. GARDE TEMPS DE HAUTE PRÉCISION: PARTANT D'UN QUARTZ A 100.000 PÉRIODES DANS UNE DOUBLE ENCEINTE THERMOSTATIQUE, APRÈS DÉMULTIPLICATION ET AMPLIFICATION, LES FRÉQUENCES OBTENUES, D'UNE PART ACTIONNENT LES AIGUILLES DE L'INDICATEUR HORAIRE, D'AUTRE PART SERVENT A SYNCHRONISER LES DIFFÉRENTS APPAREILS DE CONTRÔLE DE LA MARCHE DES MONTRES.

**Service des recherches scientifiques. Horloge à quartz Belin, 1955.**

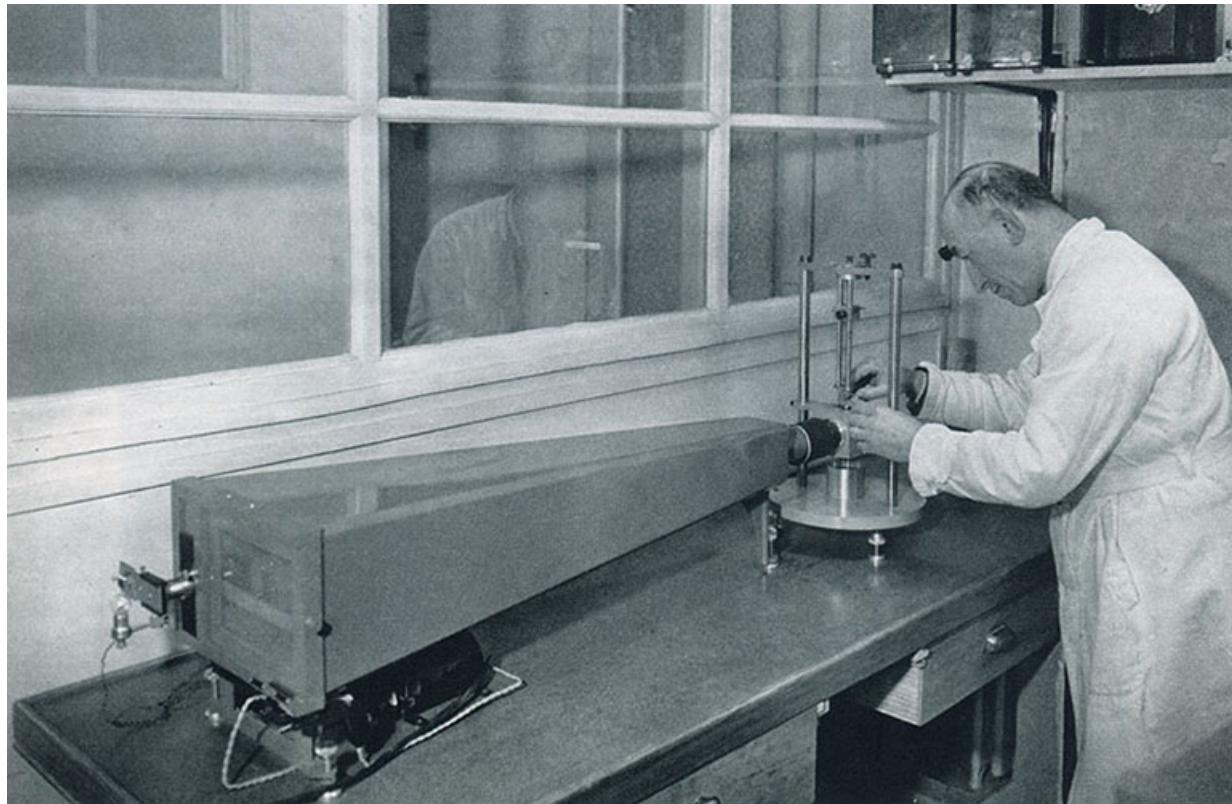
**Service des recherches scientifiques. Amplitudographe, 1955.**

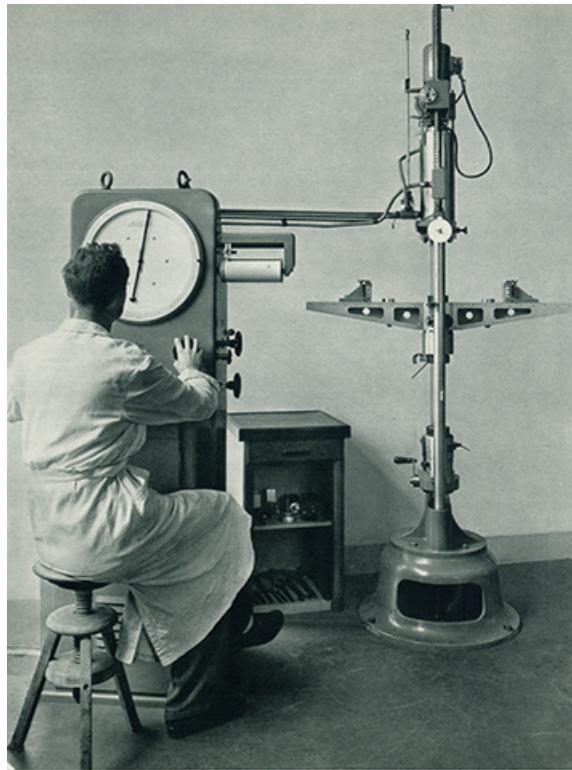
SERVICE DES ESSAIS DES MÉTAUX : MACHINE DE TRACTION AMSLER.  
POUR ESSAIS DE TRACTION DES MÉTAUX.

**Service des essais des métaux. Essai de traction des métaux, 1955.**  
25, Besançon, 16 avenue Carnot

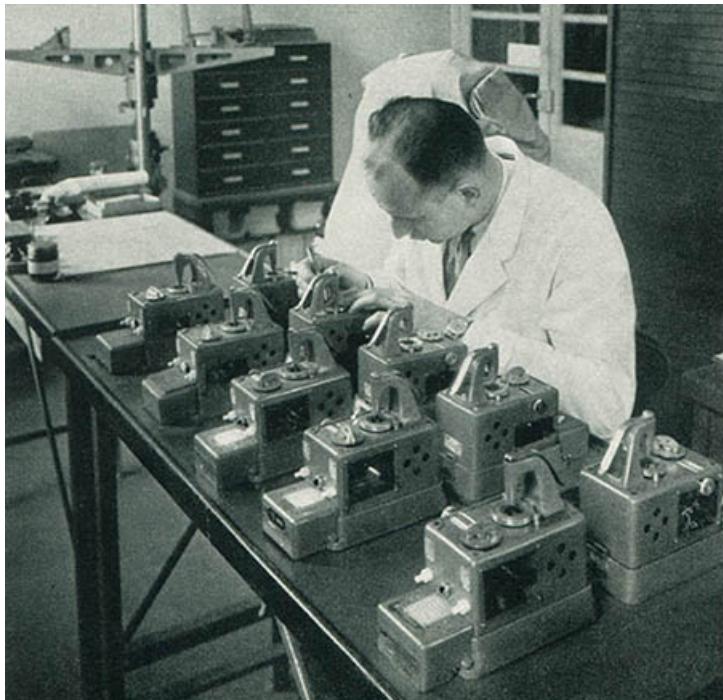
**SERVICE DES ESSAIS DES MÉTAUX : UNE BATTERIE DE MACHINES MADR LIP. POUR LE CONTRÔLE DE LA RÉSISTANCE À LA FATIGUE DES RESSORTS DE BARILLET.**

**LES RESSORTS SUBISSENT SUR CES APPAREILS LES CYCLES SUCCESSIFS «ARMAGE-DÉSARMAGE», JUSQU'A RUPTURE.**

**Service des essais des métaux. Contrôle de résistance à la fatigue des ressorts de barillet, 1955.**

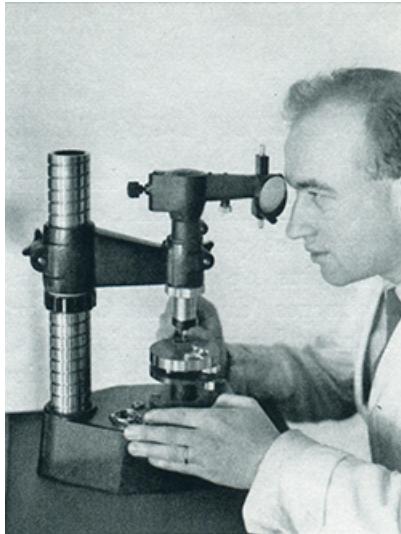
**SERVICE DES ESSAIS DES MÉTAUX : OPTIMÈTRE ZEISS.**  
**APPAREIL DE MESURE D'ÉPAISSEUR : LECTURE AU MICRON PRÈS. L'OPTIMÈTRE SERT EN PARTICULIER A LA MESURE DES ÉPAISSEURS DES COQUILLES DE PLAQUÉ OR GALVANIQUE.**

**Service des essais des métaux. Appareil de mesure d'épaisseur (optimètre Zeiss), 1955.**  
25, Besançon, 16 avenue Carnot

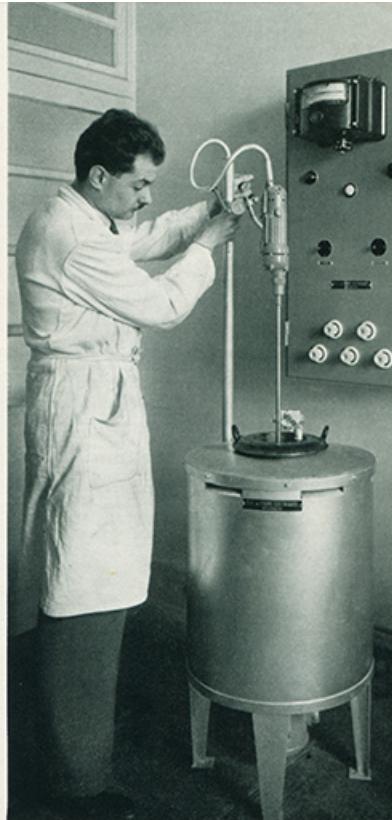
SERVICE DES TRAITEMENTS THERMIQUES :  
FOUR A BAIN DE SELS,  
FOURS ÉLECTRIQUES DE BESANÇON  
POUR LE REVENU ET LA TREMPE ISOTHERME.

**Service des traitements thermiques, 1955.**

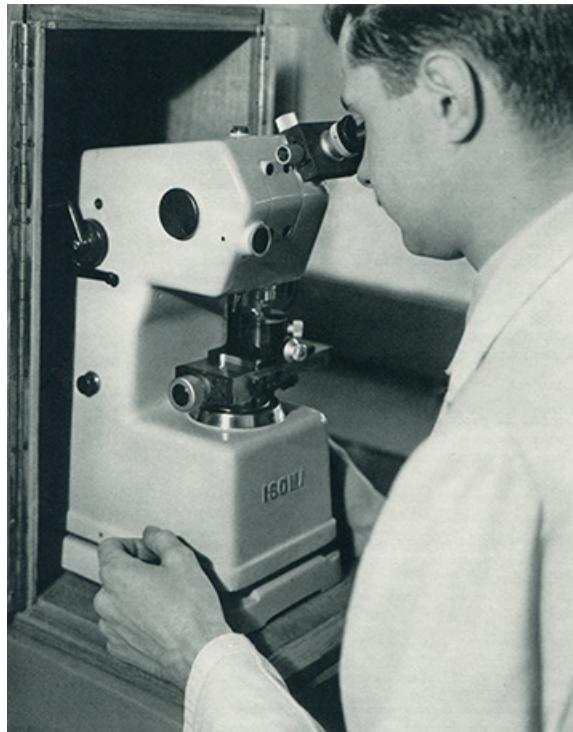
SERVICE MÉTALLOGRAPHIE: MICRODUROMÈTRE ISOMA. APPAREIL DESTINÉ AUX ESSAIS DE DURETÉ ET PERMETTANT DES MESURES SUR LES PLUS PETITES PIÈCES D'HORLOGERIE, PAR EXEMPLE SUR LE SOMMET DES PIVOTS D'AXE DE BALANCIER.

**Service métallographie. Microduromètre, 1955.**

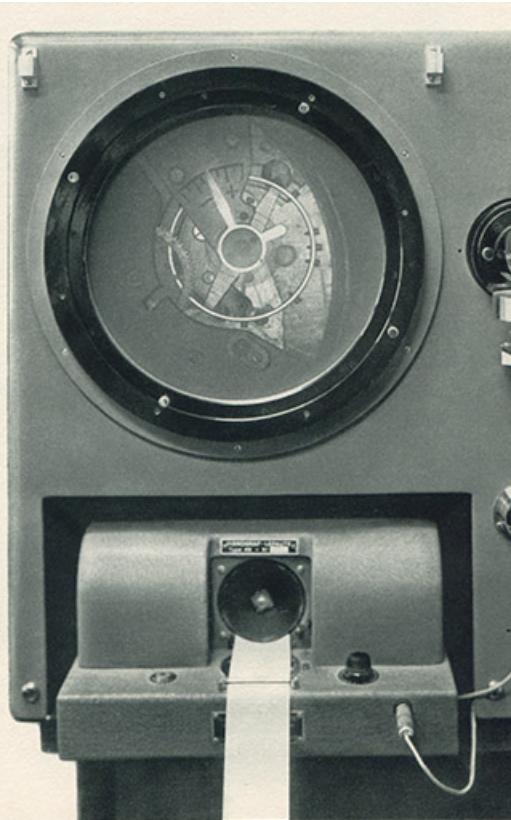
**SERVICE DE CHRONOMÉTRIE :**  
**AMPLITUDOSCOPE CÉTÉHOR - DESSAY.**  
CET APPAREIL PERMET DE MESURER SUR UN  
ÉCRAN LES AMPLITUDES DU BALANCIER, AUX  
DIFFÉRENTES POSITIONS, ET DE RELEVER  
SIMULTANÉMENT LA MARCHE INSTANTANÉE  
DE LA MONTRE.

**Service de chronométrie. Amplitudoscope, 1955.**

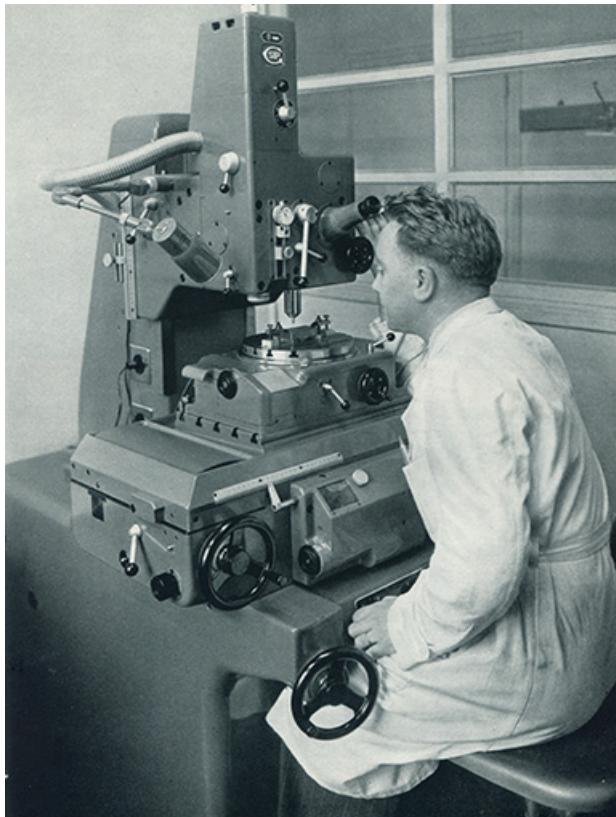
**Atelier de mécanique. Machine à pointer (usinage des pièces), 1955.**  
25, Besançon, 16 avenue Carnot

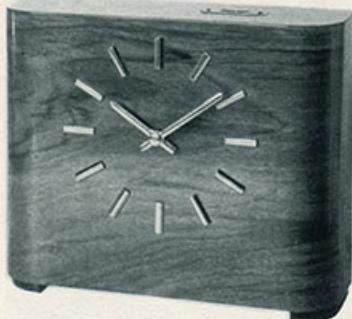
PENDULETTE A PRÉPAIEMENT  
(ÉCHELLE RÉDUITE)

### PENDULETTE A MÉCANISME A PRÉPAIEMENT :

Destinée à l'exportation, cette pendulette (mouvement de réveil normal) est équipée d'un mécanisme «à prépaiement» qui commande la marche du mouvement par introduction de pièces de monnaie. Ce mécanisme a été dessiné par le Cétéhor.

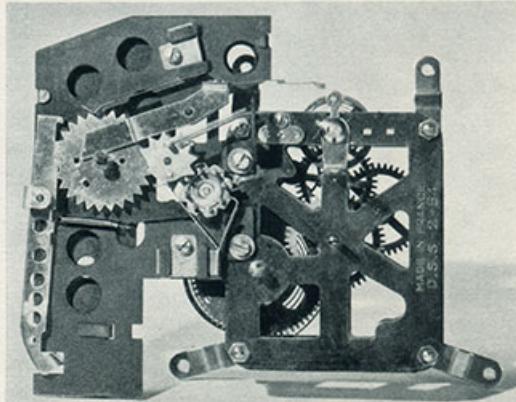
A GAUCHE DU MOUVEMENT D'HORLOGERIE,  
LE MÉCANISME A PRÉPAIEMENT DE LA  
PENDULETTE CI-CONTRE.

**Pendulette à mécanisme à prépaiement, 1955.**

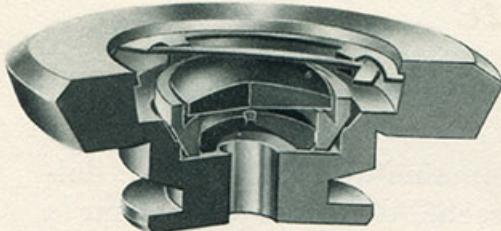
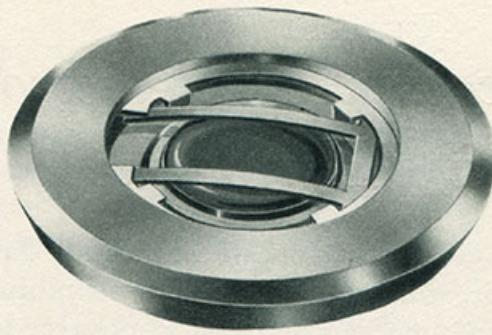
### ***DISPOSITIF ANTICHOC:***

Il n'existait en France aucun dispositif pour la protection des axes de balancier contre les chocs. Le Cétéhor, désireux de combler cette lacune a étudié et mis au point un bloc protecteur des axes de balancier contre les chocs, radiaux, axiaux et combinés, et qu'une société française a réalisé à plus de 1500000 exemplaires.

**Dispositif antichoc, 1955.**

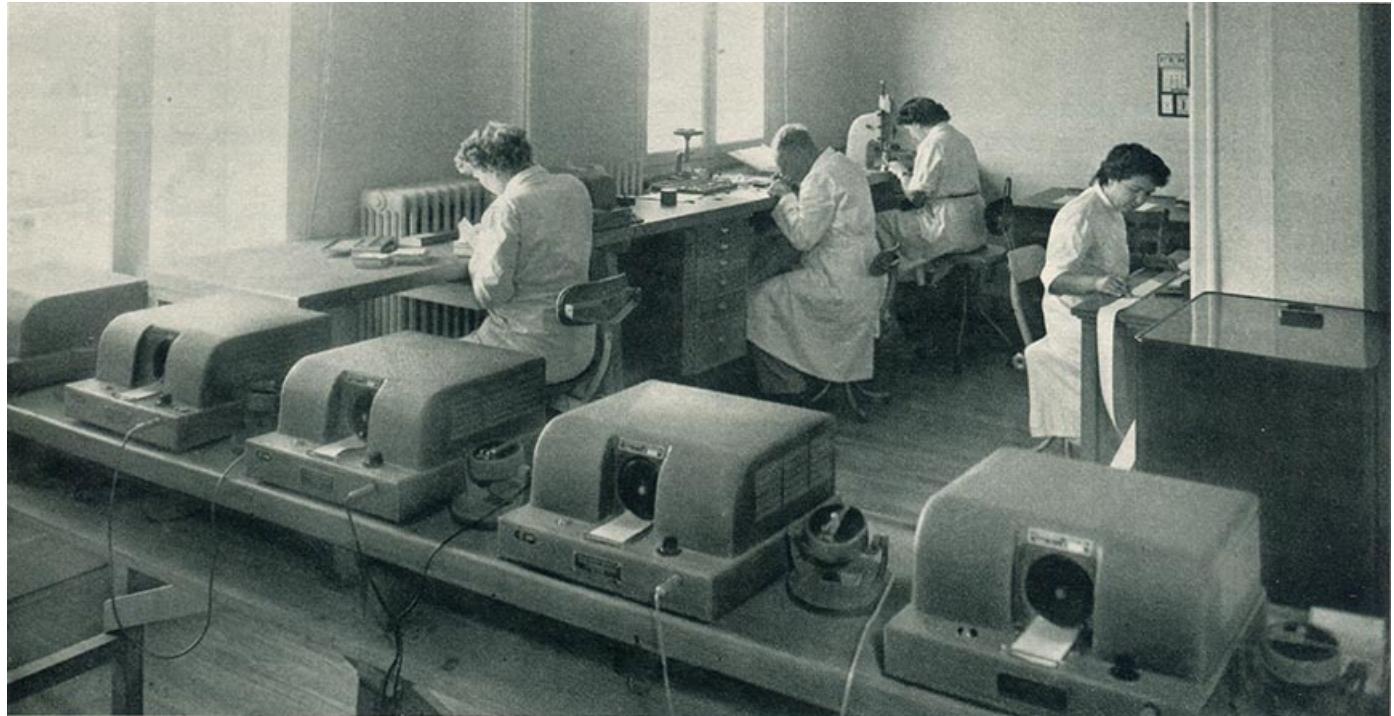
**SERVICE OFFICIEL DE CONTRÔLE DES MONTRES, BATTERIE DE 15 VIBROGRAPHS LEPAUTE  
POUR LE CONTROLE DE LA MARCHE INSTANTANÉE DES MONTRES**

**Service officiel de contrôle des montres. Vibrographes, 1955.**  
25, Besançon, 16 avenue Carnot

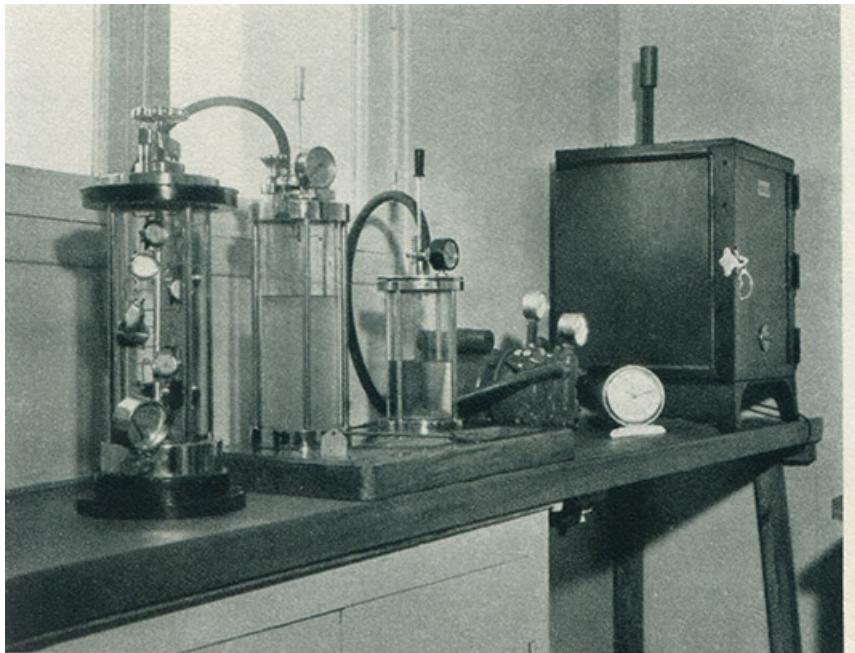
**SERVICE OFFICIEL DE CONTROLE DES MONTRES :  
ÉTUVE ET APPAREILS  
POUR LE CONTROLE D'ÉTANCHÉITÉ**

**Service officiel de contrôle des montres. Contrôle d'étanchéité, 1955.**  
25, Besançon, 16 avenue Carnot

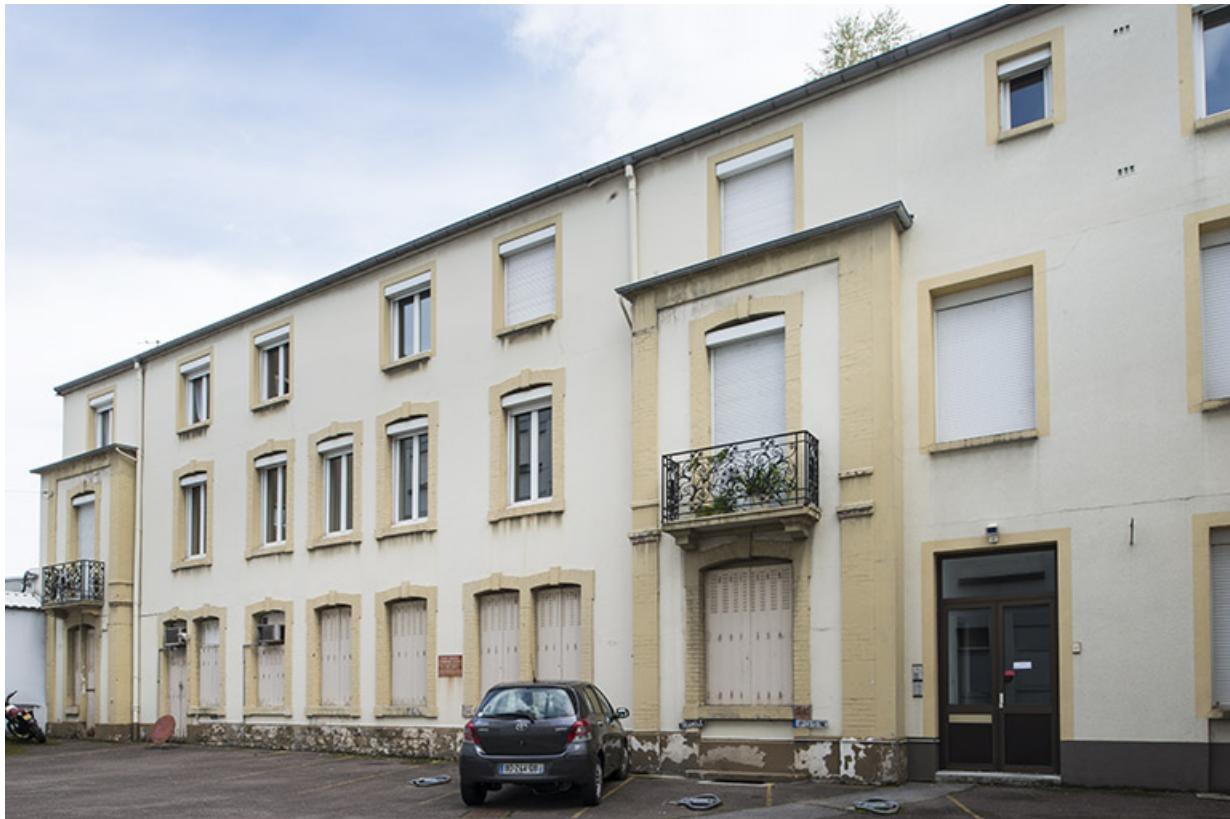
**Bâtiment (bureaux et ateliers) en fond de cour.**

Construit en moellon de calcaire enduit, le bâtiment sur cour possédait un étage carré, auquel un second étage a été ajouté dans les années 1970 ou 1980. A la même époque, le toit à longs pans en tuile mécanique a été remplacé par un appentis en tôle. Le bâtiment sur rue (anciens bureaux de l'usine de pipes ?), ajouré de larges baies en brique au rez-de-chaussée, a été augmenté de deux étages et couvert d'un toit-terrasse à la fin du 20e siècle.
