## USINE DE PIPES FROSSARD, PUIS CETEHOR, ACTUELLEMENT IMMEUBLE

Bourgogne-Franche-Comté, Doubs  
Besançon  
16 avenue Carnot

Dossier IA25001712 réalisé en  
2017

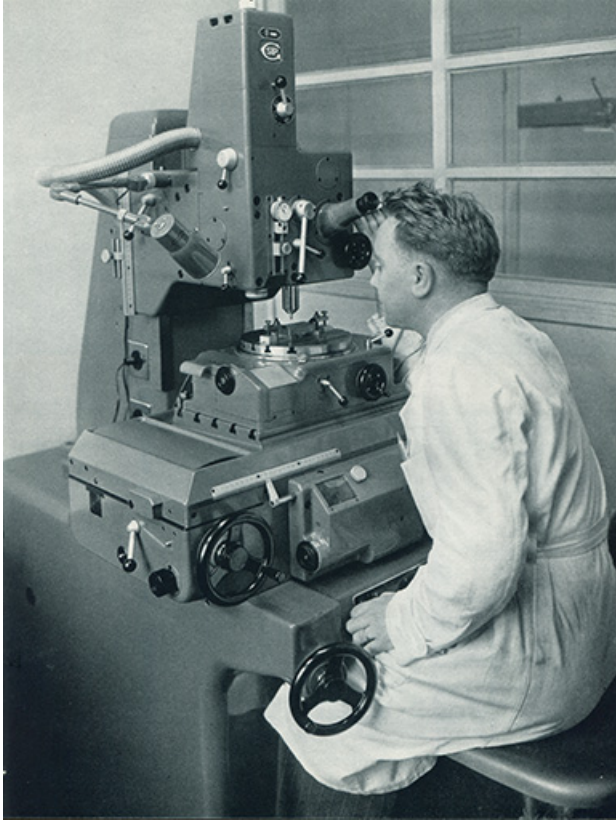
**Atelier de mécanique. Machine à pointer (usinage des pièces), 1955.**  
25, Besançon, 16 avenue Carnot
