## USINE DE PIPES FROSSARD, PUIS CETEHOR, ACTUELLEMENT IMMEUBLE

Bourgogne-Franche-Comté, Doubs  
Besançon  
16 avenue Carnot

Dossier IA25001712 réalisé en  
2017

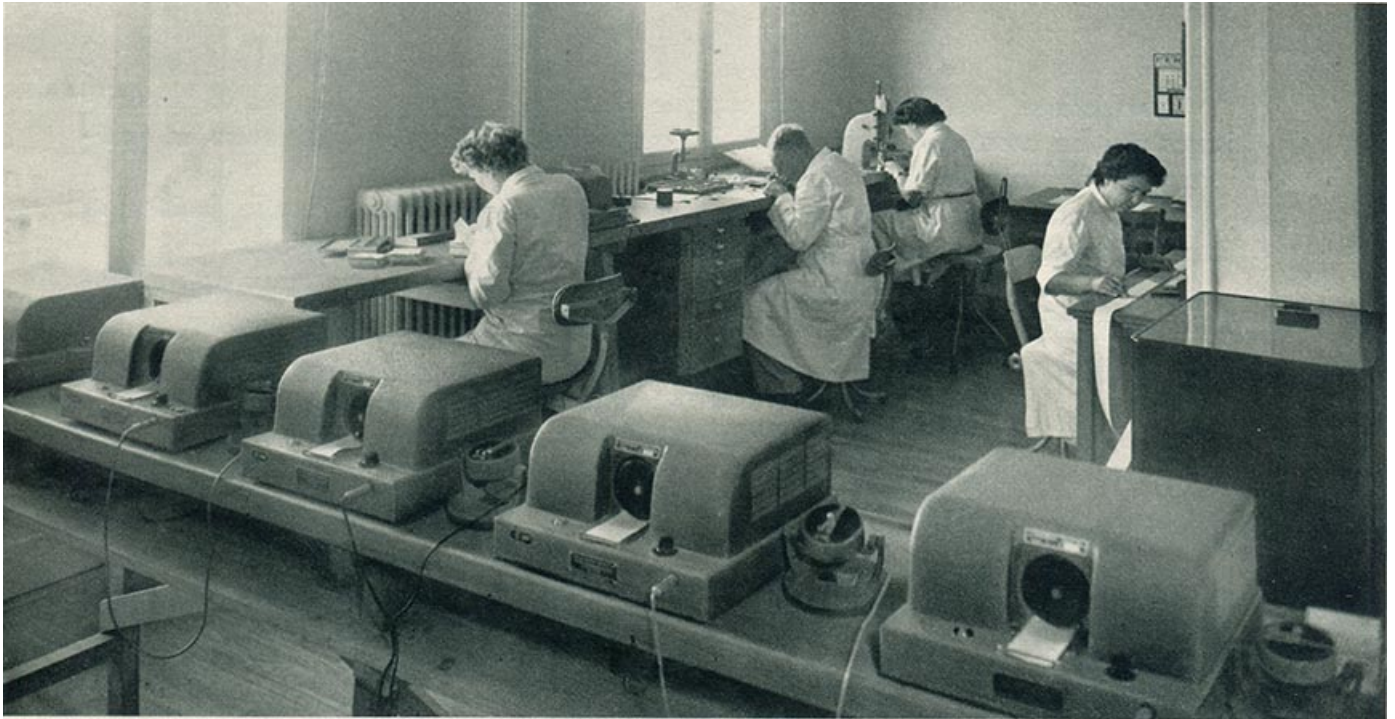
**SERVICE OFFICIEL DE CONTRÔLE DES MONTRES, BATTERIE DE 15 VIBROGRAPHES LEPAUTE  
POUR LE CONTROLE DE LA MARCHE INSTANTANÉE DES MONTRES**

**Service officiel de contrôle des montres. Vibrographes, 1955.**  
25, Besançon, 16 avenue Carnot
