USINE DE PIPES FROSSARD, PUIS CETEHOR, ACTUELLEMENT IMMEUBLE

Bourgogne-Franche-Comté, Doubs
Besançon
16 avenue Carnot

Dossier IA25001712 réalisé en
2017

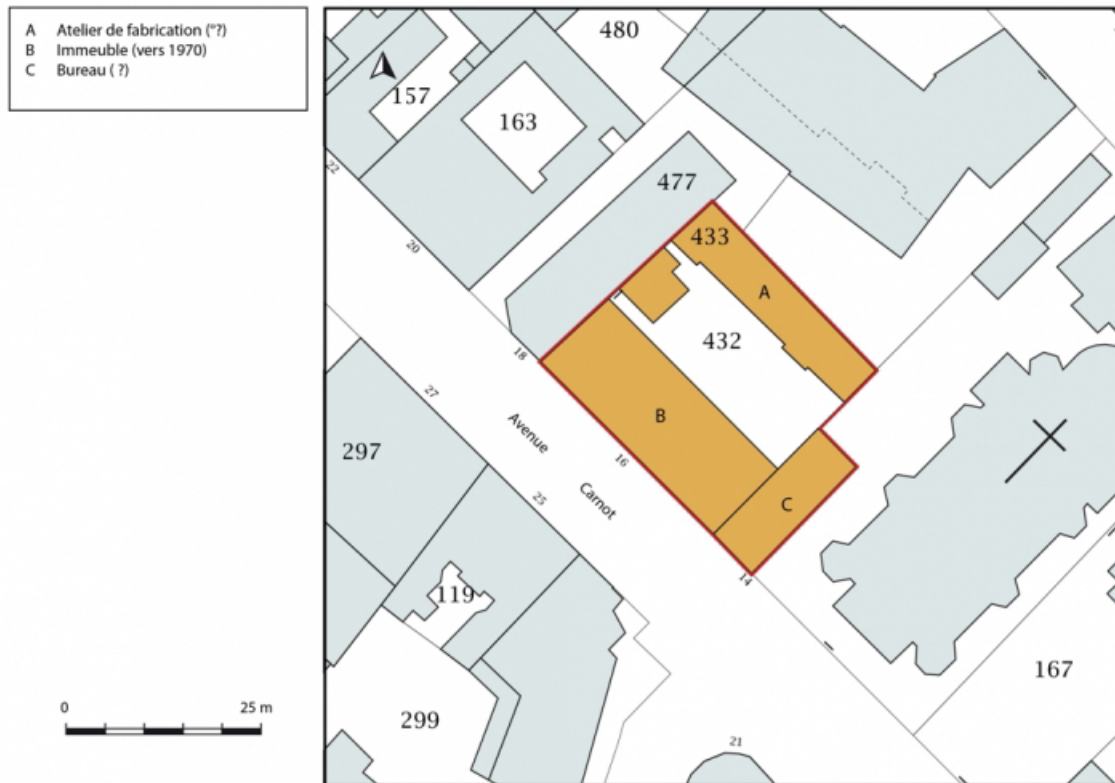
Plan-masse et de situation. Extrait du plan cadastral, 2019.

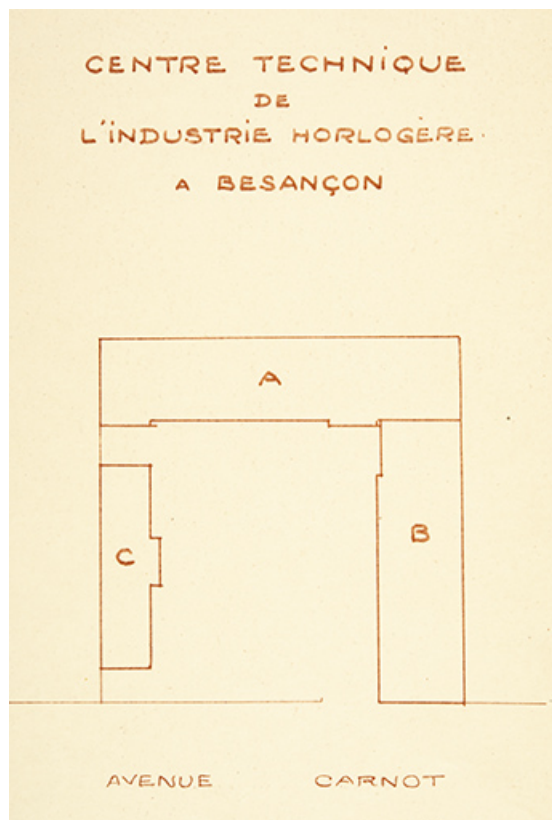
[Plan-masse du Centre Technique de l'Industrie Horlogère], tirage, décembre 1949.
25, Besançon, 16 avenue Carnot

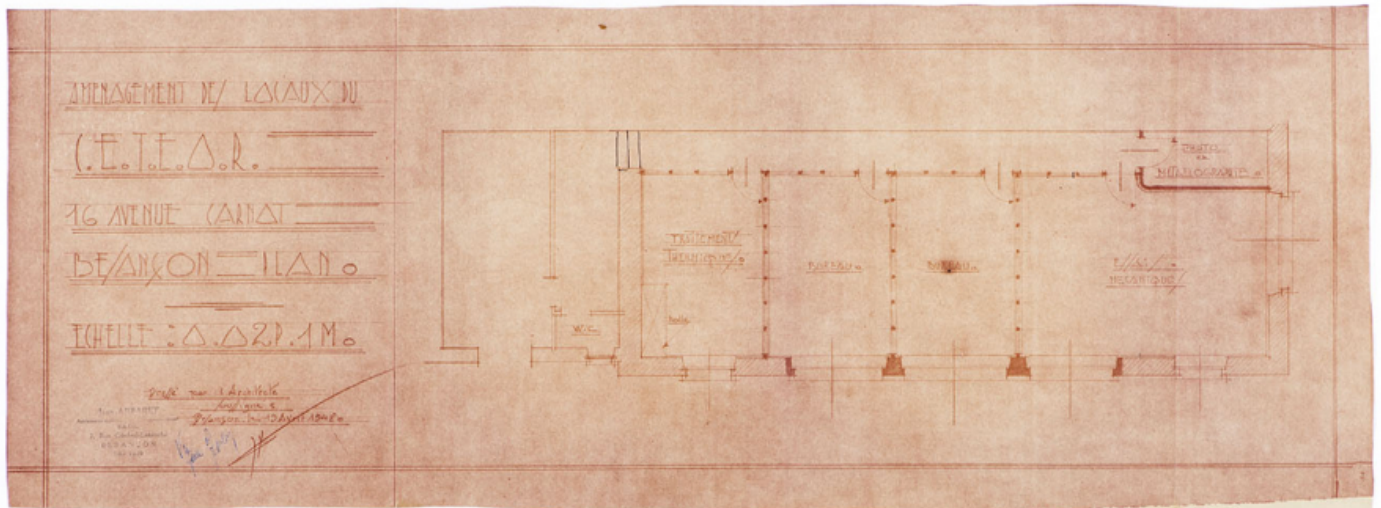
Plan d'aménagement des locaux du C.E.T.E.O.R, 19 avril 1948.

Aménagement des locaux du C.E.T.E.O.R, plan, 1/500, tirage, Jean Arbaret architecte, 19 avril 1948.

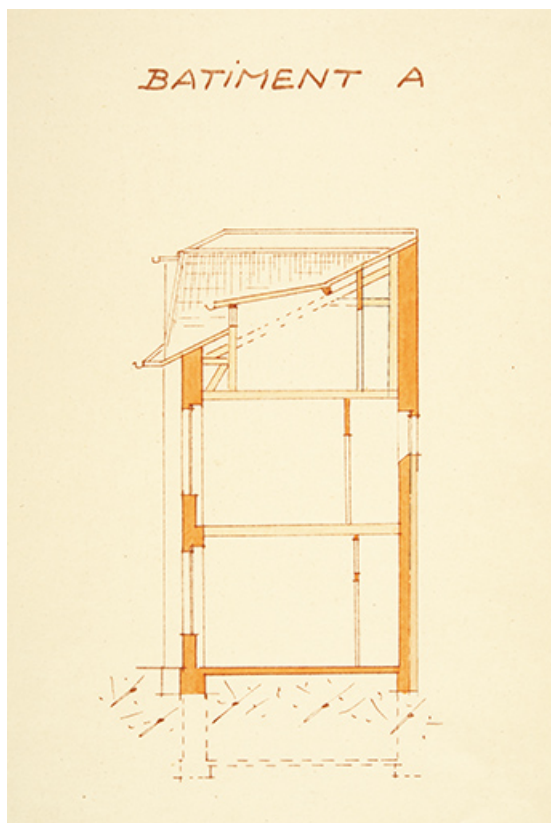
[Coupe transversale du bâtiment A], tirage, décembre 1949.
25, Besançon, 16 avenue Carnot

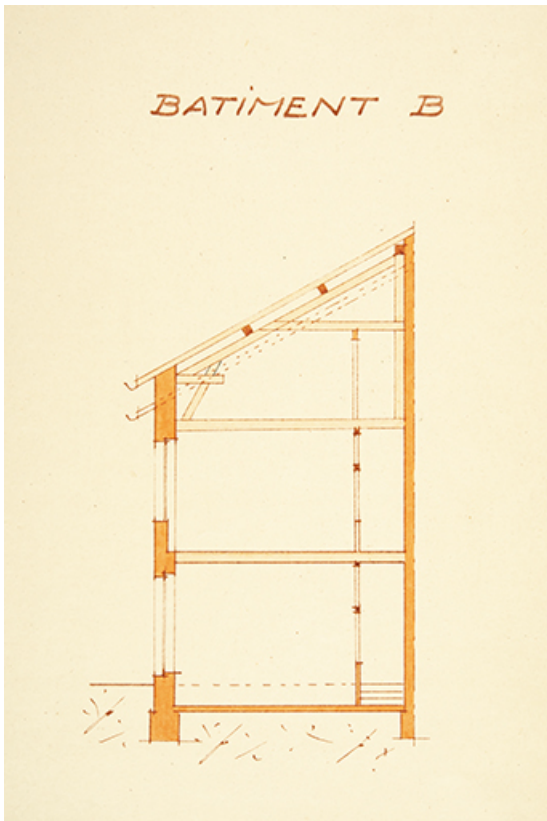
[Coupe transversale du bâtiment B], tirage, décembre 1949.
25, Besançon, 16 avenue Carnot

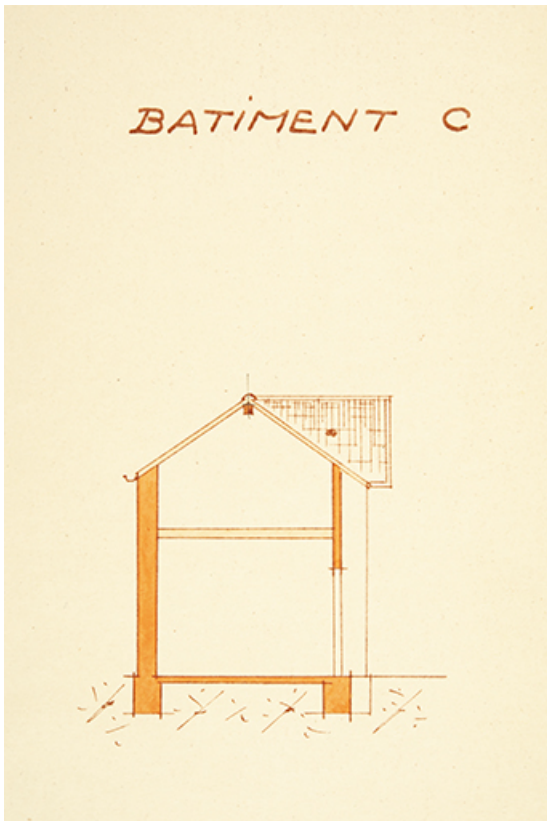
[Coupe transversale du bâtiment C], tirage, décembre 1949.
25, Besançon, 16 avenue Carnot

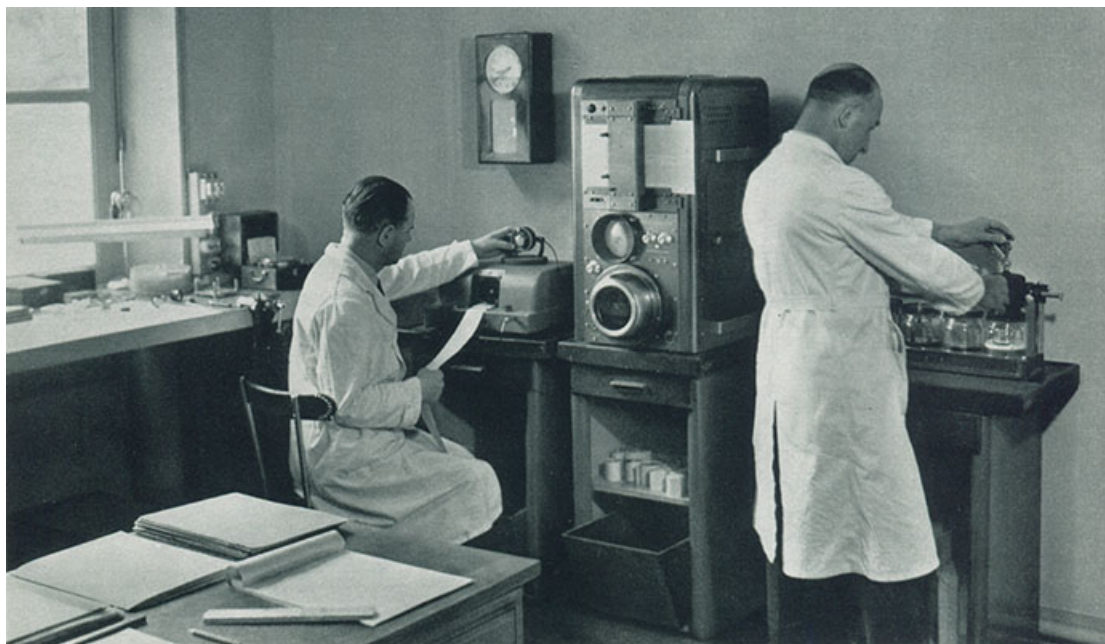
SERVICE DE CHRONOMÉTRIE: MICRODYNAGRAPHÉ STRAUMANN. APPAREIL PERMETTANT D'ÉTABLIR UN DIAGNOSTIC DES QUALITÉS ESSENTIELLES D'UN MOUVEMENT D'HORLOGERIE ET POUVANT DONNER SIMULTANÉMENT :

- L'ENREGISTREMENT DES VARIATIONS DU MOMENT DE FORCE A LA ROUE D'ÉCHAPPEMENT.
- LE DIAGRAMME DES VARIATIONS DE LA MARCHÉ INSTANTANÉE.
- UN OSCILLOGRAMME DES FONCTIONS D'ÉCHAPPEMENT.

Service de chronométrie. Microdynamographe (diagnostic des mouvements), 1955.
25, Besançon, 16 avenue Carnot

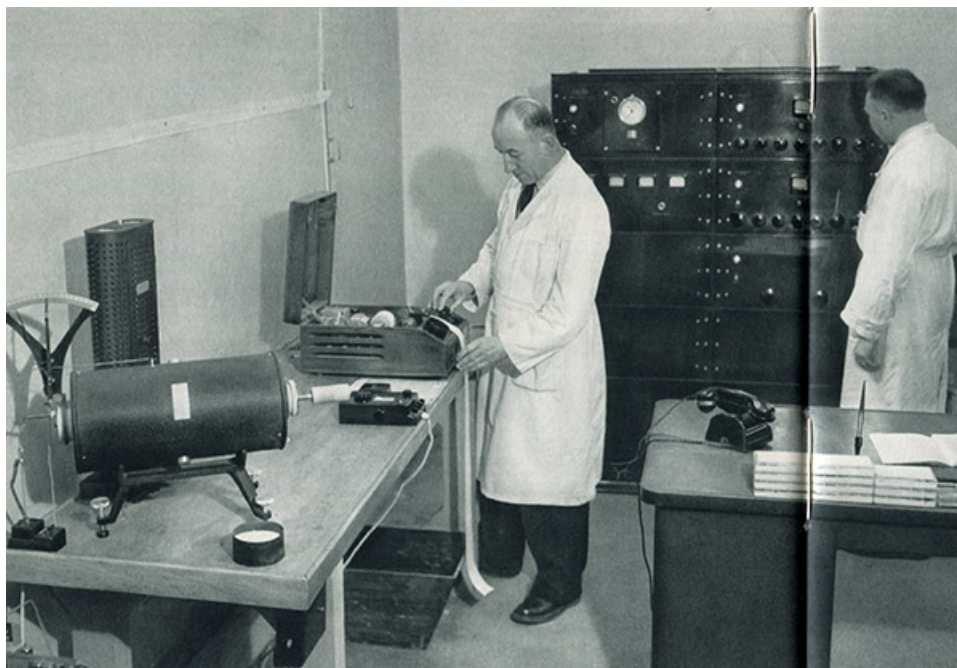
SERVICE DES RECHERCHES SCIENTIFIQUES: HORLOGE A QUARTZ
BELIN. GARDE TEMPS DE HAUTE PRÉCISION: PARTANT D'UN QUARTZ
A 100.000 PÉRIODES DANS UNE DOUBLE ENCEINTE THERMOSTATIQUE,
APRÈS DÉMULTIPLICATION ET AMPLIFICATION, LES FRÉQUENCES OB-
TENUES, D'UNE PART ACTIONNENT LES AIGUILLES DE L'INDICATEUR
HORAIRE, D'AUTRE PART SERVENT A SYNCHRONISER LES DIFFÉRENTS
APPAREILS DE CONTROLE DE LA MARCHÉ DES MONTRES.

Service des recherches scientifiques. Horloge à quartz Belin, 1955.
25, Besançon, 16 avenue Carnot

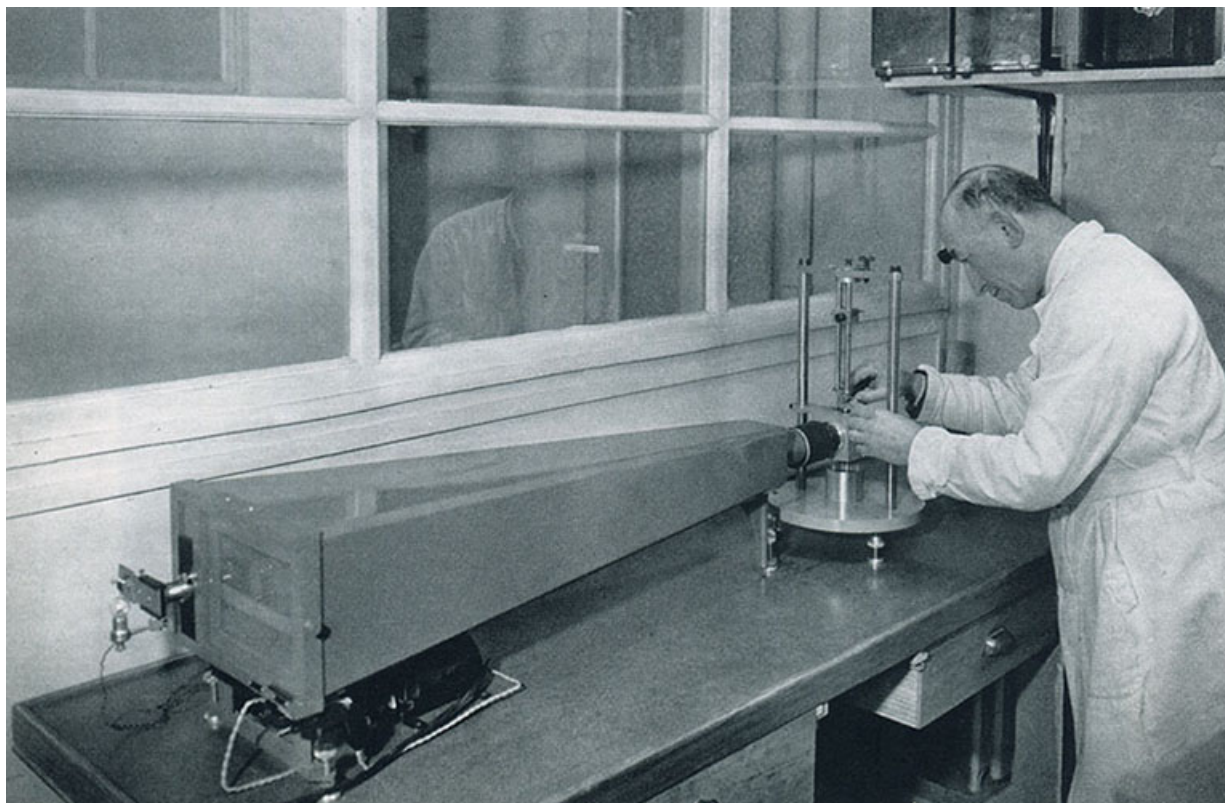
Service des recherches scientifiques. Amplitudographe, 1955.

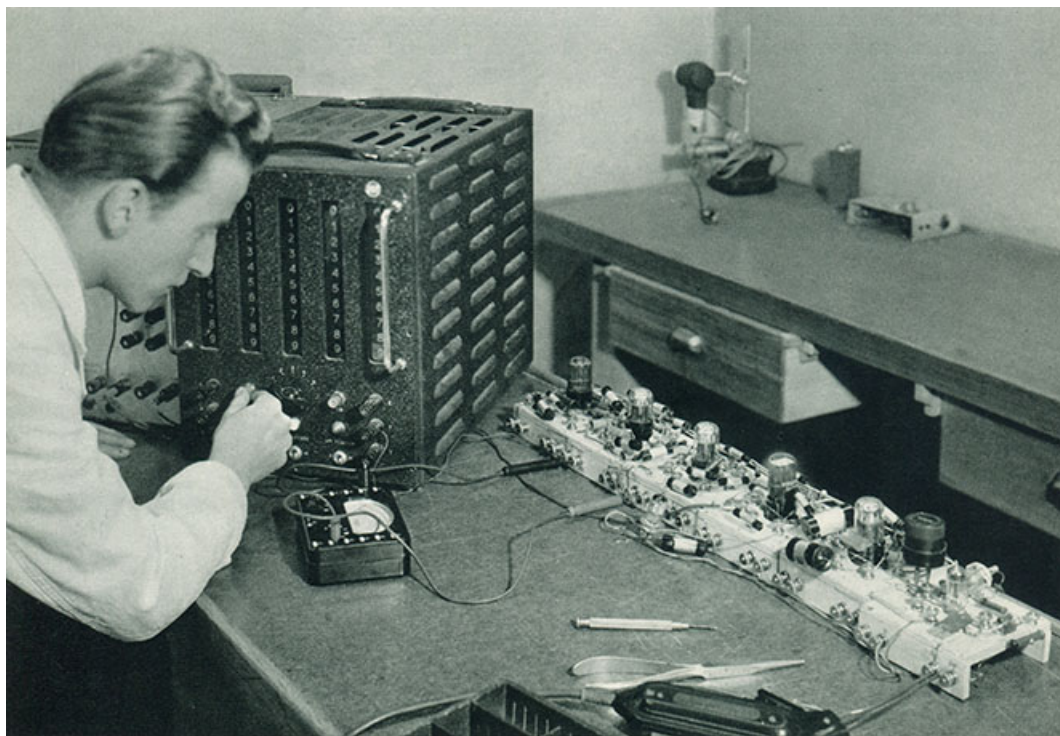
SERVICE DES RECHERCHES SCIENTIFIQUES :
UNE ÉTUDE EXPÉRIMENTALE EN VUE DE LA RÉALISATION D'UN APPAREIL DE CONTRÔLE.

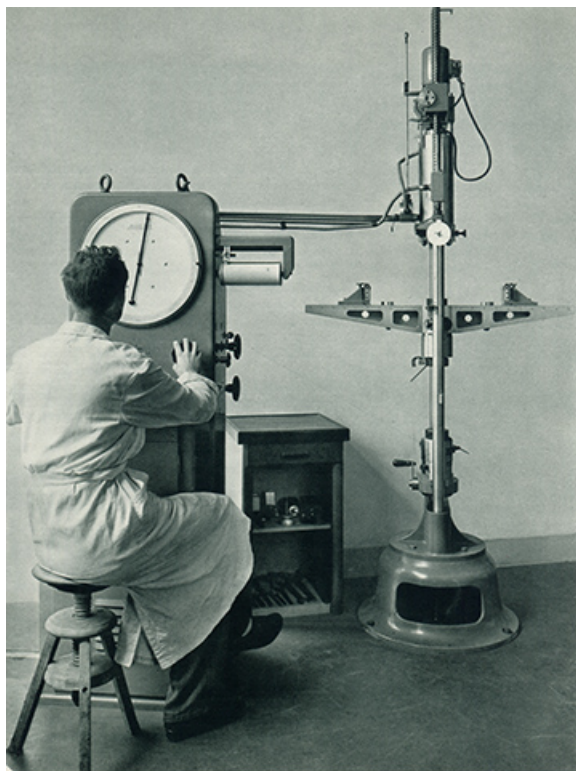
SERVICE DES ESSAIS DES MÉTAUX : MACHINE DE TRACTION ANSLER.
POUR ESSAIS DE TRACTION DES MÉTAUX.

Service des essais des métaux. Essai de traction des métaux, 1955.
25, Besançon, 16 avenue Carnot

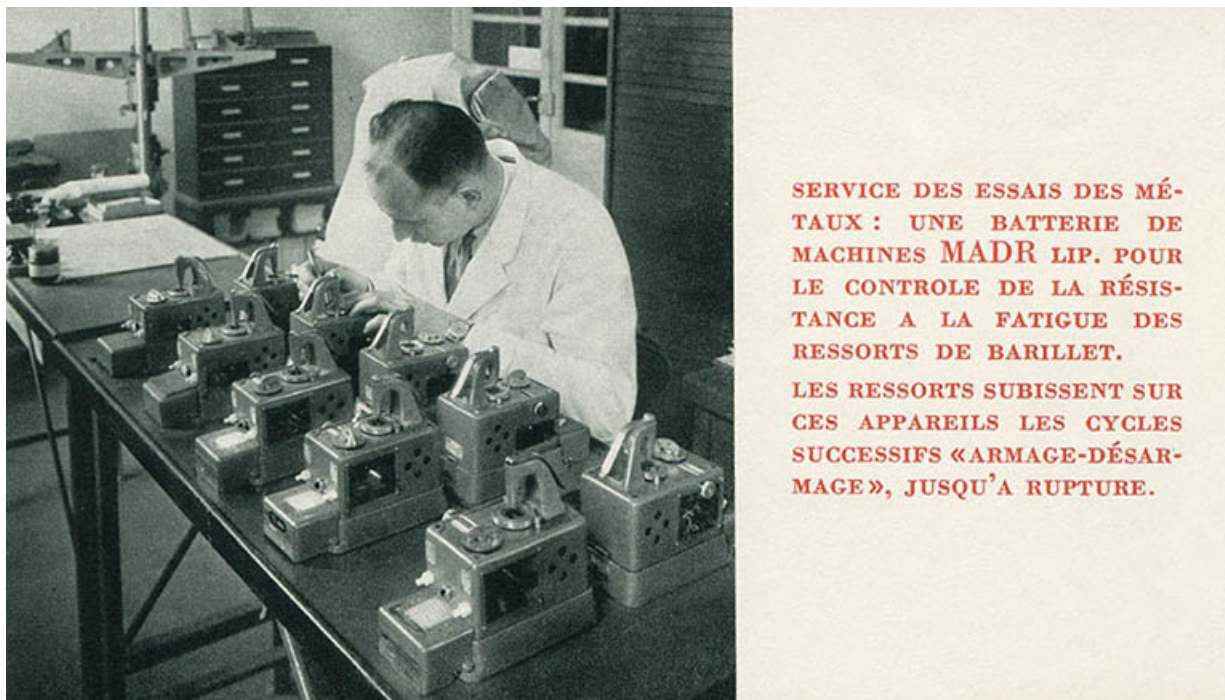
Service des essais des métaux. Contrôle de résistance à la fatigue des ressorts de barillet, 1955.

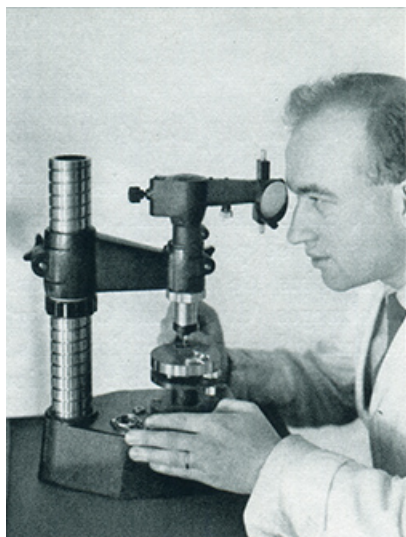
SERVICE DES ESSAIS DES MÉ-
TAUX : OPTIMÈTRE ZEISS.
APPAREIL DE MESURE D'ÉPAIS-
SEUR : LECTURE AU MICRON
PRÈS. L'OPTIMÈTRE SERT EN
PARTICULIER À LA MESURE
DES ÉPAISSEURS DES CO-
QUILLES DE PLAQUÉ OR GAL-
VANIQUE.

Service des essais des métaux. Appareil de mesure d'épaisseur (optimètre Zeiss), 1955.
25, Besançon, 16 avenue Carnot

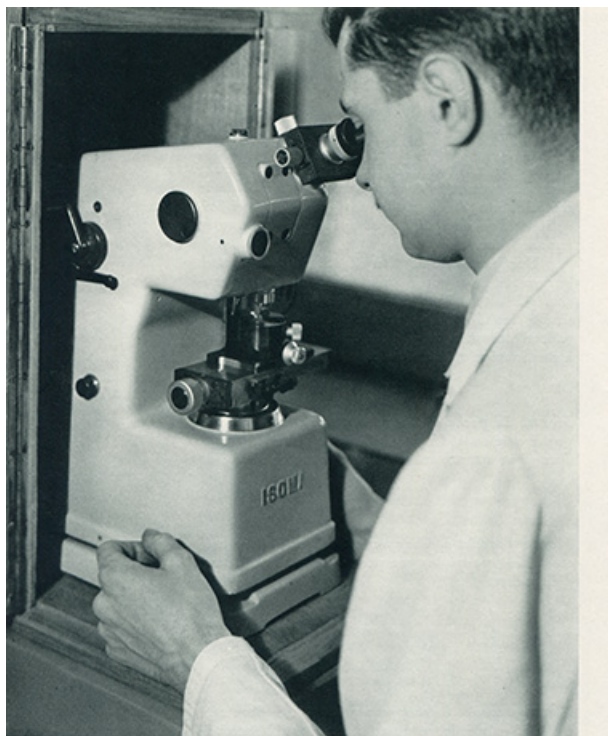
SERVICE MÉTALLOGRAPHIE: MICRODUROMÈTRE ISOMA. APPAREIL DESTINÉ AUX ESSAIS DE DURETÉ ET PERMETTANT DES MESURES SUR LES PLUS PETITES PIÈCES D'HORLOGERIE, PAR EXEMPLE SUR LE SOMMET DES PIVOTS D'AXE DE BALANCIER.

Service métallographie. Microduromètre, 1955.

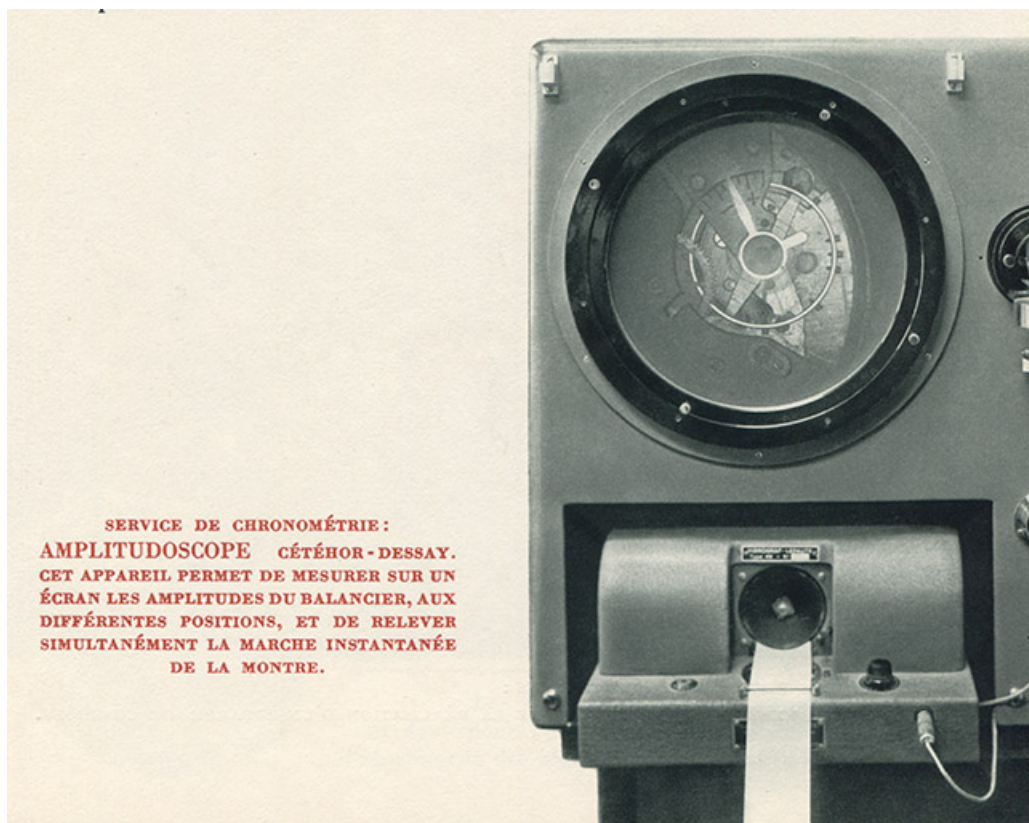
SERVICE DE CHRONOMÉTRIE :
AMPLITUDOSCOPE CÉTÉHOR-DESSAY.
CET APPAREIL PERMET DE MESURER SUR UN
ÉCRAN LES AMPLITUDES DU BALANCIER, AUX
DIFFÉRENTES POSITIONS, ET DE RELEVER
SIMULTANÉMENT LA MARCHÉ INSTANTANÉE
DE LA MONTRE.

Service de chronométrie. Amplitudoscope, 1955.
25, Besançon, 16 avenue Carnot

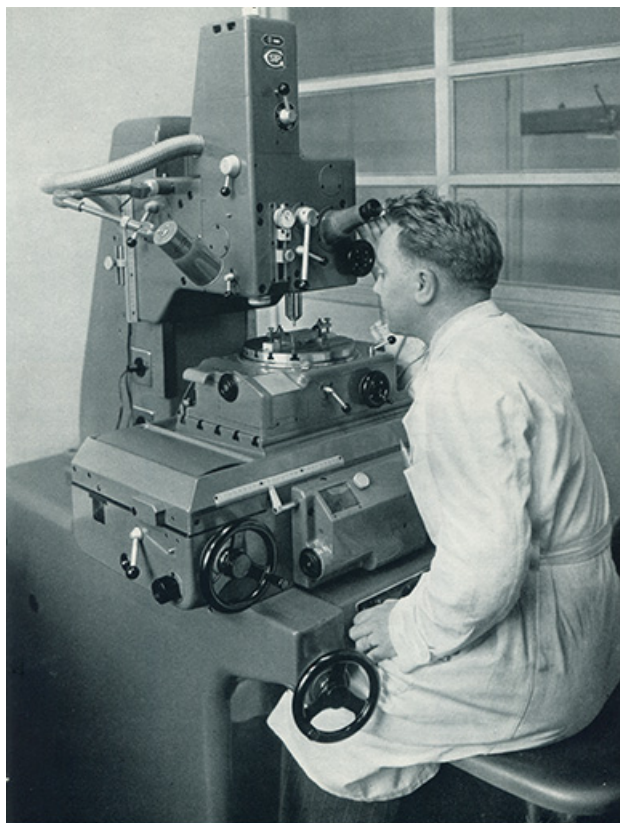
Atelier de mécanique. Machine à pointer (usinage des pièces), 1955.
25, Besançon, 16 avenue Carnot

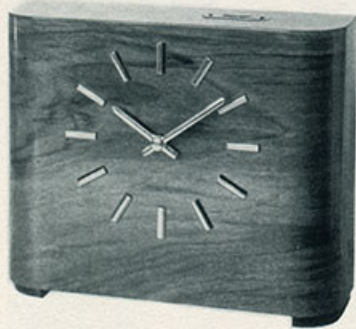
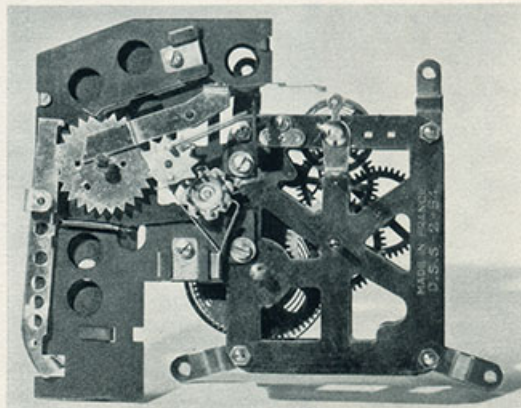
Destinée à l'exportation, cette pendulette (mouvement de réveil normal) est équipée d'un mécanisme «à prépaiement» qui commande la marche du mouvement par introduction de pièces de monnaie. Ce mécanisme a été dessiné par le Cétéhor.

**PENDULETTE A PRÉPAIEMENT
(ÉCHELLE RÉDUITE)**

**A GAUCHE DU MOUVEMENT D'HORLOGERIE,
LE MÉCANISME A PRÉPAIEMENT DE LA
PENDULETTE CI-CONTRE.**

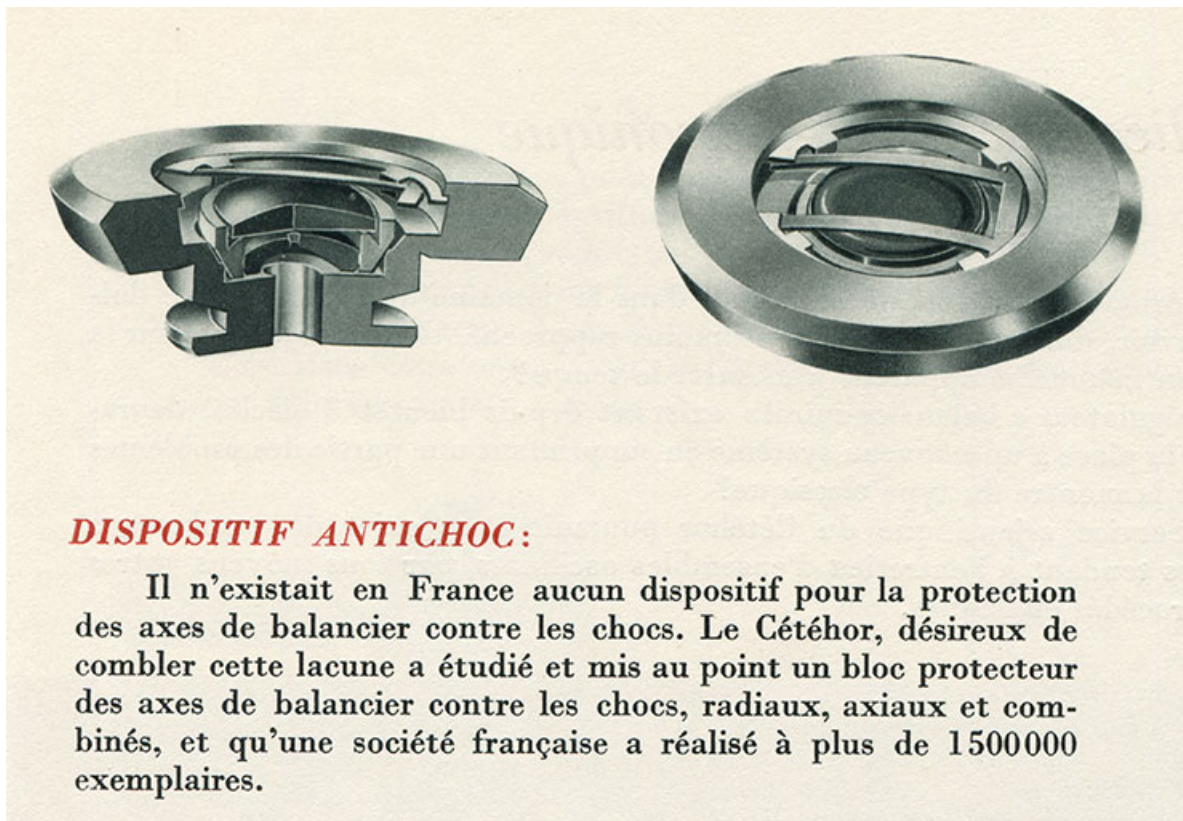
DISPOSITIF ANTICHOC :

Il n'existait en France aucun dispositif pour la protection des axes de balancier contre les chocs. Le Cétéhor, désireux de combler cette lacune a étudié et mis au point un bloc protecteur des axes de balancier contre les chocs, radiaux, axiaux et combinés, et qu'une société française a réalisé à plus de 1500000 exemplaires.

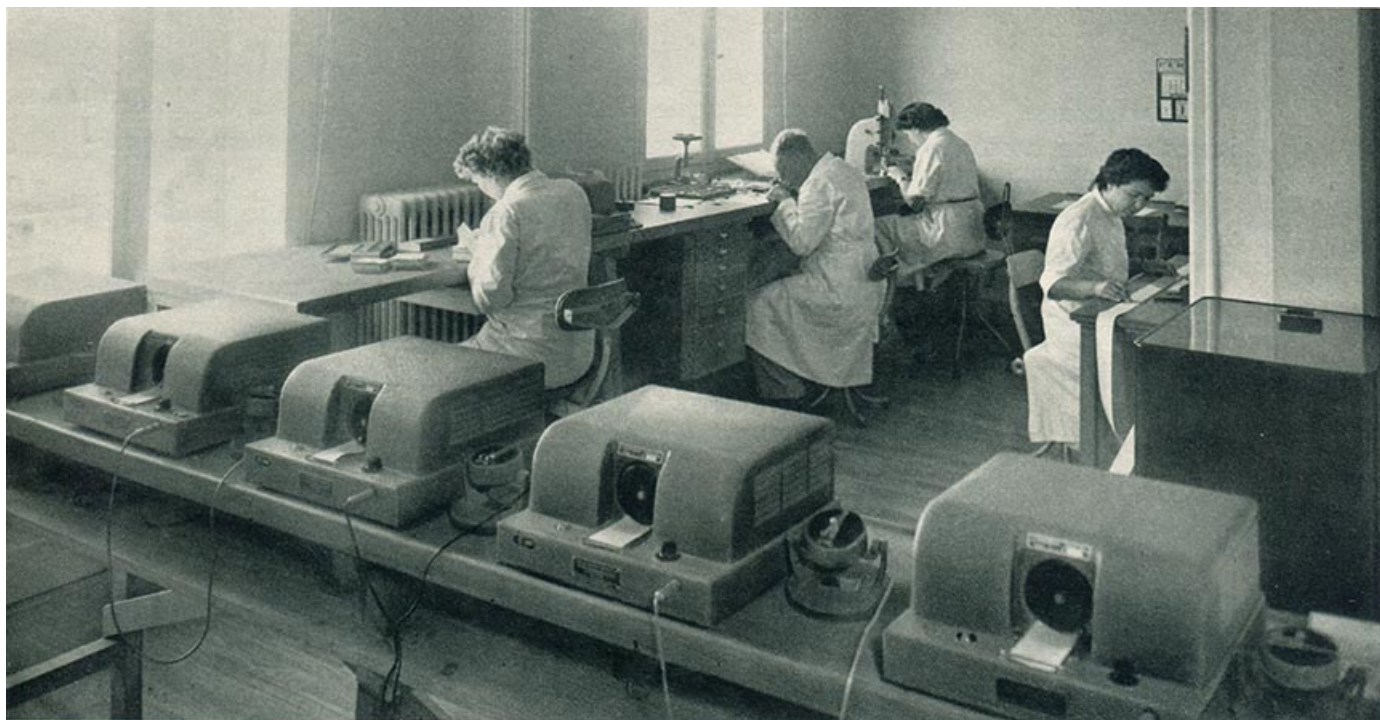
**SERVICE OFFICIEL DE CONTRÔLE DES MONTRES, BATTERIE DE 15 VIBROGRAPHS LEPAUTE
POUR LE CONTROLE DE LA MARCHE INSTANTANÉE DES MONTRES**

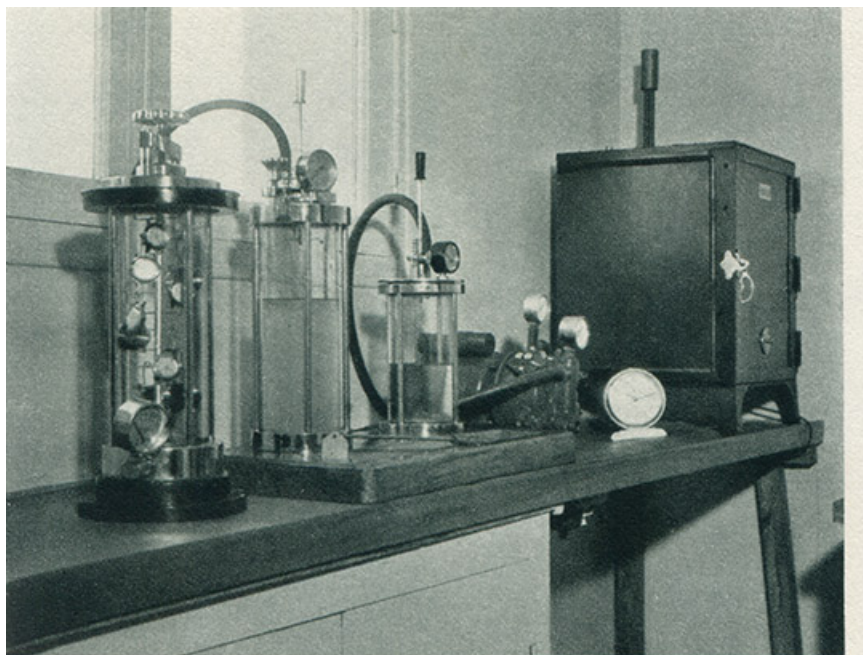
**SERVICE OFFICIEL DE CONTROLE DES MONTRES :
ÉTUVE ET APPAREILS
POUR LE CONTROLE D'ÉTANCHÉITÉ**

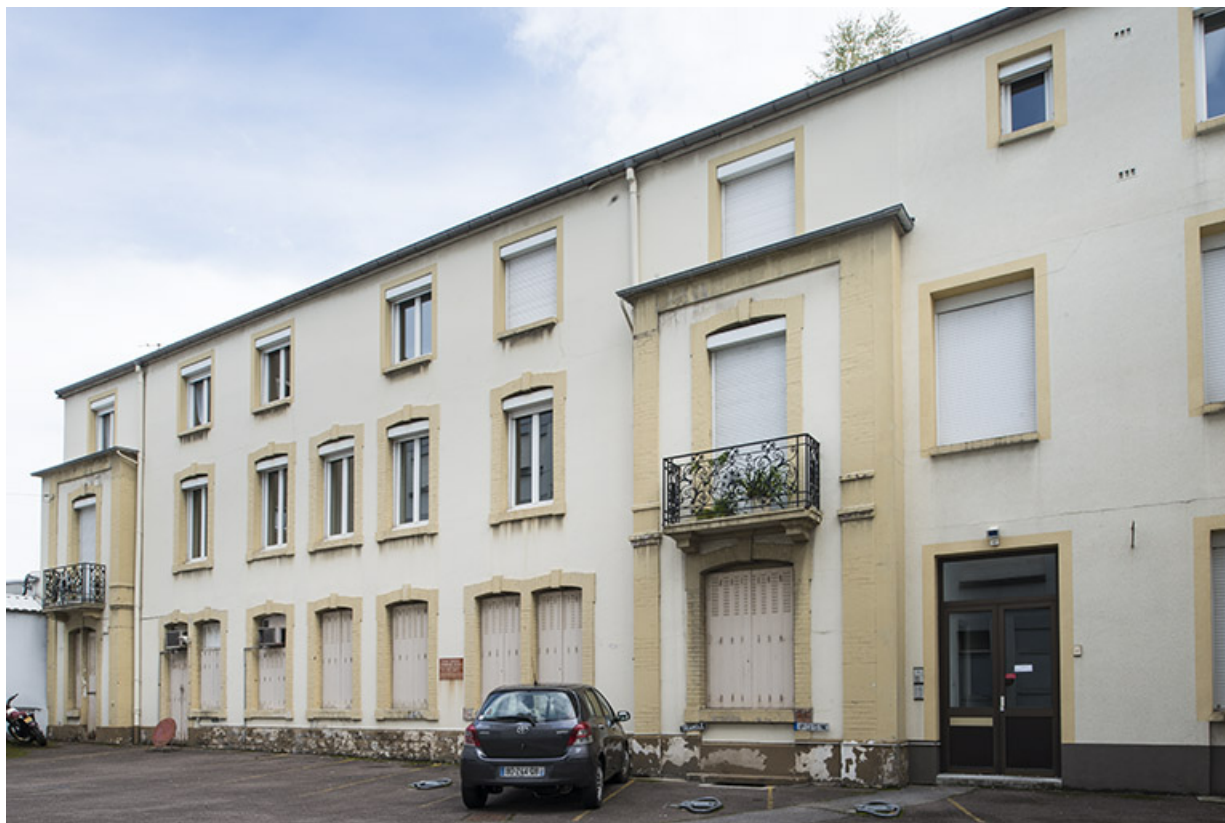
Bâtiment (bureaux et ateliers) en fond de cour.

Construit en moellon de calcaire enduit, le bâtiment sur cour possédait un étage carré, auquel un second étage a été ajouté dans les années 1970 ou 1980. A la même époque, le toit à longs pans en tuile mécanique a été remplacé par un appentis en tôle. Le bâtiment sur rue (anciens bureaux de l'usine de pipes ?), ajouré de larges baies en brique au rez-de-chaussée, a été augmenté de deux étages et couvert d'un toit-terrasse à la fin du 20e siècle.
