## USINE DE PIPES FROSSARD, PUIS CETEHOR, ACTUELLEMENT IMMEUBLE

Bourgogne-Franche-Comté, Doubs  
Besançon  
16 avenue Carnot

Dossier IA25001712 réalisé en  
2017

Auteur(s) : Raphaël Favereaux

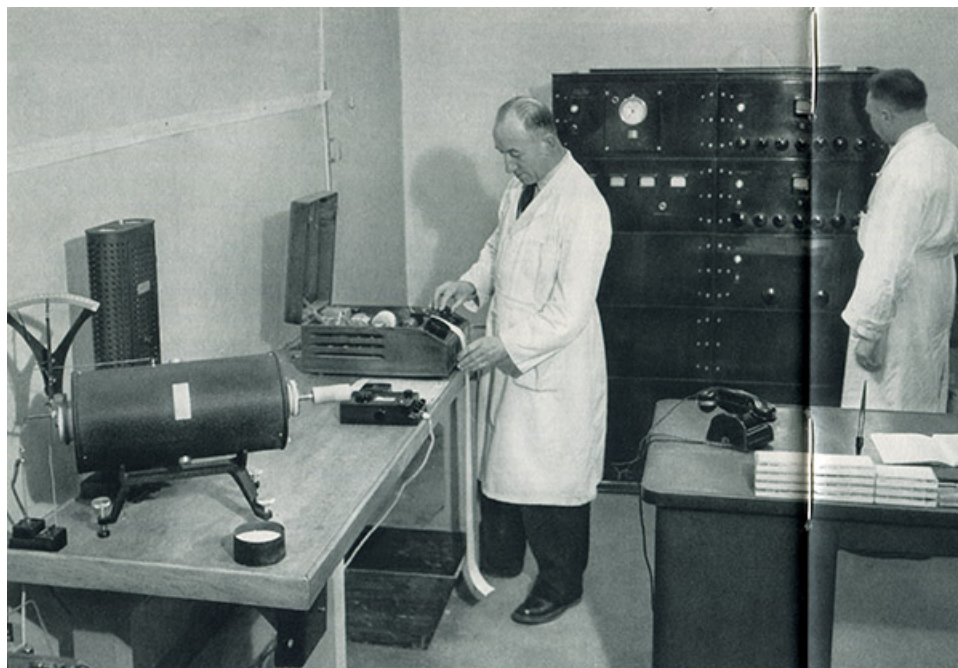
SERVICE DES RECHERCHES SCIENTIFIQUES: HORLOGE A QUARTZ  
BELIN. GARDE TEMPS DE HAUTE PRÉCISION: PARTANT D'UN QUARTZ  
A 100.000 PÉRIODES DANS UNE DOUBLE ENCEINTE THERMOSTATIQUE,  
APRÈS DÉMULTIPLICATION ET AMPLIFICATION, LES FRÉQUENCES OB-  
TENUES, D'UNE PART ACTIONNENT LES AIGUILLES DE L'INDICATEUR  
HORAIRE, D'AUTRE PART SERVENT A SYNCHRONISER LES DIFFÉRENTS  
APPAREILS DE CONTROLE DE LA MARCHÉ DES MONTRES.

**Service des recherches scientifiques. Horloge à quartz Belin, 1955.**  
25, Besançon, 16 avenue Carnot
