USINE D'HORLOGERIE SIDHOR

Bourgogne-Franche-Comté, Doubs
Besançon
23 rue de la Mouillère

Dossier IA25001737 réalisé en
2017
Auteur(s) : Raphaël Favereaux

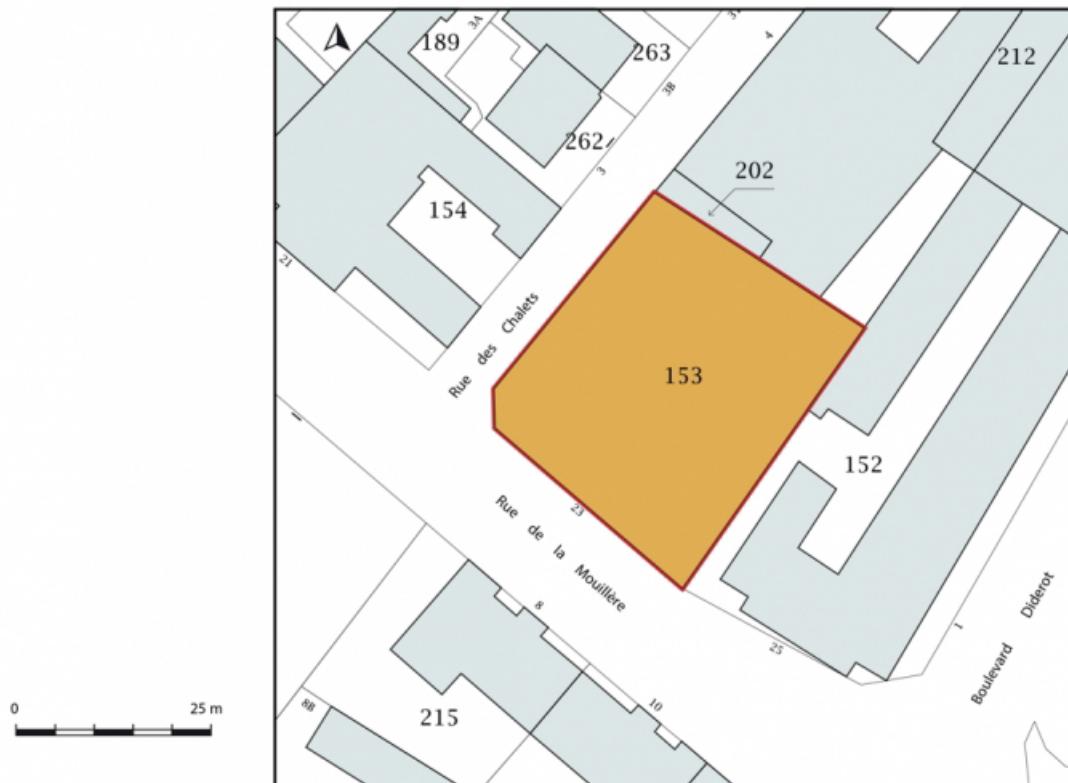
Plan-masse et de situation. Extrait du plan cadastral, 2019.

Construit à l'intersection des rues des Chalets et de la Mouillère, l'immeuble dessine un plan en forme de croix de Saint-André, dont les branches sont terminées en pointes. L'élévation comprend un rez-de-chaussée, quatre étages carrés et un étage de comble (vraisemblablement aménagé au moment de l'aménagement des appartements). Chaque niveau est marqué par une allège en béton et des fenêtres en bandeaux, à l'origine traitées en verre Thermolux. La couverture est formée de quatre toits à longs pans en tuile mécanique. Le vestibule de forme octogonale est ajouré par un lanterneau à deux niveaux. Il ouvre sur un escalier à double révolution, enserrant un ascenseur dans son noyau, qui dessert les quatre étages. Sur la façade sud figure l'inscription Société d'Investissement pour le Développement de l'Industrie Horlogère, surmonté du sigle SIDHOR, et d'une statue en béton figurant un aigle aux ailes déployées entre les deux colonnes (armoiries de Besançon) reposant sur un

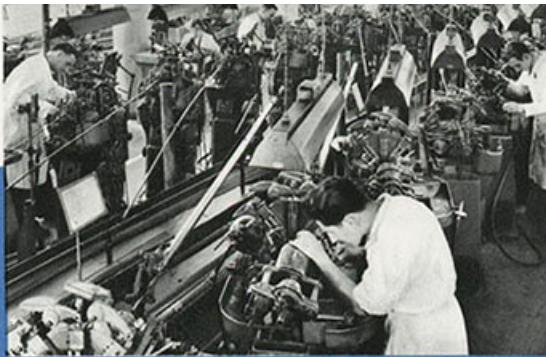
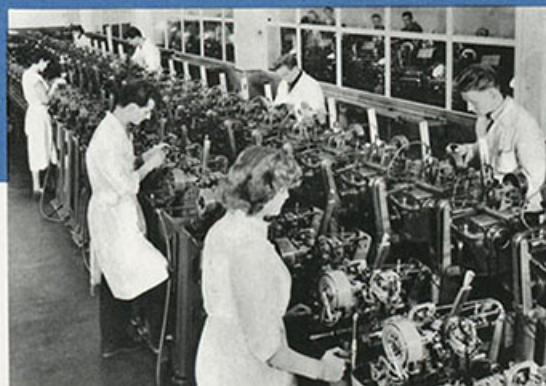
Deux des ateliers de

"PIGNONS FRANÇAIS"

dont

le potentiel en toute petite mécanique
est remarquable.

Ateliers de la société des Pignons Français, photogr., 1956.

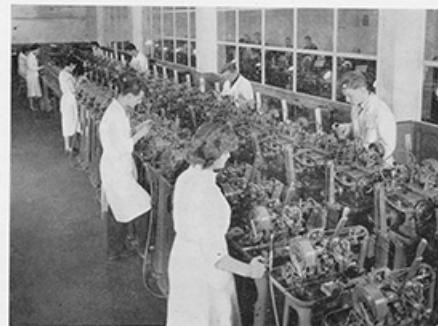
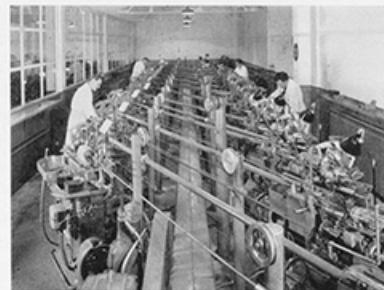
Machines d'alimentation automatique
Fonctions principales :
taillage - décolletage

Vues extérieure et intérieures de la société des Pignons Français, photogr., s.d. [vers 1954].
25, Besançon, 23 rue de la Mouillère

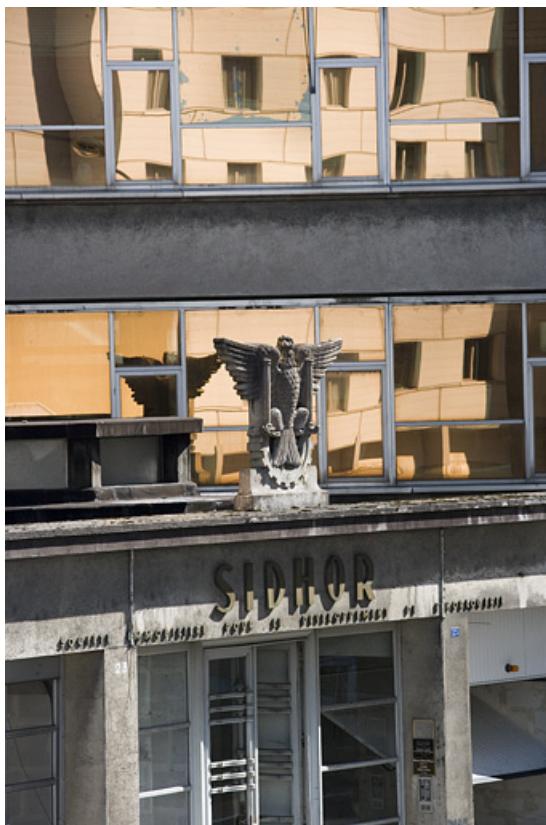
Détail : aigle de Besançon.

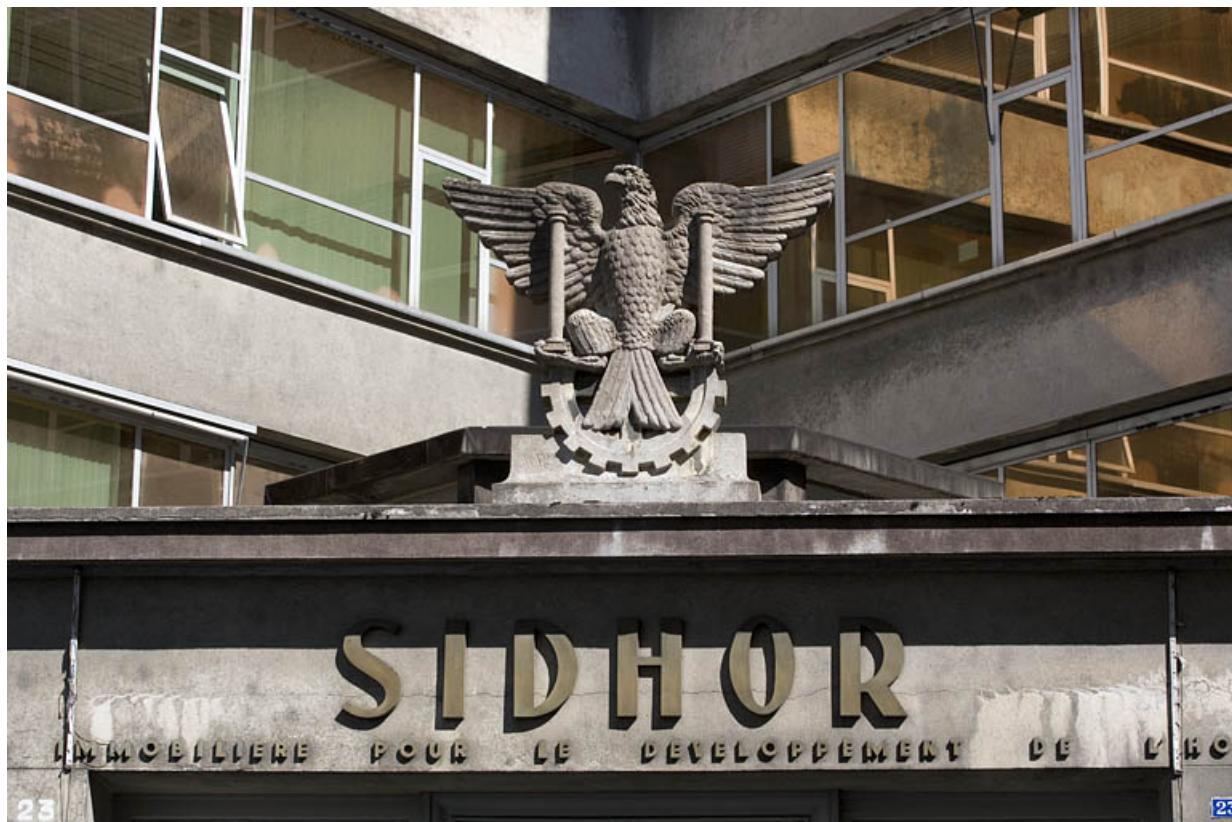
Fronton de la porte d'entrée.

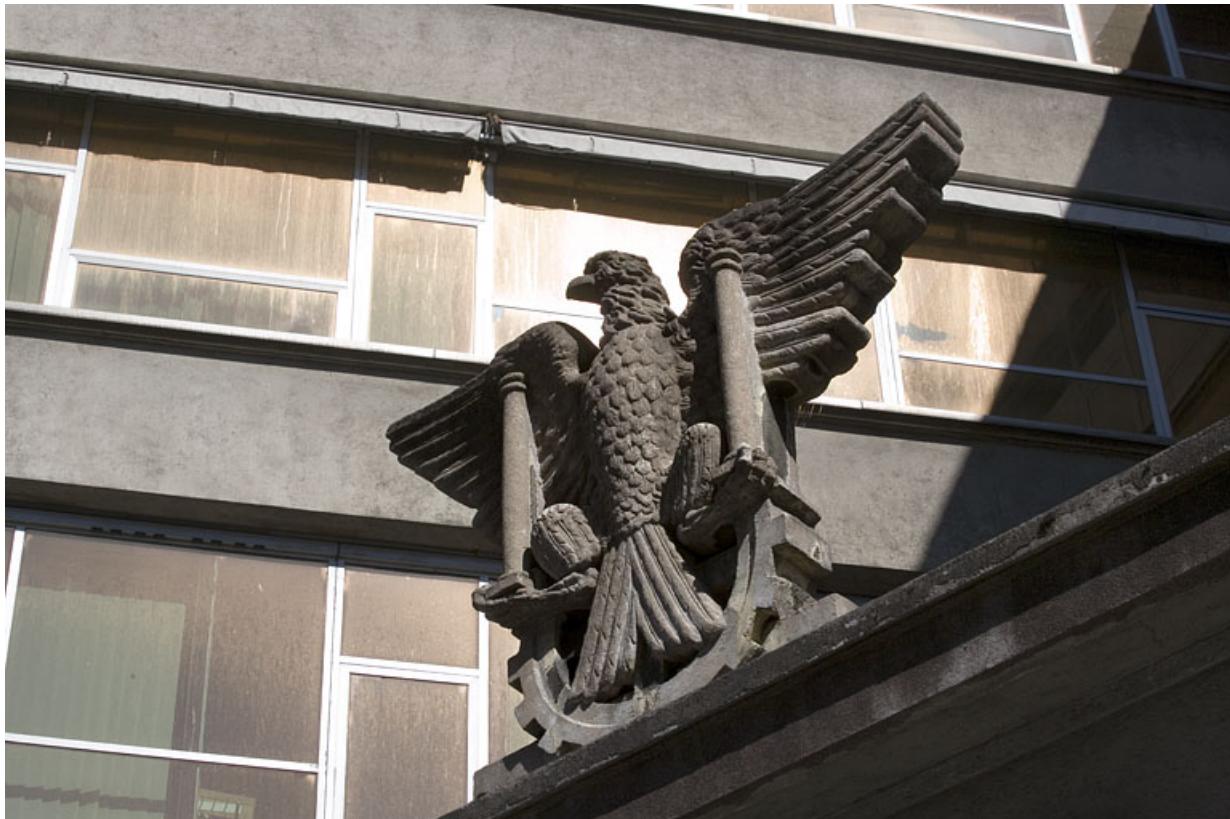
Détail du fronton : aigle.

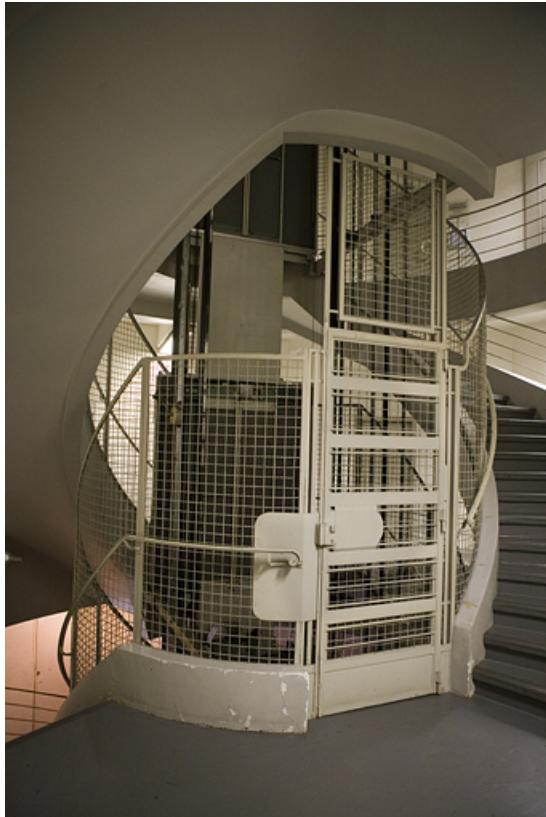
Ascenseur et escalier.

Murs : béton, béton armé, enduit
Toit : tuile mécanique
Plan : plan centré
Etages : 4 étages carrés
Couvrement : charpente en bois apparente
Escaliers : escalier hors-œuvre, escalier à double révolution, en maçonnerie
Autres organes de circulations : ascenseur
Energie utilisée : énergie électrique achetée

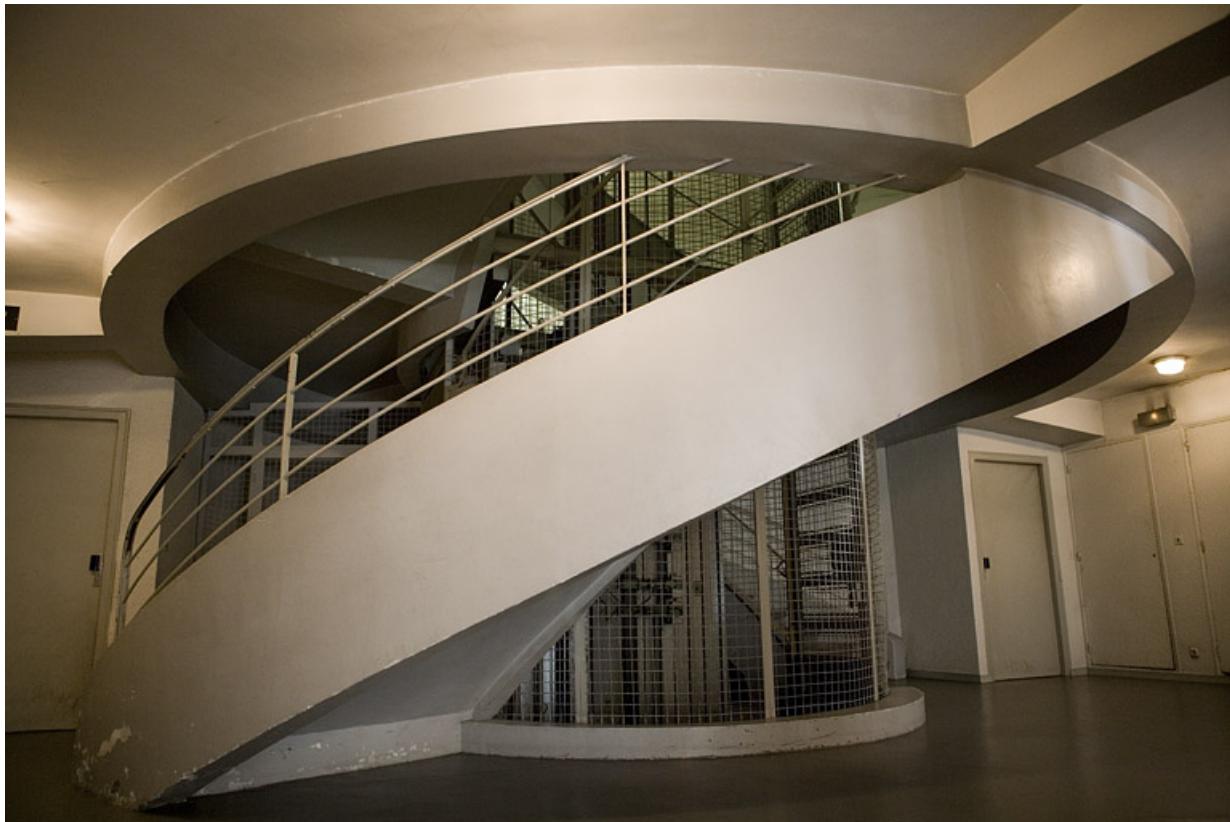
Escalier à double vis.

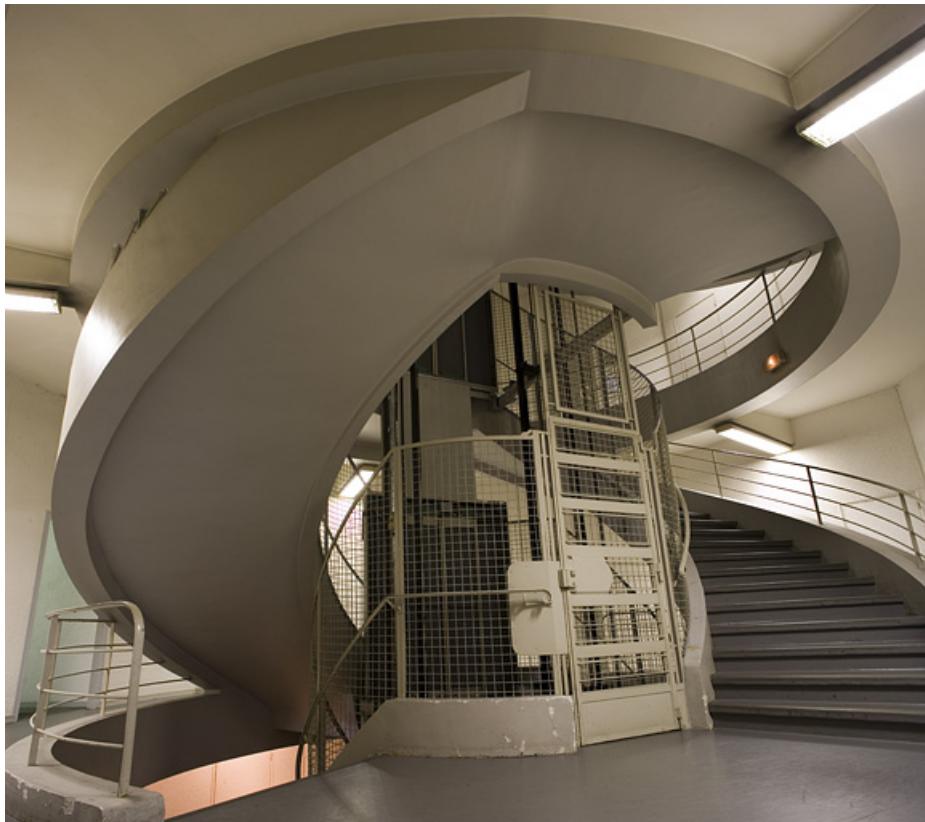
Escalier à double vis.

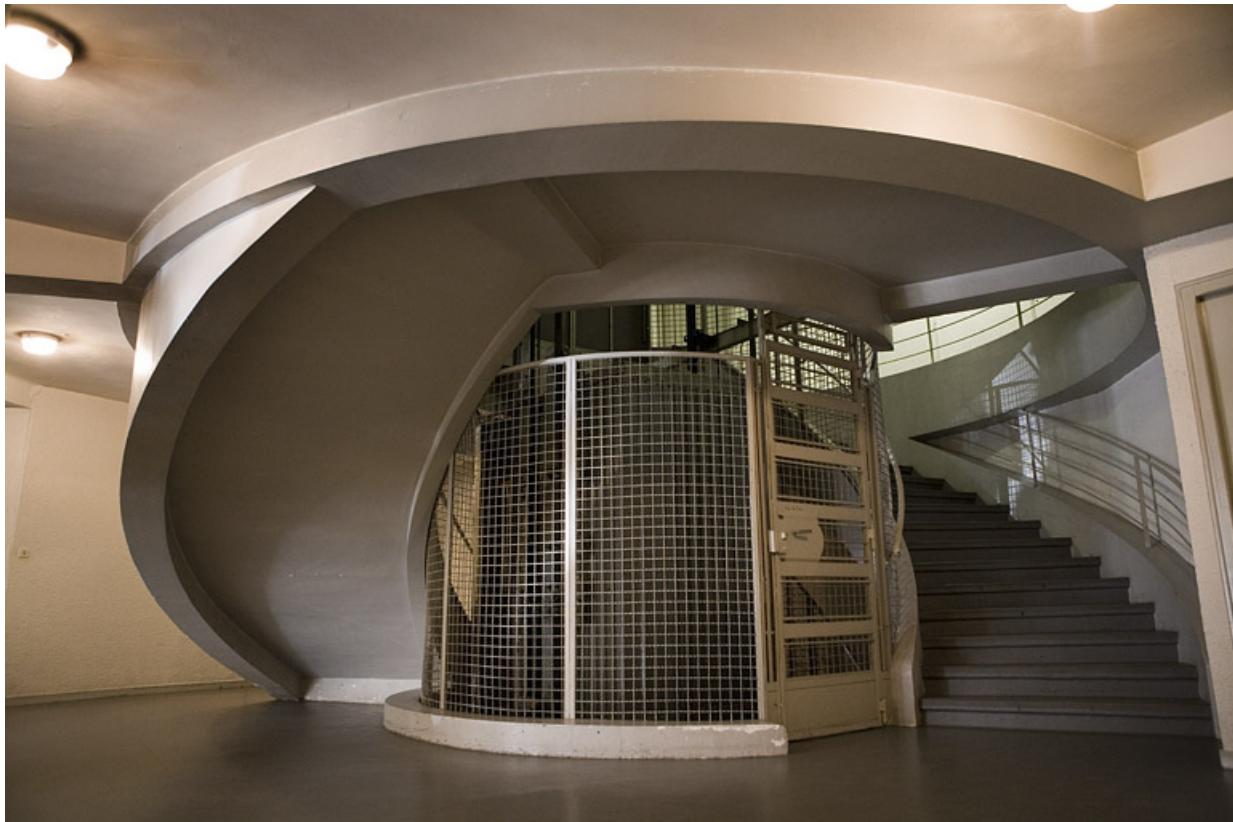
Escalier à double vis.

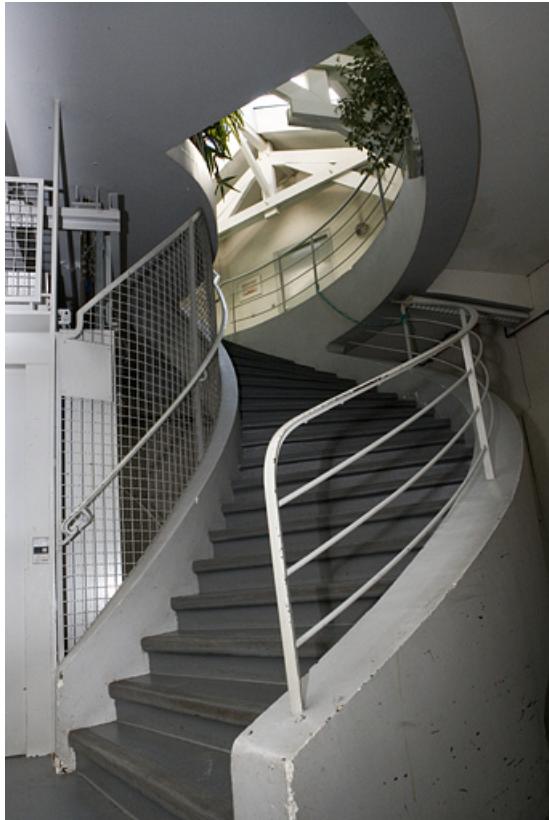
Escalier : marches.

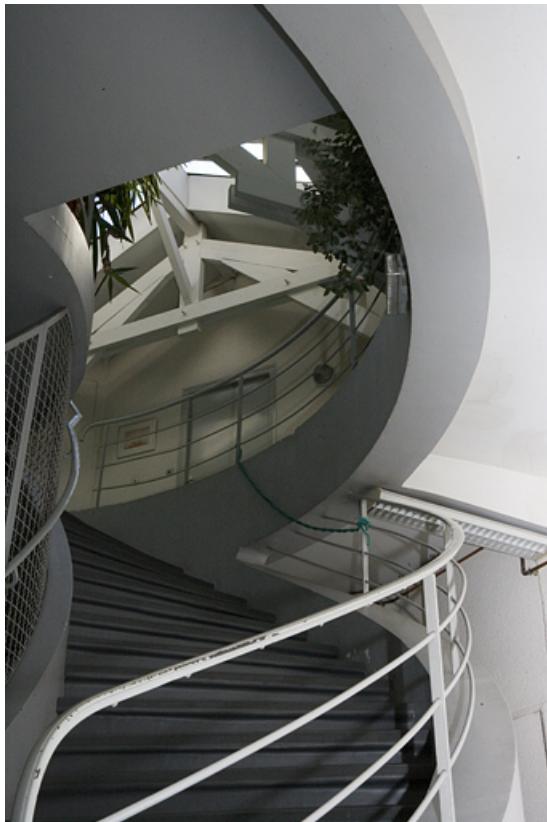
Rampe d'escalier.

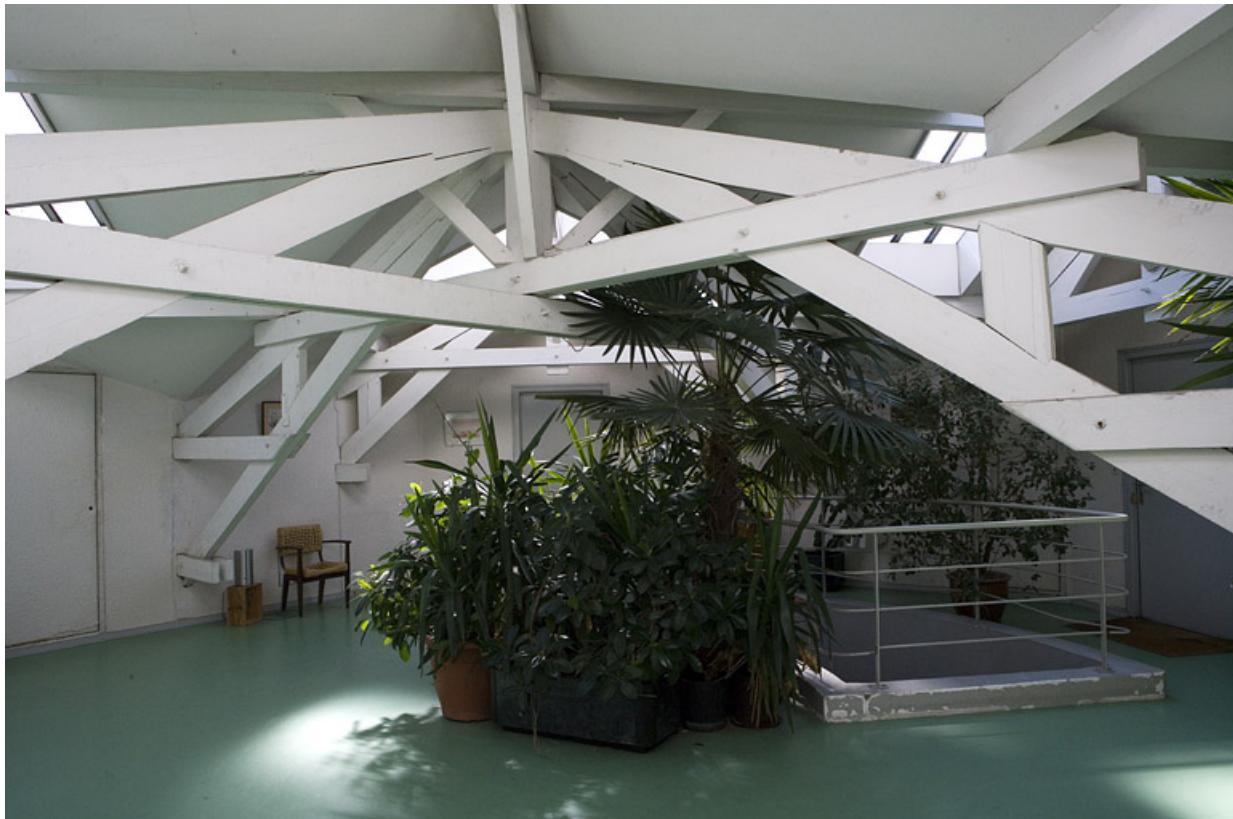
Charpente du hall.

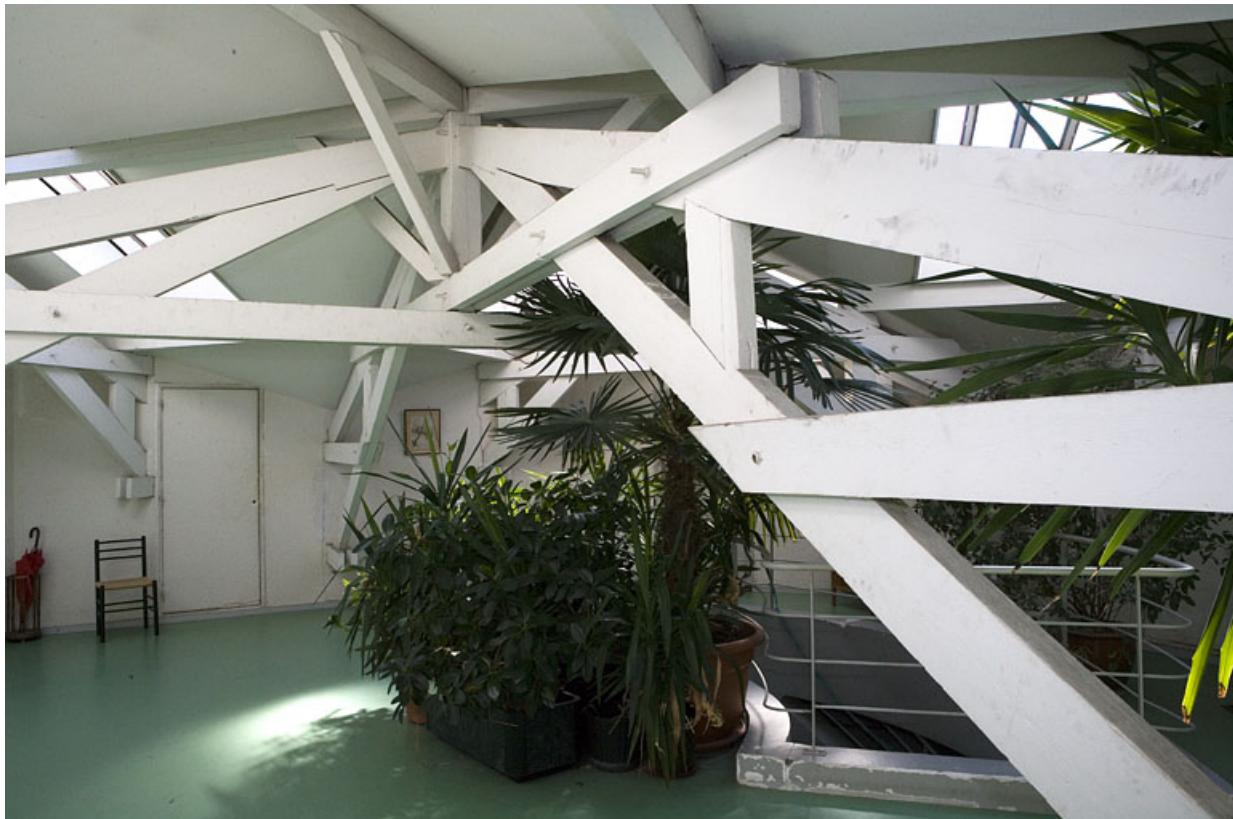
Charpente du hall.
