ATELIER DE BOÎTES DE MONTRE MICHAUD, DIT GRAND COMPTOIR NATIONAL D'HORLOGERIE ET DE BIJOUTERIE

Bourgogne-Franche-Comté, Doubs
Besançon
19 rue de Belfort

Dossier IA25001813 réalisé en
2017

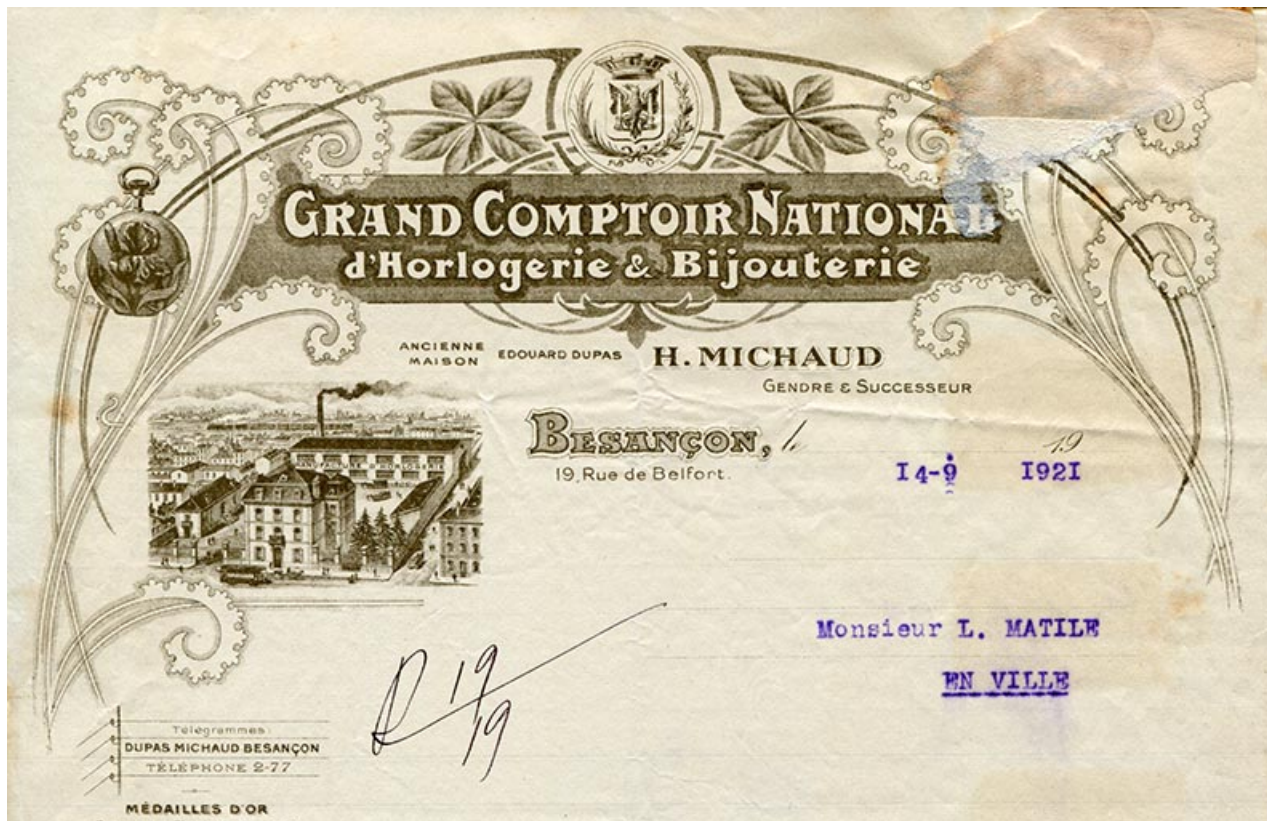
N° de l'illustration : 20182500318NUC4A

Grand Comptoir National d'horlogerie et de bijouterie H. Michaud, papier à en-tête, s.d. [1921].
25, Besançon, 19 rue de Belfort

La manufacture d'horlogerie Grand Comptoir National d'Horlogerie et de Bijouterie s'installe au n°19 de la rue de Belfort après la Première Guerre mondiale (vraisemblablement en 1921), dans un immeuble construit à la fin du 19e ou au début du 20e siècle. Cette société prend également pour nom H. Michaud gendre et successeur (ancienne maison Edouard Dupas, fondée en 1893). Les bureaux semblent installés dans l'immeuble sur rue, et les ateliers établis en fond de cour. La société fabrique ou commercialise des montres, chronomètres, chronographes, réveils, pendules, ainsi que des bijoux en or et argent. La société apparaît encore en 1929, mais elle disparaît peu après. L'immeuble abrite aujourd'hui des logements, et les ateliers ont laissé place à des garages, à l'exception de la partie ouest, fortement remaniée.
