ATELIER DE BOÎTES DE MONTRE MICHAUD, DIT GRAND COMPTOIR NATIONAL D'HORLOGERIE ET DE BIJOUTERIE

Bourgogne-Franche-Comté, Doubs
Besançon
19 rue de Belfort

Dossier IA25001813 réalisé en
2017

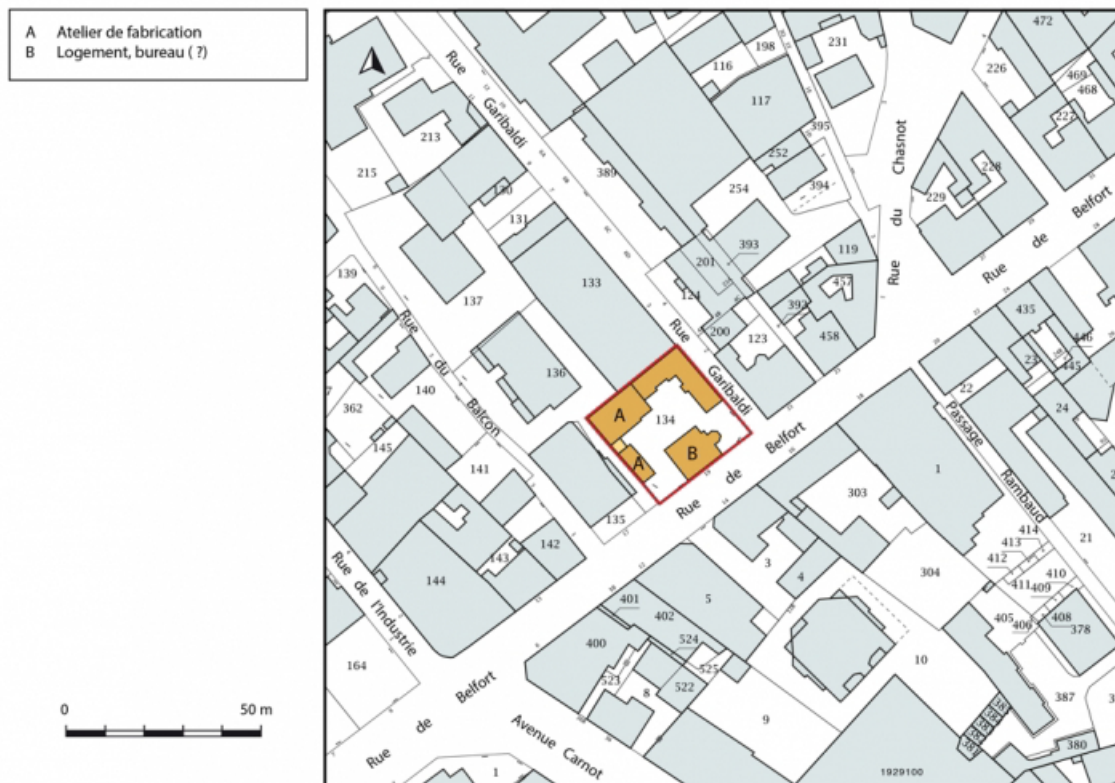
N° de l'illustration : 20192501108NUDA

Plan-masse et de situation. Extrait du plan cadastral, 2019.

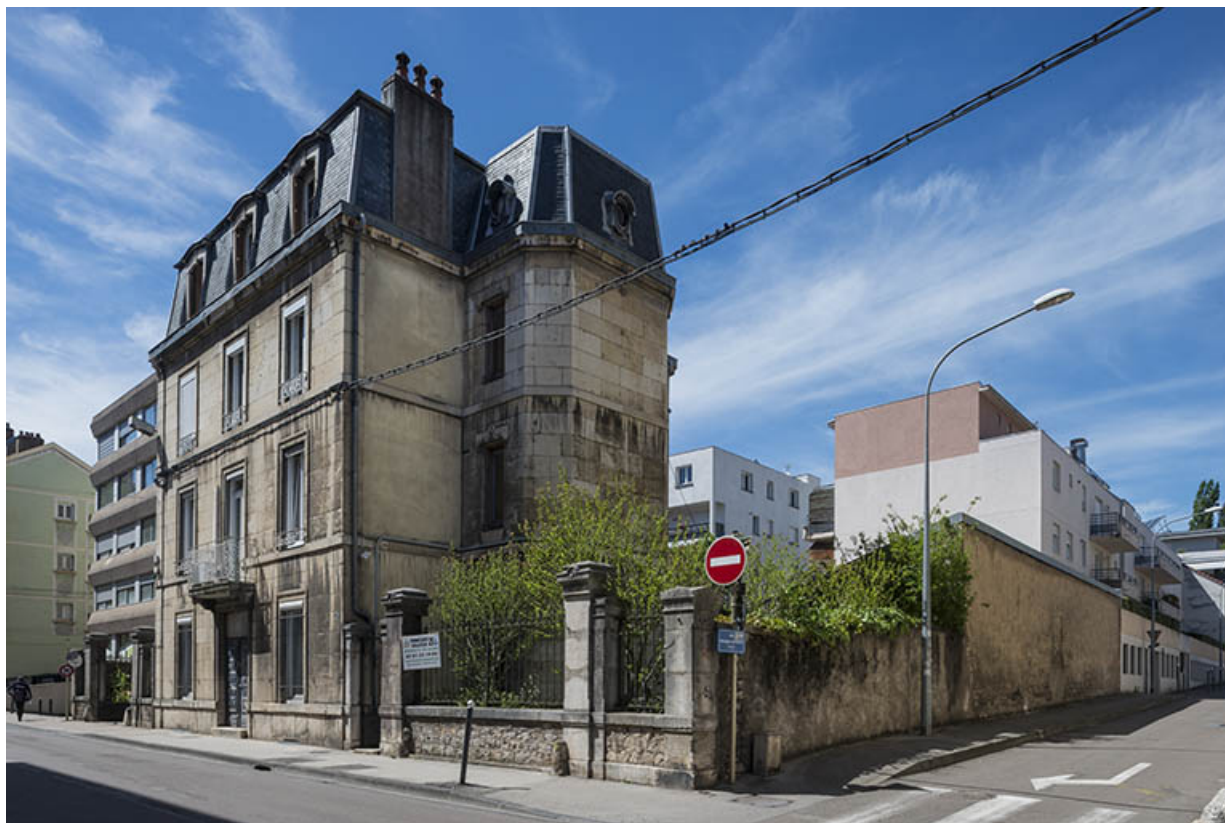
N° de l'illustration : 20182500666NUC4A

Vue d'ensemble depuis l'est.

L'immeuble sur rue comprend un sous-sol, un rez-de-chaussée, deux étages carrés et un étage de comble. Construit en pierre de taille, il est couvert d'un toit à longs pans brisés, en zinc, à l'exception du brisis couvert en ardoise. Un escalier demi-hors-oeuvre flanque la façade est. Les ateliers subsistants, situés dans l'angle ouest de la cour, sont construits en moellon de calcaire, à un étage carré, et sont couverts d'appentis en tuile mécanique.

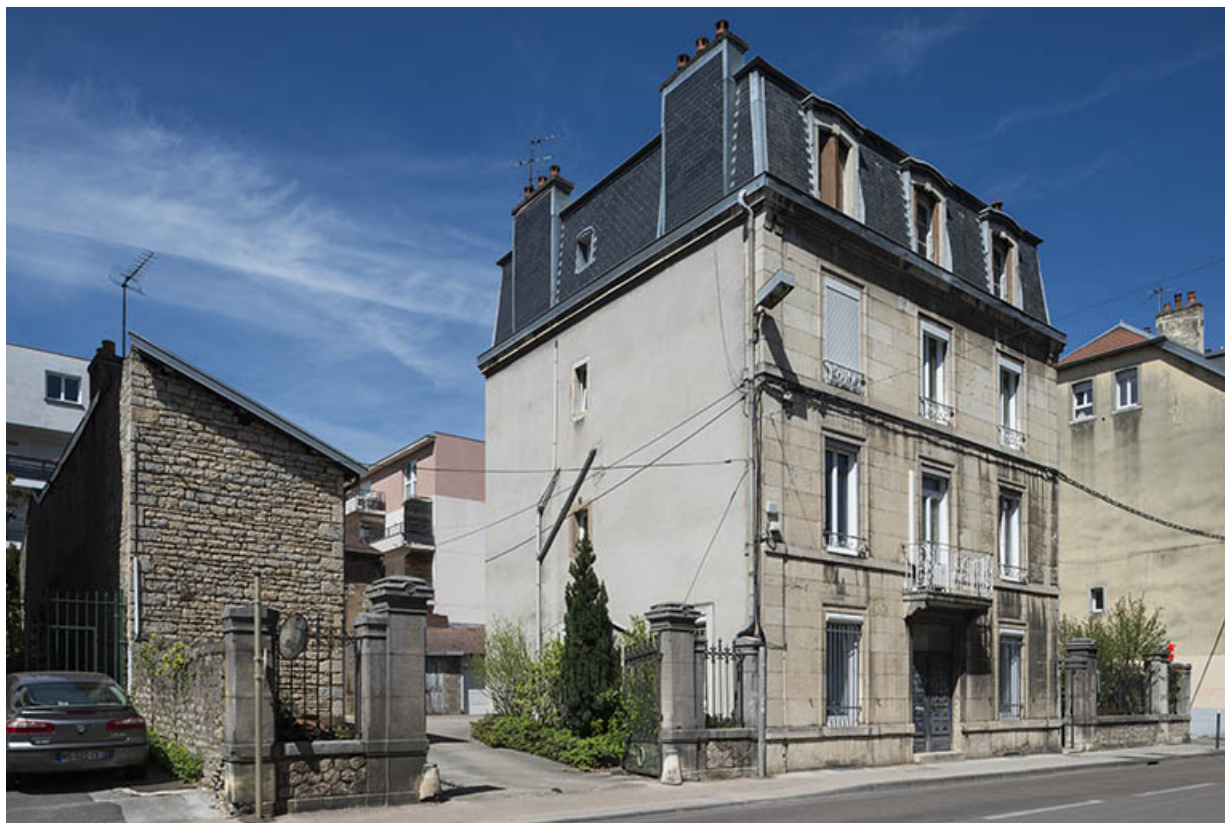
N° de l'illustration : 20182500667NUC4A

Vue de trois quarts gauche.

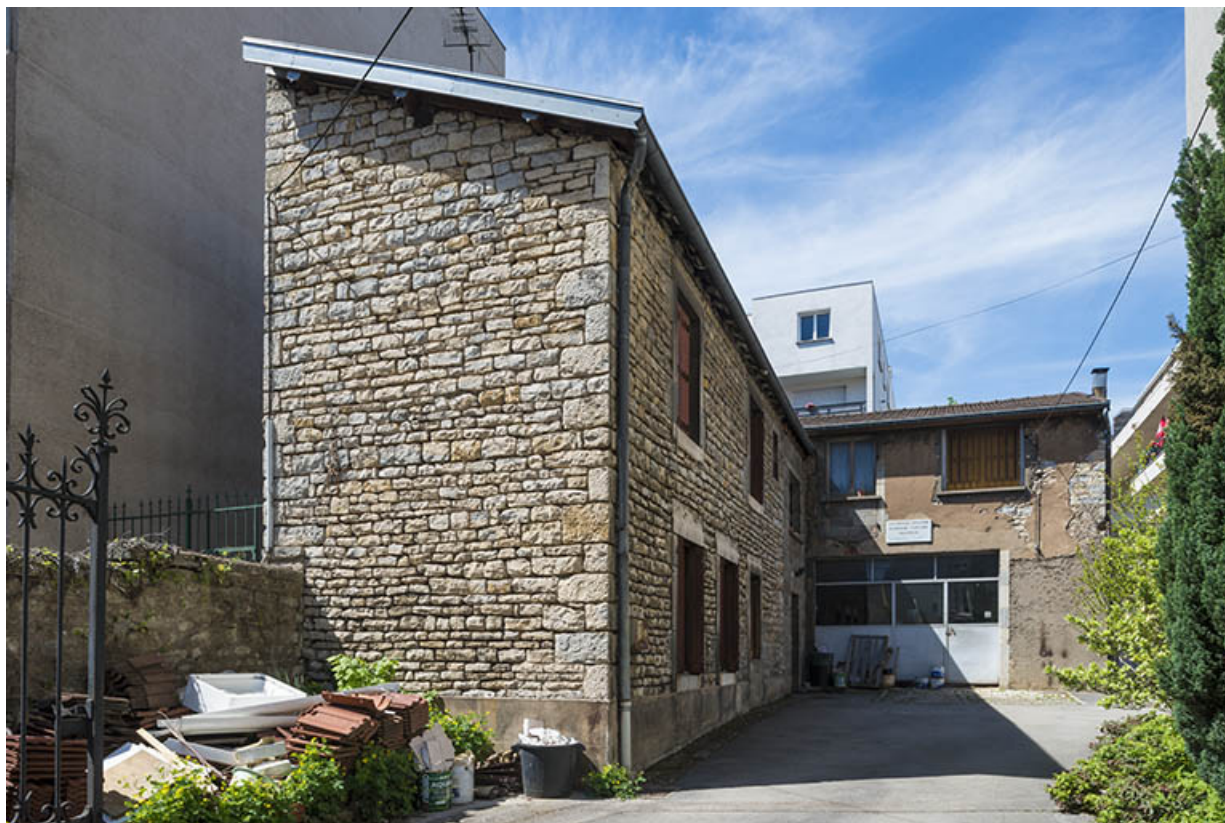
N° de l'illustration : 20182500668NUC4A

Les ateliers sur cour.
