USINE DE MATÉRIEL D'ÉQUIPEMENT INDUSTRIEL SOCOP, PUIS SIREM, PUIS ETS DUBOIS ET CIE

Bourgogne-Franche-Comté, Doubs
Besançon
57 rue Romain Roussel

Dossier IA25001814 réalisé en 2017 revu en 2018

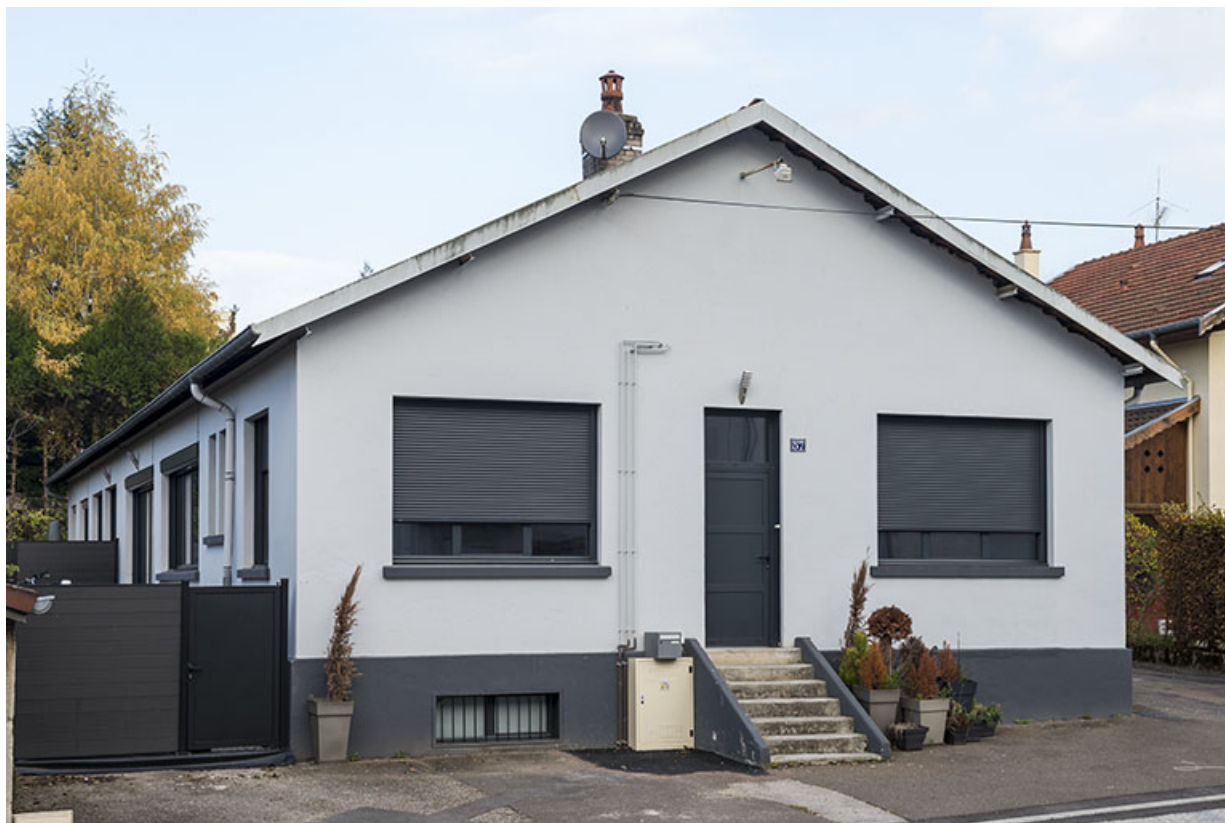
N° de l'illustration : 20182500498NUC4A

Vue de trois quarts gauche.

Construit en parpaing de béton et béton armé, l'atelier possède un sous-sol et un rez-de-chaussée, et est couvert d'un toit à longs pans en tuile mécanique. Les agrandissements postérieurs (stockage ?) sont également en rez-de-chaussée, en maçonnerie, couverts de toit à longs pans en tuile mécanique et ciment amiante.

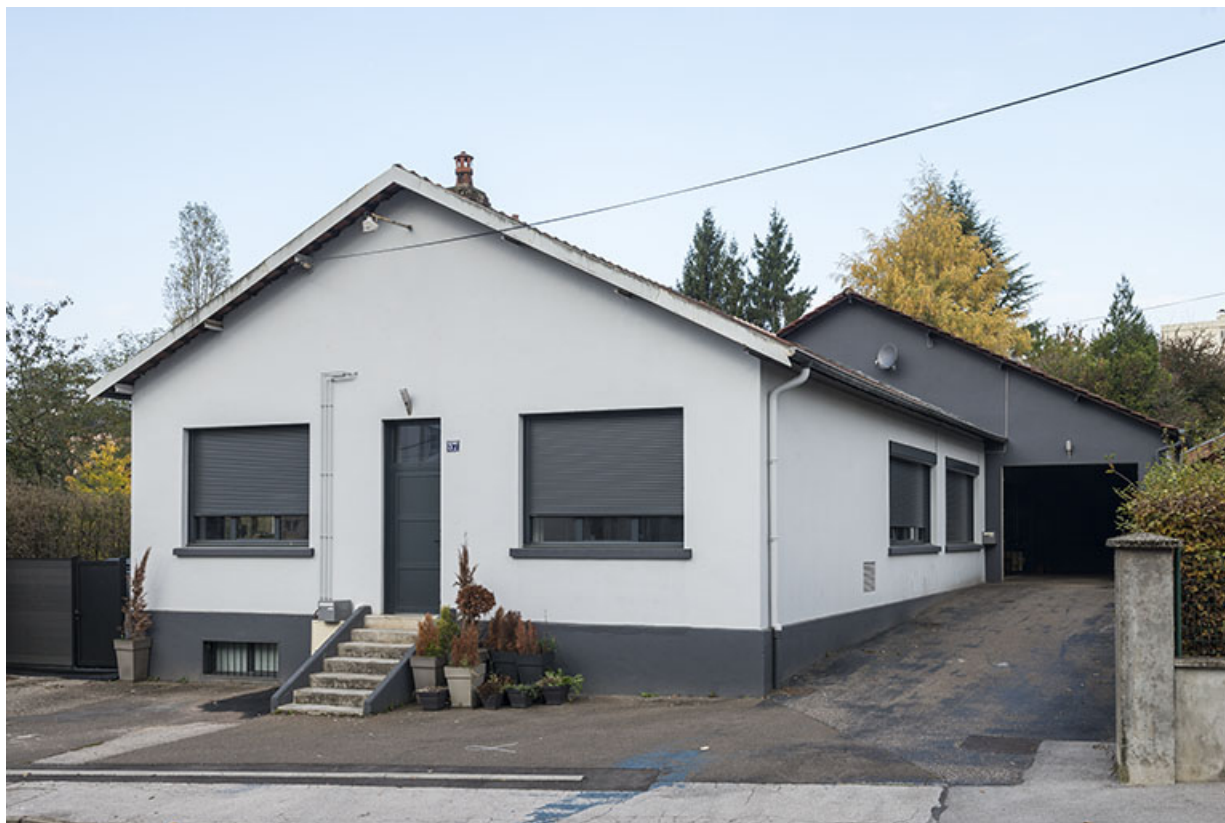
N° de l'illustration : 20182500499NUC4A

Vue de trois quarts droite.
