USINE D'HORLOGERIE LÉON HATOT

Bourgogne-Franche-Comté, Doubs
 Besançon
 13 rue de la Rotonde

Dossier IA25001845 réalisé en
 2018

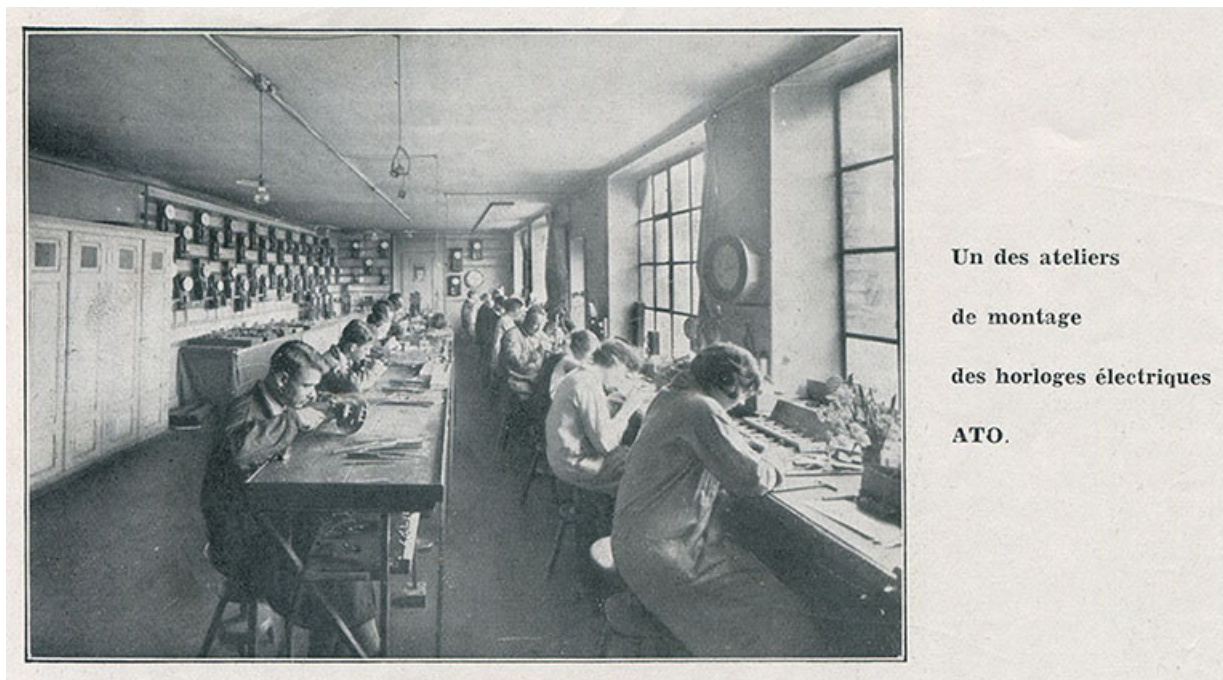
Un des ateliers de montage des horloges électriques Ato, 1933.

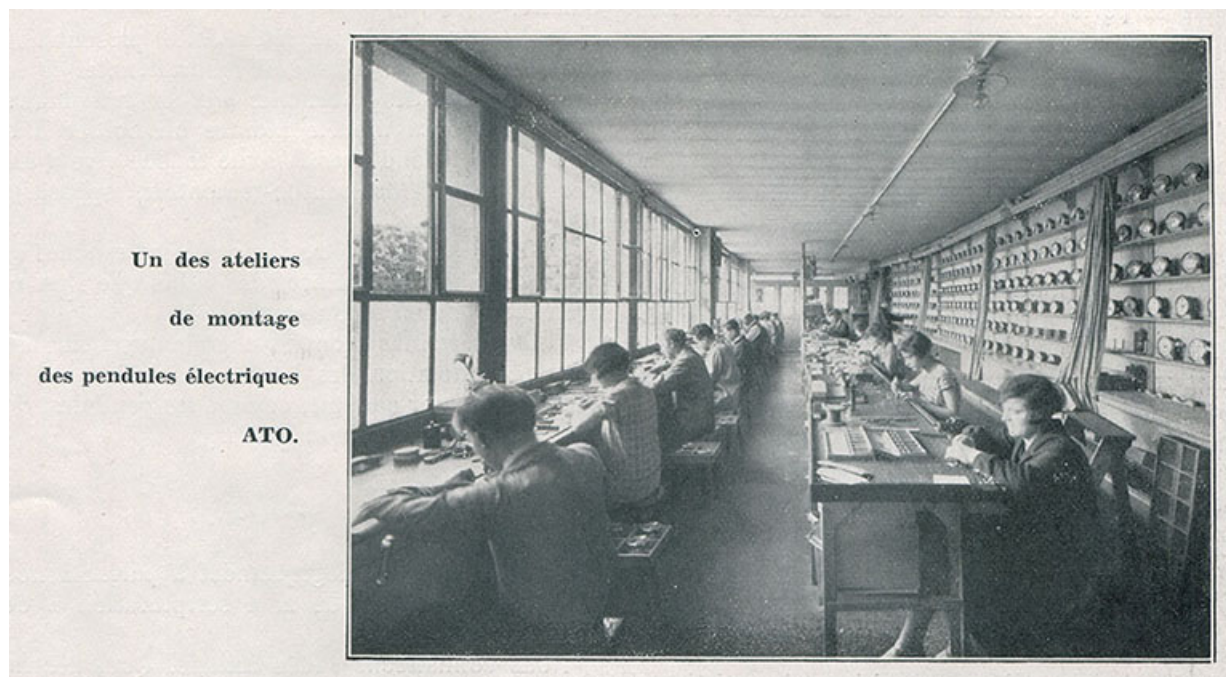
Un des ateliers de montage des pendules électriques Ato, 1933.

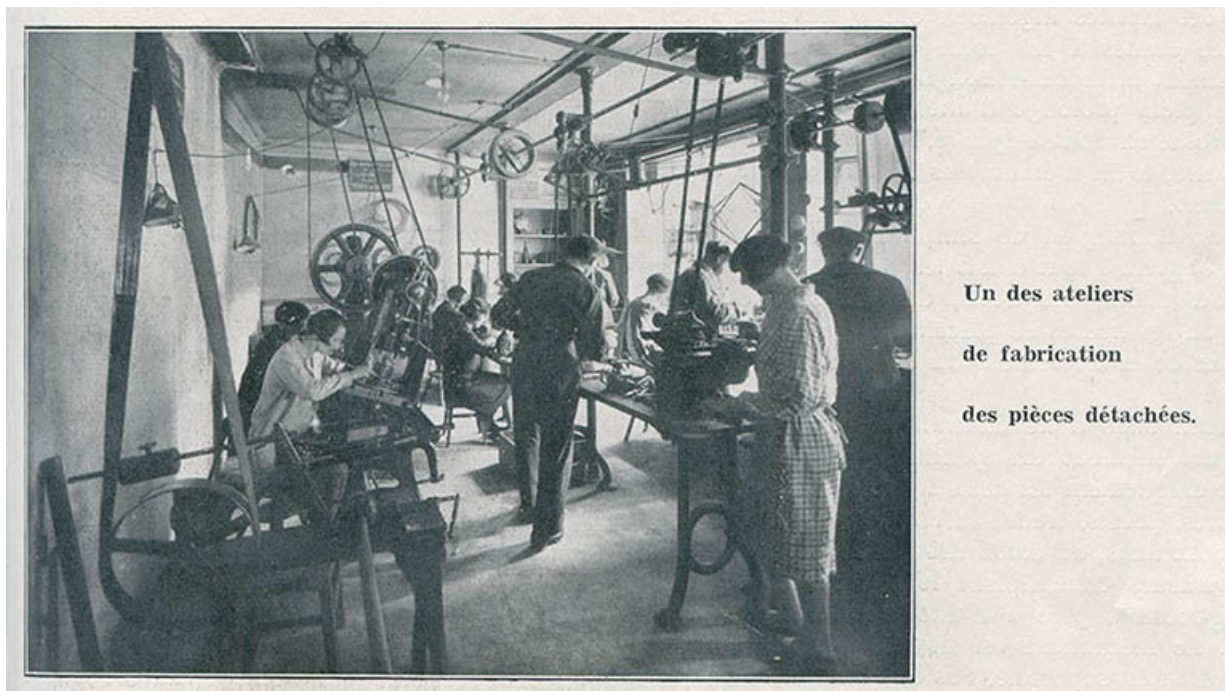
Un des ateliers de fabrication des pièces détachées, 1933.

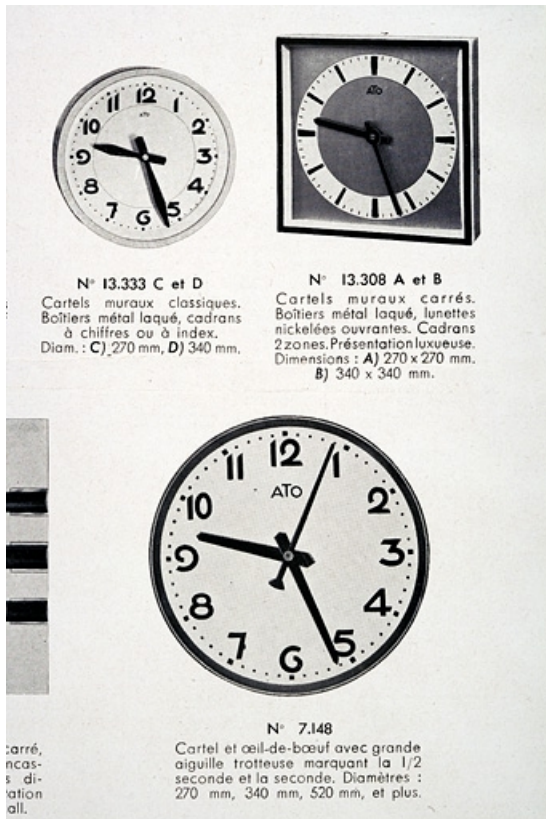
[Horloges réceptrices modèle 13.308, 13.333 et 7.148], vers 1960.

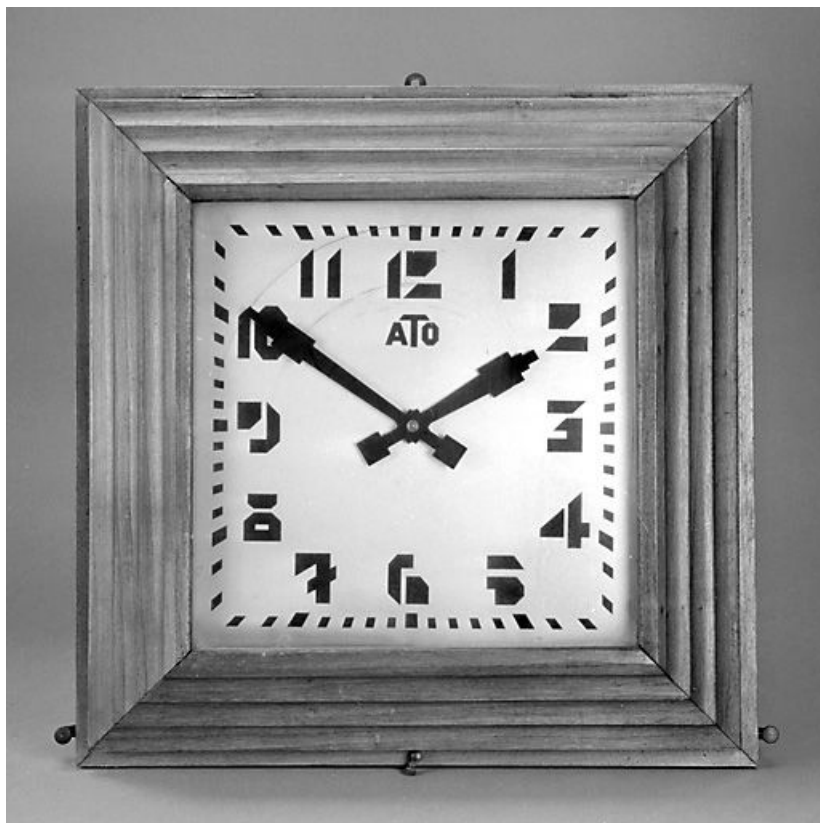
Horloge secondaire.

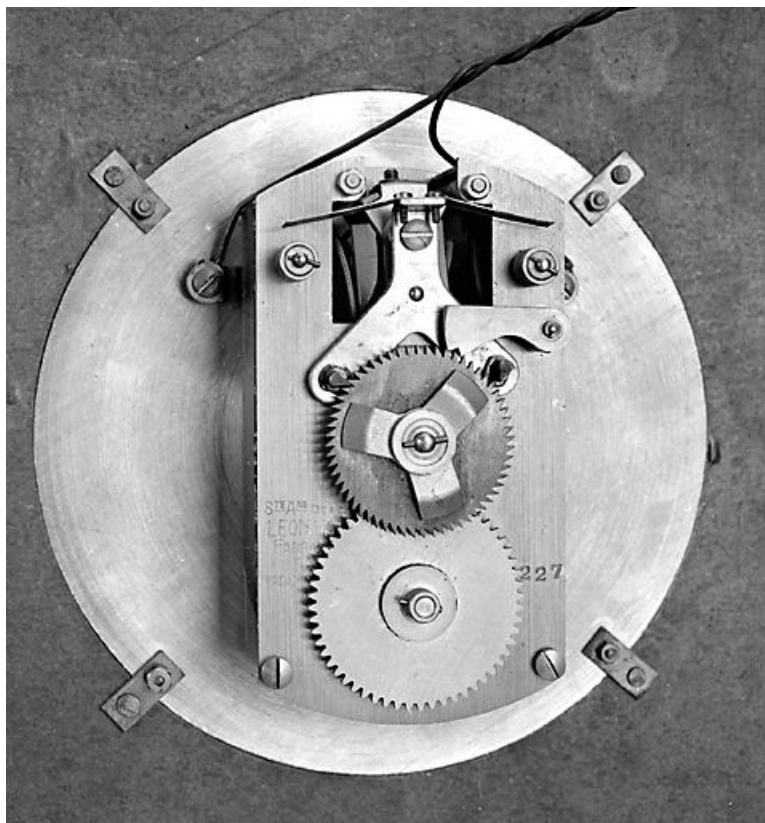
Horloge secondaire : système moteur.
