# FROMAGERIE DITE FRUITIÈRE À COMTÉ DU RUSSEY

Bourgogne-Franche-Comté, Doubs Le Russey 13 rue Leclerc

Dossier IA25001890 réalisé en 2018

Auteur(s): Laurent Poupard

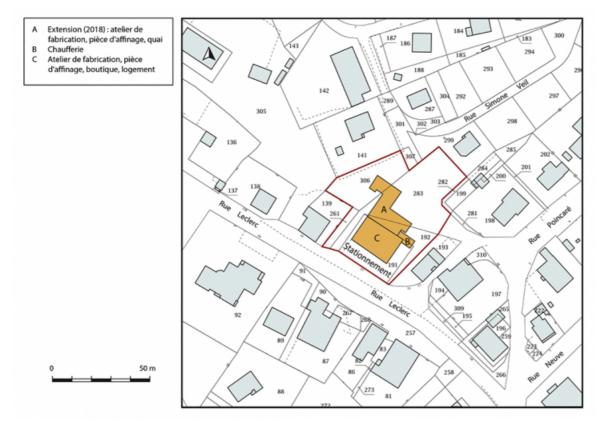
Plan-masse et de situation. Extrait du plan cadastral, 2018, section AP.

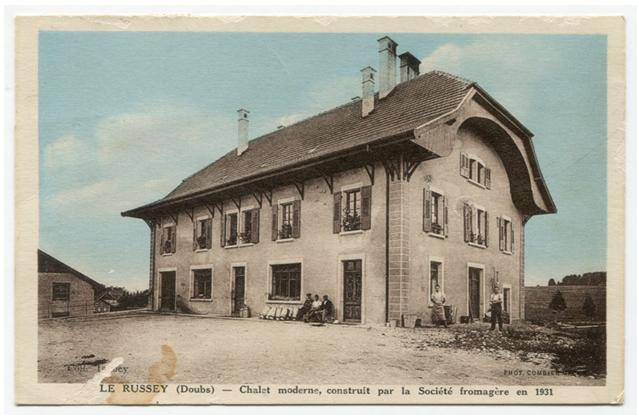
Le Russey (Doubs) - Chalet moderne, construit par la Société fromagère en 1931, entre 1931 et 1938. 25, Le Russey, 13 rue Leclerc

Le bâtiment d'origine a des murs en moellons calcaires enduits et un toit à longs pans (à égout retroussé), demi-croupes et tuiles mécaniques. Il comporte un étage de soubassement, un rez-de-chaussée surélevé, un étage carré et un comble à surcroît, desservis par un escalier dans-oeuvre. Sur les murs latéraux, un essentage de planches partiel formant rang-pendu évoque les fermes de la région. La chaufferie est en parpaings de béton enduits avec toit à longs pans, pignons couverts et tuiles mécaniques. Les corps correspondant à l'extension de 2018 ont des murs en parpaings de béton ou alors en pan de fer avec panneaux sandwich isolants (mousse de polyuréthane et bardage métallique) ; des essentages de planches sont ponctuellement mis en oeuvre.

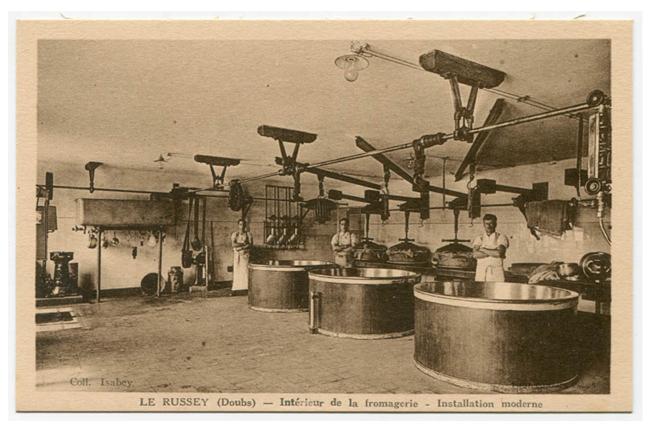
Le Russey (Doubs) - Intérieur de la fromagerie - Installation moderne [avec les trois fromagers, chacun derrière une cuve], 2e quart 20e siècle.

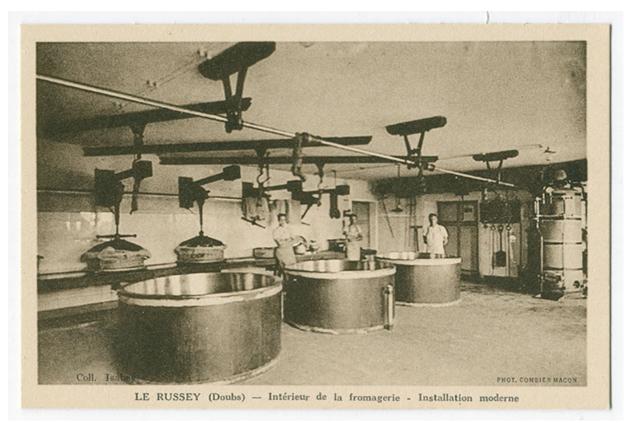
Le Russey (Doubs) - Intérieur de la fromagerie - Installation moderne [avec les trois fromagers regroupés], 2e quart 20e siècle. 25, Le Russey, 13 rue Leclerc

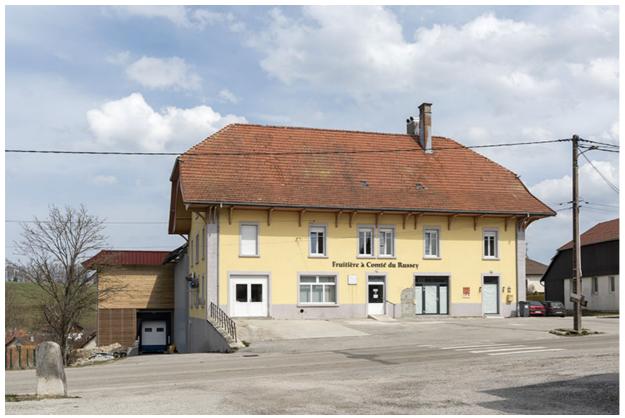
Façade antérieure, de trois quarts gauche.

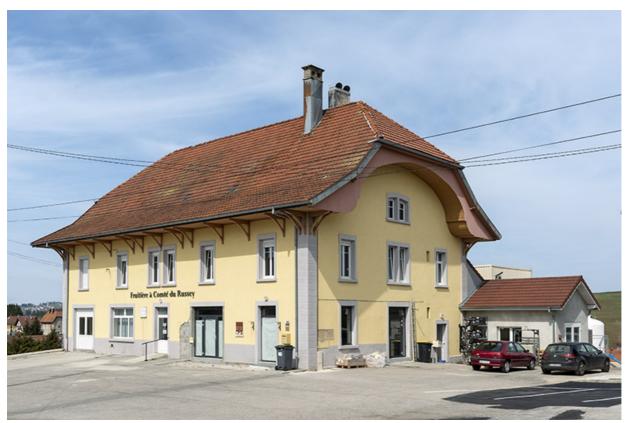
# Façades antérieure et latérale droite.

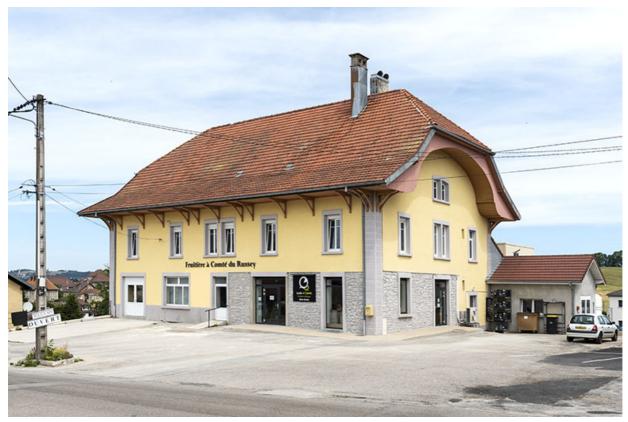
Façades antérieure et latérale droite (après rafraichissement).

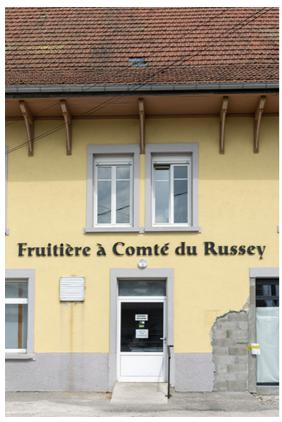
**Façade antérieure : travée centrale.** 25, Le Russey, 13 rue Leclerc

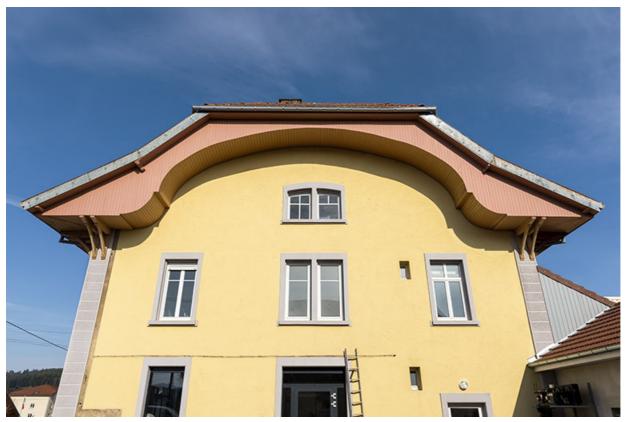
Façade latérale droite, vue en contre-plongée.

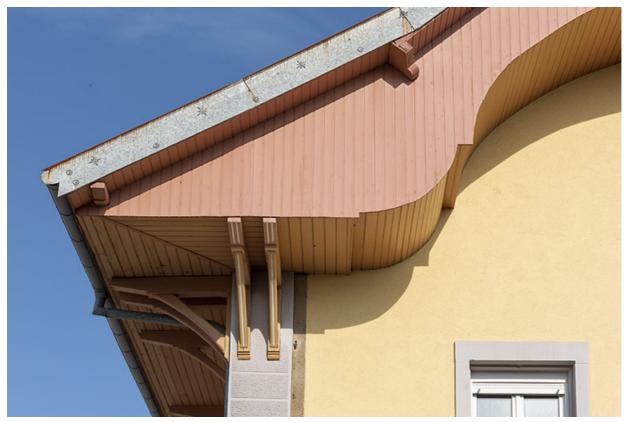
Façade latérale droite : détail de l'avant-toit et de ses consoles.

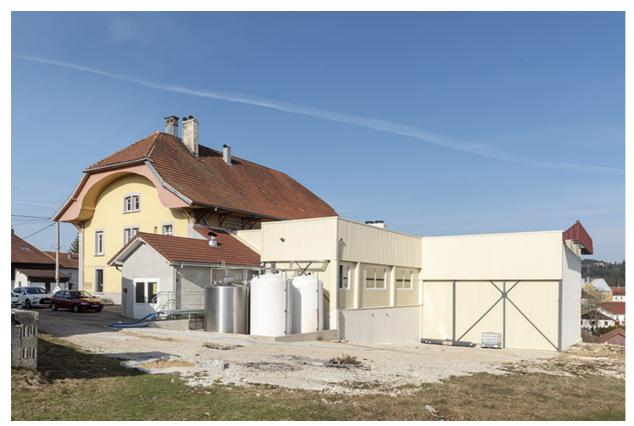
Façade latérale droite et extension, depuis l'est.

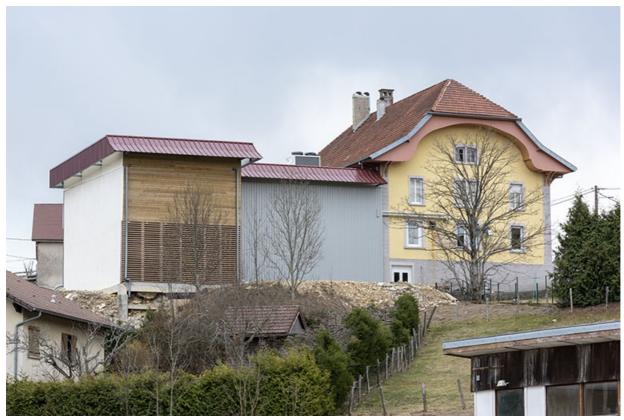
Façade latérale gauche et extension, depuis l'ouest.

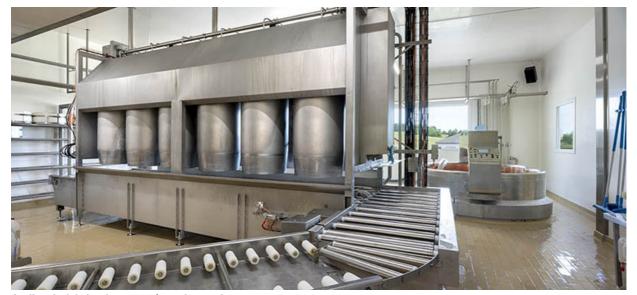
Atelier de fabrication : système de moulage.

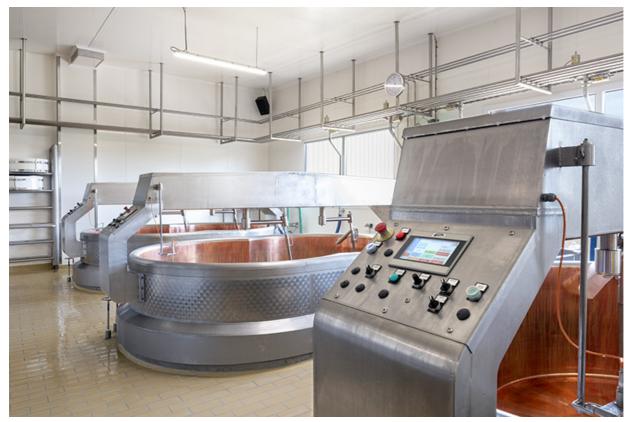
**Atelier de fabrication : cuves.** 25, Le Russey, 13 rue Leclerc

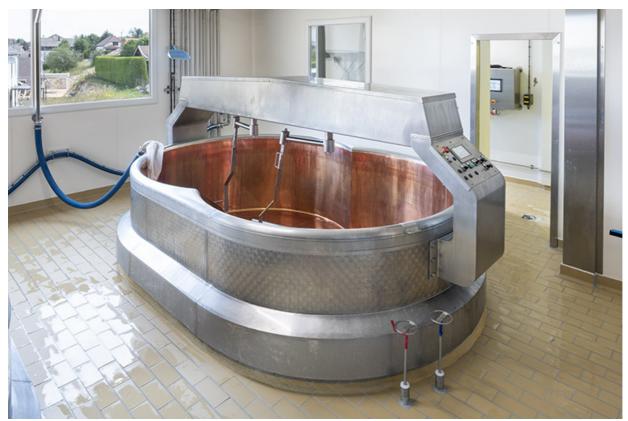
Atelier de fabrication : cuve est. 25, Le Russey, 13 rue Leclerc

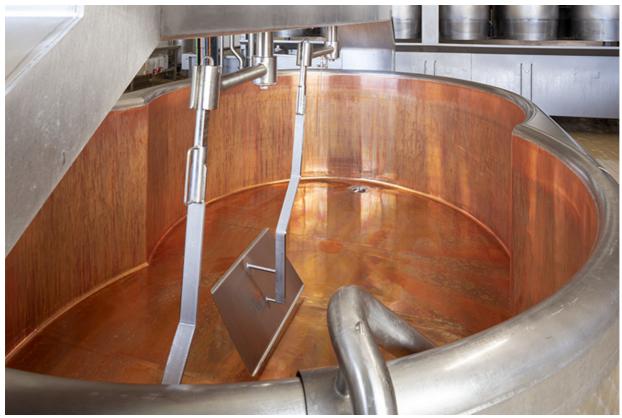
Atelier de fabrication : intérieur d'une cuve.
