FROMAGERIE DITE FRUITIÈRE À COMTÉ DU RUSSEY

Bourgogne-Franche-Comté, Doubs
Le Russey
13 rue Leclerc

Dossier IA25001890 réalisé en
2018

Auteur(s) : Laurent Poupard

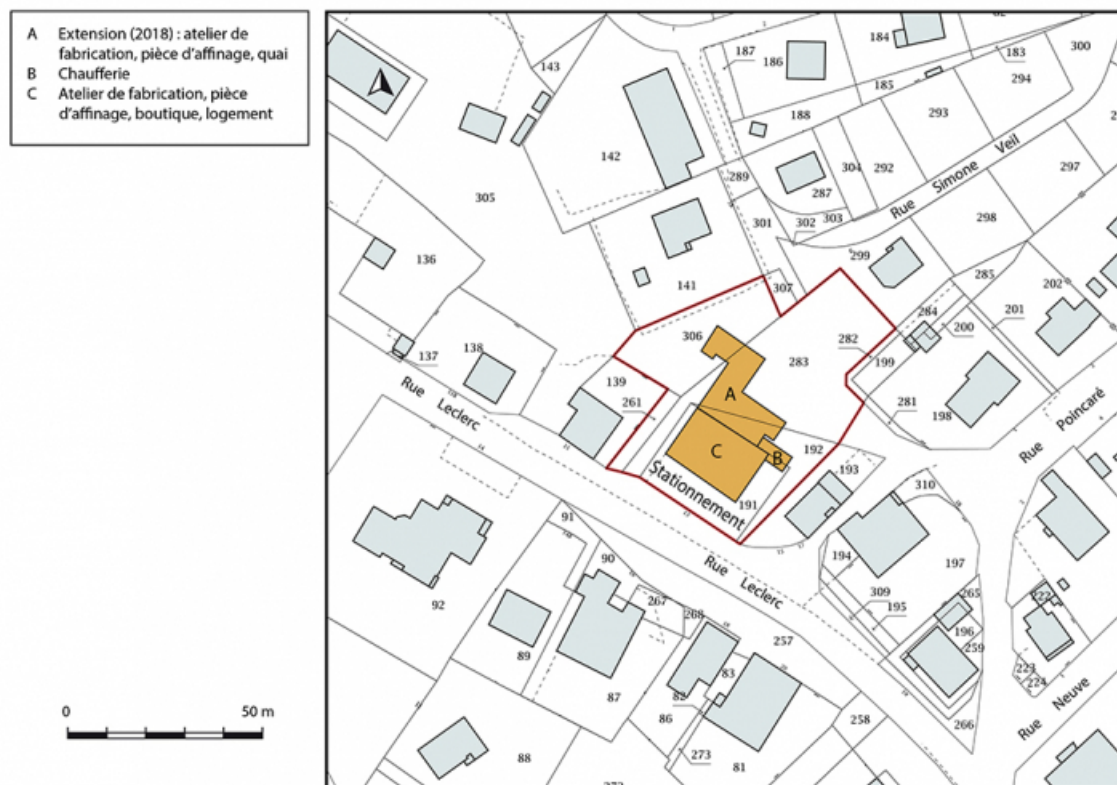
N° de l'illustration : 20202500263NUDA

Plan-masse et de situation. Extrait du plan cadastral, 2018, section AP.
25, Le Russey, 13 rue Leclerc

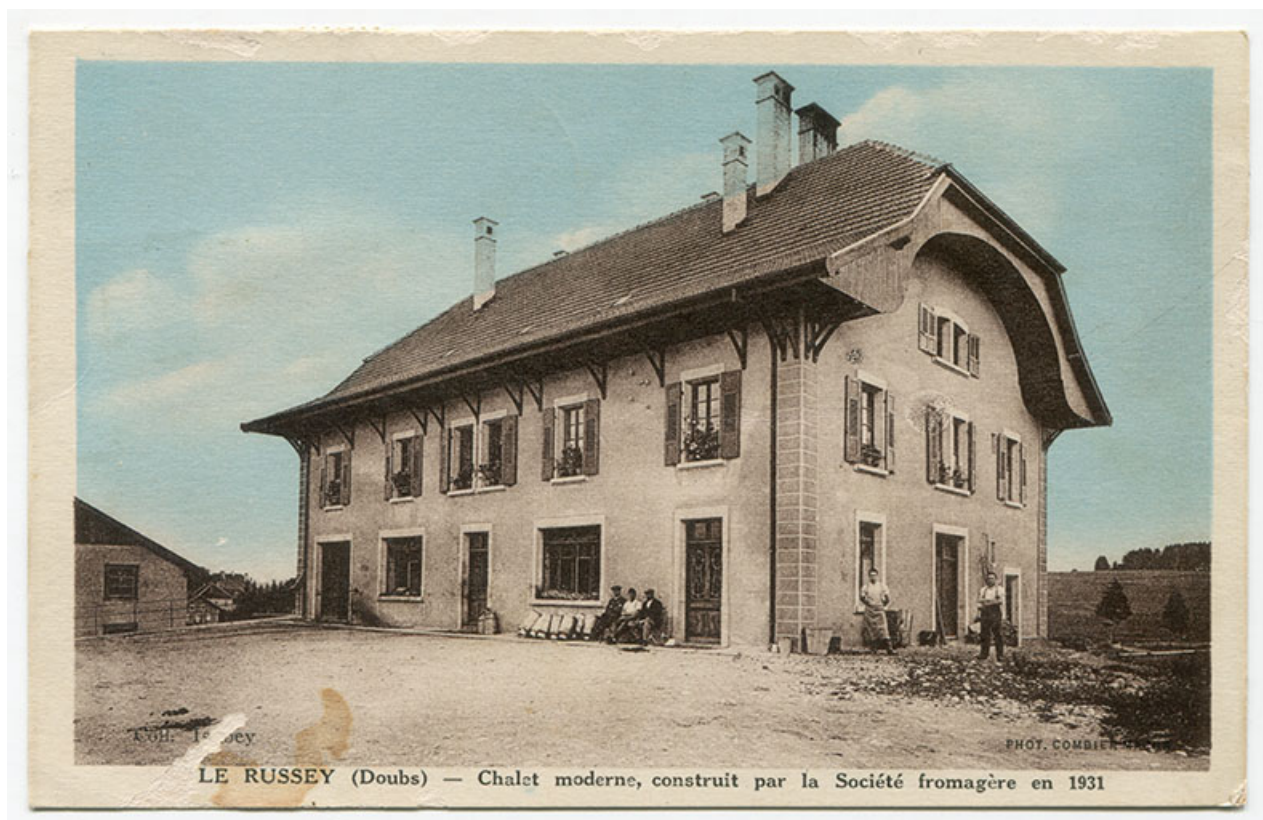
N° de l'illustration : 20182501499NUC4A

Le Russey (Doubs) - Chalet moderne, construit par la Société fromagère en 1931, entre 1931 et 1938.

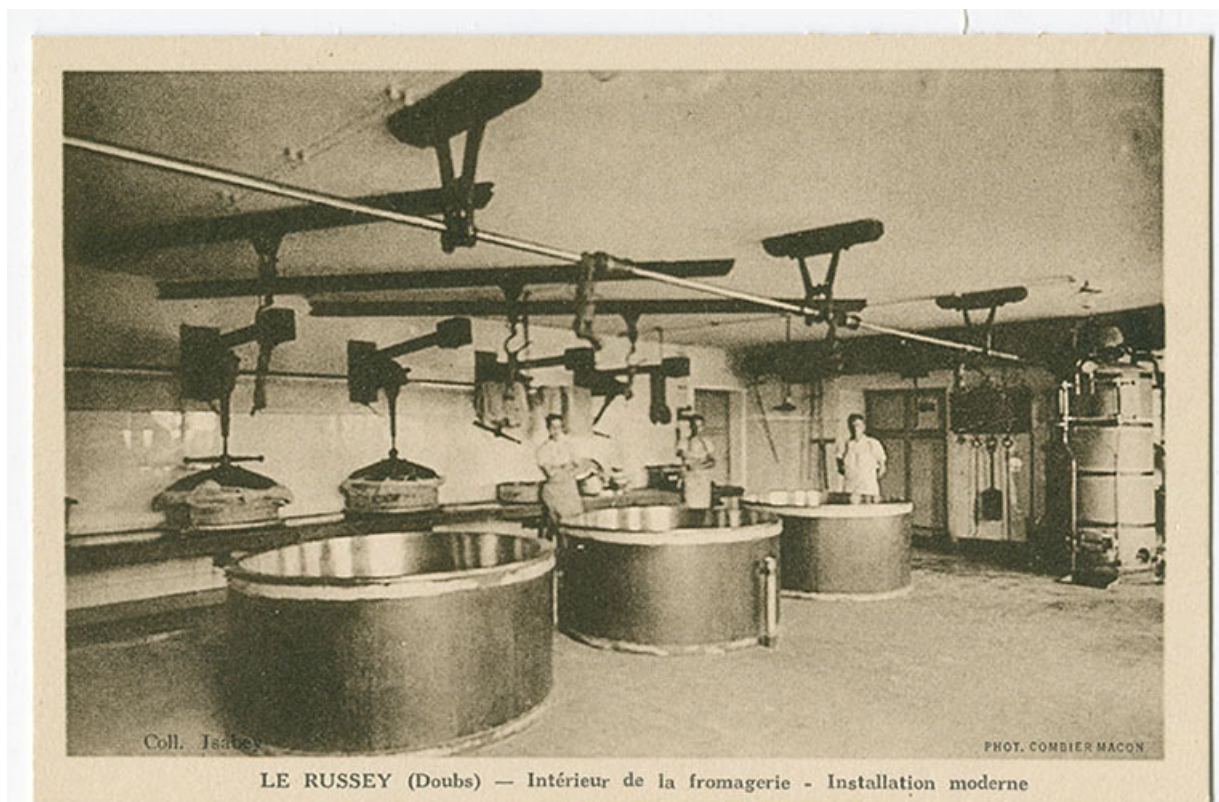
N° de l'illustration : 20172501511NUC2A

Le Russey (Doubs) - Intérieur de la fromagerie - Installation moderne [avec les trois fromagers regroupés], 2e quart 20e siècle.
25, Le Russey, 13 rue Leclerc

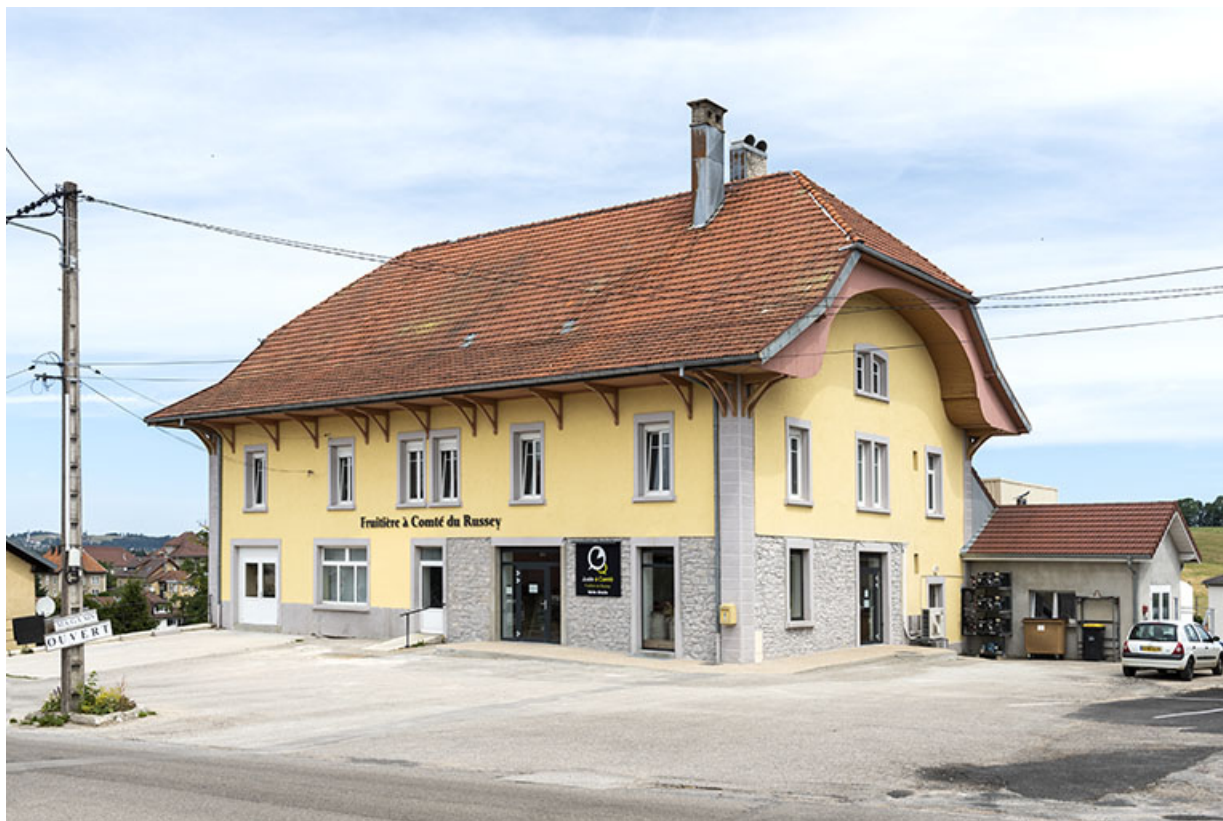
N° de l'illustration : 20192500720NUC4A

Façades antérieure et latérale droite (après rafraîchissement).

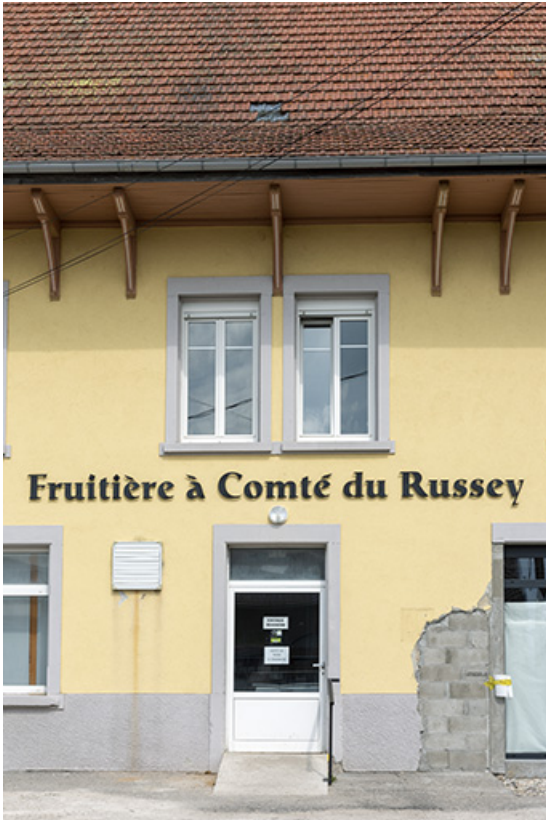
N° de l'illustration : 20192500463NUC4A

Façade antérieure : travée centrale.

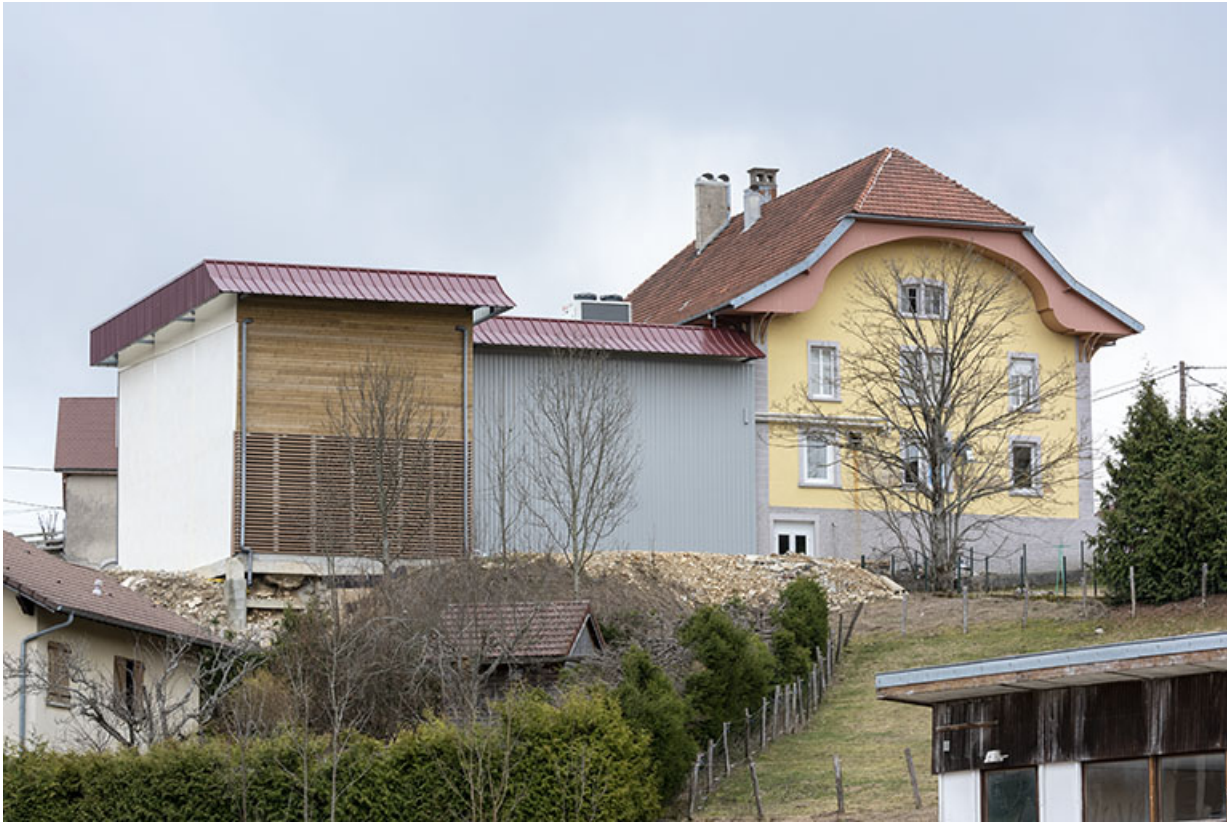
N° de l'illustration : 20192500467NUC4A

Façade latérale gauche et extension, depuis l'ouest.

Le bâtiment d'origine a des murs en moellons calcaires enduits et un toit à longs pans (à égout retroussé), demi-croupes et tuiles mécaniques. Il comporte un étage de soubassement, un rez-de-chaussée surélevé, un étage carré et un comble à surcroît, desservis par un escalier dans-oeuvre. Sur les murs latéraux, un essentage de planches partiel formant rang-pendu évoque les fermes de la région. La chaufferie est en parpaings de béton enduits avec toit à longs pans, pignons couverts et tuiles mécaniques. Les corps correspondant à l'extension de 2018 ont des murs en parpaings de béton ou alors en pan de fer avec panneaux sandwich isolants (mousse de polyuréthane et bardage métallique) ; des essentages de planches sont ponctuellement mis en oeuvre.

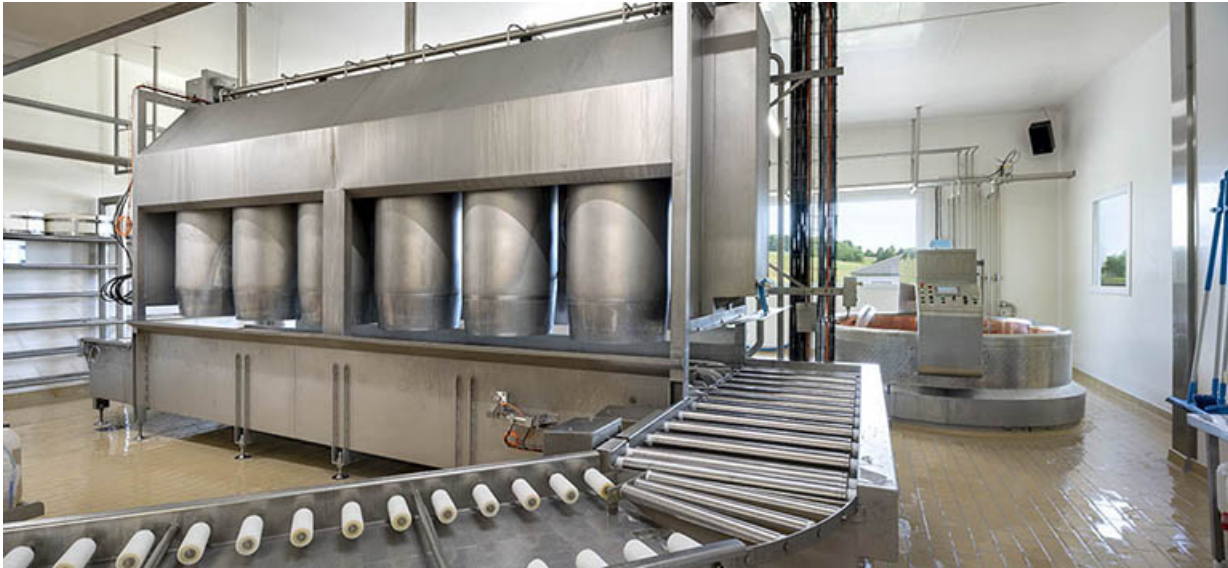
N° de l'illustration : 20192500723NUC4A

Atelier de fabrication : système de moulage.
