## FROMAGERIE DITE FRUITIÈRE À COMTÉ DU RUSSEY

Bourgogne-Franche-Comté, Doubs  
Le Russey  
13 rue Leclerc

Dossier IA25001890 réalisé en  
2018

Auteur(s) : Laurent Poupard

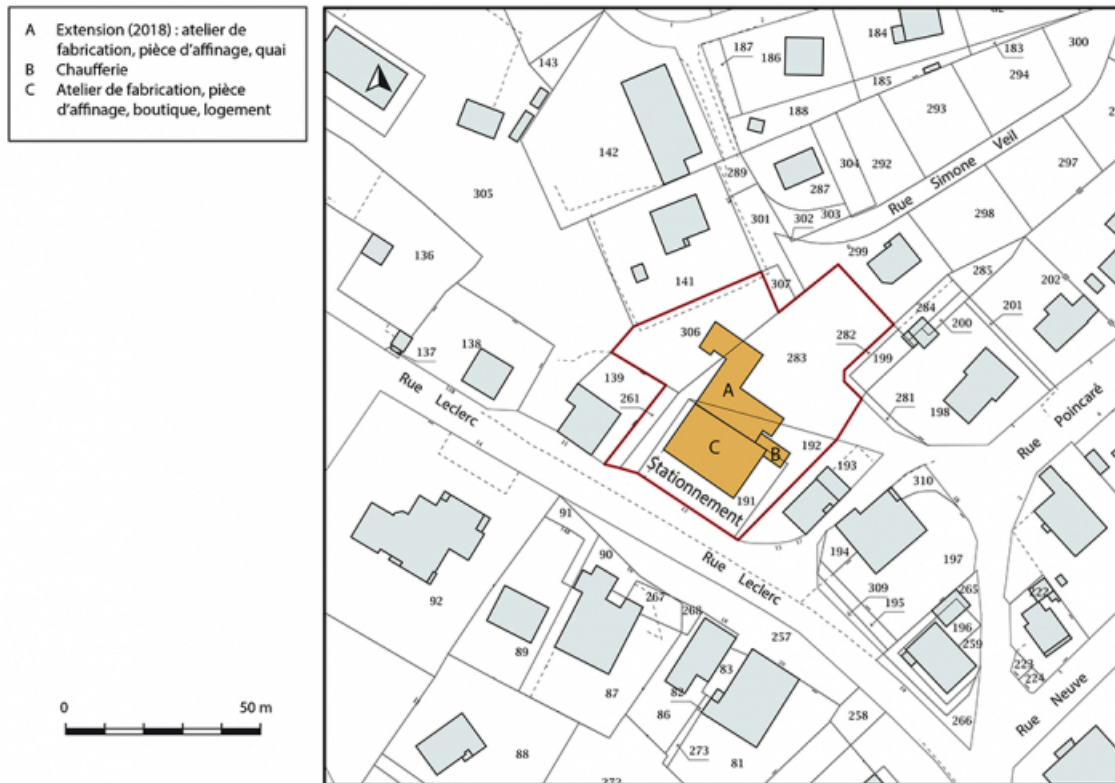
**Plan-masse et de situation. Extrait du plan cadastral, 2018, section AP.**  
25, Le Russey, 13 rue Leclerc

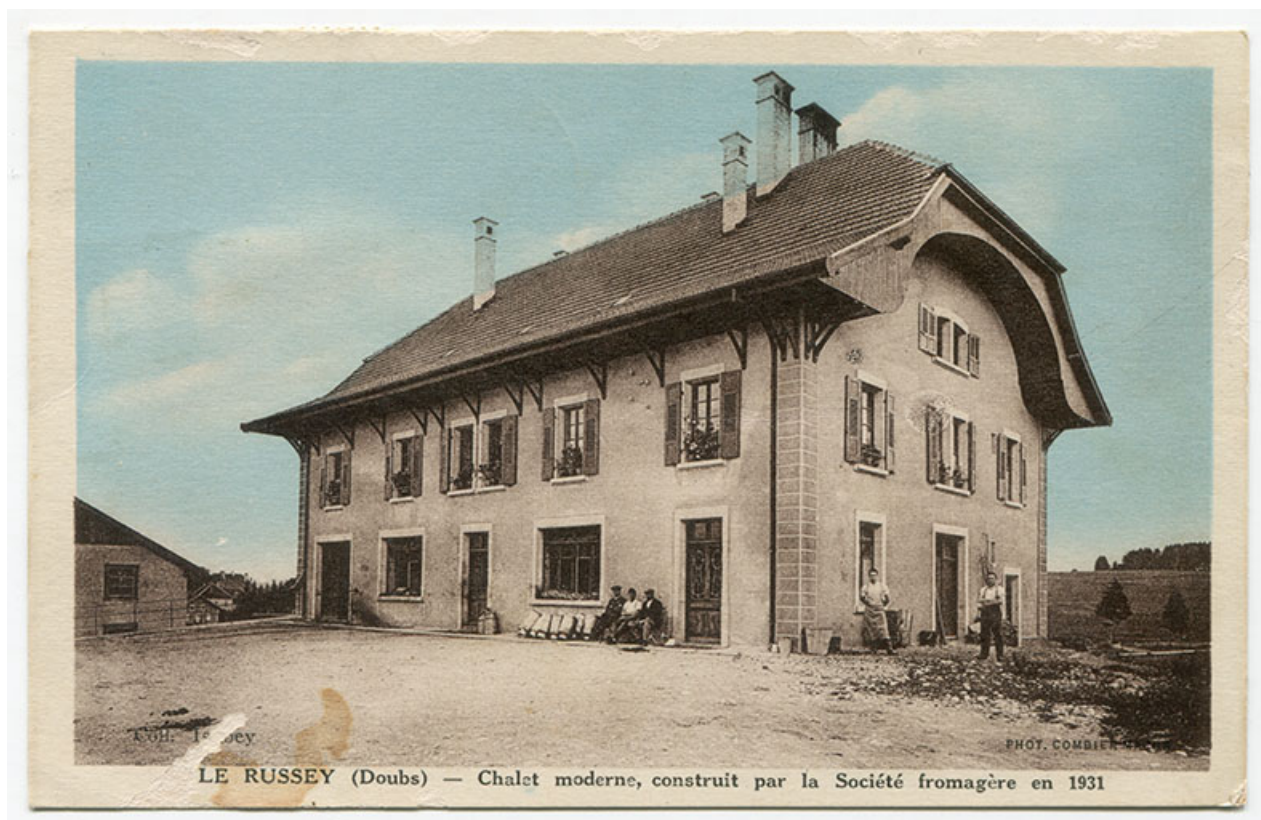
**Le Russey (Doubs) - Chalet moderne, construit par la Société fromagère en 1931, entre 1931 et 1938.**

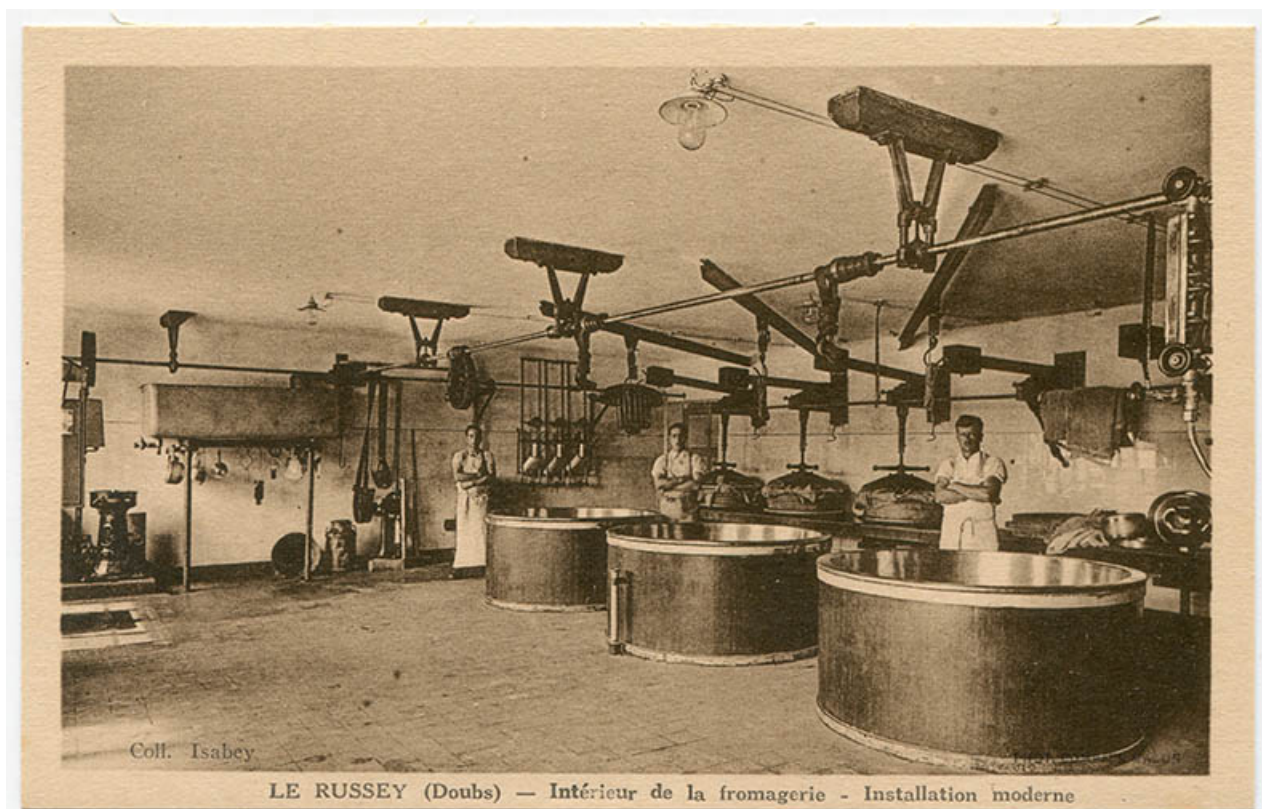
**Le Russey (Doubs) - Intérieur de la fromagerie - Installation moderne [avec les trois fromagers, chacun derrière une cuve], 2e quart 20e siècle.**

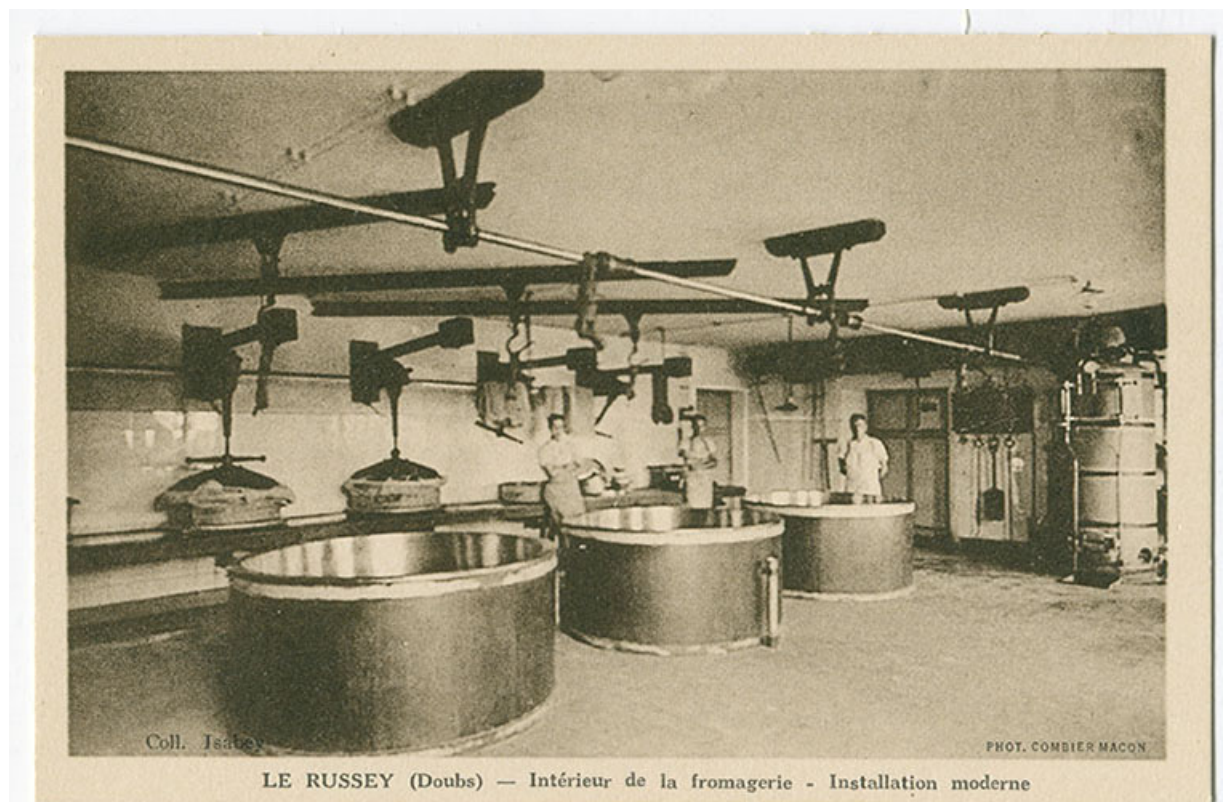
**Le Russey (Doubs) - Intérieur de la fromagerie - Installation moderne [avec les trois fromagers regroupés], 2e quart 20e siècle.**  
25, Le Russey, 13 rue Leclerc

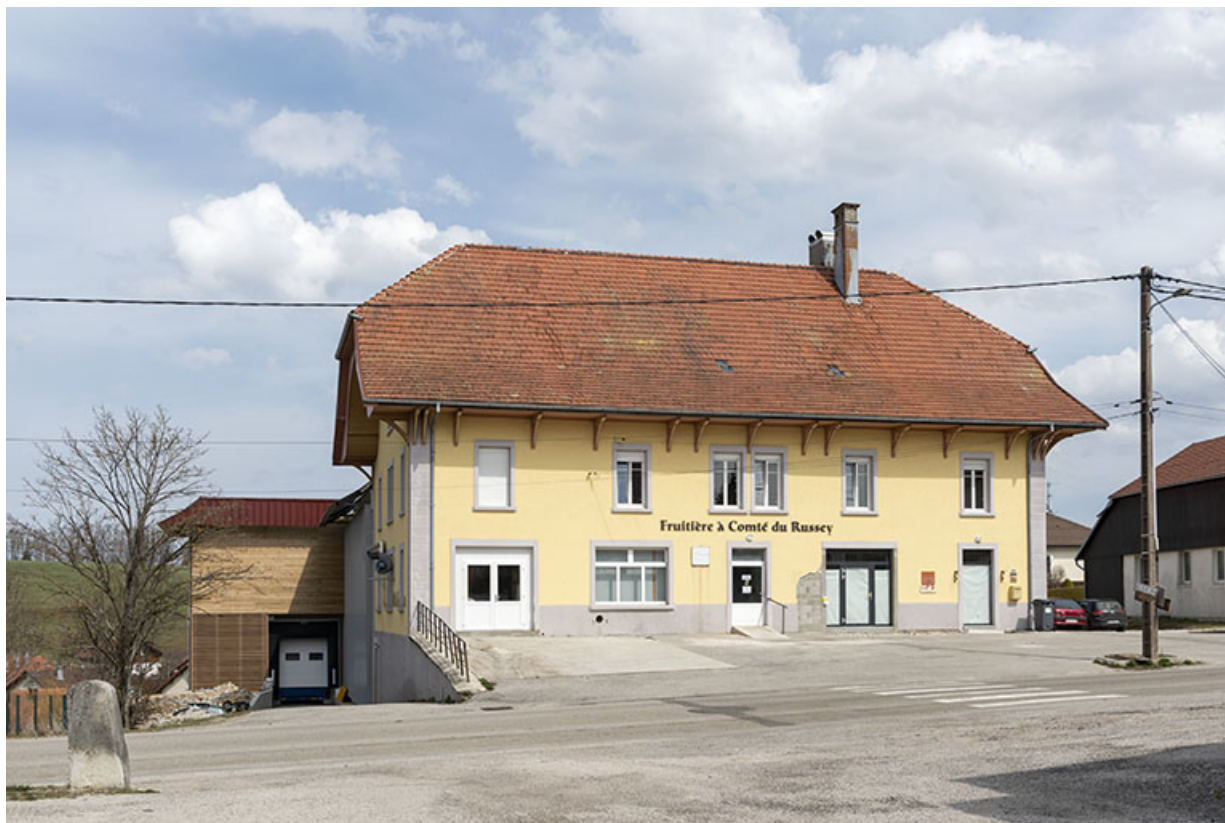
**Façade antérieure, de trois quarts gauche.**

Le bâtiment d'origine a des murs en moellons calcaires enduits et un toit à longs pans (à égout retroussé), demi-croupes et tuiles mécaniques. Il comporte un étage de soubassement, un rez-de-chaussée surélevé, un étage carré et un comble à surcroît, desservis par un escalier dans-oeuvre. Sur les murs latéraux, un essentage de planches partiel formant rang-pendu évoque les fermes de la région. La chaufferie est en parpaings de béton enduits avec toit à longs pans, pignons couverts et tuiles mécaniques. Les corps correspondant à l'extension de 2018 ont des murs en parpaings de béton ou alors en pan de fer avec panneaux sandwich isolants (mousse de polyuréthane et bardage métallique) ; des essentages de planches sont ponctuellement mis en oeuvre.

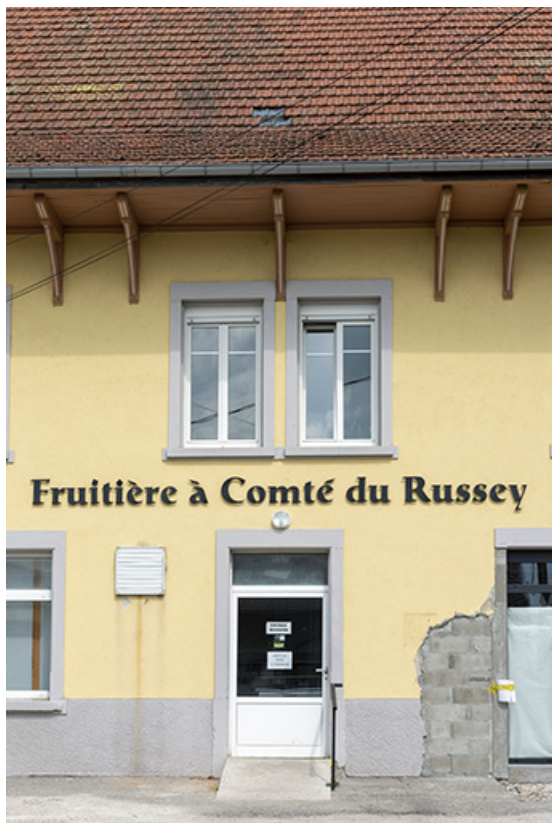
**Façade antérieure : travée centrale.**

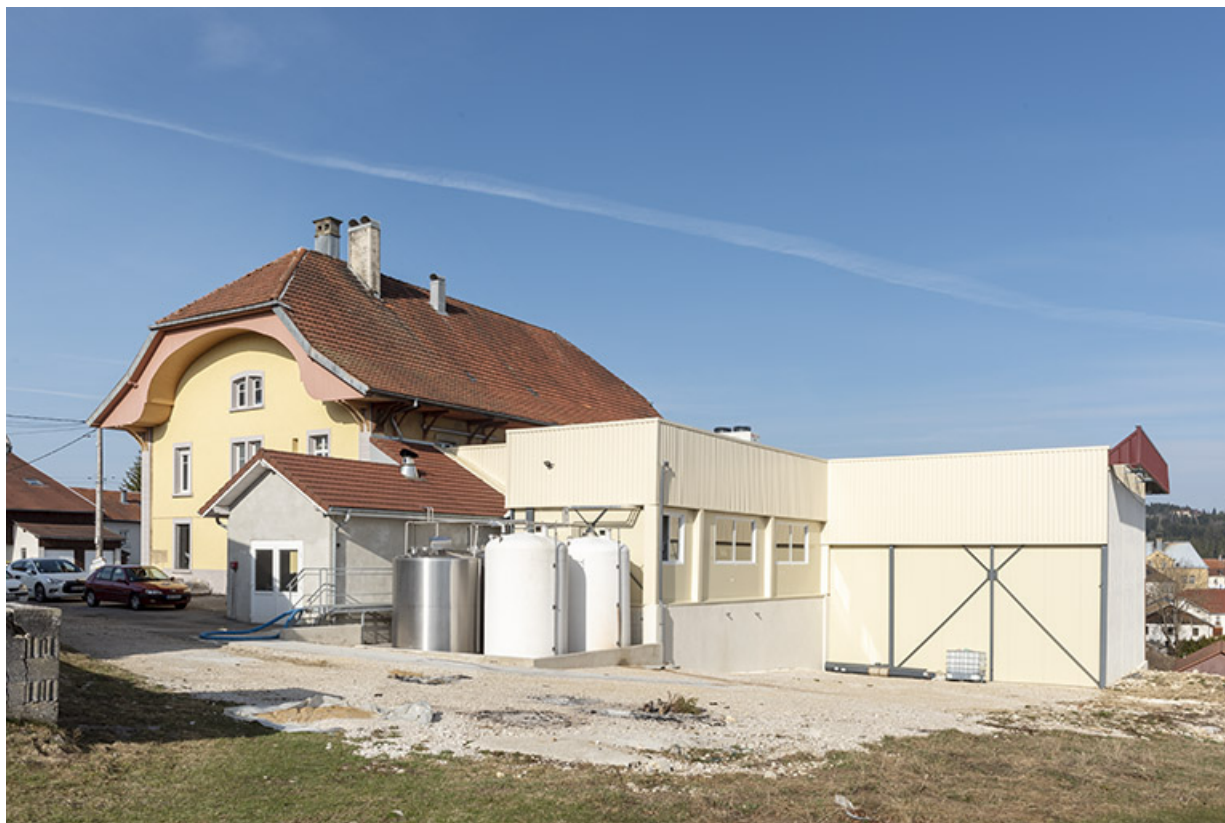
**Façade latérale droite et extension, depuis l'est.**

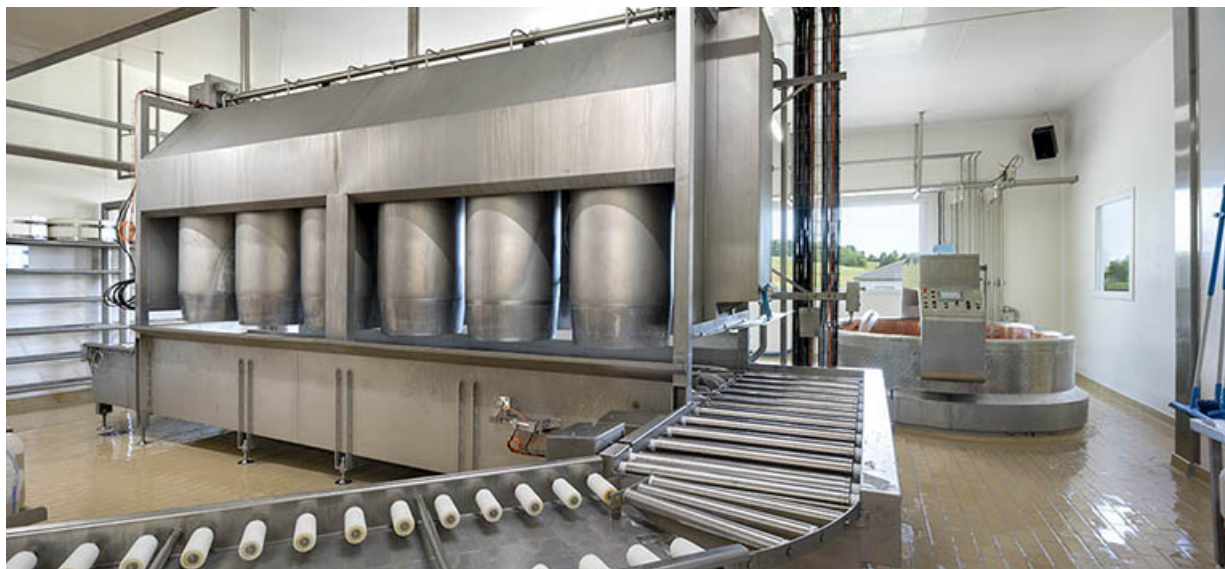
**Atelier de fabrication : système de moulage.**

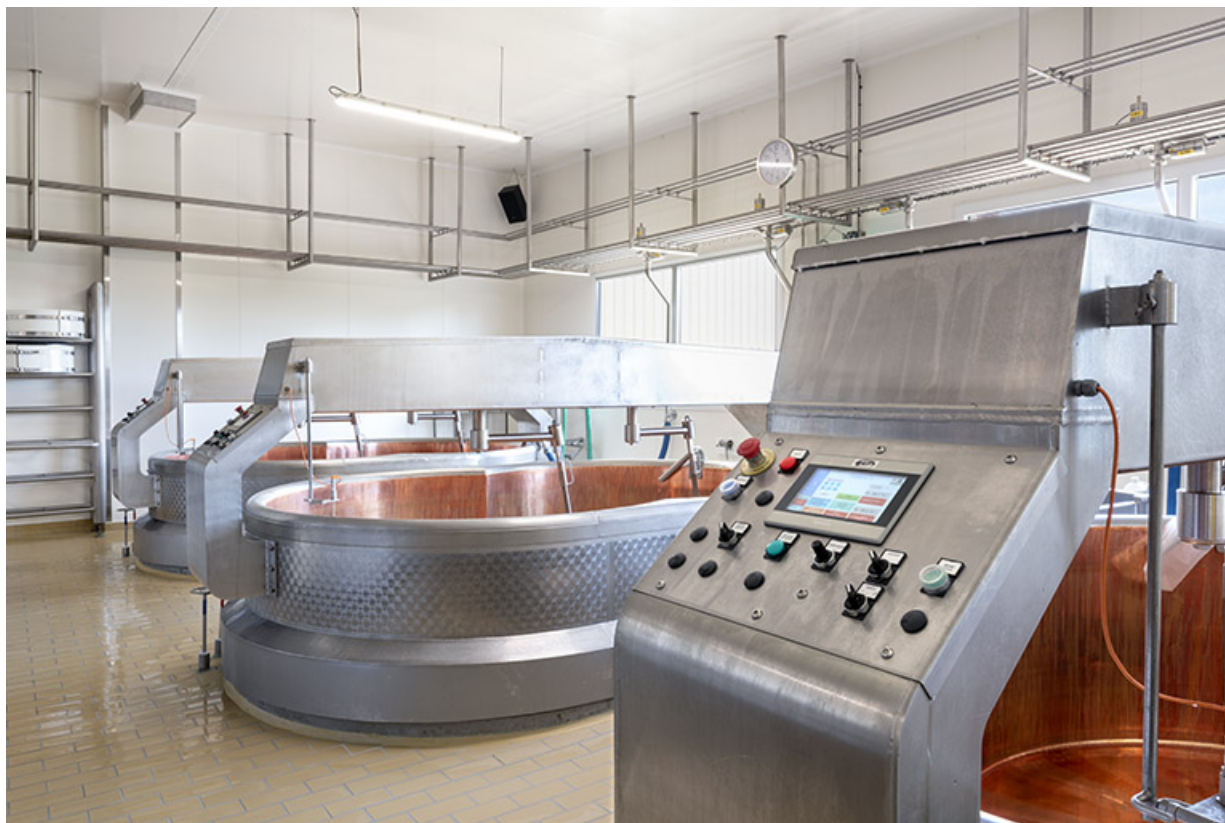
**Atelier de fabrication : cuves.**  
25, Le Russey, 13 rue Leclerc

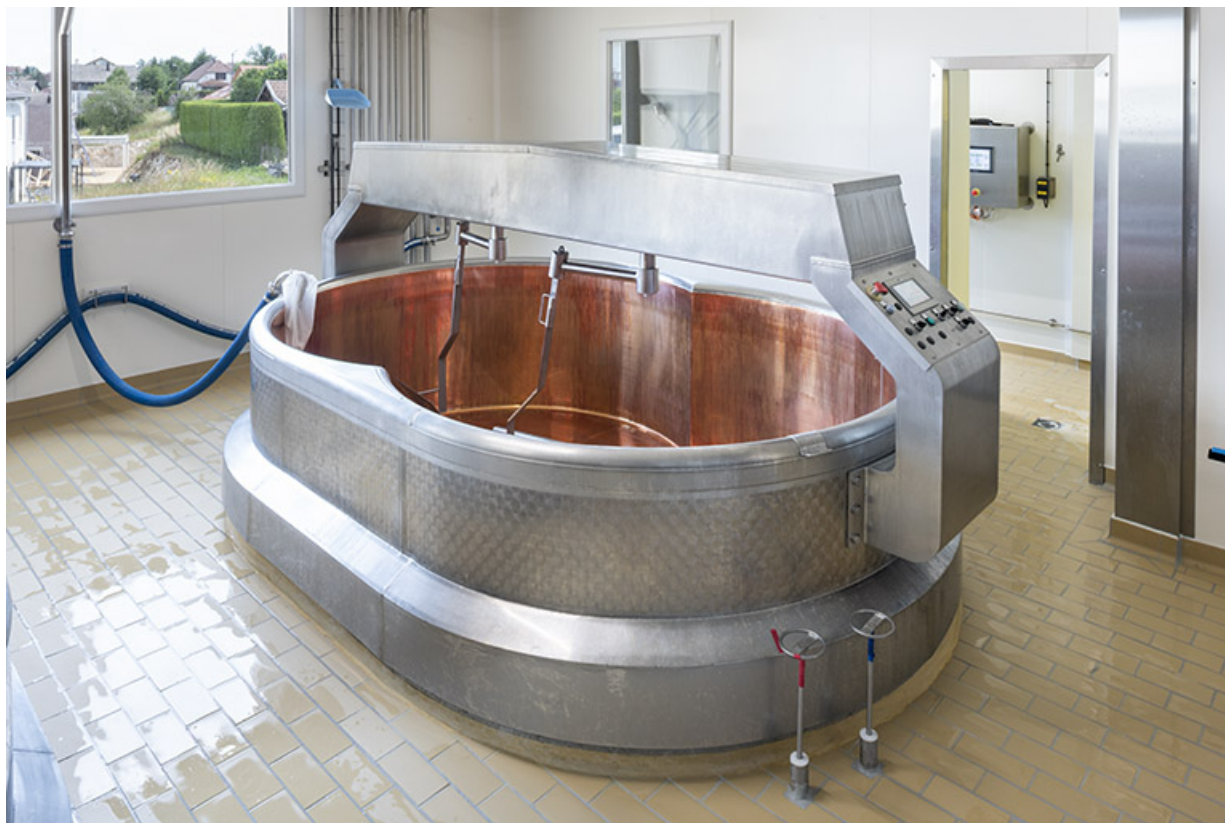
**Atelier de fabrication : cuve est.**

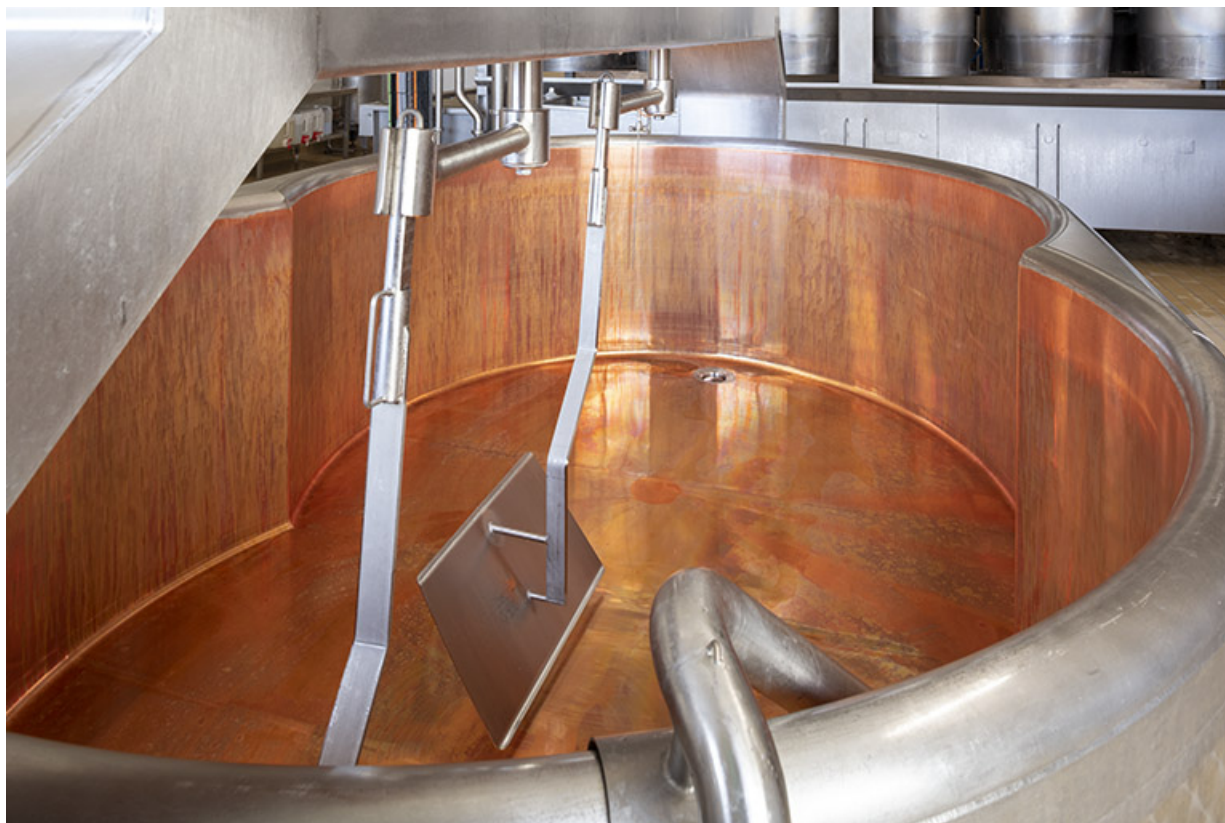
**Atelier de fabrication : intérieur d'une cuve.**
