MAISON ET ATELIER DE FOURNITURES POUR L'HORLOGERIE DE JOSEPH CUENIN

Bonnétage

Dossier IA25001905 réalisé en 2018

Auteur(s) : Laurent Poupard

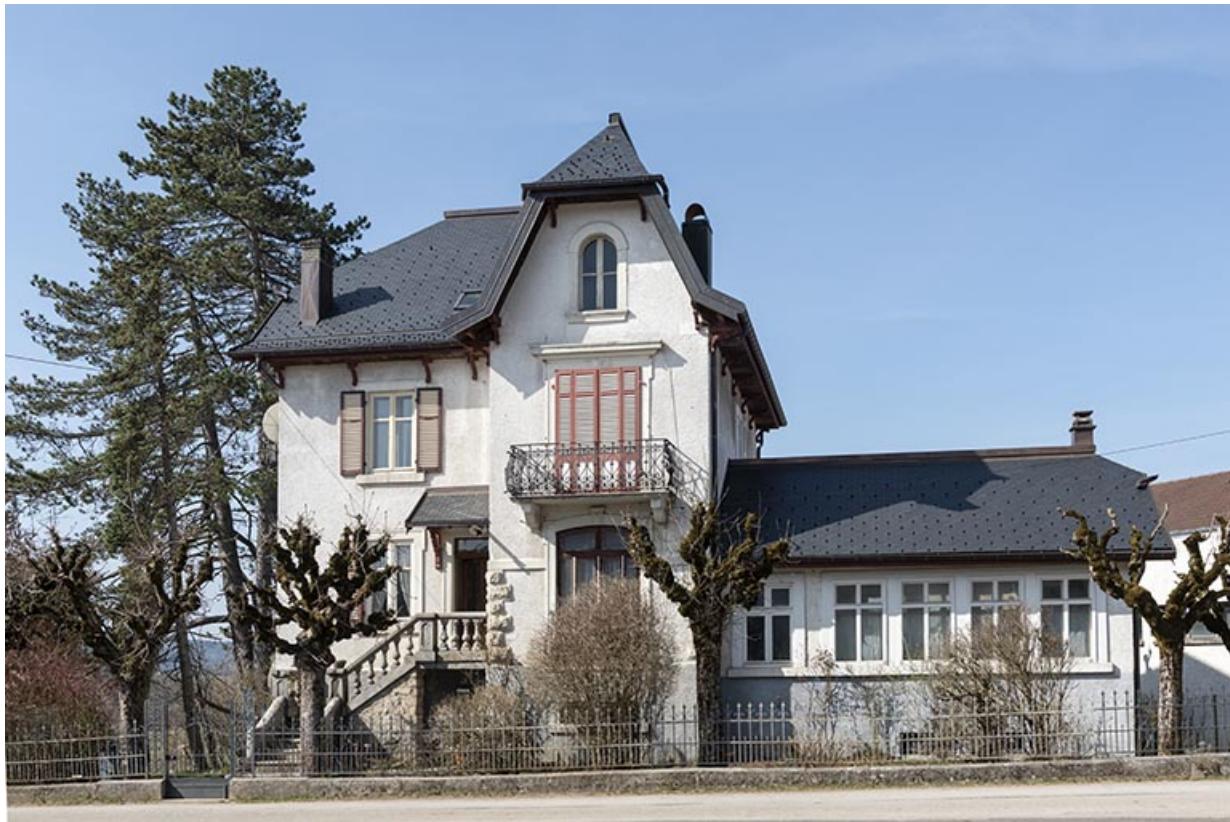
Façade antérieure.

La maison et l'atelier accolé au nord ont des murs en moellons calcaires enduits et sont coiffés de toits à demi-croupes recouverts d'ardoises. De plan sensiblement carré avec un avant-corps saillant en façade dans l'angle nord-est, la première comporte deux étages carrés, dont le premier est desservi par un escalier extérieur en équerre en pierre. Son comble à surcroît est éclairé par une fenêtre en plein cintre percée dans le pignon coupé de l'avant-corps (côté est, un autre pignon étant visible au sud). L'atelier, éclairé par des fenêtres multiples, occupe l'étage carré de l'aile en retour, accessible (à l'ouest) par un escalier extérieur droit en briques silico-calcaires.

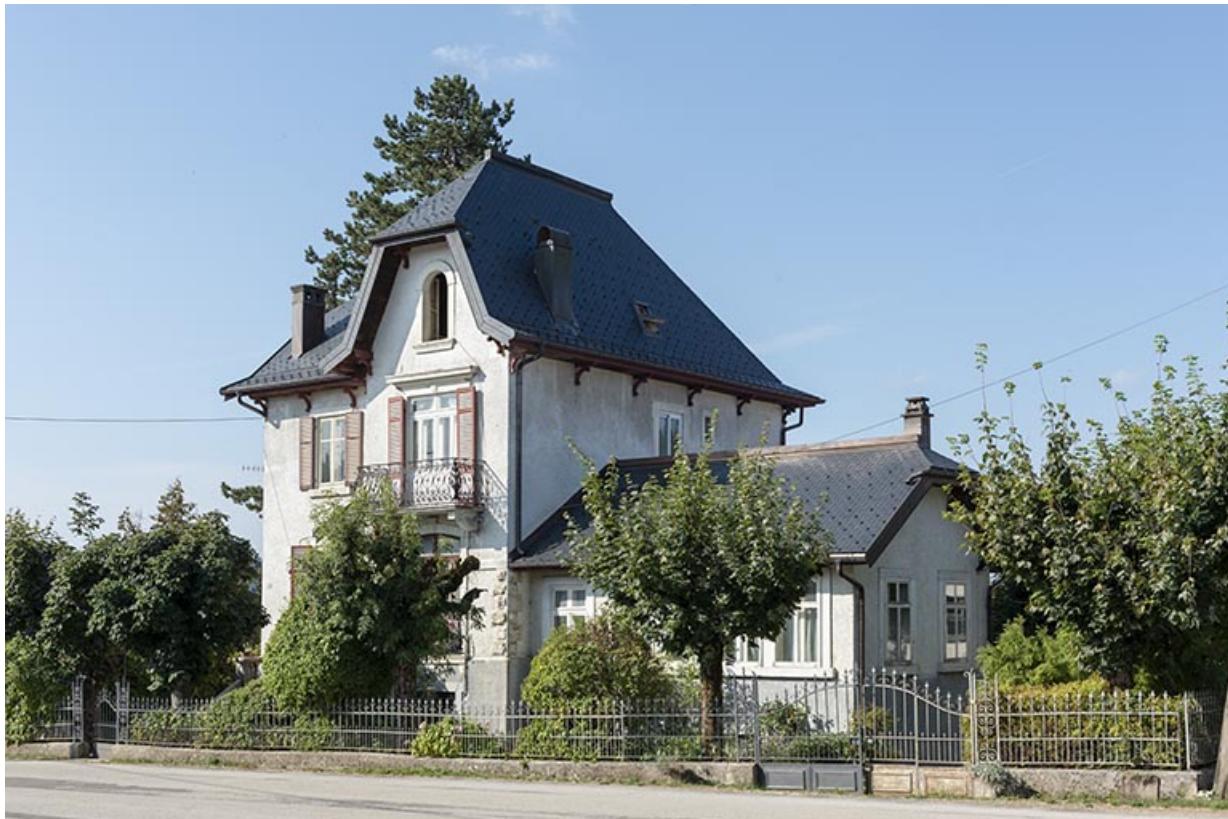
Façades antérieure et latérale droite.

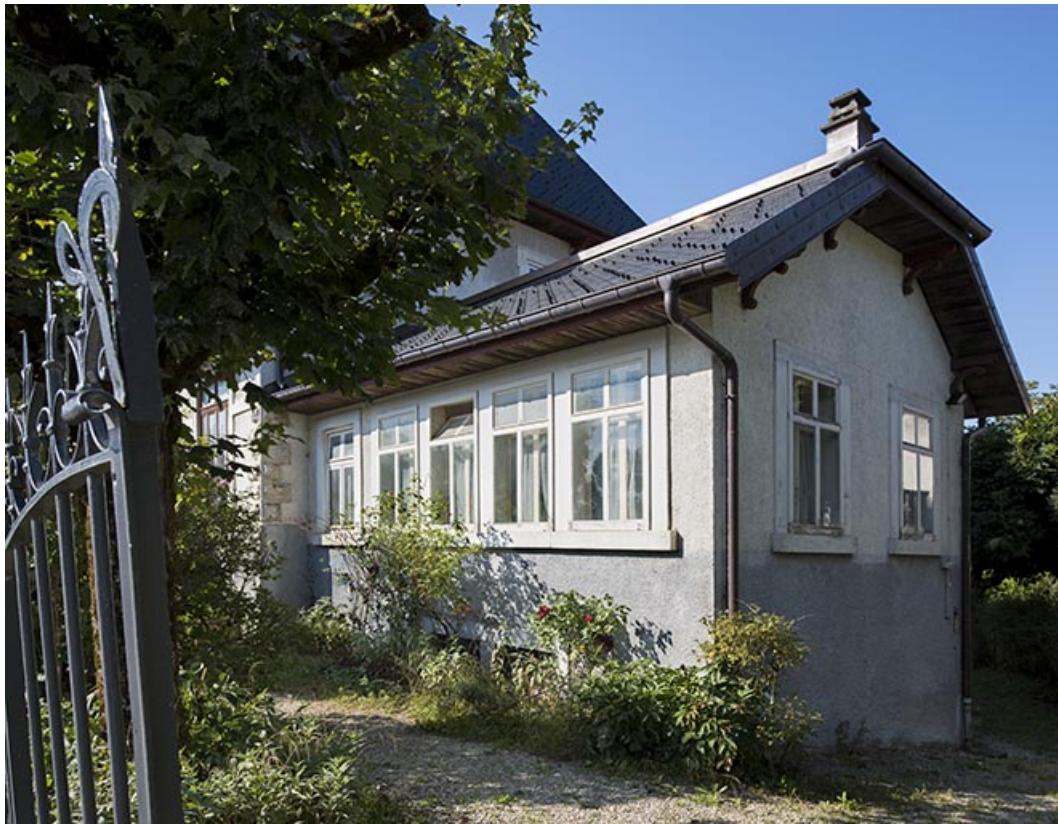
Façades antérieure et latérale droite de l'atelier.

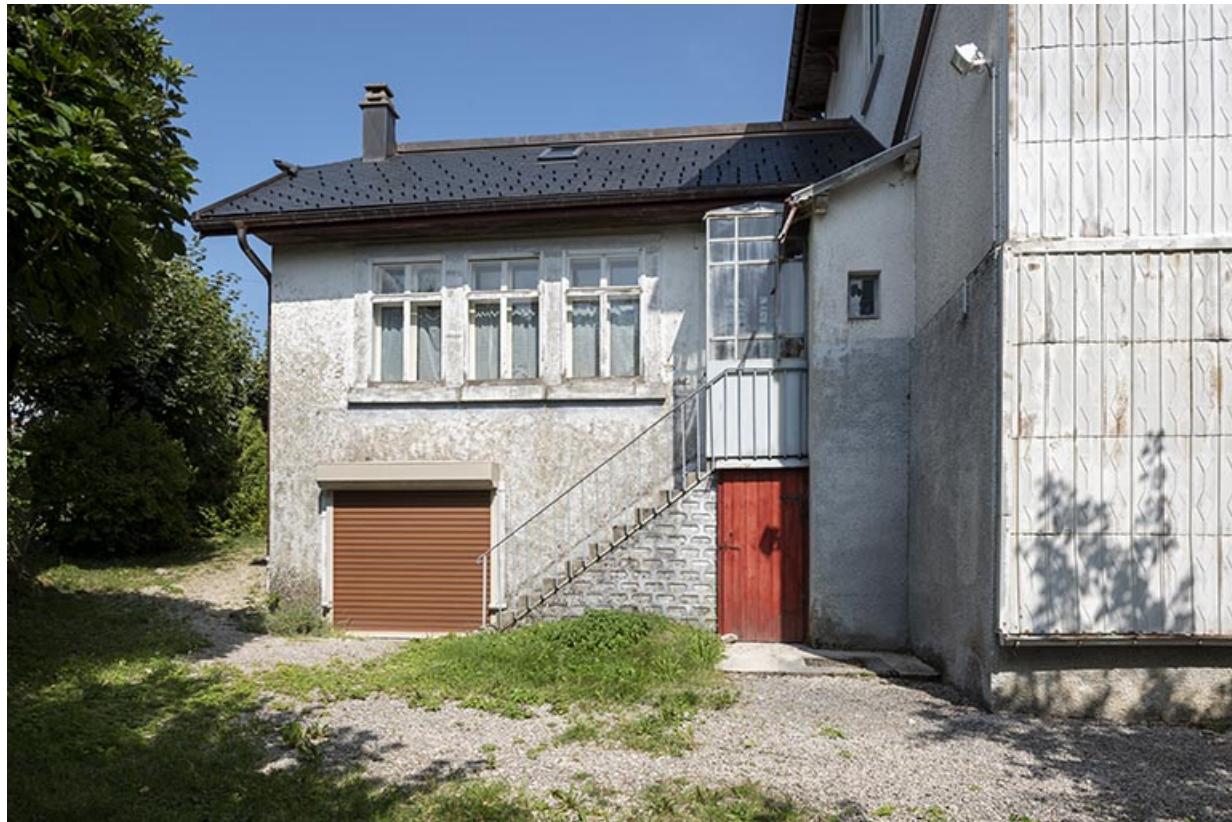
Façade postérieure de l'atelier.

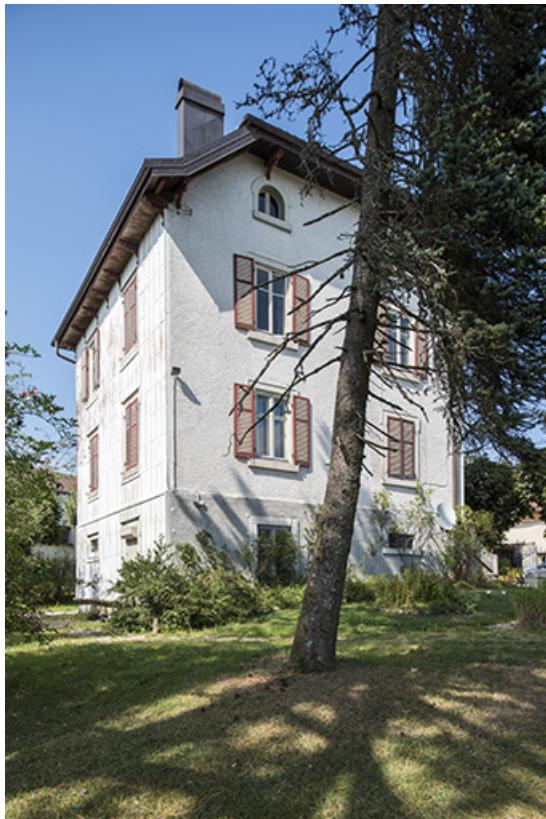
Façades postérieure et latérale gauche de la maison.
